Tutkintaselostus

C 11/2003 R

Ratapenkereen sortuma Urpian alikulkutyömaalla Vantaalla 20.12.2003

COLLAPSING OF RAILWAY BED IN URPIA UNDERPASS SITE AT VANTAA, FINLAND, ON DECEMBER 20, 2003

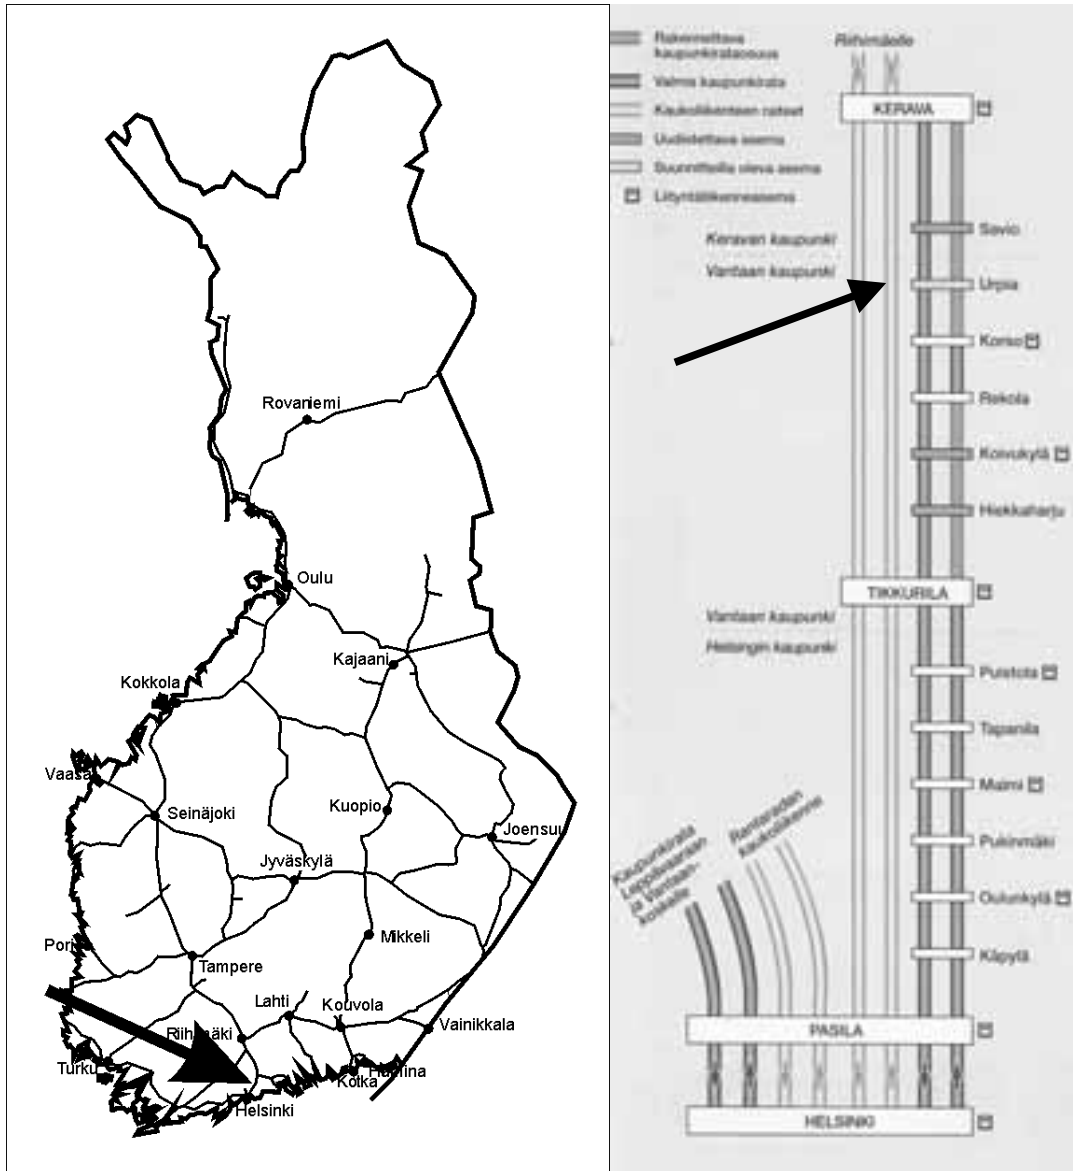
Kuva 1. Ratapenkereen sortuminen tapahtui suunnitteilla olevan Urpian aseman alikulun siltatyömaalla Tikkurilan ja Keravan välisellä kaupunkirataosuudella. Ratapenkere sortui läntisen keskiraiteen alta; toisena vasemmalta oleva kaukoliikenteen raide. Raiteiden nimitykset ovat vasemmalta lähtien: läntinen raide, läntinen keskiraide, itäinen keskiraide ja itäinen raide.

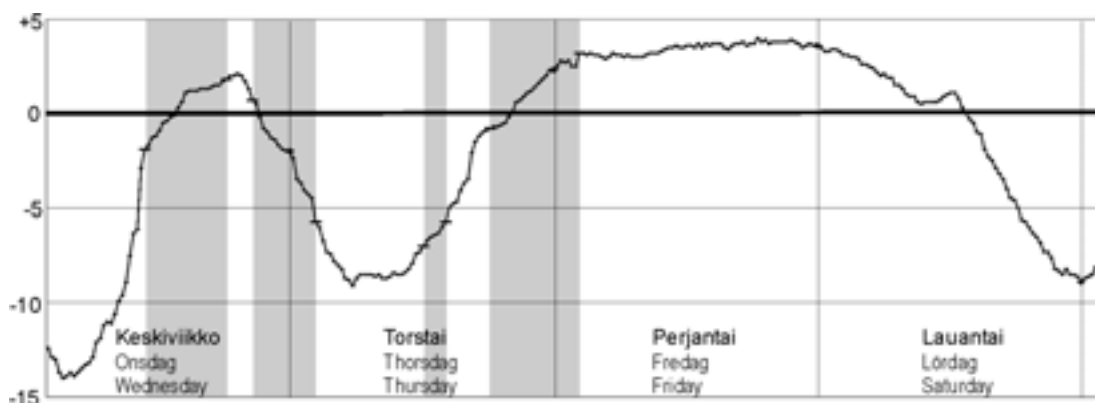
Kaavio 1. Lämpötilan vaihtelu keskiviikosta sunnuntaihin. Sateet on merkitty kaavioon harmaalla.

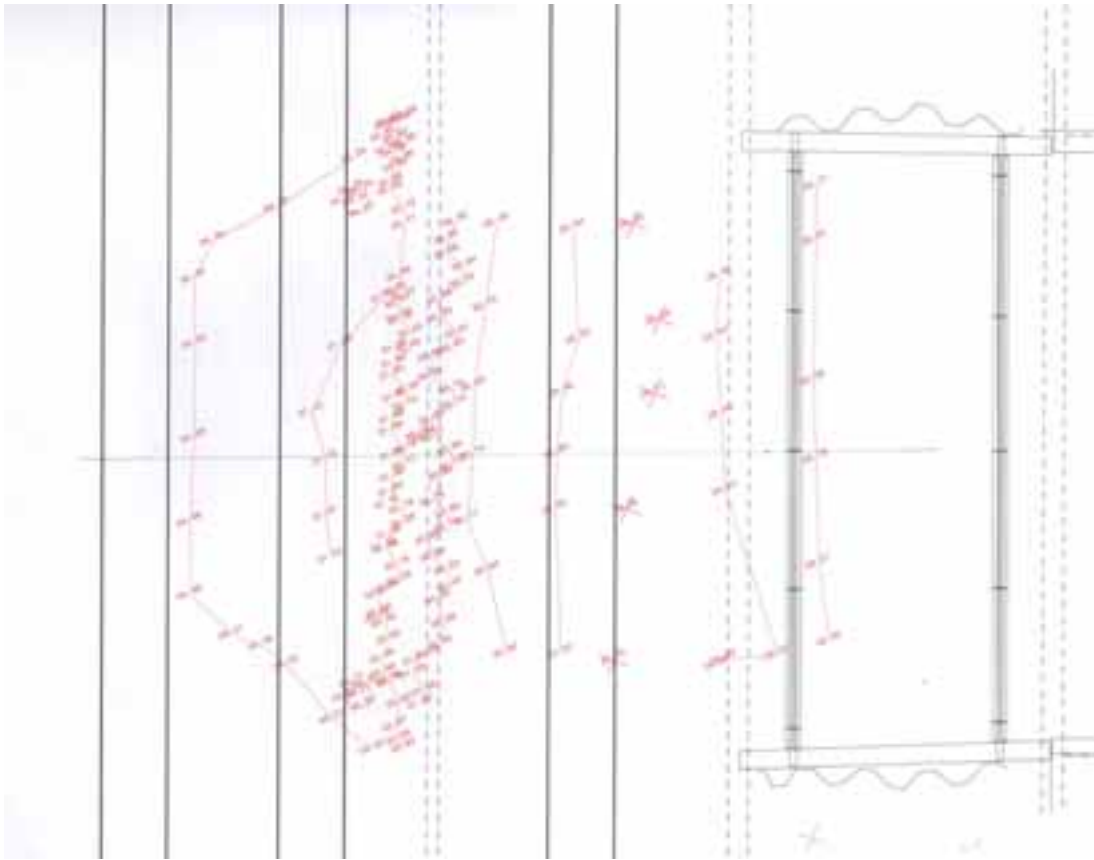
Kuva 2. Mittaustekniikka Oy:n mittaustulokset sortumakohdalta 20.12.2003. Läntinen raide, läntinen keskiraide ja itäinen keskiraide näkyvät tummempina viivoina. Pohjoinen on kuvassa ylhäällä.

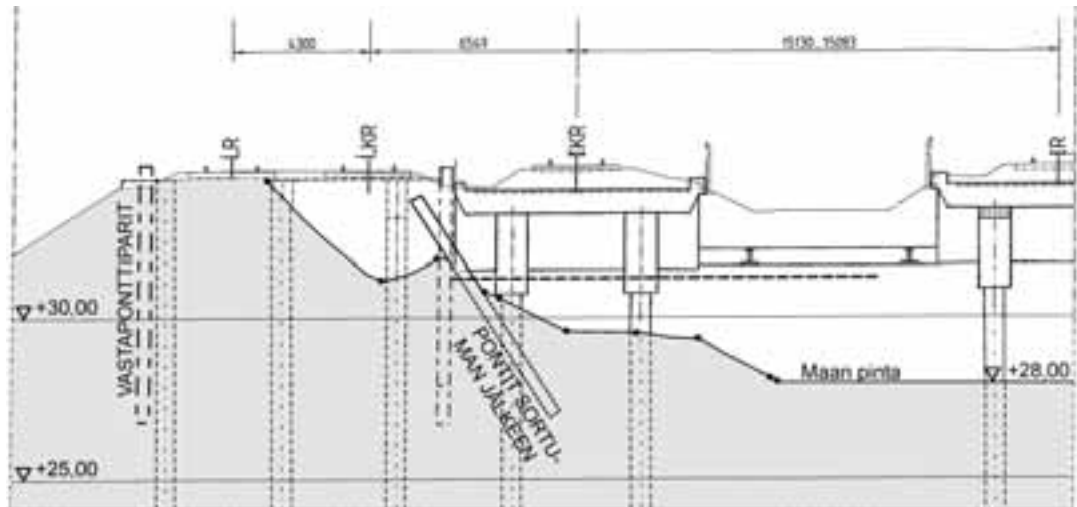
Mittaustulosten perusteella tutkija on piirtänyt maan pinnan poikkileikkausviivan kaivannon keskilinjalla (kuva 3). Tutkija on mittaustulosten perusteella laskenut myös maanpinnan poikkileikkausviivan kaivannon keskilinjalla ennen sortumaa; esitetty kuvassa 4.

Kuva 3. Mittaustulosten perusteella piirretty maan pinnan poikkileikkausviiva kaivannon keskilinjalla. Kuvassa lyhenteet LR = läntinen raide, LKR = läntinen keskiraide ja IKR = itäinen keskiraide. Paksulla katkoviivalla merkitty itäisen keskiraiteen sillan rakentamissuunnitelmissa ollut kaivuusyvyys.

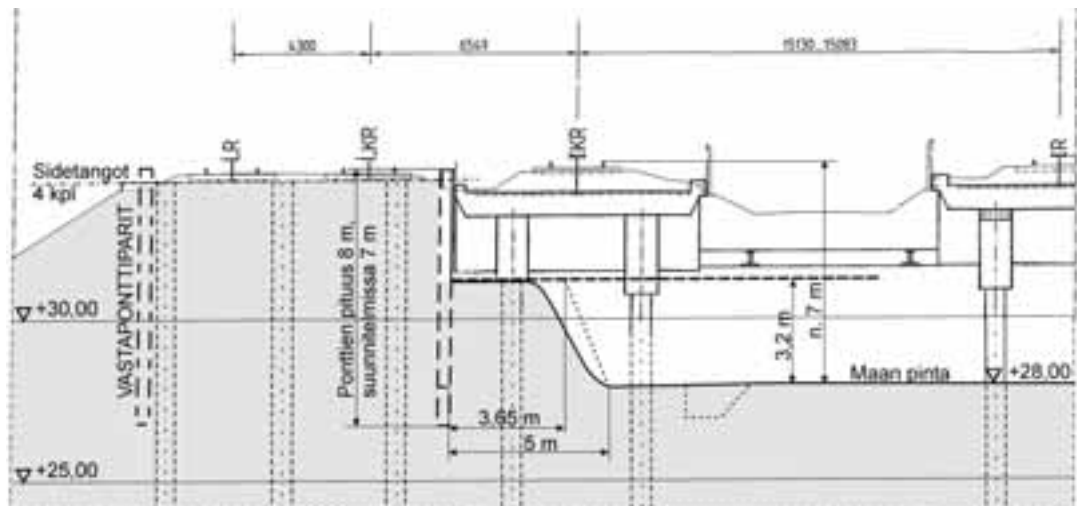
Sillan valmistumisen jälkeen alikulun kaivannon kaivamista jatkettiin syventämällä kaivantoa pohjakaukalon rakentamisen vaatimaan syvyyteen. Kaivaminen eteni 17.12.2003 itäisen keskiraiteen alle jatkuen siten, että kaivanto oli torstaina 18.12.2003 noin 7 metriä syvä 5 metrin etäisyydelle itäisen keskiraiteen ja läntisen keskiraiteen välisestä tukiseinästä (ks. kuva 4).

Kuva 4. Mittaustulosten perusteella laskettu maan pinnan poikkileikkausviiva kaivannon keskilinjalla ennen sortumaa. Katkoviivalla esitetty tilanne, jos kaukalon pään kuoppa oli jo kaivettu.

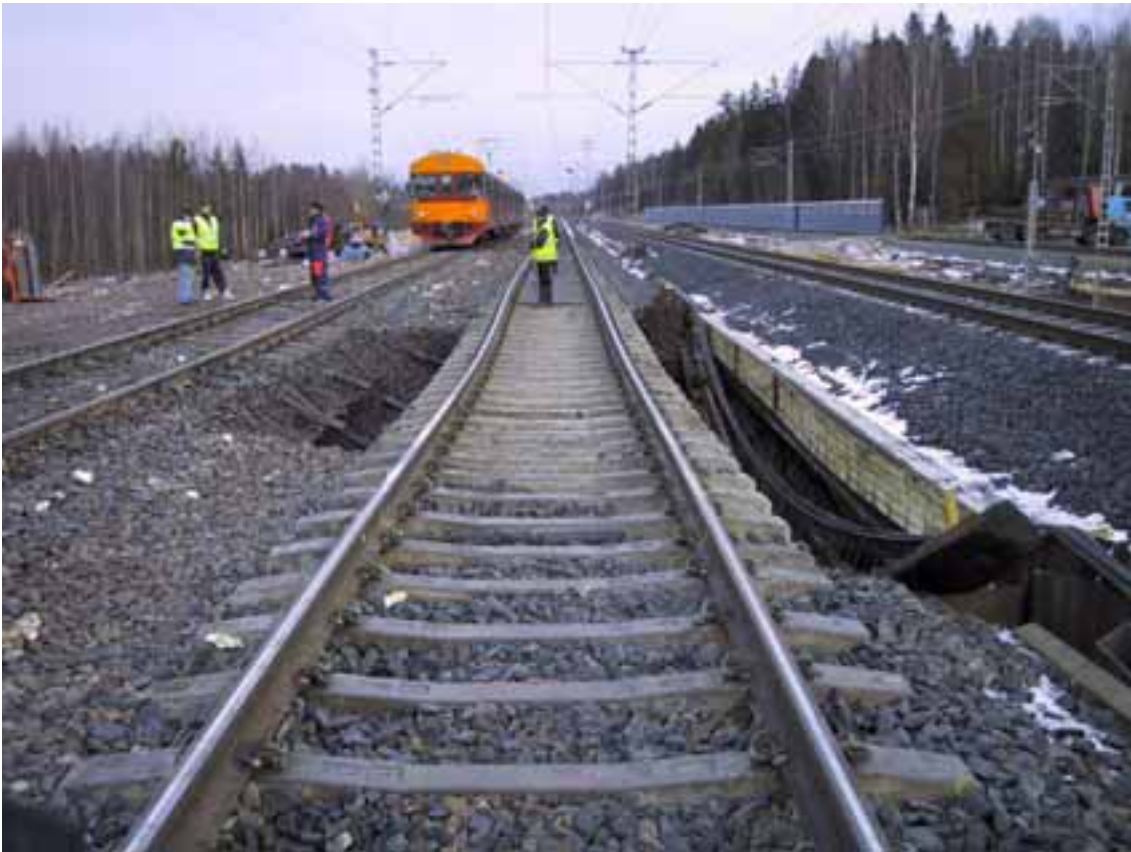
Kuva 5. Ratapenkereen sortuma Urpian alikulkutyömaalla Vantaalla 20.12.2003. Kuva otettu Pendolino-junan tulosuunnasta. Vasemmalla näkyvää läntistä raidetta kulkevat junat ajettiin Sn 5 km/h-nopeudella valvottuna.

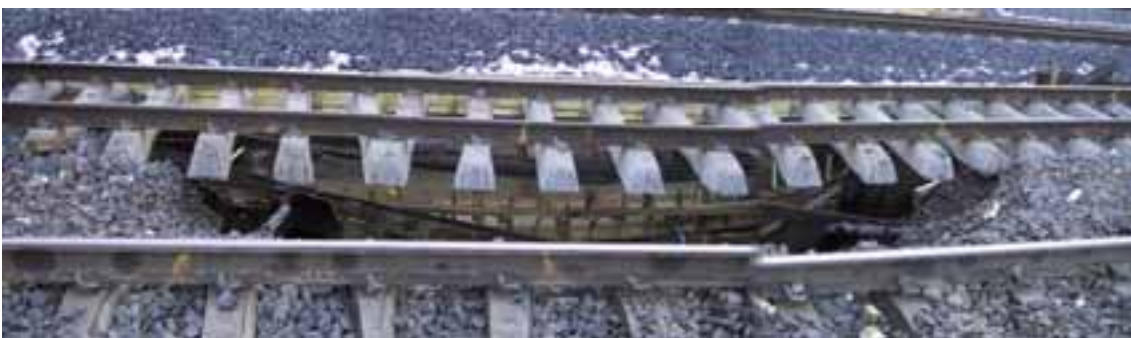
Kuva 6. Ratapenkereen sortuma Urpian alikulkutyömaalla Vantaalla 20.12.2003. Kuva on koottu kolmesta erillisestä kuvasta, josta johtuu epäjatkuvuuskohtat kummallakin puolella keskikohtaa.

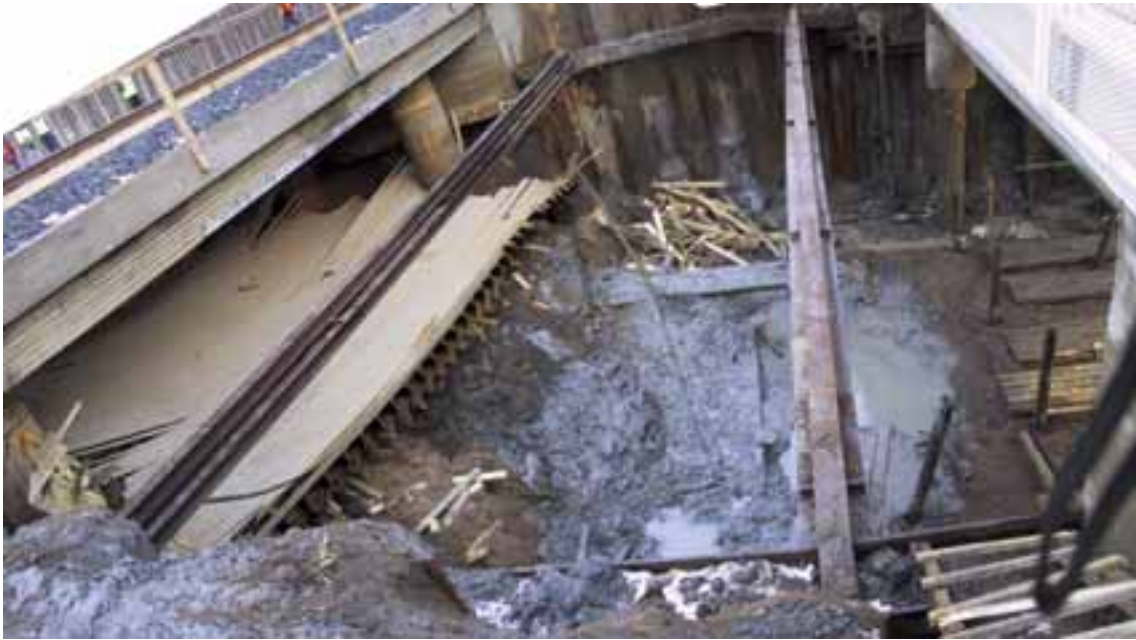
Kuva 7. Ratapenkereen sortuma Urpian alikulkutyömaalla Vantaalla 20.12.2003. Myös itäisen keskiraiteen sillan valumuotti sortui kaivantoon. Kaivuu oli edennyt sillan alle sillan keskikohdalle saakka. Kuva on koottu kolmesta erillisestä kuvasta.
