Tutkintaselostus

C 1/2003 R

Kolmen säiliövaunun suistuminen kiskoilta Haminan satamassa 3.1.2003

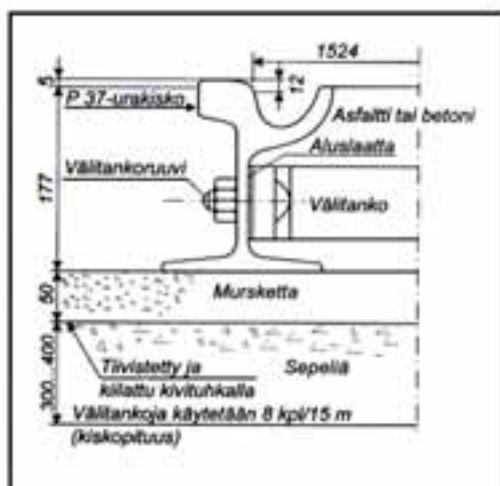
Kuva 1. Urakiskoraiteen rakenne.

Raiteella 441 on urakiskot. Urakiskoraiteen rakenne on esitetty kuvassa 1.

Urakiskoraiteen päällysrakenteena oleva betoni on valettu kiskon yläpinnan tasoon. Betonilaatta toimii samalla purkamispaikan valuma-altaan pohjana. Valuma-altaassa on keräilykaivoja 16 metrin välein. Kaivoihin valuva vesi johdetaan öljynerotuskaivojen kautta viemäriin.

Kaikilla raiteilla 441 - 443 on purkamispaikoilla valuma-altaat. Raiteilla 442 ja 443 kiskot on rakennettu valuma-altaan päälle betonikorokkeelle siten, että kiskojen yläreunan korkeus valuma-altaan pohjasta on noin 25 cm. Näillä raiteilla höyrytyksessä raiteelle valuva vesi mahtuu hyvin valuma-altaaseen siten, ettei siitä muodostuva jää häiritse liikennöintiä. Raiteella 441 urakiskot ovat valuma-altaan pohjan tasolla.

Purkamisen vaatiessa höyrytystä purkamispaikan raidetta ei tulisi rakentaa urakiskoraiderakenteella. [C1/03R/S185]

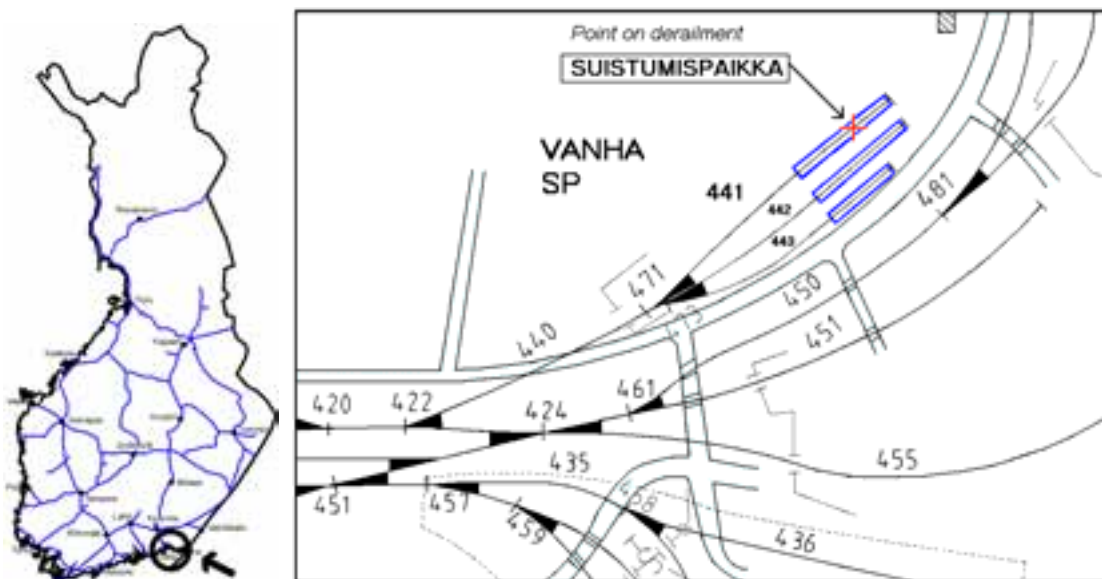
Veturin alettua vetää vaihtotyöyksikköä pois raiteelta 441 yksikön kolmanneksi viimeisen vaunun takateli suistui pois kiskoilta kiskoilla olleen laajan jäätyneen alueen kohdalla vetäen mukanaan myös kaksi viimeistä vaunua samoja jälkiä pitkin. Vaihtotyöyksikön perässä vetoa valvomassa ollut junamies havaitsi suistumisen, huusi pysäytyskäskyn radioon ja veturinkuljettaja pysäytti yksikön. Yksikkö liikkui veturinkuljettajan kertoman mukaan pysäytyskäskyn jälkeen arviolta vaunun mitan verran eli noin 10 metriä. Yksikkö oli liikkunut kaikkiaan 35 metriä. Suistumispaikka oli 24 metriä viimeisen vaunun taaimista pyöränjäljistä eli kyseinen teli on suistunut kiskoilta heti liikkeelle lähdettyään. Vaunut olivat suistuneet kulkusuuntaan katsoen noin 30 senttimetriä kiskojen vasemmalle puolelle.

Kuva 1. Kolmen säiliövaunun suistuminen kiskoilta Haminan satamassa 3.1.2003
 Figure 1. Three tank wagons derailing at Hamina port, Finland, on January 3, 2003.

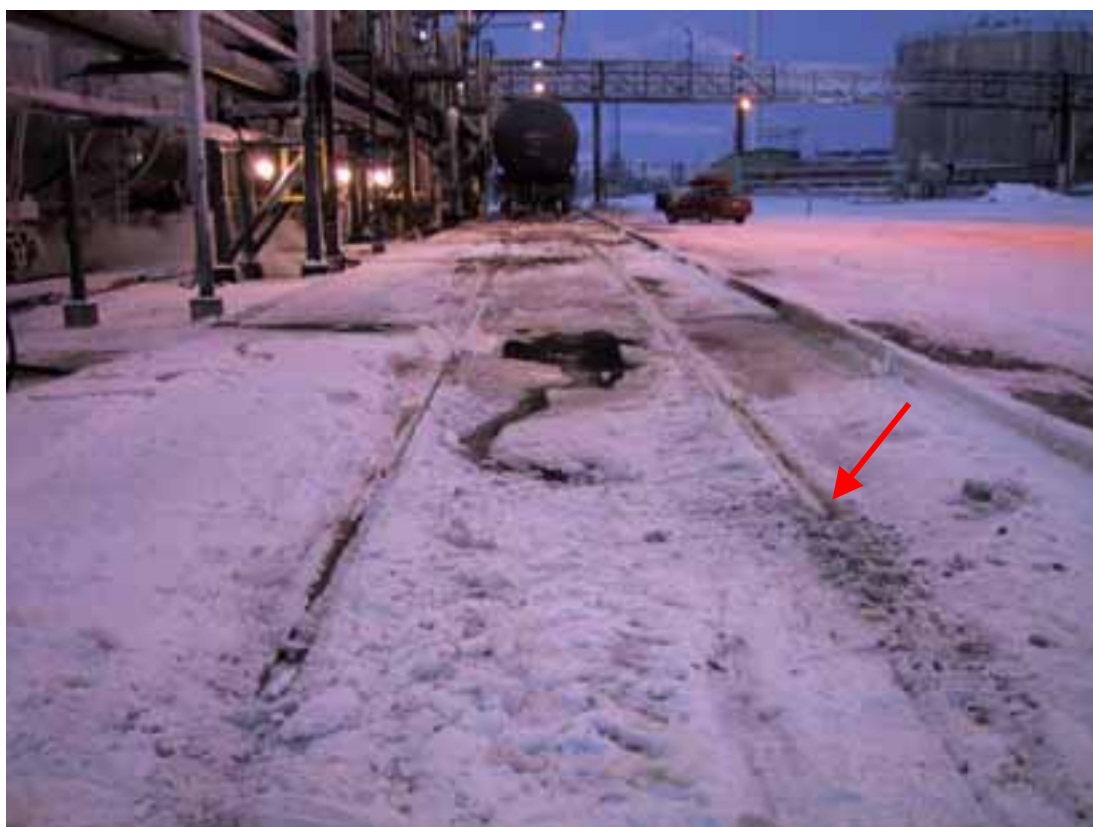
Raskaan polttoöljyn lämmittämiseen Suomen Petrooli käyttää höyryä. Valokuvaliitteen kuvassa kaksi näkyy vasemmalla raiteella 442 käynnissä oleva purkaminen. Kuva antaa käsityksen höyrytyksen määrästä.

Kuva 2. Kolmen säiliövaunun suistuminen kiskoilta Haminan satamassa 3.1.2003. Etualalla näkyy taaimman vaunun liikkeellelähtöpaikka.
 Figure 2. Three tank wagons derailing at Hamina port, Finland, on January 3, 2003. In the foreground, the point of starting of the last wagon of the shunting unit.

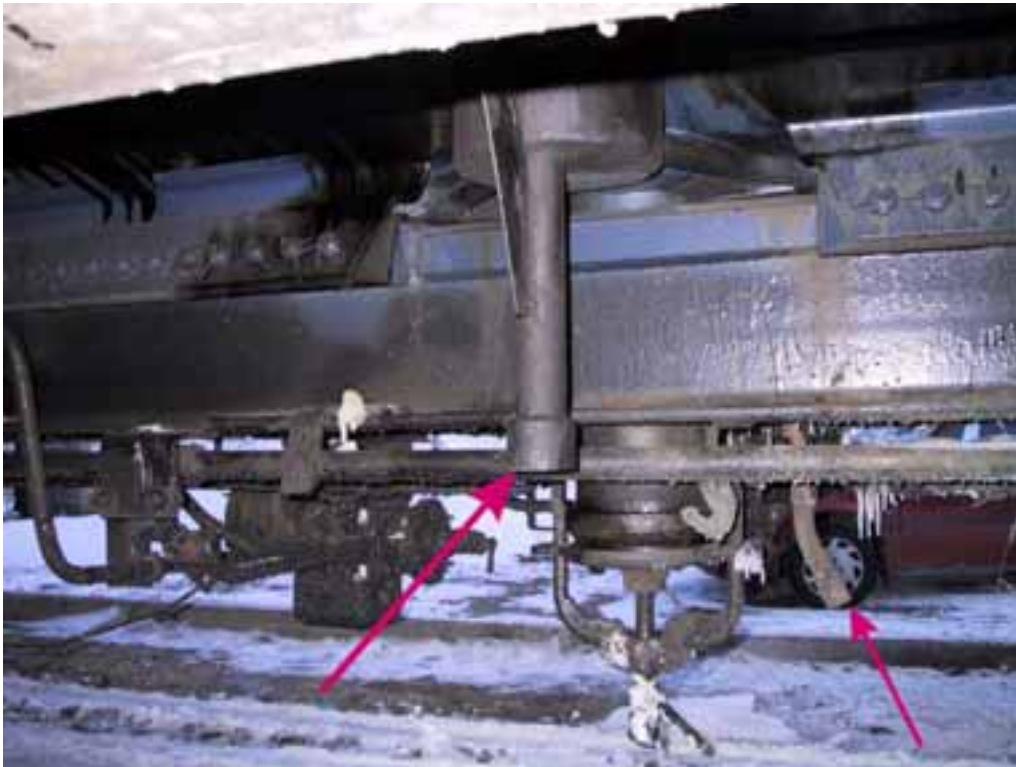
Kyseiset venäläiset säiliövaunut on varustettu säiliövaunun alapohjaan rakennetuilla höyrytyskanavilla. Höyry siirretään säiliövaunun alapintaan rakennettuja leikkaukseltaan suorakaiteen muotoisia kanavia pitkin vaunun sisällä oleviin putkistoihin. Lopuksi höyry poistuu säiliövaunun alapuolella olevasta yhteestä (valokuvaliitteen kuvan kolme keskellä alhaalla).

Höyry sulattaa vaunun pinnalla olevan jään ja lumen, ja sulanut vesi valuu vaunujen alle. Höyrytysputkistossa on myös vuotoja ja vuotokohdista poistuva höyry tiivistyy vedeksi eri puolilla vaunua. Suurin osa raiteille putoavasta vedestä tulee höyrytysputkiston poistoyhteestä.

Kuva 3. Kolmen säiliövaunun suistuminen kiskoilta Haminan satamassa 3.1.2003. Höyrynsyötön yhde keskellä, poistoyhde oikealla alhaalla.

Figure 3. Three tank wagons derailing at Hamina port, Finland, on January 3, 2003. In the center, the steam supply pipe connector, and below to the right, the discharge pipe connector.

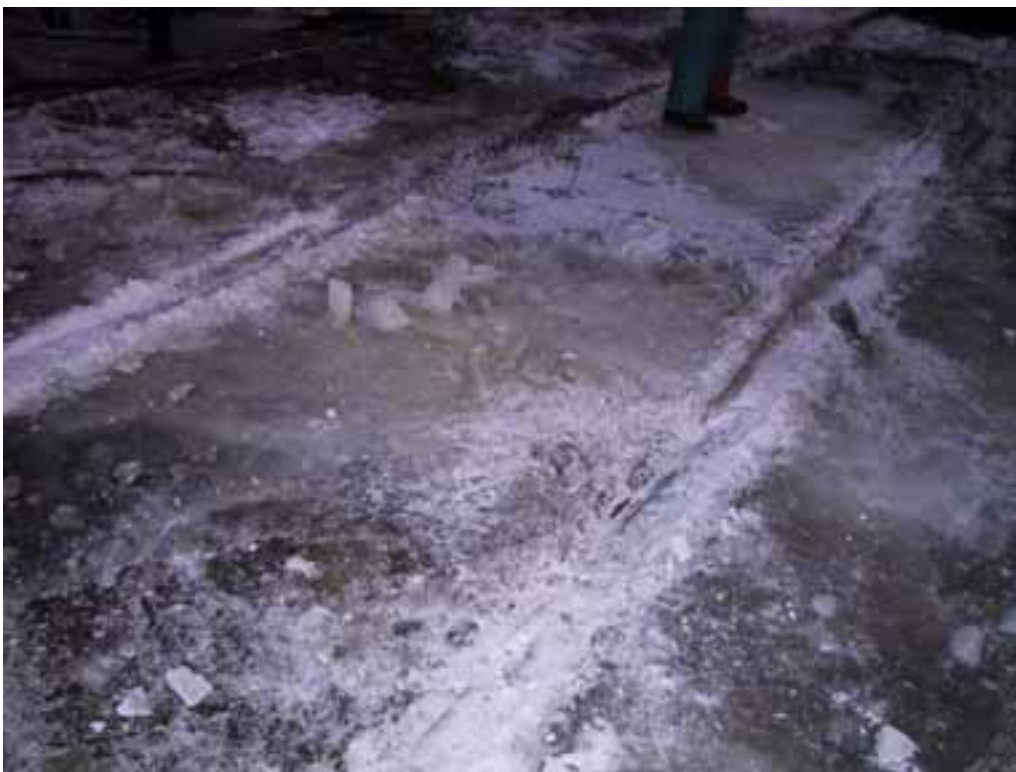
Raiteelle 441 on rakennettu kiskojen väliin keräilykaivot 16 metrin välein. Pakkasella osa vedestä ehtii valumaan kaivoon saakka, mutta osa vedestä jäätyy kannen päälle. Valokuvaliitteen kuvassa neljä näkyy suistumiskohta kuvan keskivaiheella. Jäätä on niin paljon, ettei urakiskoja edes näy. Jään määrää voi vähentää johtamalla poistoyhteestä tuleva vesi entistä tehokkaammin keräilykaivoihin.

Vaunujen suistumisen syynä oli urakiskojen päälle muodostunut jää. Tapahtuma-aikaan oli pakkasta $-25\text{ }^{\circ}\text{C}$ ja kovaa pakkasta oli ollut jo useamman päivän ajan. Höyrytyksestä tiivistynyt vesi ei pystynyt valumaan pois urakiskoraiteen kannen päältä, vaan jäättyi kannen päälle laajoiksi jääkentiksi. Kova pakkaneen ja höyrytyksen aikana jatkuvasti muodostuva uusi jää saivat aikaan varsin kovaa teräsjäätä.

Tällä kertaa kolmanneksi viimeisen vaunun alle telien väliselle alueelle oli jäätynyt poikkeuksellisen suuri jääalue. Vaihtotyöyksikön lähtiessä liikkeelle vaunun paino ei riittänyt jään rikkomiseen vaan taaemman telin pyörät nousivat jään päälle ja vaunu veti kaksi viimeistä vaunua samoja uria pitkin pois raiteilta.

Kuva 4. Kolmen säiliövaunun suistuminen kiskoilta Haminan satamassa 3.1.2003. Teräsjää peittää kiskot kokonaan näkyvistä. Suistumiskohta kuvan keskellä.

Figure 4. Three tank wagons derailing at Hamina port, Finland, on January 3, 2003. The rails are entirely ice-glazed.
