## Tutkintaselostus

C 2/2003 R

### **Matkustajavaunun suistuminen kiskoilta Kemin asemalla 7.2.2003**

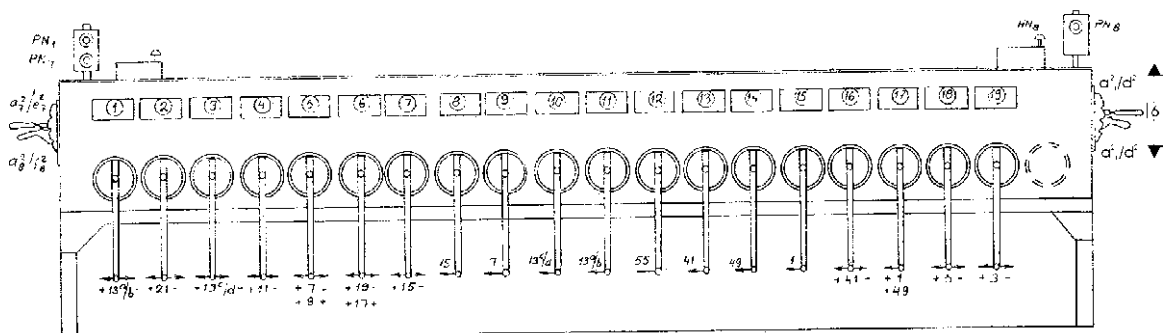
Kuva 2. Kampiasetinlaite. Kammet 1 - 7 ja 16 - 19 ovat lukituskampia ja kammet 8 - 15 vaihteenkääntökampia. Oikealla oleva kulkutiekanki 6 liittyy k.o. kulkutiehen.

Figure 2. Crank interlocking. Cranks 1 - 7 and 16 - 19 are locking cranks, and cranks 8 - 15 are turnout point operating cranks. To the right, route crank 6 that is responsible for the route in question.

Vaihdemiehen muistikuvan mukaan hän ei ollut koskenut asetinlaitteeseen kulkutien turvaamisen jälkeen ennen onnettomuutta. Tapahtuman jälkeen asetinlaitetta tarkasteltaessa raiteen 2 kulkutiekanki 6 ei ollut lukitusasennossa, mutta vaihde V7 oli lukittuna raiteelle 2.

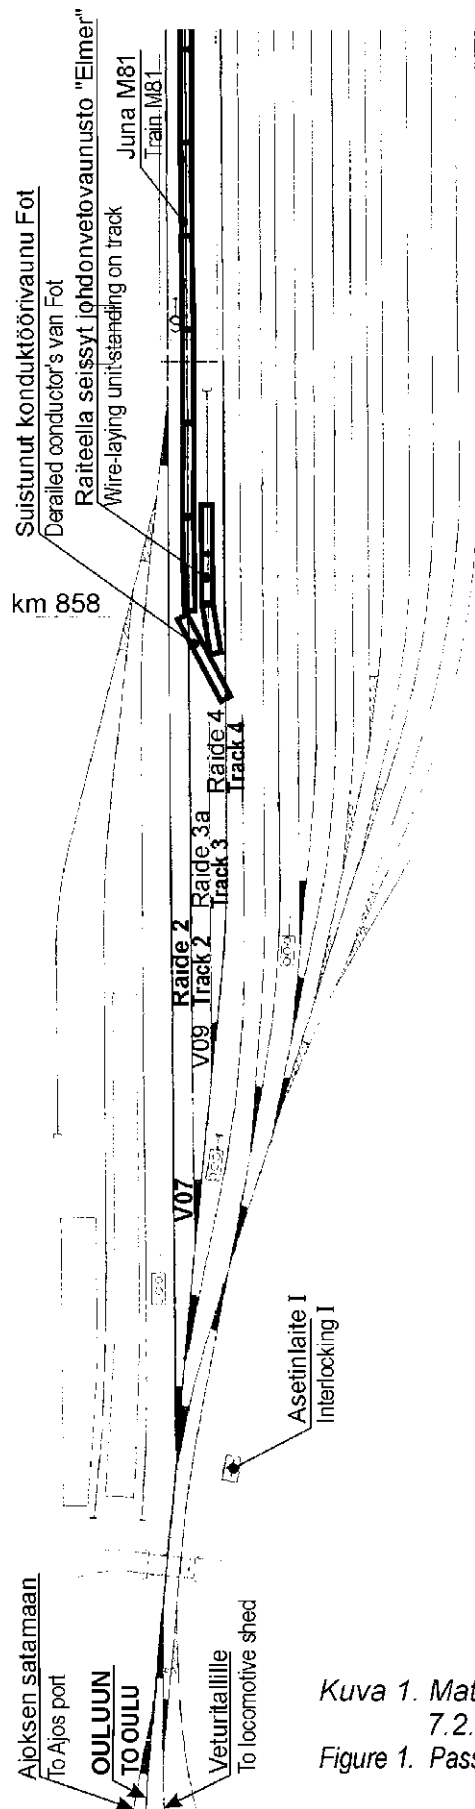
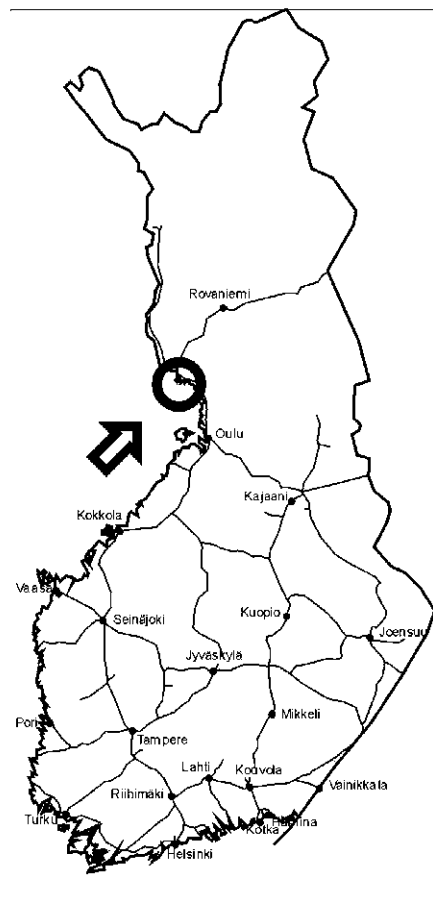
Kuva 1. Matkustajajunan suistuminen kiskoilta Kemin asemalla 7.2.2003.

Figure 1. Passenger train derailling at Kemi station, on February 7, 2003.

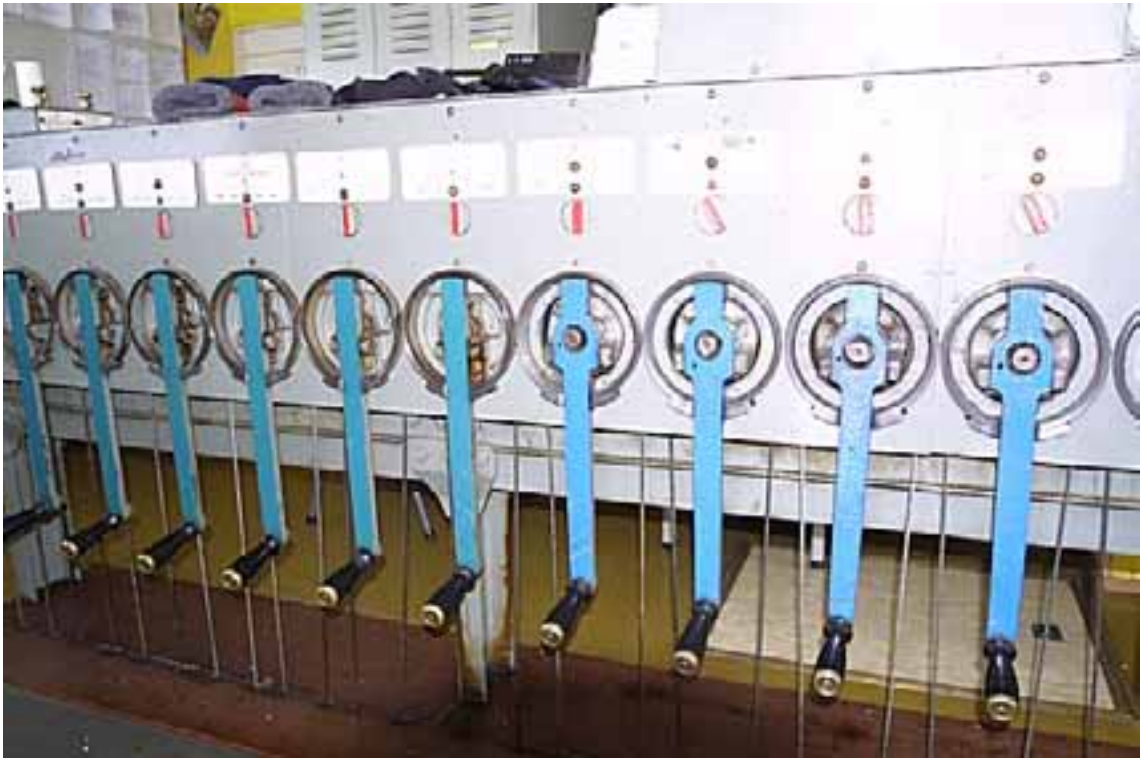
Vaihdemiehen kertoman mukaan kampiasetinlaitteen rulla oli jo pidempään heilunut edestakaisin ja kampi lisäksi tärisssyt voimakkaasti junan ylittäessä vaihdetta V7. Niin tapahtui myös tällä kertaa. Lisäksi junan lähtöasemalta aina Ouluun asti oli ollut räntäsade, lähes lumimyrsky. Vasta Oulun jälkeen säätila meni pakkasen puolelle ollen Kemissä noin -12 °C. Edellä kuvatusta johtuen vaunun alustaan ja teleihin kertyi runsaasti paaennejäää, joka on jäykistänyt teliä. On siis mahdollista, että vaihde on kääntynyt it-

Kuva 2. Matkustajavaunun suistuminen kiskoilta Kemin asemalla 7.2.2003. Kampiasetin-laite kuvattuna tapahtuman jälkeen, kun vaihteita oli jo ehditty kääntää.

Figure 2. Passenger train derailing at Kemi station, on February 7, 2003. Crank interlocking after the incident, the turnouts having already been operated.

Kemian ratapihan muutostyöt ovat jo osittain valmistuneet ja ratapihan eteläpään kampiasetinlaite on poistettu käytöstä. Muutostyön valmistuttua myös kyseessä olevan alueen vaihteet muuttuvat sähkökäyttöisiksi ja kauko-ohjatuiksi. Vaihteiden valvonta ja turvalaitteet muuttuvat näin täysin. Sen vuoksi Onnettomuustutkintakeskus ei esitä uusia suosituksia.

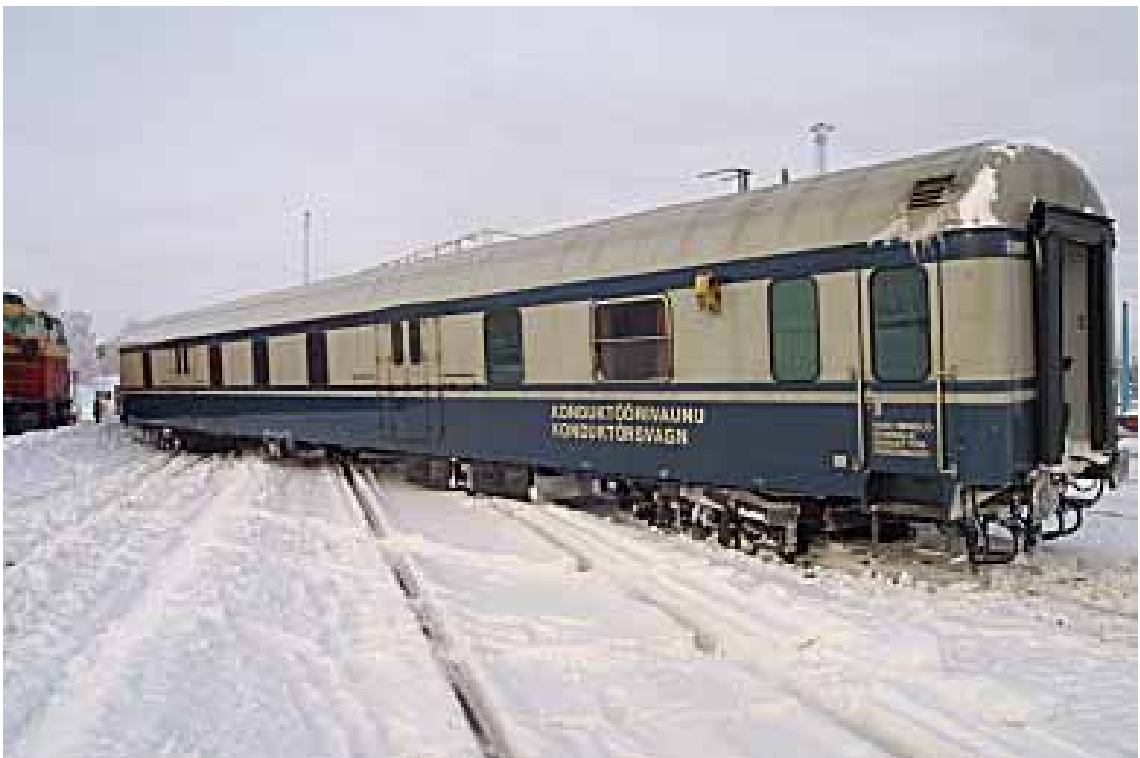
Konduktöörivaunuun Fot 23905 tuli vaurioita koriin sekä luistonestolaitteeseen. Vaunun vetokoukku vaurioitui suistumisessa kääntyen mutkalle. Lisäksi ruuvikytin irtosi.

Vaihdetta V7 tutkittaessa sen kielissä ei näkynyt jälkiä siitä, että pyöränlaipat olisivat kulkeneet niiden yli. Ei myöskään pyörissä näkynyt sellaisia jälkiä, joista olisi voinut päätellä niiden kulkeneen vaihteenkielen yli. Edellä esitetyn perusteella vaihteen V7 on täytynyt olla kohti vaihdetta V9 (raiteita 3 ja 4) konduktöörivaunun takatelin kulkiessa siitä yli.

Todennäköisin syy vaunun suistumiselle oli se, että vaihde kääntyi itsestään tai käännettiin vaunun alla. Koska vaihteessa tai vaunun pyörissä ei ollut merkkejä siitä, että pyörät olisivat nousseet yli vaihteen kielien, ei vaihde ole voinut olla käännettynä kohti raidetta 2 vaan kohti raidetta 4 vaunun takatelin ylittäessä vaihteen.

Kuva 3. Matkustajavaunun suistuminen kiskoilta Kemin asemalla 7.2.2003. Kiskoilta suistunut konduktöörivaunu.

Figure 3. Passenger train derailing at Kemi station, on February 7, 2003. Derailed conductor's van.

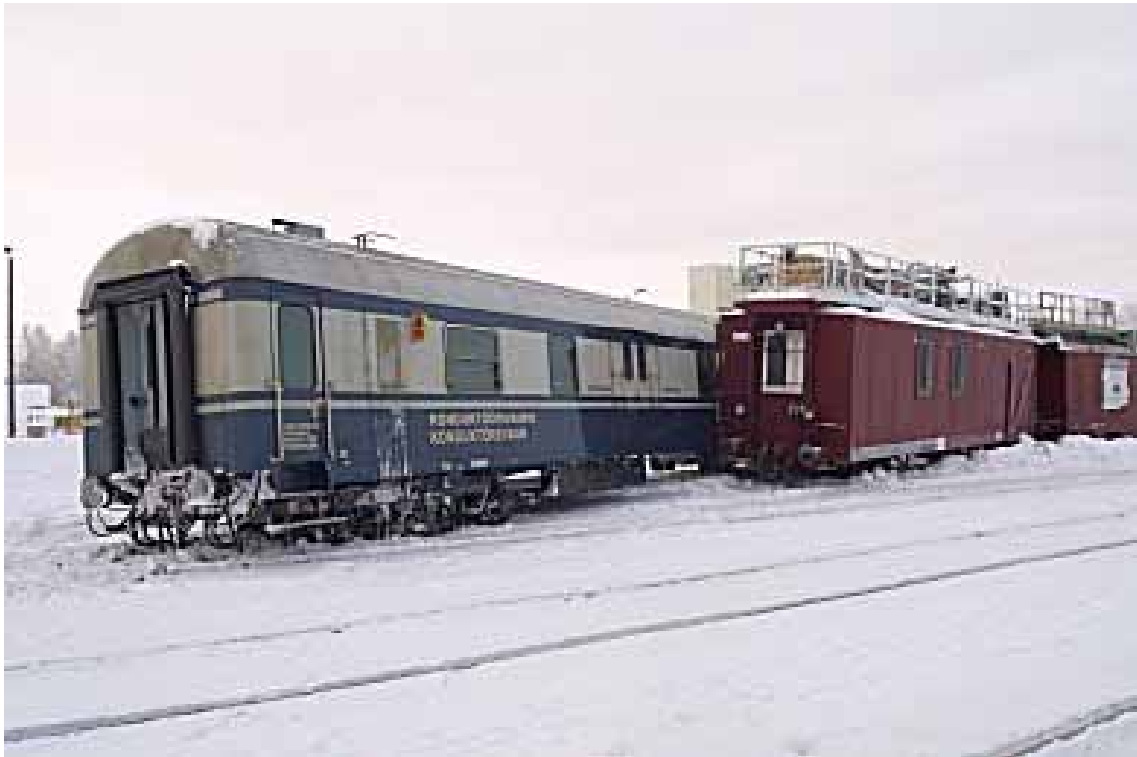
Sähköratojen johdonvetovaunustoon ei tullut näkyviä vaurioita. Myöskään ratalaitteisiin ei tullut kuin vähäisiä vaurioita

Konduktöörivaunu törmäsi johdonvetovaunustoon "Elmer", jonka muodostivat kaksi Etv-sr-erikoistyövaunua ja johdonvetokone Tnv-sr.

*Kuva 4. Matkustajavaunun suistuminen kiskoilta Kemin asemalla 7.2.2003. Konduktööri-vaunu (Fot) ja sähkötyökunnan johdonvetovaunusto "Elmer".*

*Figure 4. Passenger train derailling at Kemi station, on February 7, 2003. Conductor's van (Fot) and the wire-laying unit "Elmer" of the electric installation gang.*
