Tutkintaselostus

C 5/2003 R

Tavarajunan viimeisen vaunun laakerivaurio ja suistuminen Lahdessa 28.5.2003

LAST CAR OF FREIGHT TRAIN DISPLAYING BEARING DAMAGE AND DERAILING ON MAY 28, 2003, IN LAHTI FINLAND

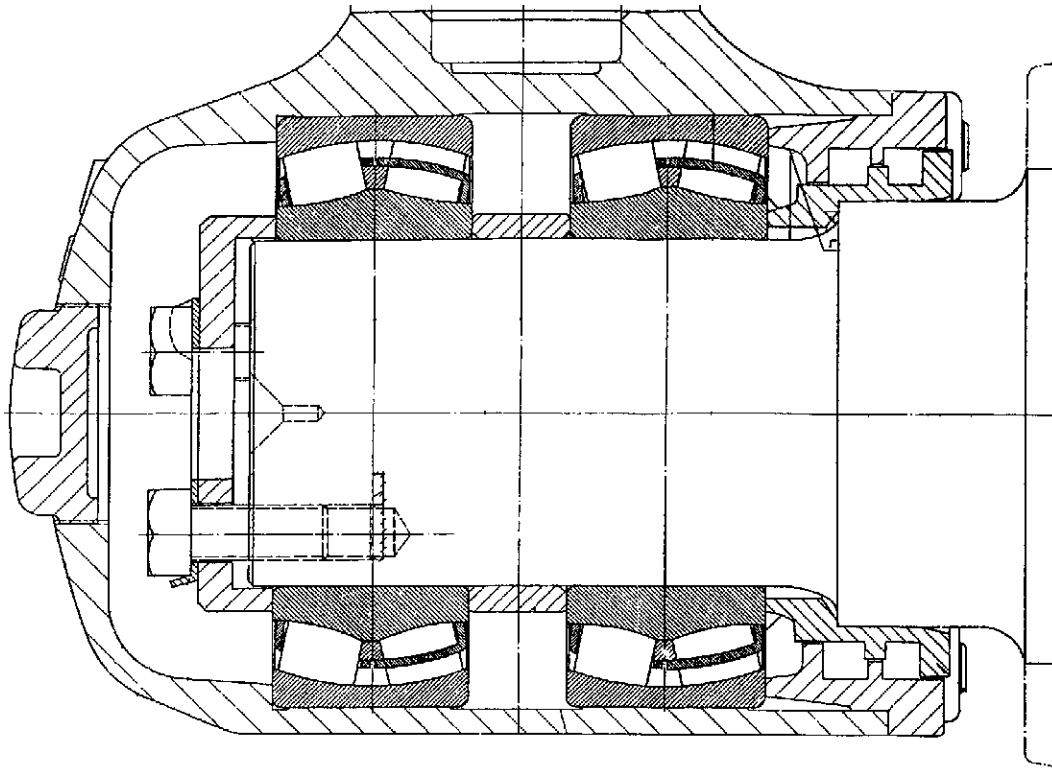
Vaunun pyöräkerrat olivat tyyppiä R130. Pyöräkerrat oli tuettu teliin akselin päissä, pyörien ulkopuolella olevista laakeripesistä lehtijousilla ja laakeripesän ohjaimilla. Laakeripesissä oli kaksi kaksirivistä pallomaista rullalaakeria. Leikkauskuva laakeripesästä on esitetty kuvassa 2. Pyöräkerran, jonka akseli katkesi, laakerointi oli toteutettu FAG:n pallomaisilla rullalaakereilla. Niiden rullien pitimet olivat messinkiset kampapitimet (ks. kuva 3). Laakereiden voitelussa käytetään FAG Arganol rasvaa.

Kuva 1. Leikkauskuva 130 R-pyöräkerrassa käytettävästä laakeripesästä.

Figure 1. Figure of the bearing housing used in 130 R wheelset.

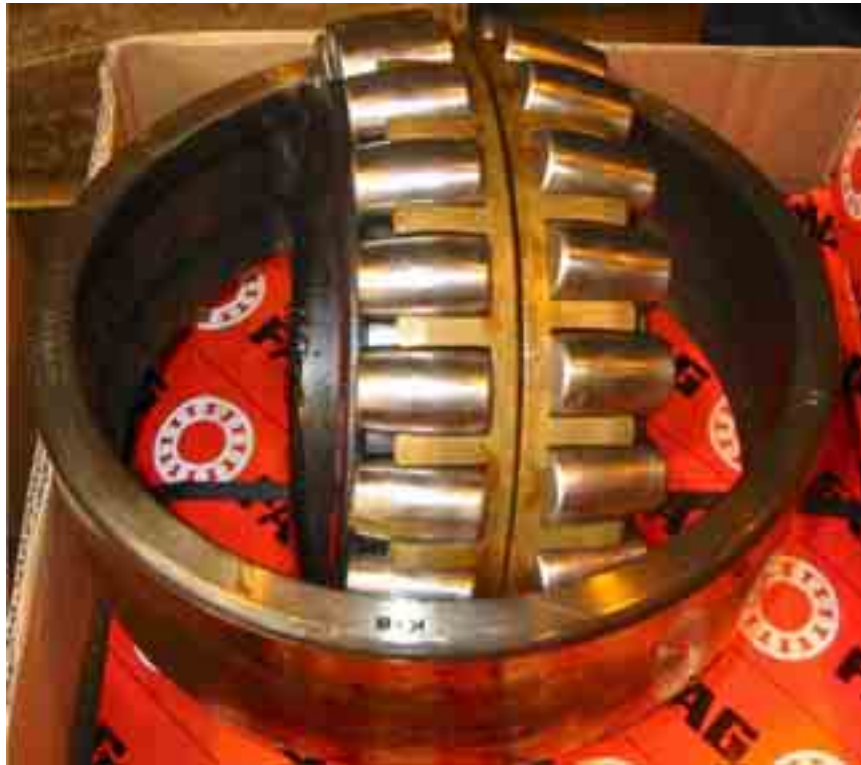
Tarkastuksessa selvisi myös, että kyseisen pyöräkerran laakeripesissä oli FAG:n kaksiriviset kartiorullalaakerit, joissa rullien pitiminä olivat messinkiset massiiviset kampapitimet (ks. kuva 2). Vauriossa pitimet olivat rikkoutuneet täysin ja niistä oli jäljellä enää pieniä palasia. Laakeripesästä, laakerien kehien palasista ja akselin katkeamiskohdasta saattoi päätellä, että ulompi laakeri oli rikkoutunut ensin. Laakerissa olleen vuosimerkin mukaan laakeri oli valmistettu vuonna 1985.

Kuva 2. Kaksirivinen rullalaakeri, jossa rullien pitimenä on messinkinen kampapidin.

Figure 2. Double-row bearing featuring a brass comb-holder as the holder of the rollers.

Akselin katkeamisen syynä oli pyörän laakereiden juuttuminen. Ulomman laakerin messinkinen pidike oli todennäköisesti rikkoutunut ja sen jälkeen oli ulompi laakeri vaurioitunut ja juuttunut kiinni. Tämän jälkeen myös sisempi laakeri on juuttunut. Laakereiden juuttuminen aiheutti sen, että akseli kuumentui punahehkuseksi ja katkesi. Akselin katkettua laakeripesä irtosi ja lensi radan sivuun. Sen jälkeen pyöräkerta suistui kiskoilta.

Konepajan pyöräkertojen ja laakereiden kunnossapidosta vastaavan henkilön kertoman mukaan vastaavanlaisia messinkisellä kampapitimellä varustettuja laakereita ei enää asenneta uudelleen pyöräkertoihin, koska niissä on todettu niin paljon viallisia. Uudemmissa laakereissa pitimet ovat tyypiltään ikkunapitimiä (kuva 3).

Koska vaurioituneen laakerin tyyppiset laakerit poistetaan käytöstä, ei Onnettomuustutkintakeskuksella ole suositusta sen suhteen.

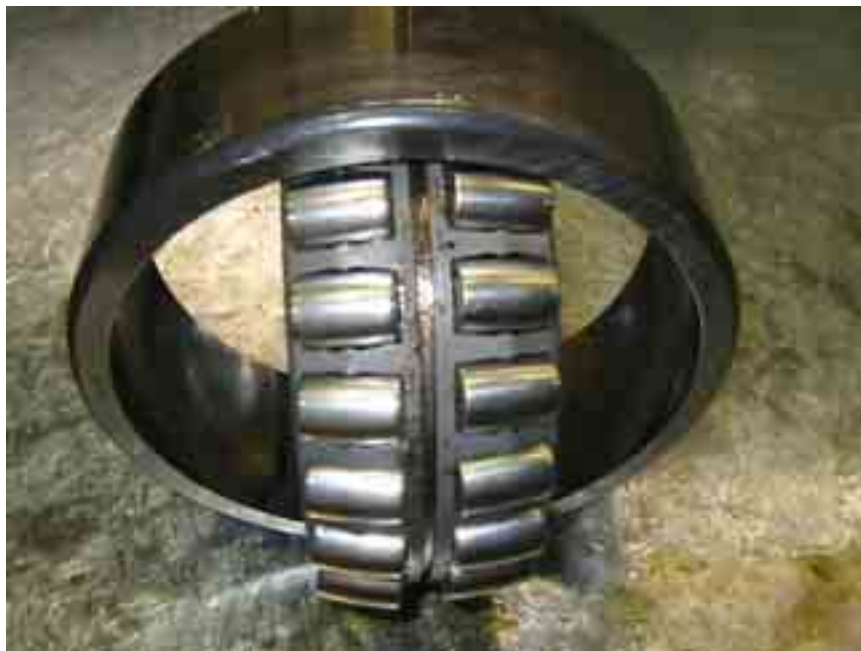
Kuva 3. Kaksirivinen kartiorullalaakeri, jossa rullien pitimenä on ikkunapidin.

Figure 3. Double-row cone bearing featuring a window holder as the holder of the rollers.

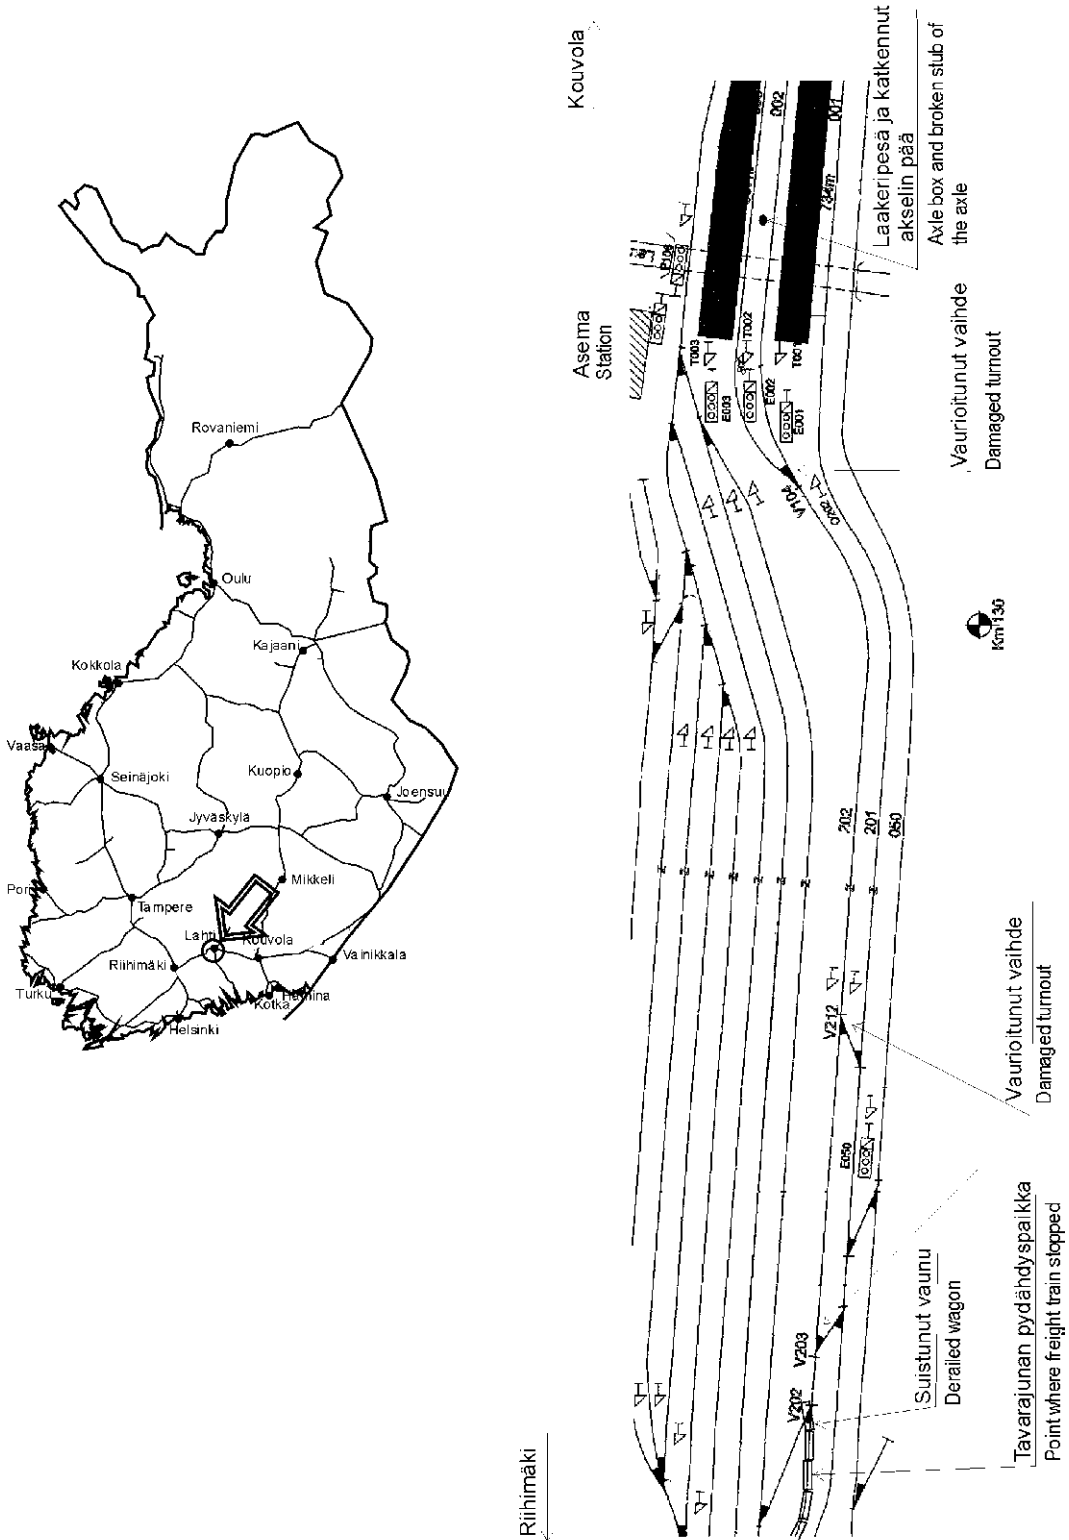
Kuva 1. Tavarajunan viimeisen vaunun laakerivaurio ja suistuminen Lahdessa 28.5.2003.

Figure 1. Last car of freight train displaying bearing damage and derailling on May 28, 2003, in Lahti Finland.

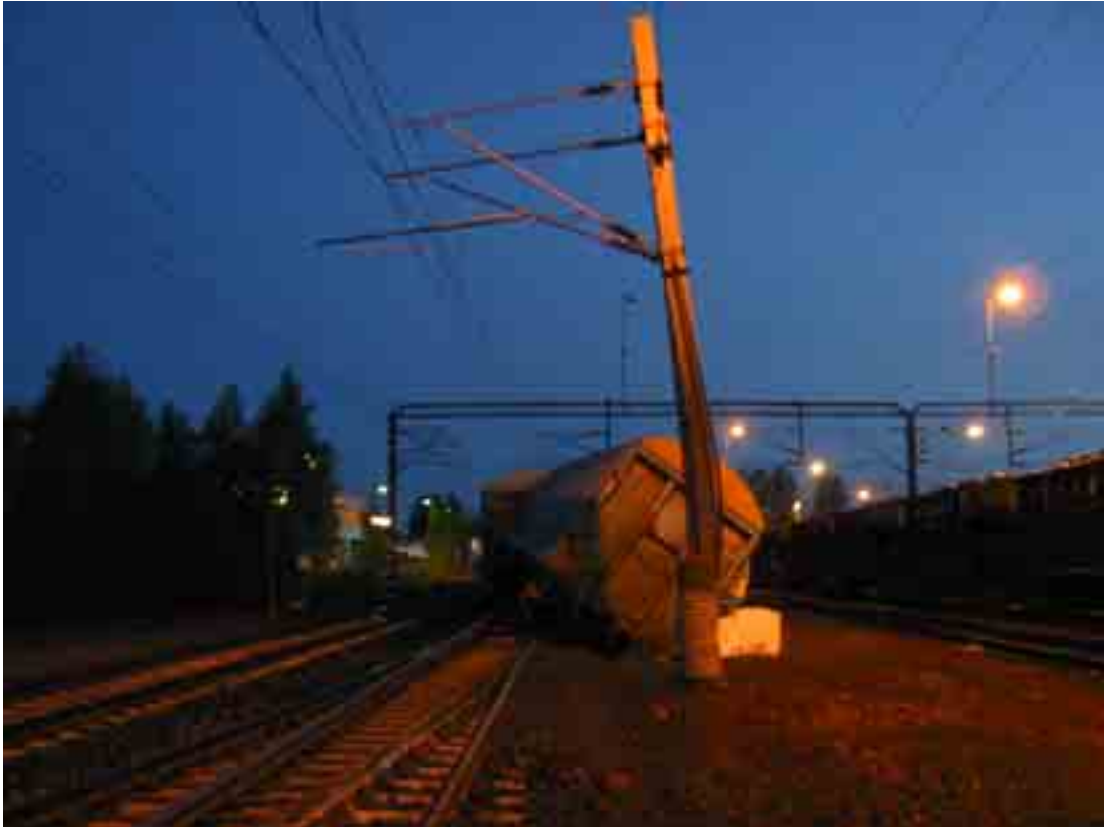
Junan viimeinen vaunu vaurioitui onnettomuudessa. Sen takimmaisesta telin toiseksi viimeinen akseli katkesi ja vaunun sivu vaurioitui sen osuttua sähköratapylvääseen ennen pysähdystä.

Kuva 2. Tavarajunan viimeisen vaunun laakerivaurio ja suistuminen Lahdessa 28.5.2003. Suistunut viimeinen vaunu.

Figure 2. Last car of freight train displaying bearing damage and derailing on May 28, 2003, in Lahti, Finland. Derailed last car of the freight train.

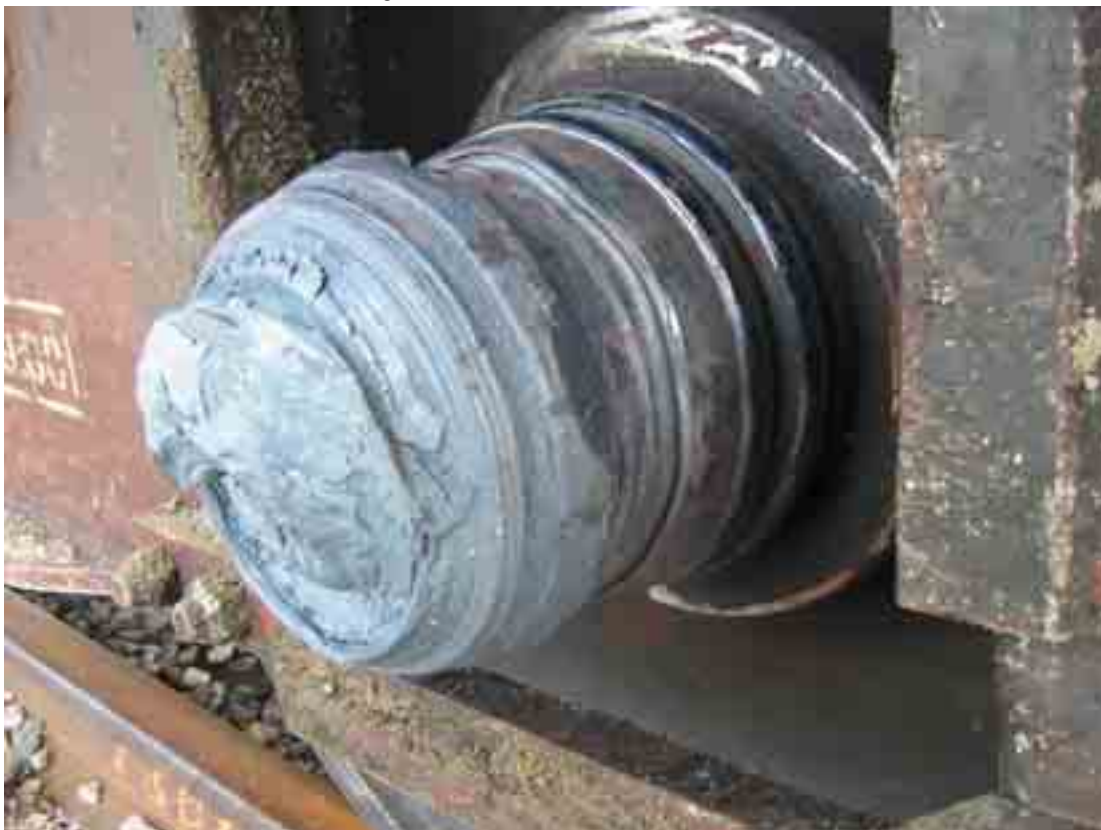
Kuva 3. Tavarajunan viimeisen vaunun laakerivaurio ja suistuminen Lahdessa 28.5.2003. Laakerin juuttuminen kuumensi akselin, joka katkesi.

Figure 3. Last car of freight train displaying bearing damage and derailing on May 28, 2003, in Lahti, Finland. The sticking of the bearing caused a heating and finally beaking of the axle.

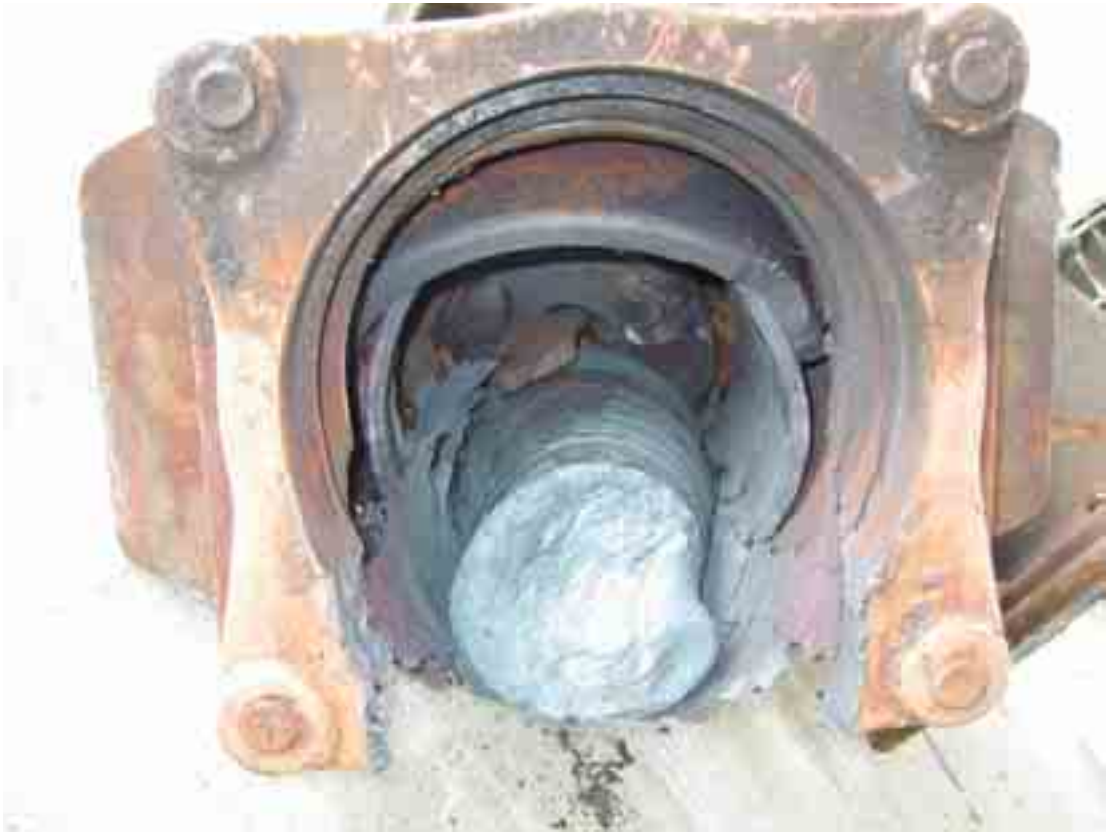
Kuva 4. Tavarajunan viimeisen vaunun laakerivaurio ja suistuminen Lahdessa 28.5.2003. Irronnut laakeripesä, jonka sisällä on katkennut akselin pää.

Figure 4. Last car of freight train displaying bearing damage and derailing on May 28, 2003, in Lahti, Finland. The detached axle box housing the broken stub of the axle.
