Tutkintaselostus

C 6/2003 R

Vaihtotyöyksikön ja sementtiä kuljettaneen ajoneuvoyhdistelmän törmäys Lappeenrannassa 1.7.2003

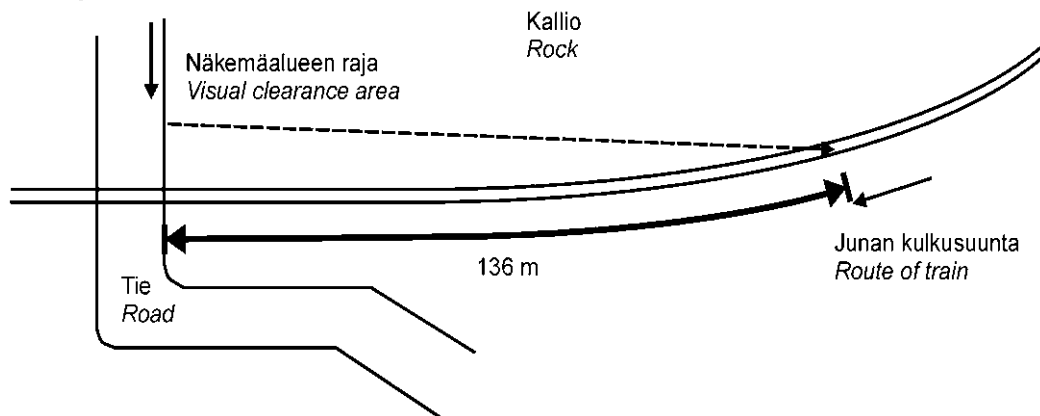
Ihalaisen tasoristeyksen kautta kulkee runsaasti ajoneuvoyhdistelmiä. Tasoristeystä säännöllisesti käyttävien ajoneuvonkuljettajien yleinen mielipide on, että tasoristeys on vaarallinen paikka. Näkemäalueet tasoristeyksessä ovat rajoitetut. Näkyvyyttä tasoristeykseltä Mustolan suuntaan rajoittaa erityisesti radan kaartaminen kallioleikkauksen taakse tasoristeykseltä katsottaessa. Jälkeenpäin suoritettujen mittausten mukaan Dv12-veturi tulee näkyviin onnettomuudessa olleen ajoneuvoyhdistelmän ohjaamoon aikaisintaan 136 metrin päässä tasoristeykseltä rataa pitkin mitattuna. Junan näkyvyyteen vaikuttavat jonkin verran aurinko-olosuhteet ja veturin valojen käyttö. Veturin viheltimen äänen kuuluminen kallioleikkauksen takaa ajoneuvon ohjaamoon on epävarmaa.

Ihalaisen tehdasalueen suunnasta tasoristeykseen ajettaessa heti tasoristeyksen jälkeen on jyrkkä mutka vasemmalle. Tämä alentaa nopeutta, jolla ajoneuvolla voi ajaa tasoristeykseen, ja siten pidentää aikaa, jonka ajoneuvo käyttää tasoristeyksen ylitykseen.

Kuva 2. Piirros tasoristeysalueesta.
Figure 2. Drawing on the level crossing area.

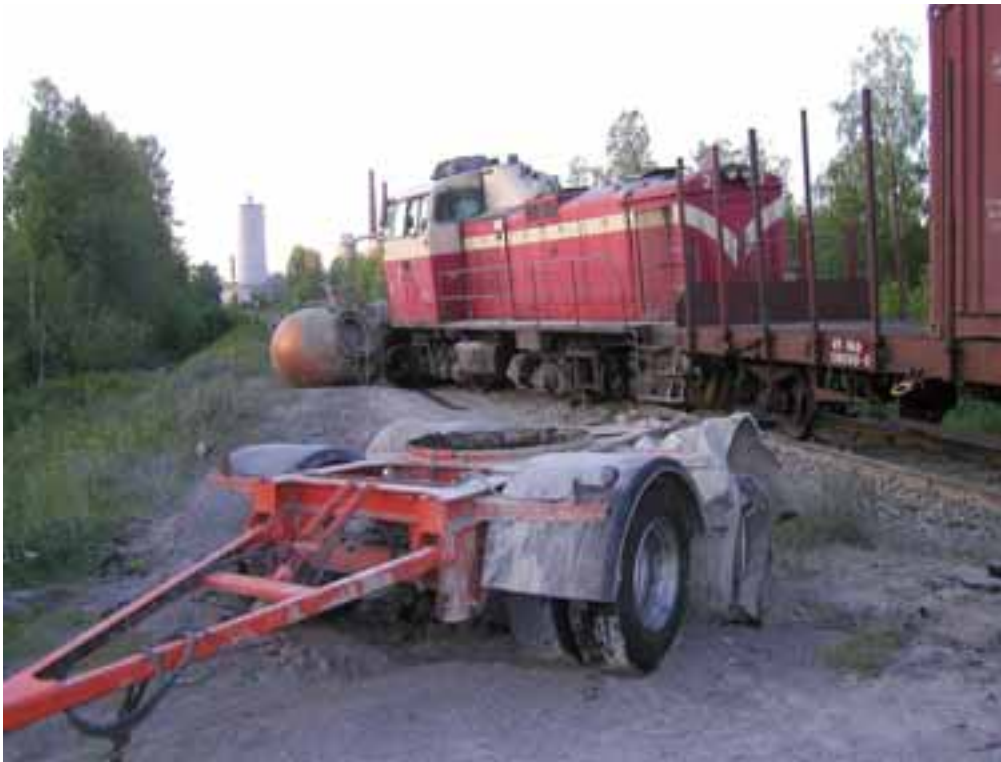
Kuva 1. Vaihtotyöyksikön ja sementtiä kuljettaneen ajoneuvoyhdistelmän törmäys Lappeenrannassa 1.7.2003. Kuva junan kulkusuuntaan. Kuvassa perävaunun irronnut etuteli.

Figure 1 Shunting unit and vehicle combination carrying a cement load, colliding on July 1st, 2003, in Lappeenranta. Photo toward the travel direction of the train. Photo showing the detached front bogie of the trailer.

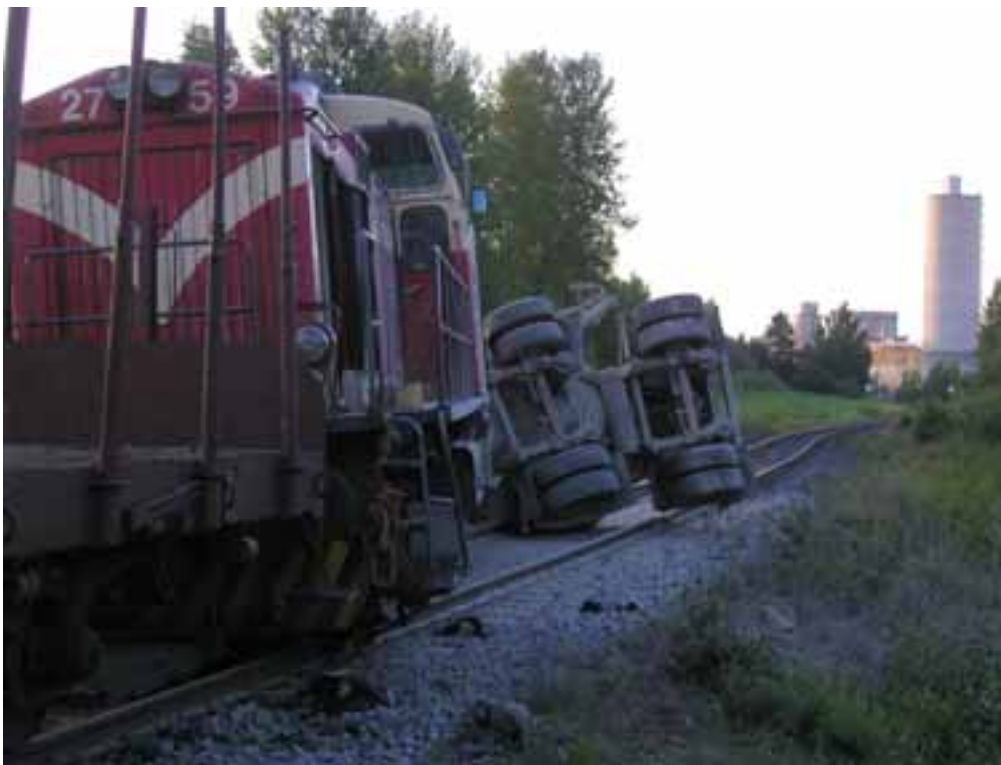
Kuva 2. Vaihtotyöyksikön ja sementtiä kuljettaneen ajoneuvoyhdistelmän törmäys Lappeenrannassa 1.7.2003. Kuvassa perävaunun takaosa jossa säiliö kiinni.

Figure 2. Shunting unit and vehicle combination carrying a cement load, colliding on July 1st, 2003, in Lappeenranta. Photo showing the rear end of the trailer, with the cement barrel fixed therein.

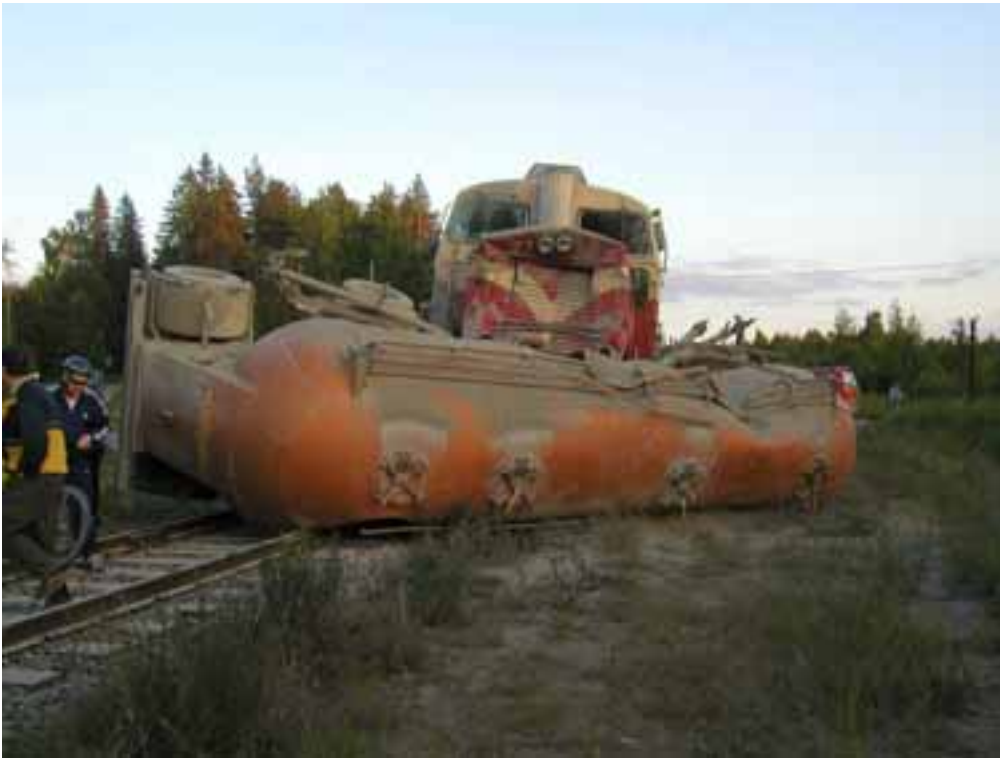
Kuva 3. Vaihtotyöyksikön ja sementtiä kuljettaneen ajoneuvoyhdistelmän törmäys Lappeenrannassa 1.7.2003. Kuva junan tulosuuntaan.

Figure 3. Shunting unit and vehicle combination carrying a cement load, colliding on July 1st, 2003, in Lappeenranta. Photo toward the direction of arrival of the train.

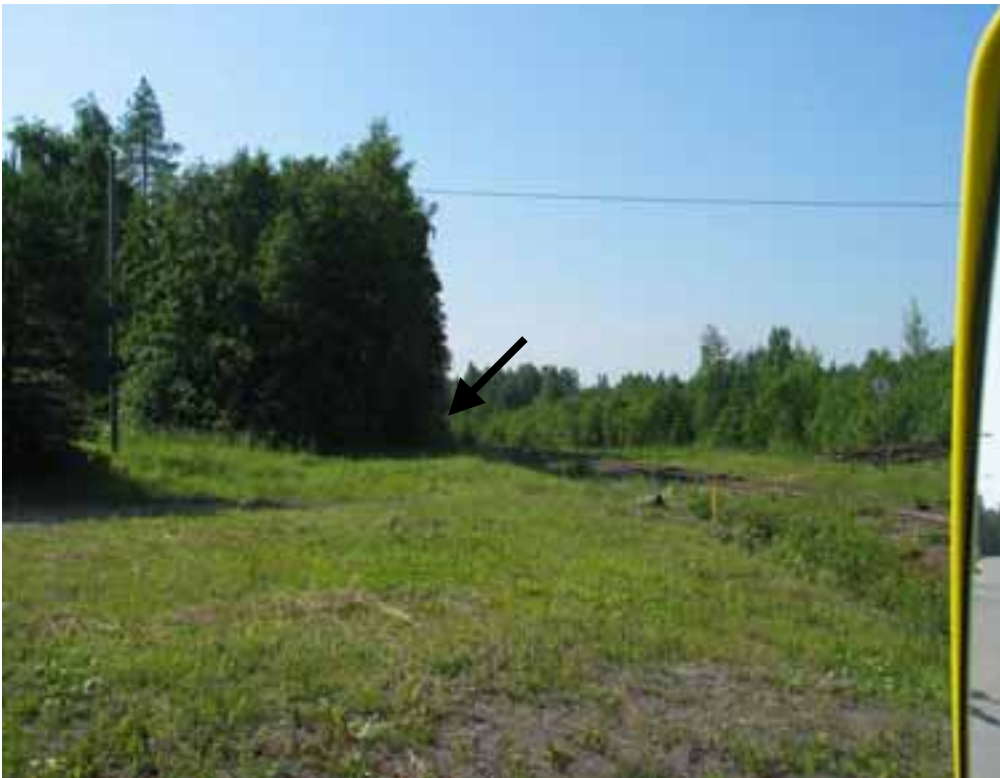
peus laski niin, että törmäyshetkellä se oli 29 km/h. Jälkeenpäin tehtyjen näkyvyyskokeiden ja veturin kulunrekisteröintilaitteen tallenteen perusteella voidaan laskea, että junan veturi oli havaittavissa 14,8 sekuntia ennen kuin se oli tasoristeyksellä.

Kuva 4. Vaihtotyöyksikön ja sementtiä kuljettaneen ajoneuvoyhdistelmän törmäys Lappeenrannassa 1.7.2003. Kuva onnettomuusajoneuvon ohjaamosta junan tulosuuntaan. Veturi tulossa mutkan takaa näkyviin nuolen osoittamassa kohdassa.

Figure 4. Shunting unit and vehicle combination carrying a cement load, colliding on July 1st, 2003, in Lappeenranta. View as seen from the driver's cabin of the vehicle combination toward the direction of arrival of the train. Locomotive arriving from behind the curve, as shown by the arrow.

<i>Lappeenrannassa sijaitseva Ihalaisen tasoristeys tulisi varustaa varoituslaittein. [C6/03R/S187]</i>

Siihen saakka, kunnes varoituslaitos saadaan asennetuksi tulisi junien nopeusrajoitus muuttaa 20 km/h:iin 180 metrin matkalle ennen tasoristeystä Mustolasta tultaessa näkemävaatimusten mukaisesti.
