## Tutkintaselostus

C 7/2003 R

### **Neljäntoista venäläisen tavaravaunun suistuminen Hammaslahden ja Tikkalan välillä 16.7.2003**

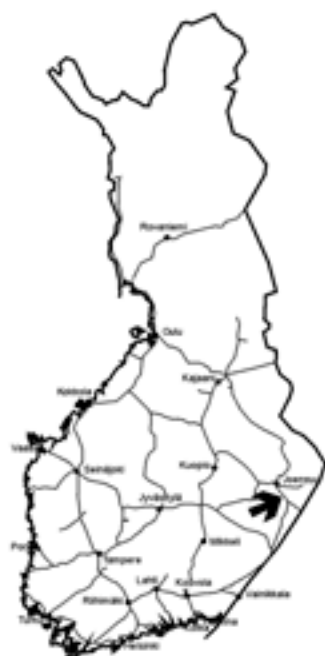
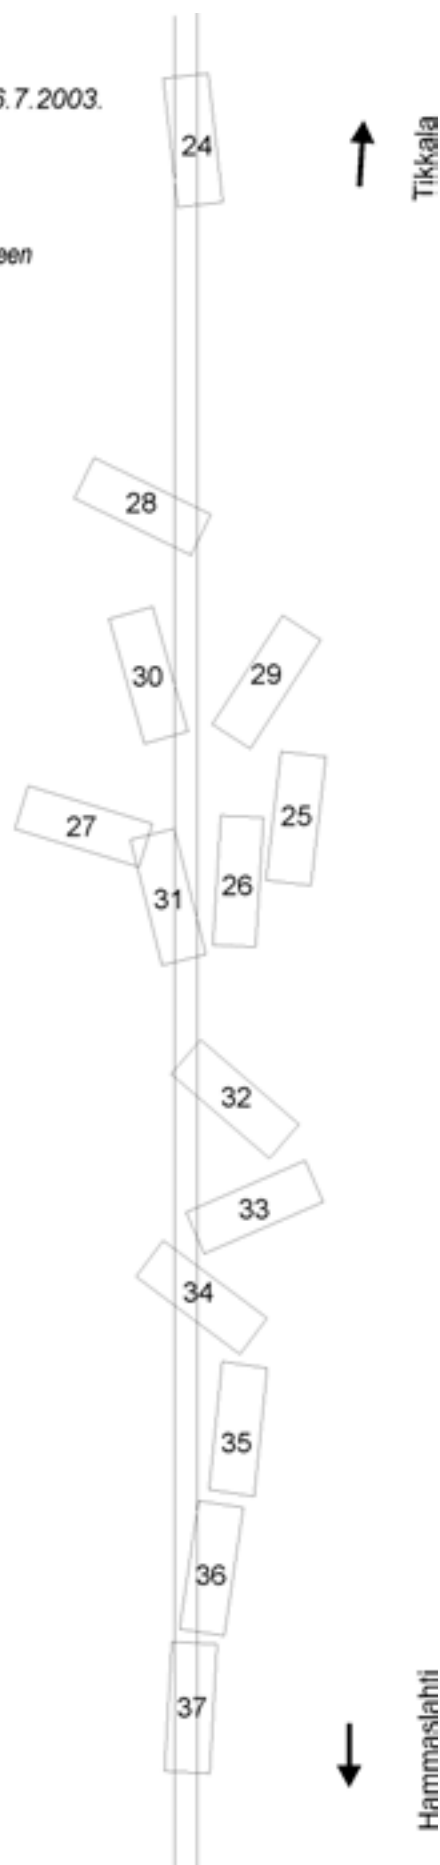
Bild 1. Urspåring av fjorton ryska godsvagnar mellan  
Hammaslahti och Tikkala 16.7.2003. De  
urspårade vagnarnas ställningar.

Figure 1. Fourteen Russian freight cars derailling on the section between  
Hammaslahti and Tikkala in Finland, on July 16, 2003.  
Positions of derailed wagons.

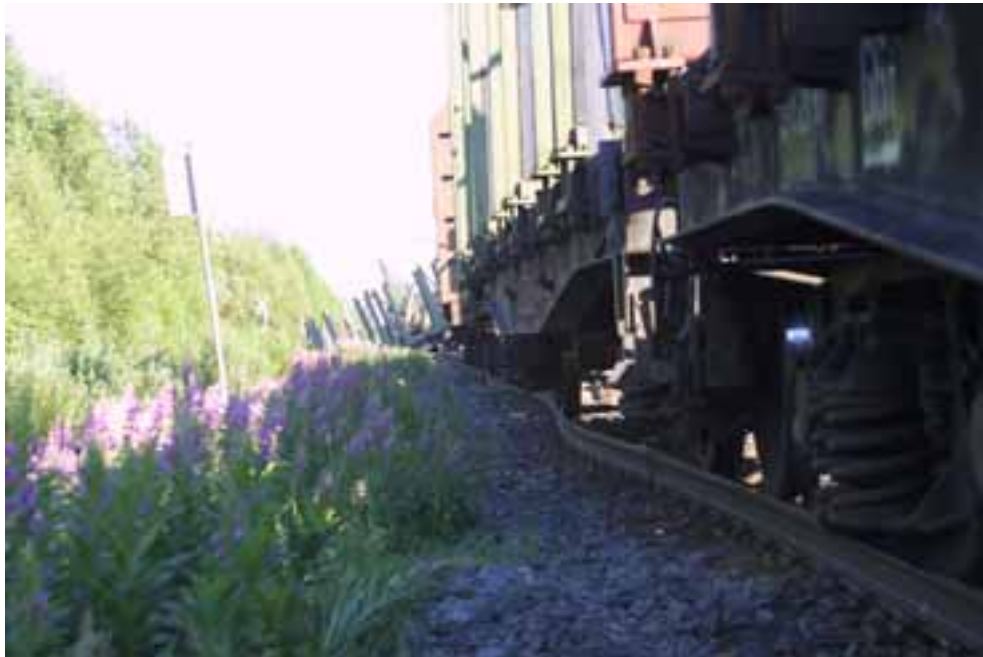
*Kuva 2. Neljäntoista venäläisen tavaravaunun suistuminen Hammaslahden ja Tikkalan välissä 16.7.2003. Kuvassa näkyy kiskoihin muodostunut hellekäyrä.*

*Bild 2. Urspåring av fjorton ryska godsvagnar mellan Hammaslahti och Tikkala 16.7.2003. På bilden syns solkurvan som bildats på rälserna.*

*Figure 2. Fourteen Russian freight cars derailling on the section between Hammaslahti and Tikkala, on July 16, 2003. Photo displaying the heat curve that had been generated in the track.*

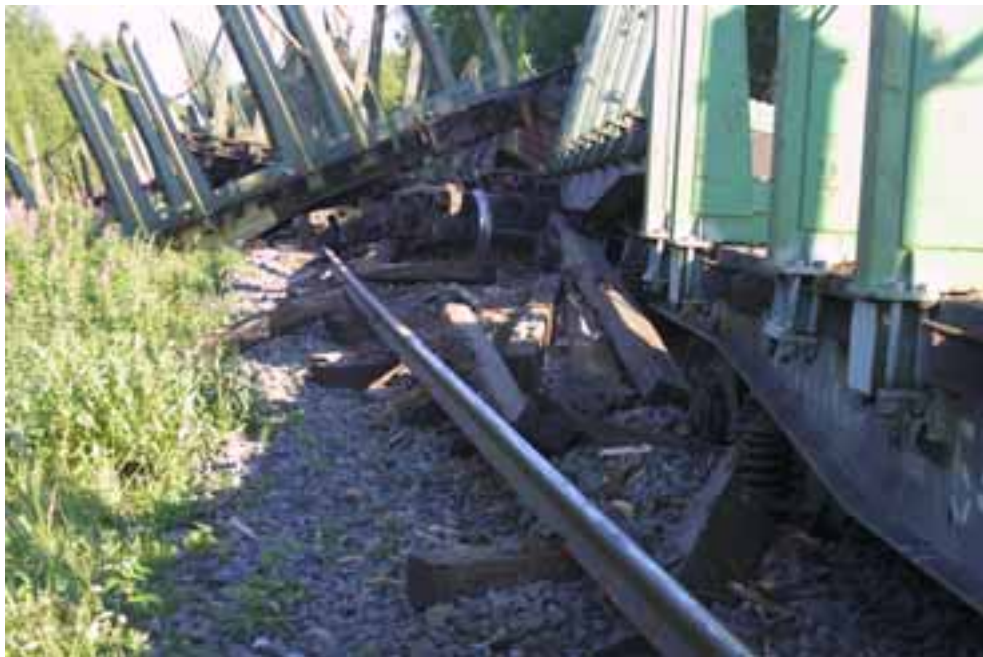
*Kuva 3. Neljäntoista venäläisen tavaravaunun suistuminen Hammaslahden ja Tikkalan välissä 16.7.2003. Kuva suistuneista vaunuista.*

*Bild 3. Urspåring av fjorton ryska godsvagnar mellan Hammaslahti och Tikkala 16.7.2003. Bilden visar de urspårade vagnarna.*

*Figure 3. Fourteen Russian freight cars derailling on the section between Hammaslahti and Tikkala, on July 16, 2003. Photo showing the derailed wagons.*

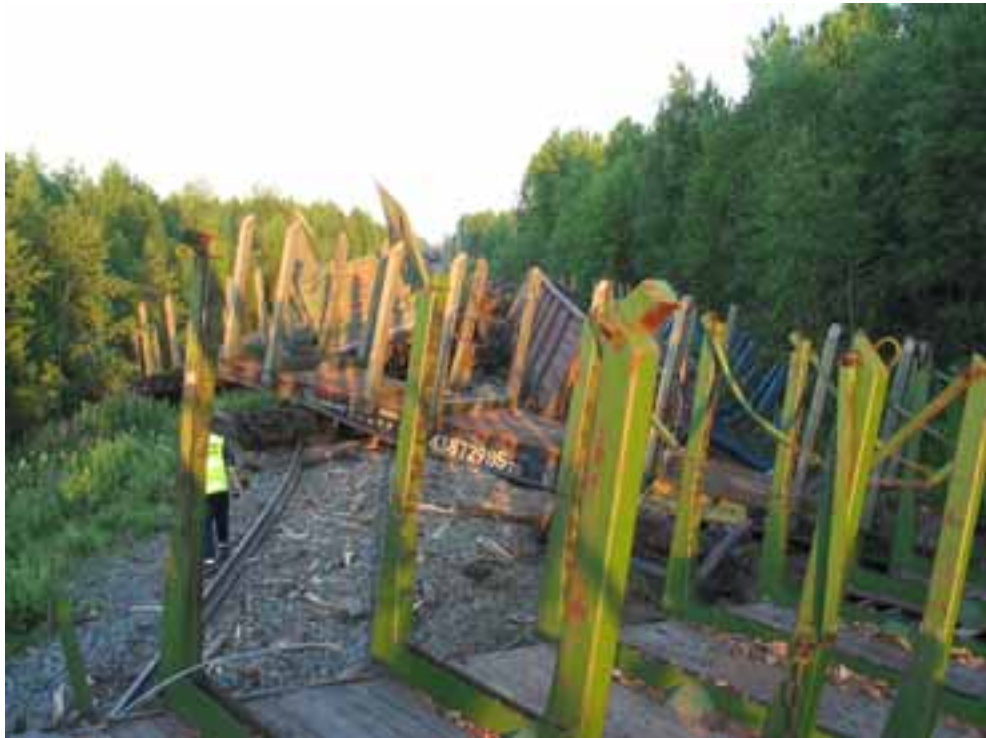
*Kuva 4. Neljäntoista venäläisen tavaravaunun suistuminen Hammaslahden ja Tikkalan välissä 16.7.2003. Kuva junan kulkusuuntaan katsottuna.*

*Bild 4. Urspåring av fjorton ryska godsvagnar mellan Hammaslahti och Tikkala 16.7.2003. Bilden tagen från tåget i dess körriktning.*
