Tutkintaselostus

C 8/2003 R

Pendolino-junan suistuminen Karjaalla 25.7.2003

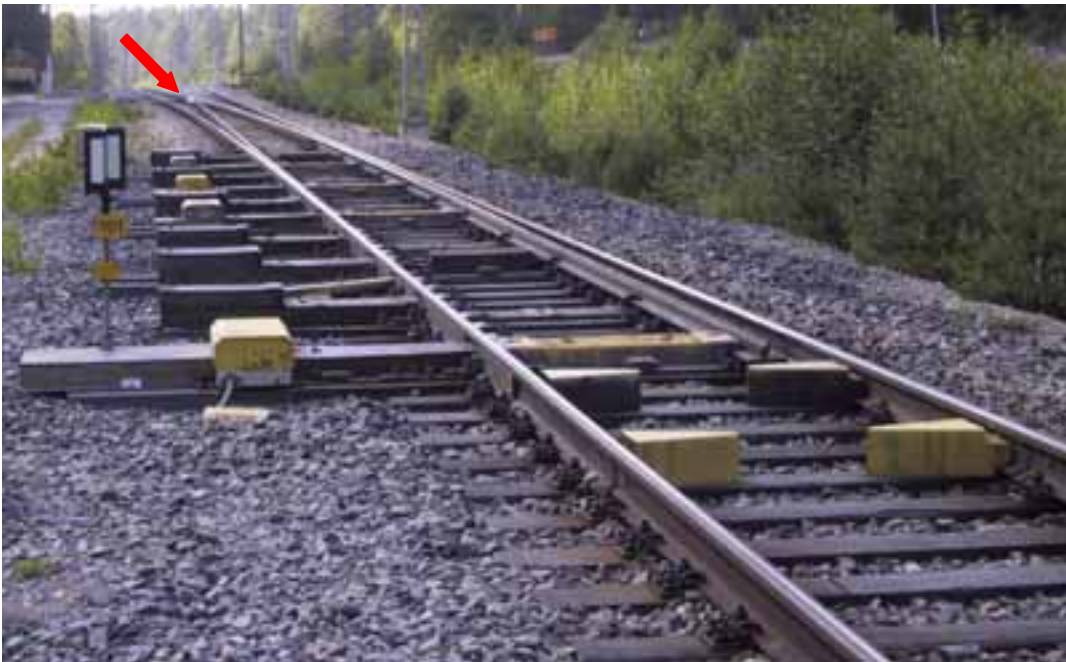
Kuva 3. Vaihte V101 Helsingin suunnasta kuvattuna. Kielen kärjet olivat suistumislanteessa kuvan osoittamalla tavalla suoraan johtavassa asennossa. Kauempana, nuolella merkityssä kohdassa on vaihteen kääntyväkärkinen risteys. Risteystä ja sen toimintaa on havainnollistettu tarkemmin kuvissa 5 ja 6.

Figure 3. V101 turnout as seen from the direction of Helsinki. In the derailment the blade points were in a position opening straight forward, as shown in the photo. Further away an arrow indicating the location of the turnout frog with turning point. Photos 5 and 6 show the frog in detail and its functioning.

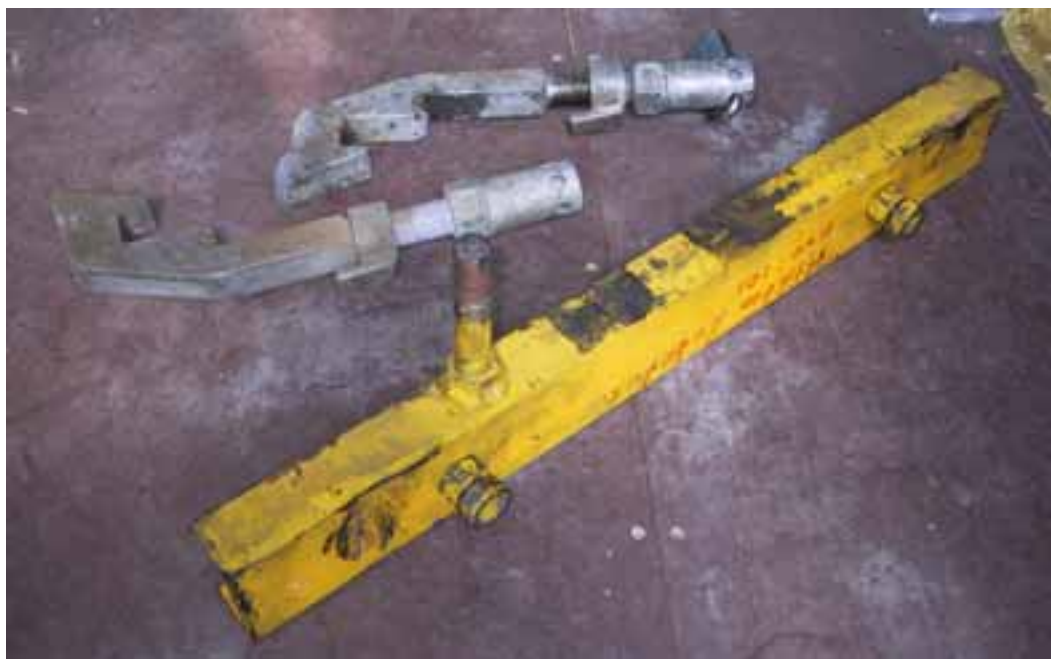
Oleellinen virhe tapahtui kuitenkin siinä, että tässä vaihteessa on myös kääntyväkärkinen risteys, jonka asento on tarkistettava ja lukittava. Jos risteys on junan ajaessa vaihteeseen eri asennossa kuin kielet, seurauksena on suistuminen. Paikalliskääntöpainikkeen luota risteys asentoa ei ole mahdollista nähdä. Asentajat eivät menneet

risteyksen luo, tarkistaneet sen asentoa tai lukinneet sitä. Lukitsemiseen on vaihteen paikalliskääntöpainikkeen luona olevassa kopissa siihen tarkoitukseen valmistettu teräskappale (kuva 4).

Kuva 4. Kaksi vaihteen kielen lukitsemiseen käytettävää tavallista kielisalpaa ja lukituskappale risteyksen kääntyvän kärjen lukitsemiseen. Kääntyvää risteyksen kärkeä varten olevan keltaisen teräksisen lukituskappaleen ovat valmistaneet Karjaan paikalliset asentajat.

Figure 4. Two regular blade locks used to lock the turnout blades, and the locking device used to lock the turning point of the frog. The yellow locking device of steel used to lock the turning point of the frog has been manufactured by the local mechanics at Karjaa.

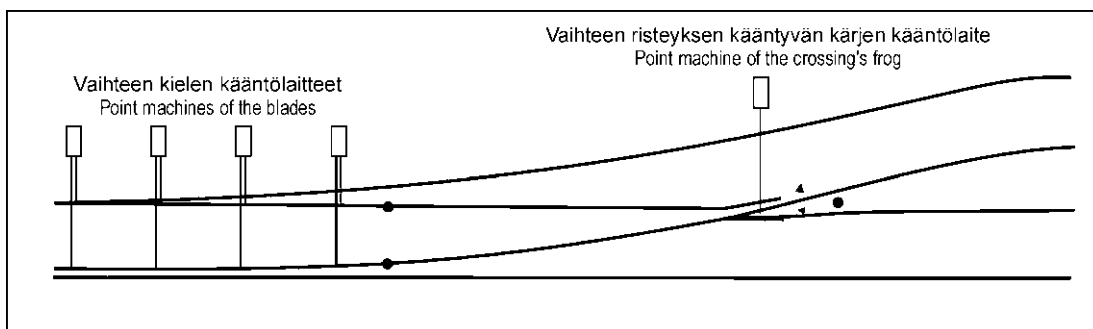
*Kuva 5. Periaatekuva vaihteesta, jossa on kääntyväkärkinen risteys. Junan suistues-
sa vaihde oli kuvan osoittamassa asennossa, jossa vaihteen ei tulisi koskaan
olla. Vaihteen kielet osoittivat suoraan, mutta risteyksen kääntyvä kärki osoitti
poikkeavalle raiteelle.*

*Figure 5. Configuration of turnout with turning-point frog. In the derailment of the train
displayed the position shown, that is, a position that a turnout should never assume: the
turnout blades opened straight forward while the turning point of the frog opened toward a
deviating track.*

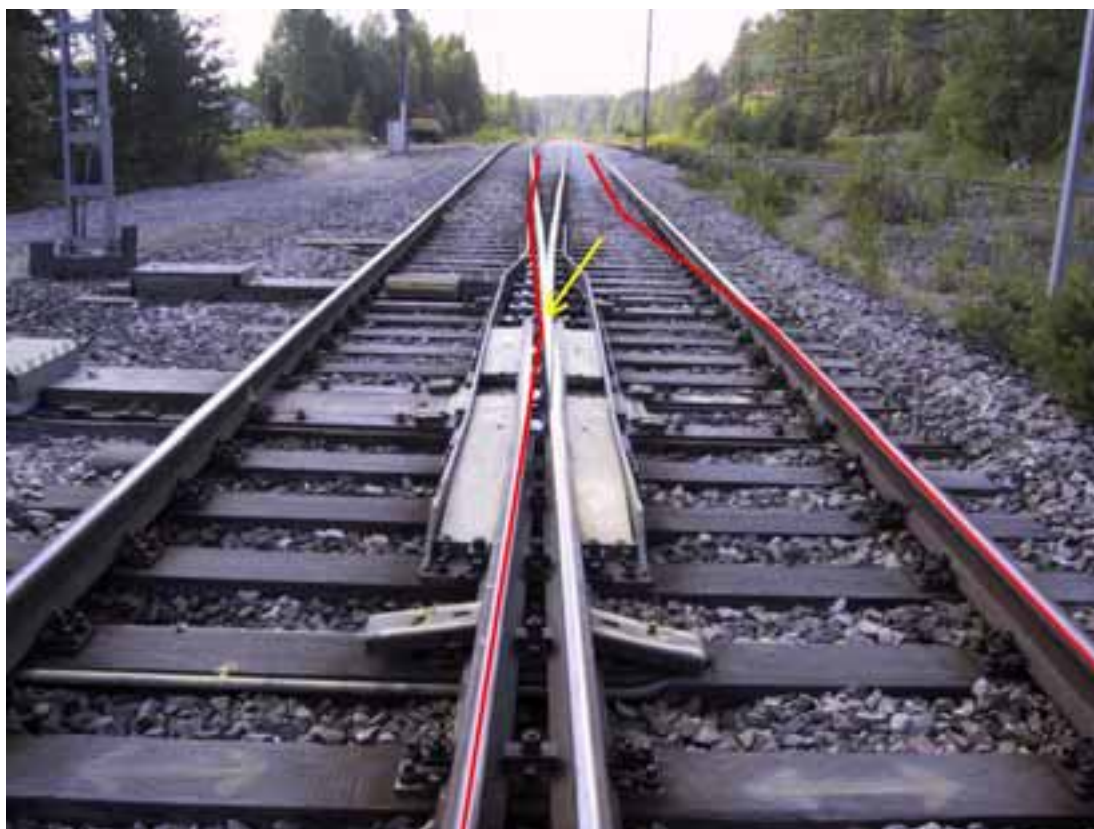
Kuva 6. Vaihteen V101 kääntyväkärkinen risteys junan tulosuunnasta kuvattuna radan korjauksen jälkeen. Kuvauspaikan takana olevat vaihteen kielet ohjasivat junaa oikeanpuoleista kiskoparia pitkin suoraan. Risteys oli kuitenkin kuvan osoittamalla tavalla vasemmalle johtavassa asennossa. Pyörien kulku on merkitty kuvaan punaisella viivalla ja risteuksen kääntyvä kärki keltaisella nuolella.

Figure 6. The turning-point frog of the V101 turnout as seen from the arrival direction of the train. The photo is taken after the relevant track repair work. The turnout blades behind the shooting location controlled the train travelling straight forward on the right-hand side track. The frog nevertheless was in a position opening towards the left, as seen in the photo. The travelling of the wheels is indicated on the photo by a red line and the turning point of the frog by a yellow arrow.

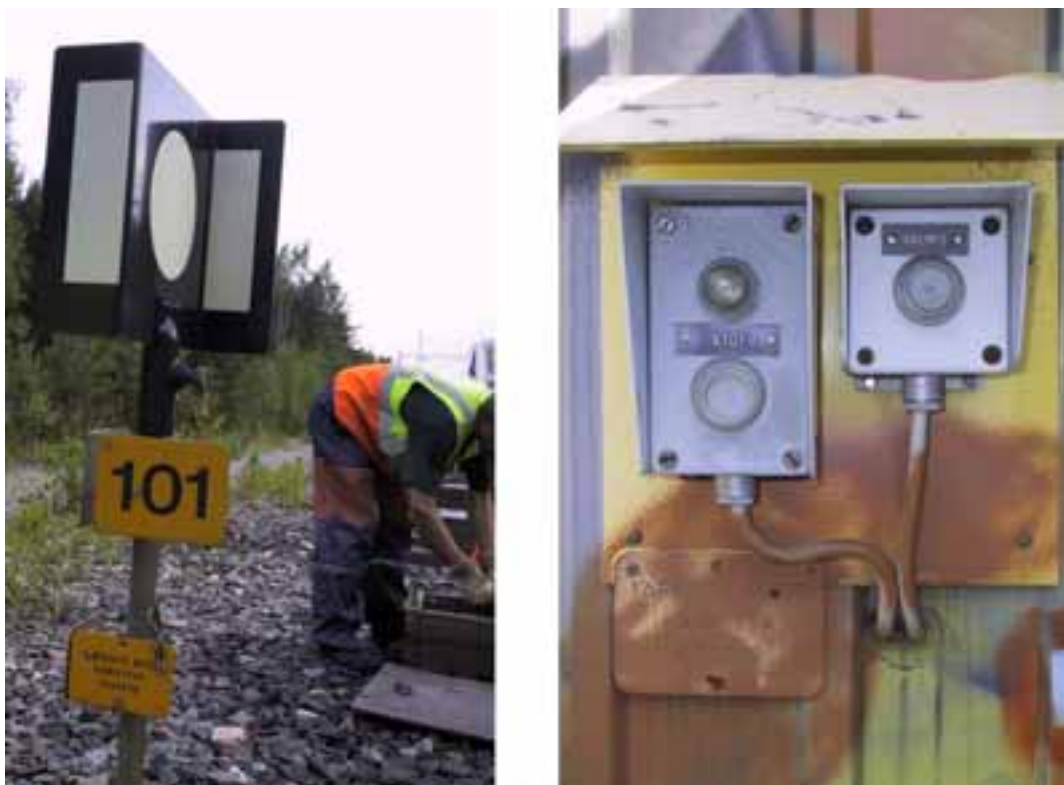
Kun turvalaitteet viestittivät vaihteessa olevasta viasta, paikalle kutsuttiin kaksi asentajaa. Paikalla tehty tarkastus on luotettavin ja ainoa keino todeta vaihteen tila siinä tilanteessa, kun valvontakoskettimien välittämä tieto on ristiriitaista. Asentajilla on tietoa vaihteen rakenteesta ja toiminnasta, minkä perusteella he toteavat luotettavalla tavalla vaihteen liikennöitävyyden. Muistutuksena vaihteen kääntyväkärkisestä risteyksestä on asentajia varten kiinnitetty kilpi vaihdeopastimeen sekä paikalliskääntöpainikkeen viereen (kuva 7). Lisäksi paikalliskääntöpainikkeen luona olevassa kopissa on suurehko keltainen kielisalpalaitte risteyksen kääntyvää kärkeä varten.

Kuva 7. Vaihteen opastinlevyn yhteydessä on lisäkilpi, joka muistuttaa risteyksen asennon tarkistamisesta. Samansisältöinen kilpi on myös paikalliskääntöpainikkeen luona, tosin se on ilkeilyltä sotkettu. Kilvissä on teksti "TARKISTA MYÖS KÄÄNTYVÄ RISTEYS".

Figure 7. The signal plate of the turnout is accompanied by an additional sign reminding of the checking of the frog position. A corresponding sign is also installed by the local turnout-operation button, although it had suffered an act of vandalism. The additional sign has the following text: "CHECK ALSO TURNING FROG".

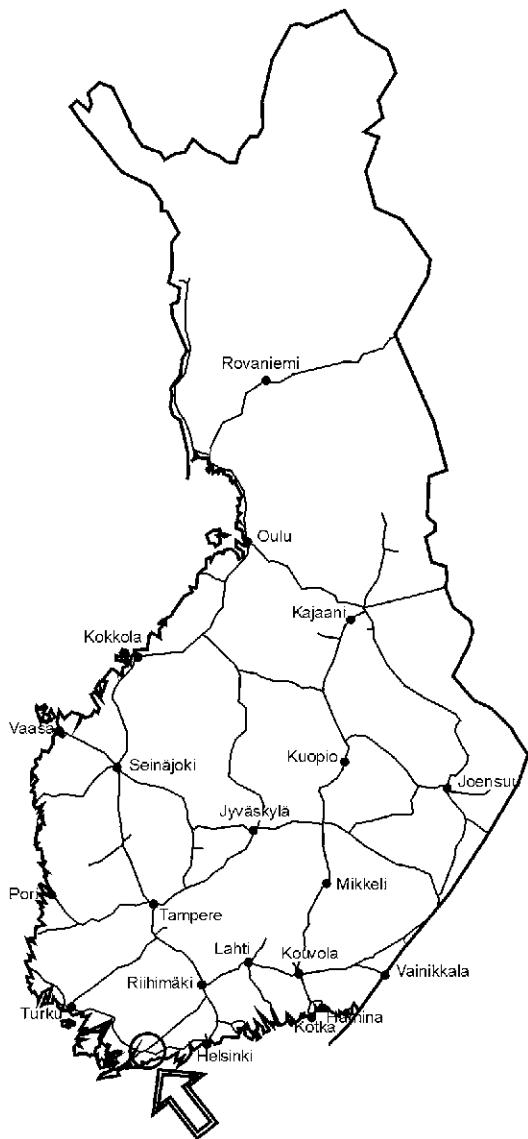
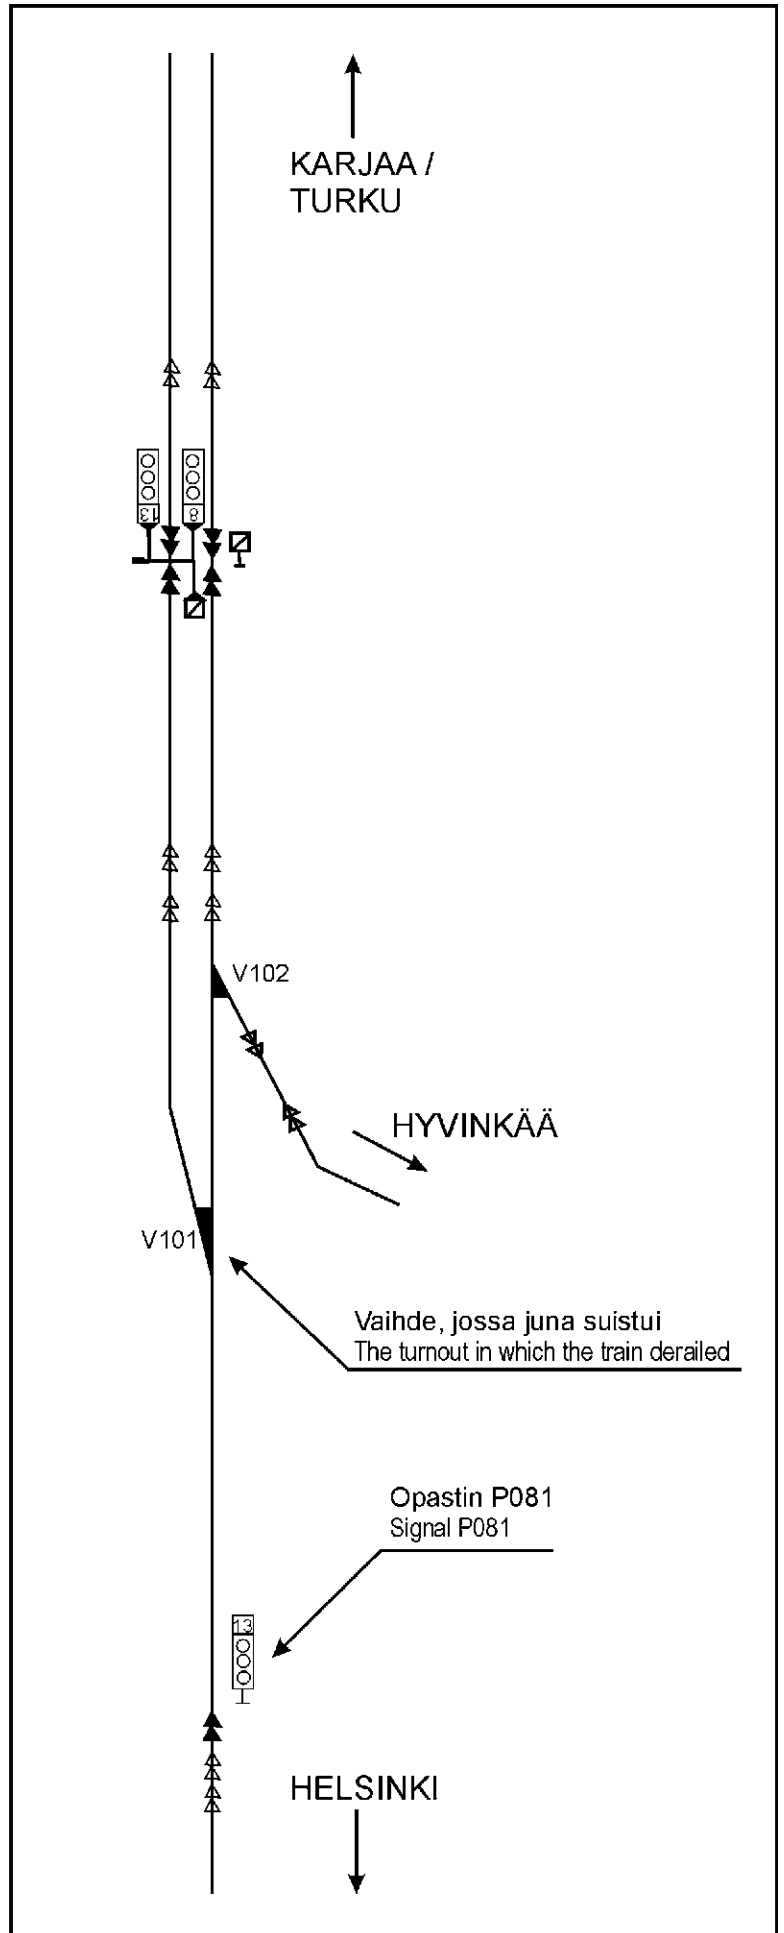
Kuva 1. Pendolino-junan suistuminen Karjaalla 25.7.2003. Onnettomuuspaikka.
 Figure 1. Pendolino train derailling at Karjaa on 25 July, 2003. Scene of the accident.

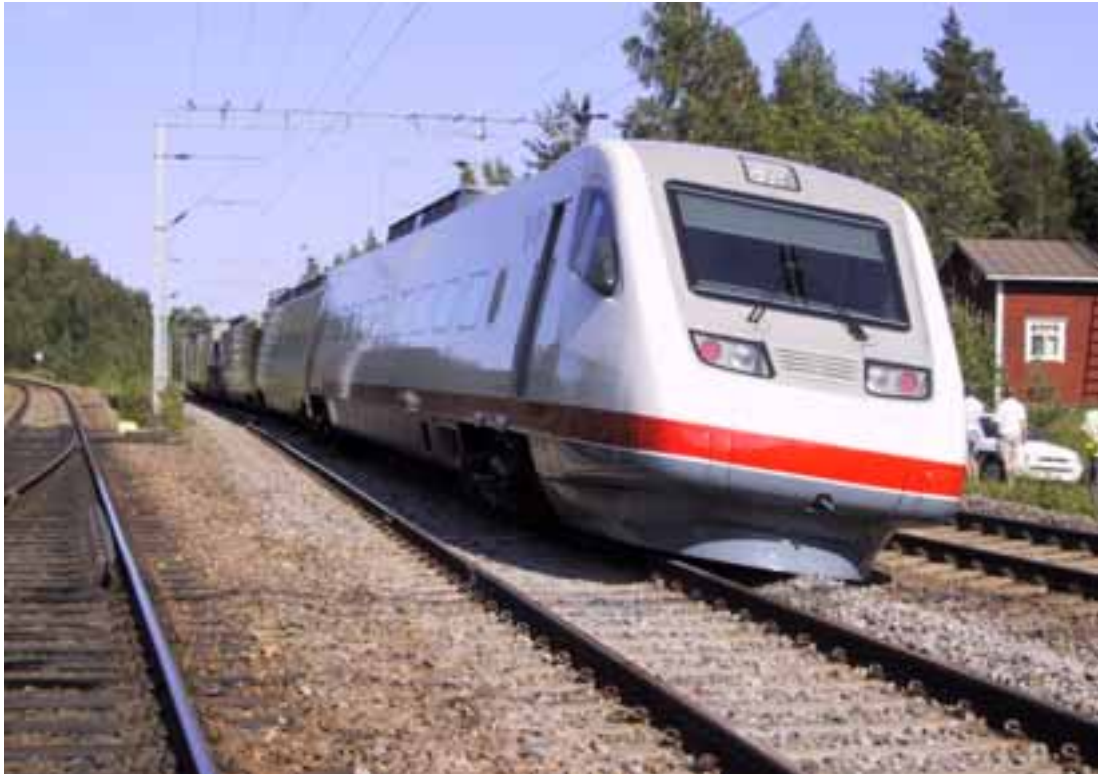
Kuva 2. Pendolino-junan suistuminen Karjaalla 25.7.2003. Suistunut juna Karjaan suunnasta kuvattuna. Kuvassa junan etuosa pohjoisen puolelta.

Figure 2. Pendolino train derailing at Karjaa on 25 July, 2003. The derailed train seen from the direction of Karjaa. The nose of the train is shown from the north side.

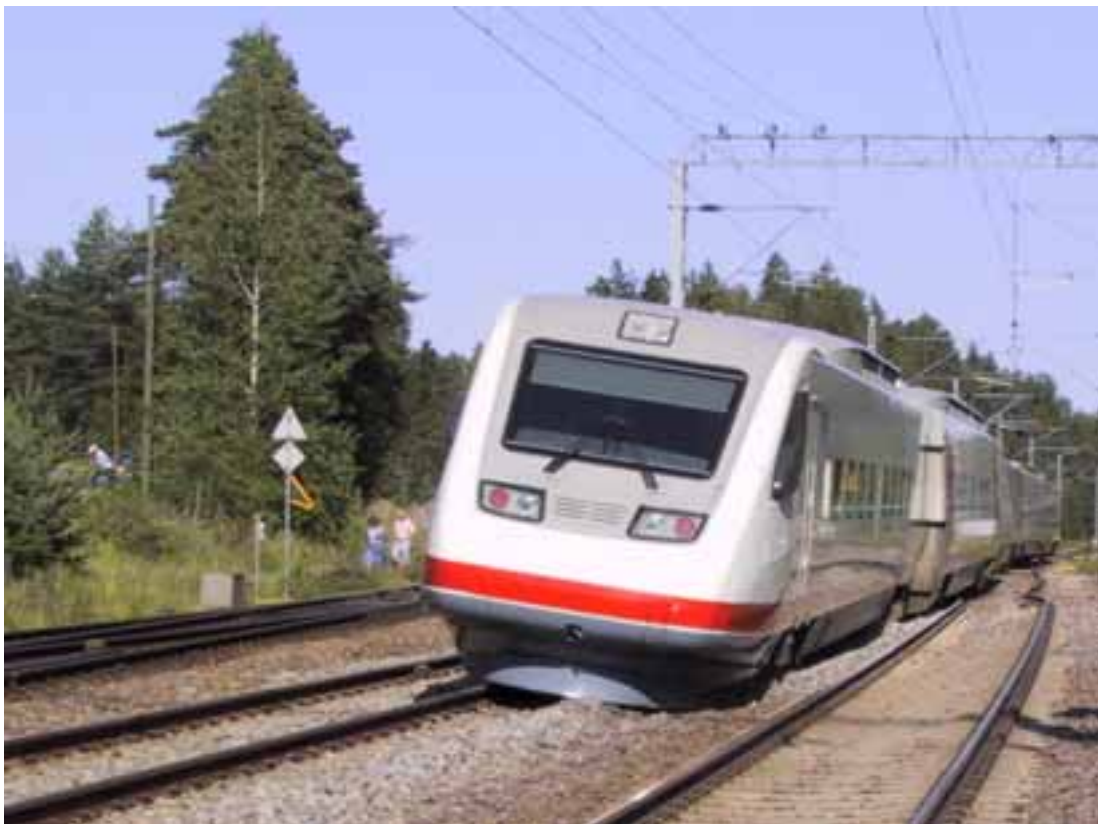
Kuva 3. Pendolino-junan suistuminen Karjaalla 25.7.2003. Junan etuosa etelän puolelta. Junan kuudesta vaunusta kolmesta suistui molemmat telit ja neljänestä vaunusta vain toinen.

Figure 3. Pendolino train derailing at Karjaa on 25 July, 2003. The nose of the train as seen from the south. Both bogies of the three first cars of the altogether six cars of the train derailed as well as the second bogie of the fourth car of the train.
