Tutkintaselostus

C 9/2003 R

Yhdeksän puutavaralastissa olleen tavaravaunun suistuminen Rantasalmella 31.7.2003

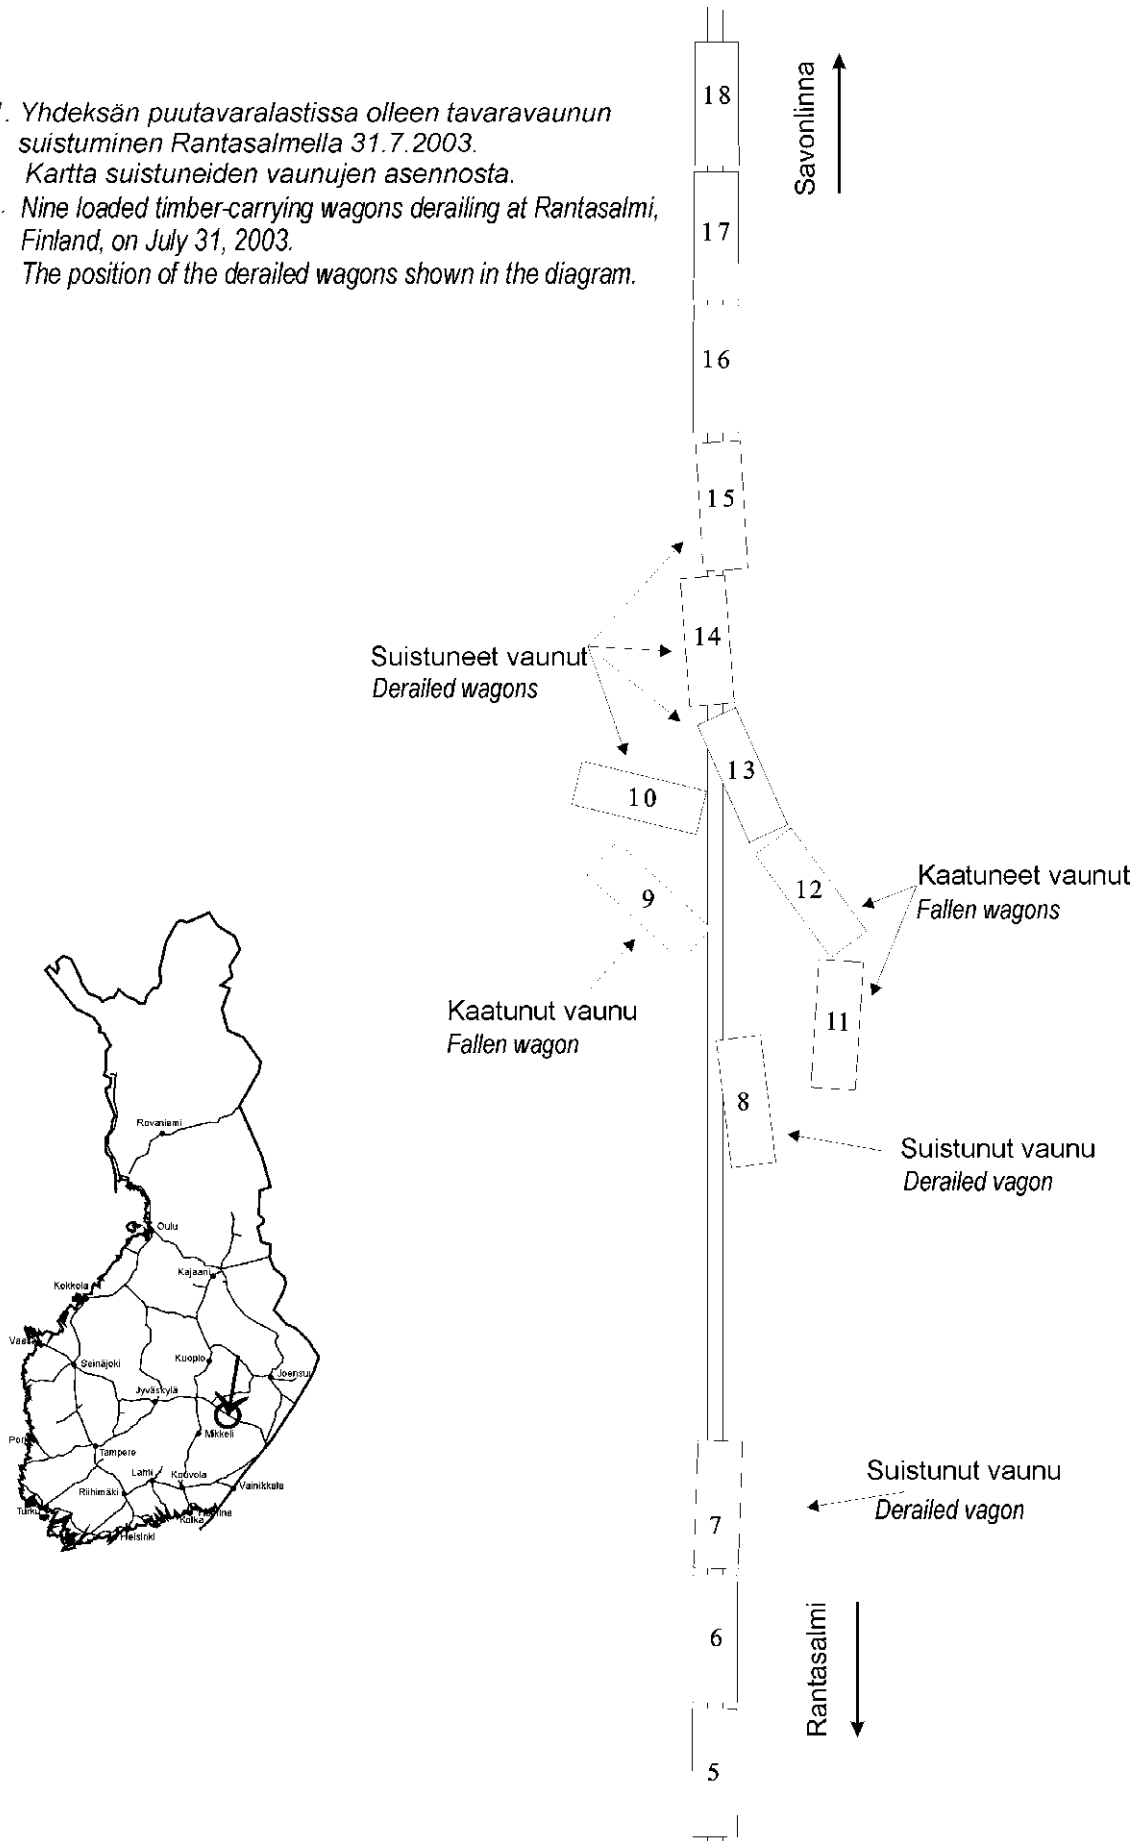
Kuva 1. Yhdeksän puutavaralastissa olleen tavaravaunun suistuminen Rantasalmella 31.7.2003.
Kartta suistuneiden vaunujen asennosta.

Figure 1. Nine loaded timber-carrying wagons derailing at Rantasalmi, Finland, on July 31, 2003.
The position of the derailed wagons shown in the diagram.

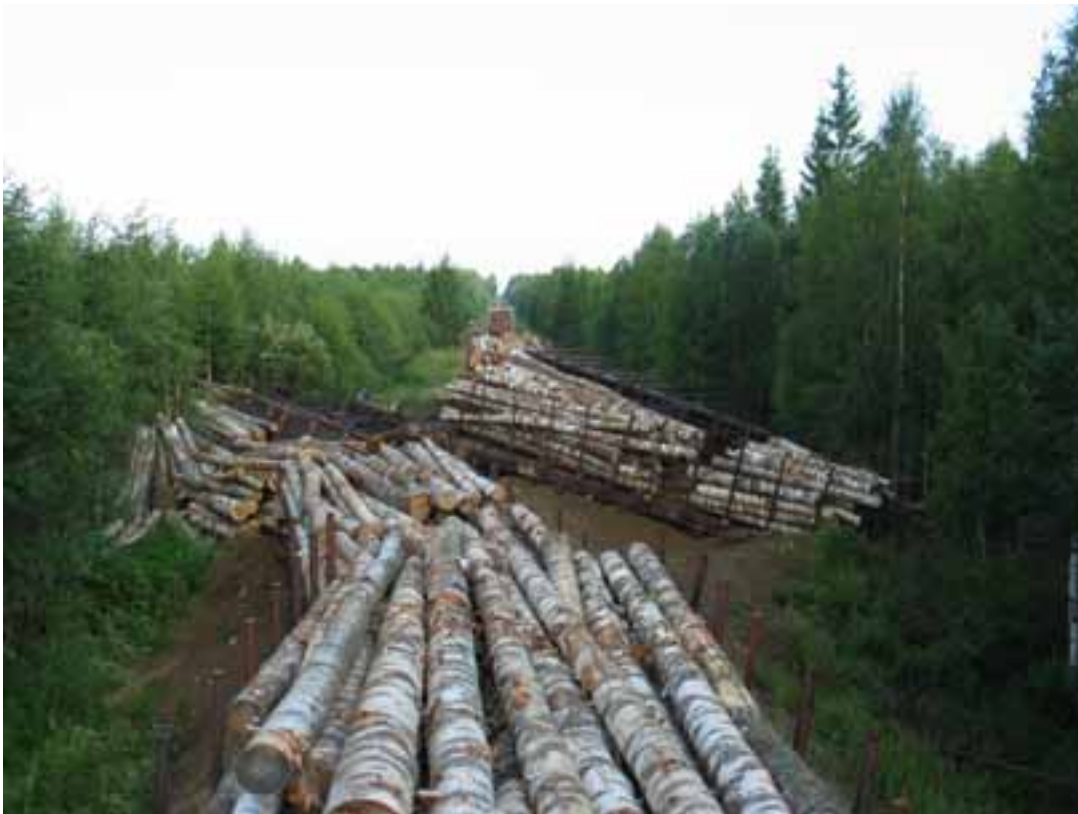
Kuva 1. Yhdeksän puutavaralastissa olleen tavaravaunun suistuminen Rantasalmella 31.7.2003. Kuva junan menosuuntaan päin.

Figure 1. Nine loaded timber-carrying wagons derailling at Rantasalmi, Finland, on July 31, 2003. Photo toward the running direction of the train.

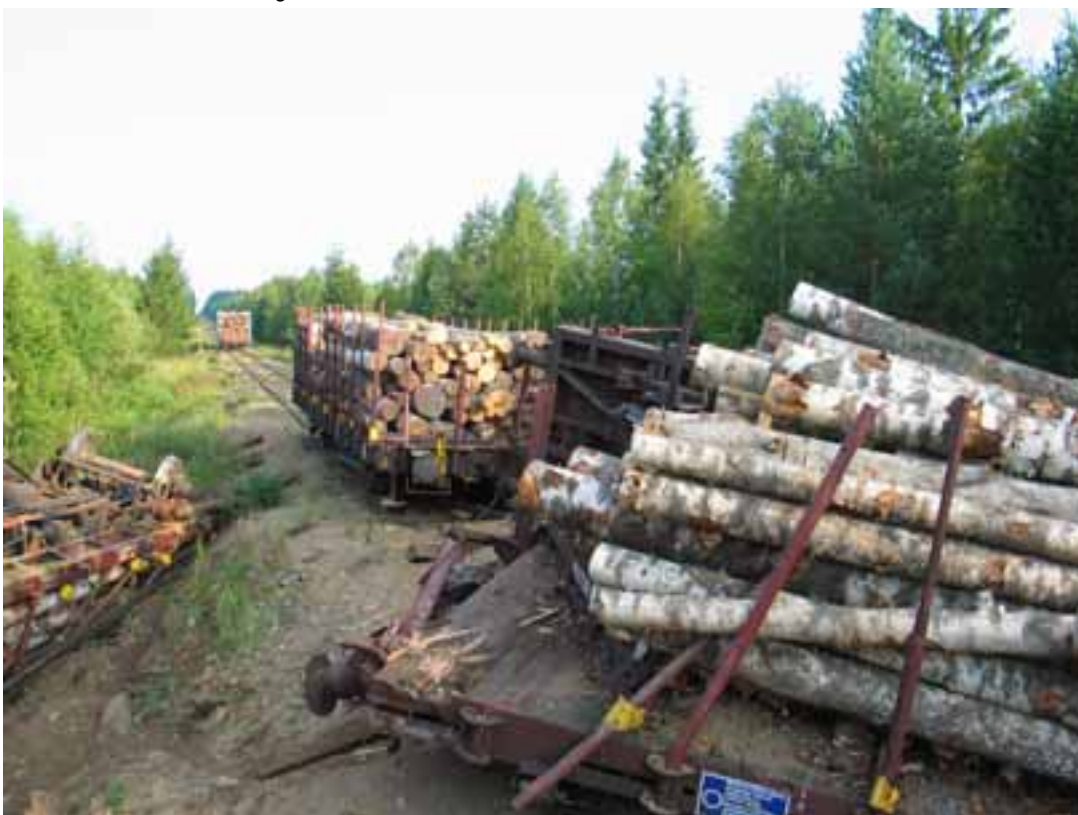
Kuva 2. Yhdeksän puutavaralastissa olleen tavaravaunun suistuminen Rantasalmella 31.7.2003. Osa junan vaunuista kaatui.

Figure 2. Nine loaded timber-carrying wagons derailling at Rantasalmi, Finland, on July 31, 2003. Some wagons of the train turned over.

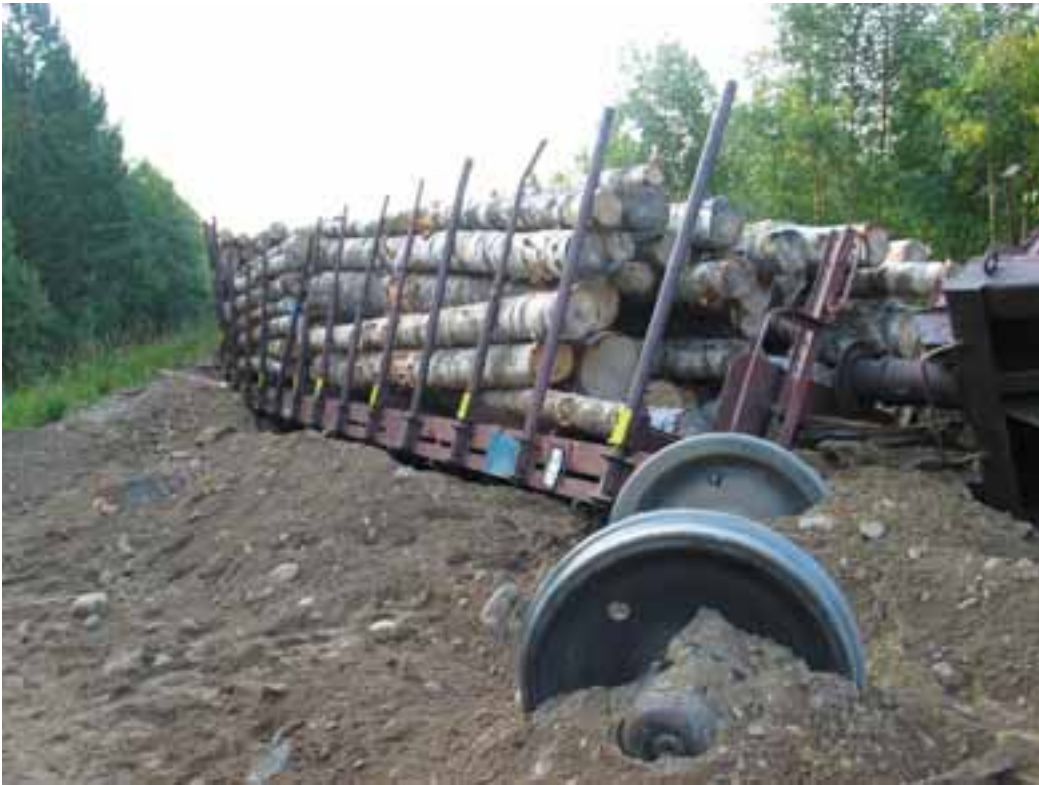
Kuva 3. Yhdeksän puutavaralastissa olleen tavaravaunun suistuminen Rantasalmella 31.7.2003. Osa vaunuista painui hiekkaan.

Figure 3. Nine loaded timber-carrying wagons derailling at Rantasalmi, Finland, on July 31, 2003. Some wagons of the train sank in the sand.

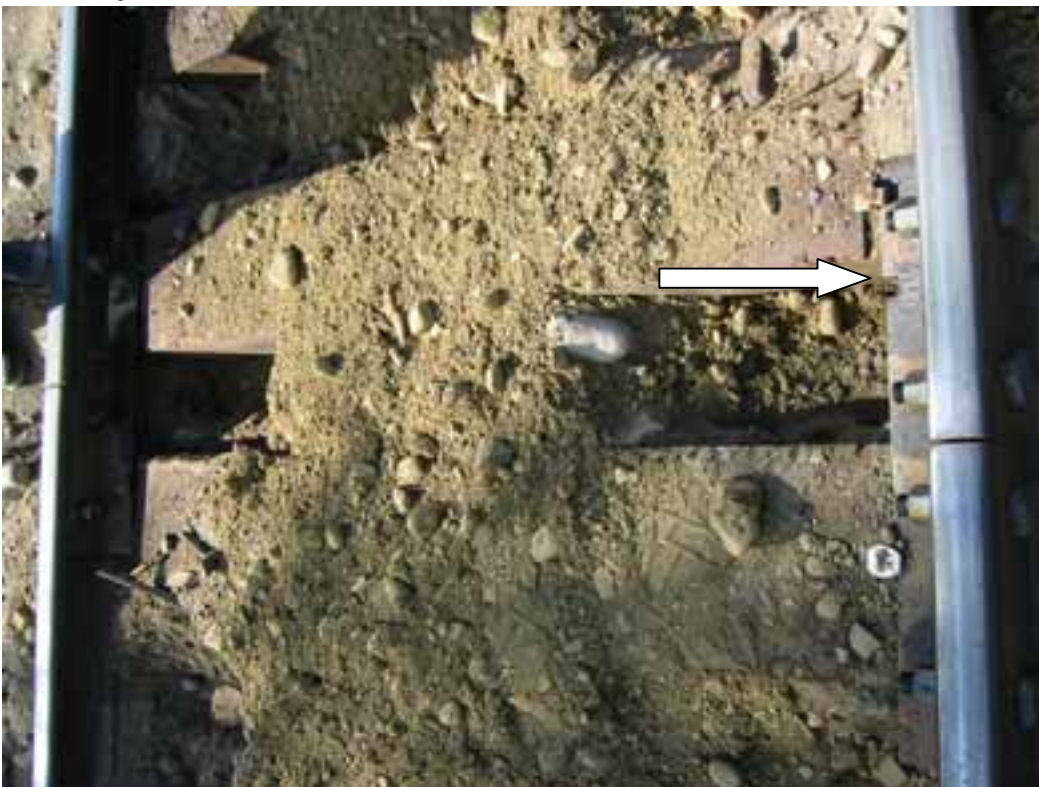
Huonokuntoisella päällysrakenteella hellekäyrän esiintyminen on mahdollista. Raiteen tukikerros oli raidesoraa ja rata oli kiinnityksen ja pölkytyksen osalta huonossa kunnossa. Lisäksi kiskojen liikkuminen pituussuuntaan oli aiheuttanut sen, että kiskon jatkoskohdat olivat eri kohdissa. Kiskojen pitkittäissiirtymän vuoksi kiskon jatkoskohdan aluslevyjen kiinnitysnaulat eivät olleet niille tarkoitetuissa koloissa. Tämä on osaltaan heikentänyt jatkosten lujuutta.

Kuva 4. Yhdeksän puutavaralastissa olleen tavaravaunun suistuminen Rantasalmella 31.7.2003. Kuvassa näkyy jatkoskohtien kohdistamattomuus ja nuolen osoittama aluslevyn siirtyminen kiinnityksestään.

Figure 4. Nine loaded timber-carrying wagons derailling at Rantasalmi, Finland, on July 31, 2003. The figure displays the failing alignment of the rail joints and the dislocation of the base plate from its fastening.

Onnettomuustutkintakeskus toistaa 31.5.2002 Huutokoskella tapahtuneen vastaavan
onnettomuuden yhteydessä antamansa suosituksen S181: *"Rata tulisi korjata välittö-
mästi ja vialliset vanhat ratapölkyt vaihtaa uusiin. Naulakiinnityksen vaihtamista ruuvi-
kiinnitykseksi, kiskojen vaihtamista vahvempiin sekä tukikerroksena olevan soran vaih-
tamista raidesepeliin tulisi harkita."* [C5/02R/S181]
