Tutkintaselostus

C 5/2004 R

Veturin pyöräkerran suistuminen kiskoilta Kokkolassa 12.5.2004

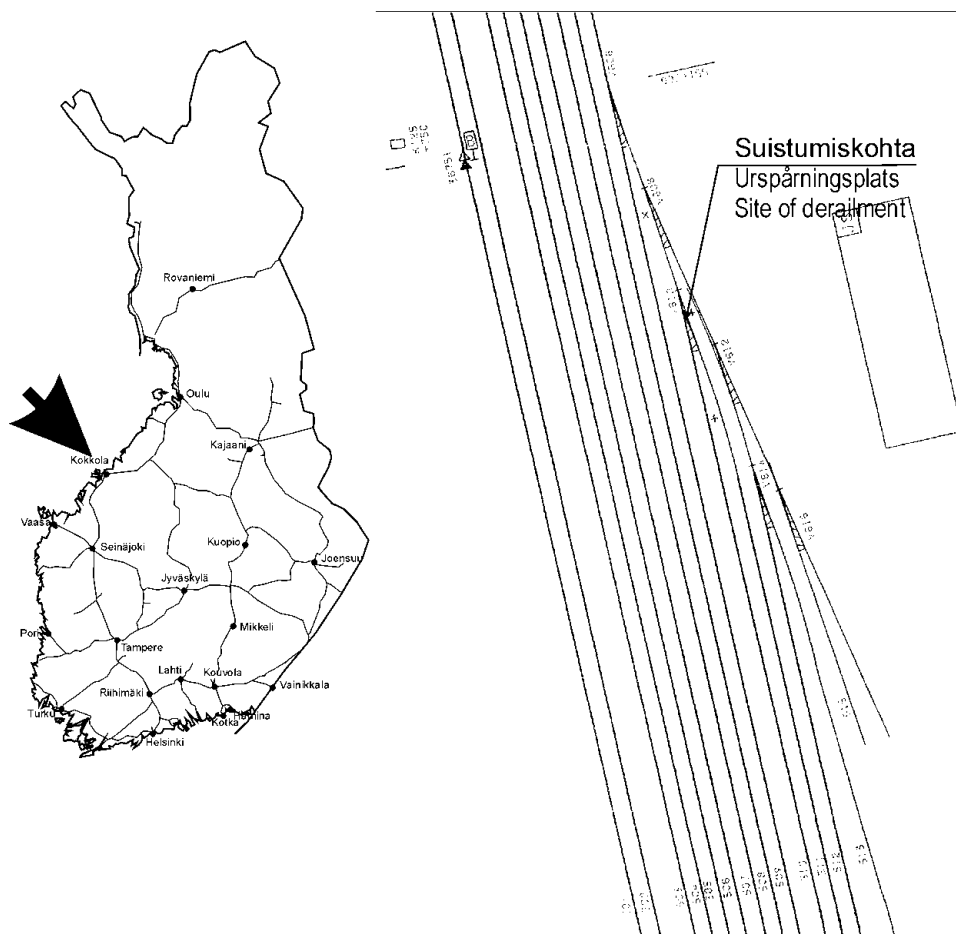
Kuva 1. Suistuminen tapahtui Kokkolan ratapihan vaihteessa V610.

Figure 1. Derailment at V610 turnout on Kokkola railway yard.

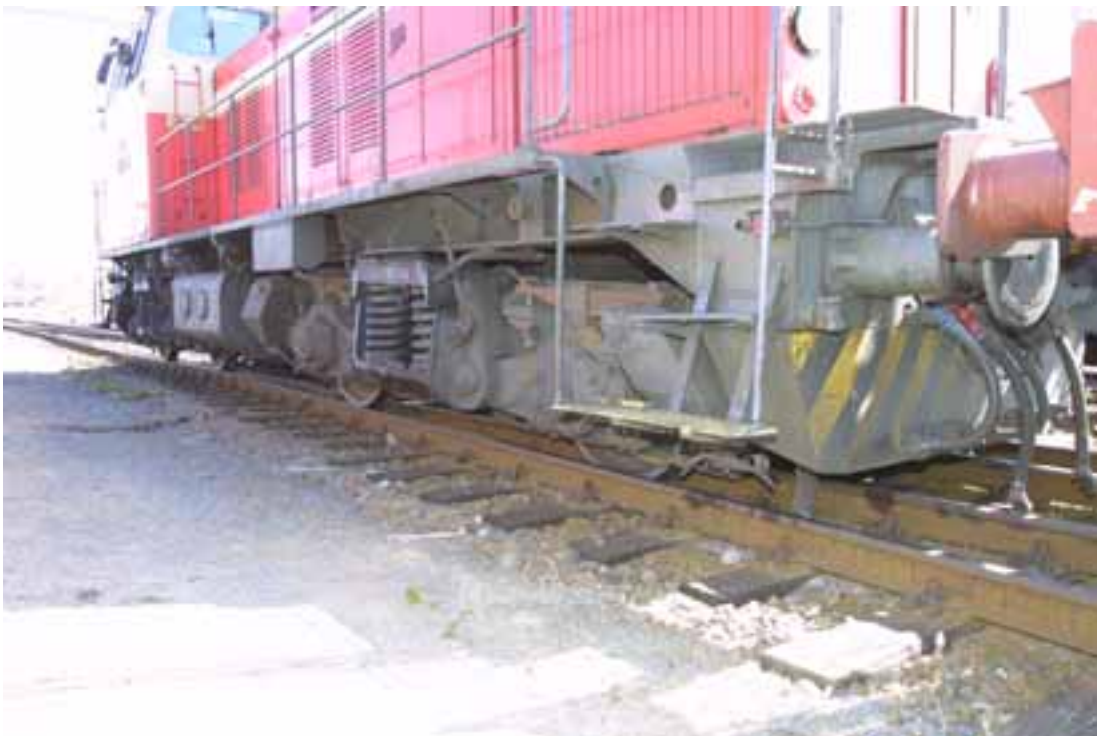
Kuva 2. Vaunua työnnettäessä veturin ensimmäinen pyöräkerta suistui kiskoilta kulkusuunnassa vasemmalle.

Figure 2. When the locomotive was pushing a freight wagon, its front wheelset derailed toward the left.

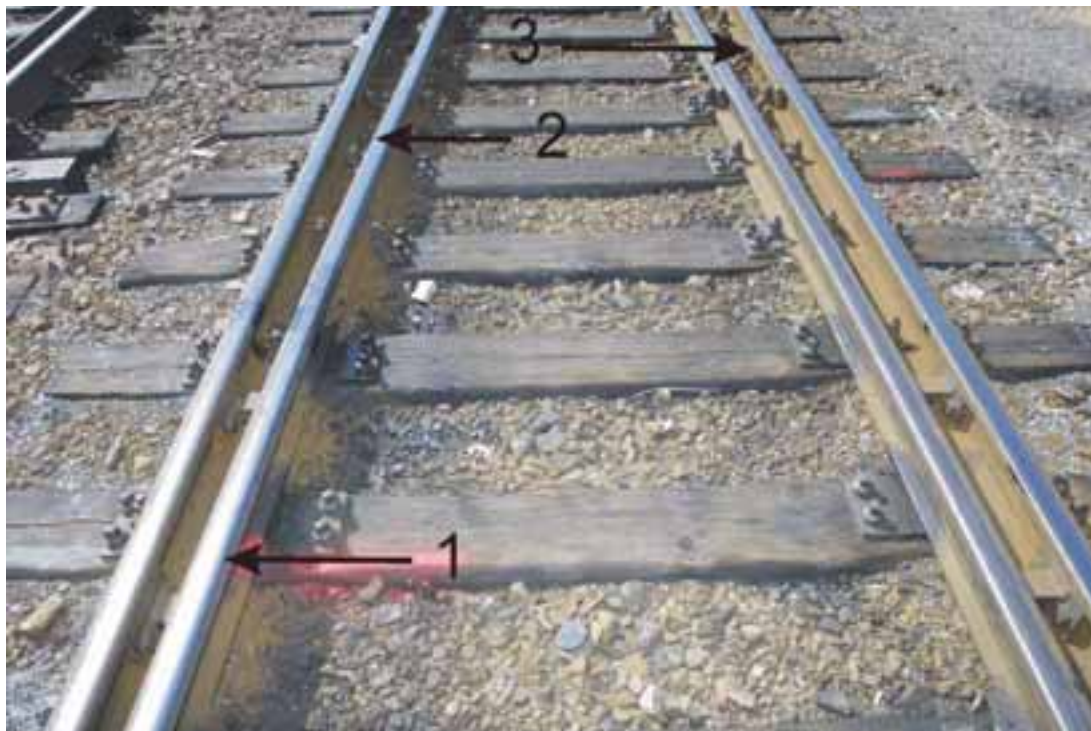
Kuva 3. Vasemman pyörän laippa nousi kiskolle kohdassa 1 ja putosi alas kohdassa 2. Kiskolta pudonnut oikea pyörä vaurioitti kiinnitysputteja alkaen kohdasta 3.

Figure 3. The flange of the left wheel climbed onto the rail in point 1 and dropped down in point 2. The derailed right wheel caused a damaging of the fastening bolts as starting from point 3.

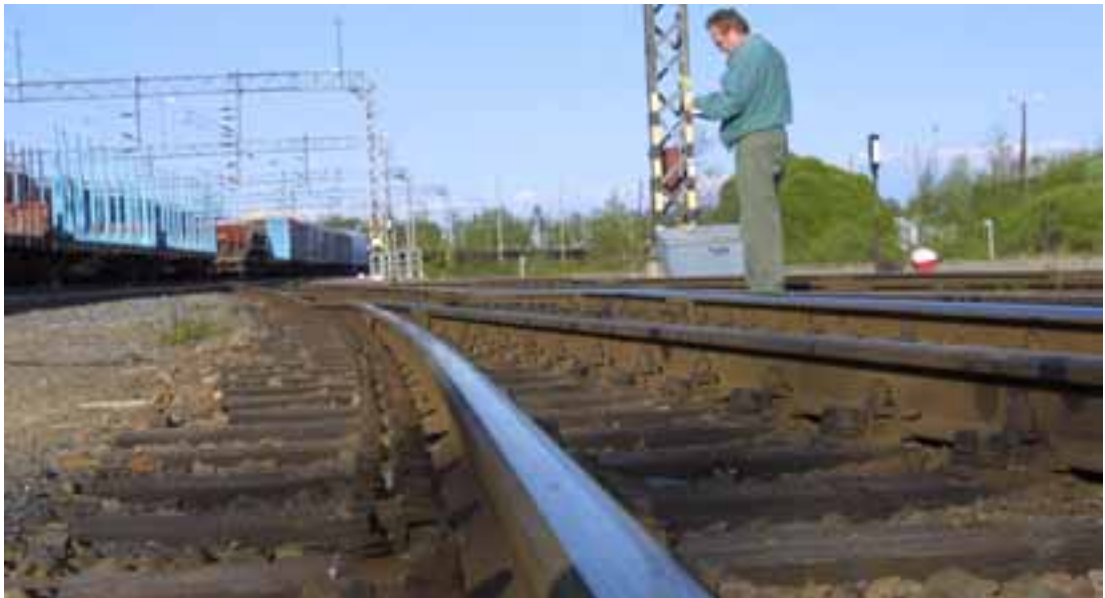
28.5.2004 suoritettujen vaihteen V610 tarkistusmittauksen mukaan on vaihteen karkijatkoksesta 36 metrin matkalla korkeuspoikkeama oikeassa kiskossa 24 mm ja vasemmassa kiskossa 27 mm. Verrattaessa mittaustulosta silmämääräiseen ja valokuvassa näkyvään korkeuspoikkeamaan näyttää poikkeama tuntuvasti suuremmalta.

Kuva 4. Kiskossa ollut korkeuspoikkeama.

Figure 4. Height deviation discovered in rail.

Veturin etummainen pyöräkerta suistui kiskoilta veturin takimmaisesta pyöräkerran ollessa vaihteen kohdassa, missä oikean raiteen korkeuspoikkeamassa oli alin kohta, ja samanaikaisesti veturin etummainen pyöräkerta oli oikean raiteen korkeuspoikkeaman korkeimmassa kohdassa. Tuolloin pyöräkerran vasempaan pyörään kohdistunut paino pieneni ja pyöränlaippa nousi kiskolle, minkä seurauksena pyöräkerta suistui kiskoilta. Veturin vähäisestä nopeudesta johtuen veturi pysähtyi jarrutettuna noin kahden metrin matkalla. Radan pengerrys ja ratapölkkyt ovat saattaneet joustaa veturin alla, mikä on voinut lisätä korkeuspoikkeaman vaikutusta.

Veturin pyöräkerran suistuminen kiskoilta johtui liian suuresta korkeuspoikkeamasta vaihteessa.

Jokaisen ratapihalla tapahtuneen kiskoilta suistumisen jälkeen tulisi suorittaa vaihtealueen tarkistus sekä raidelevyiden ja korkeuspoikkeaman tarkistusmittaukset. [C5/04R/S195]

Mittaustulosten perusteella tulisi sitten suorittaa paikallinen korjaus.
