Tutkintaselostus

B1/2005R

Matkustajajunan vaunun suistuminen kiskoilta Saakosken– Jämsänkosken välillä 30.3.2005

PASSENGER TRAIN CAR DERAILING BETWEEN SAAKOSKI AND JÄMSÄNKOSKI IN FINLAND ON 30 MARCH, 2005

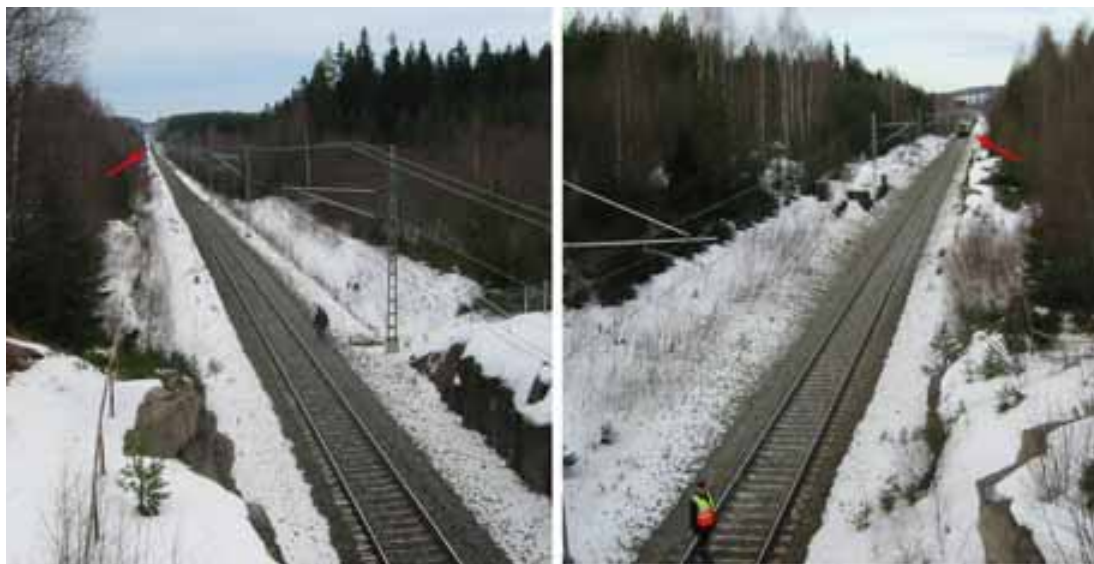
Kuva 2. Suistumiskohta on vasemmassa kuvassa nuolen osoittamassa kohdassa. Pysähtyneen junan kaksi viimeistä vaunua näkyvät oikeassa kuvassa.

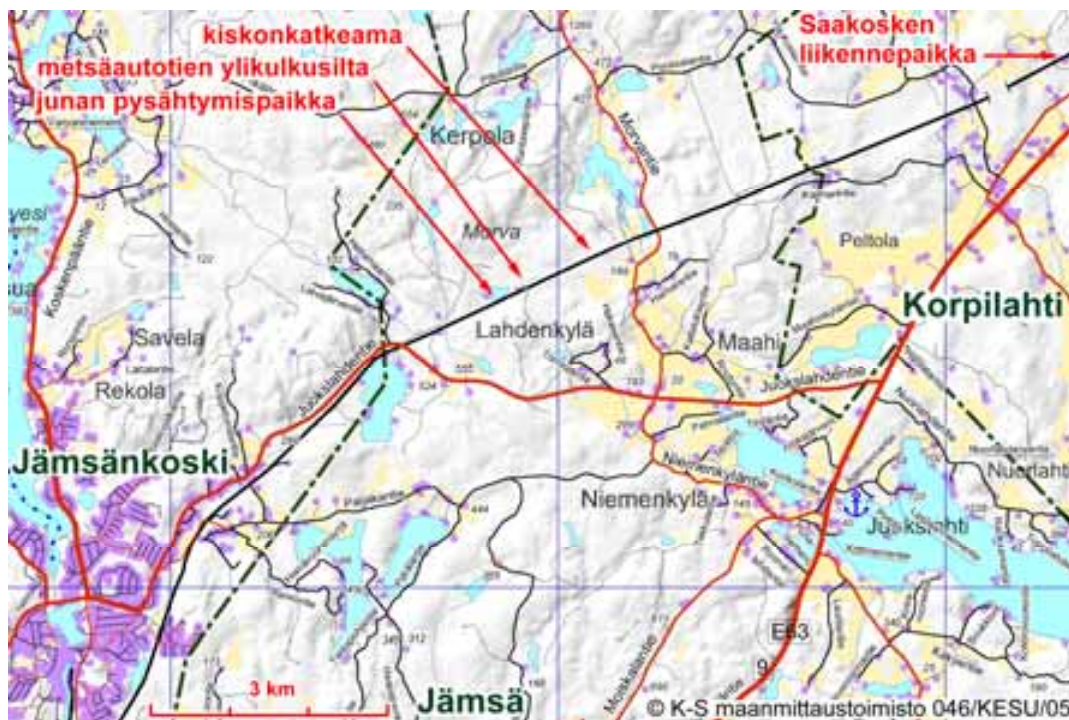
Kuva 3. Onnettomuuspaikalle ei ollut kunnollisia tieyhteyksiä.

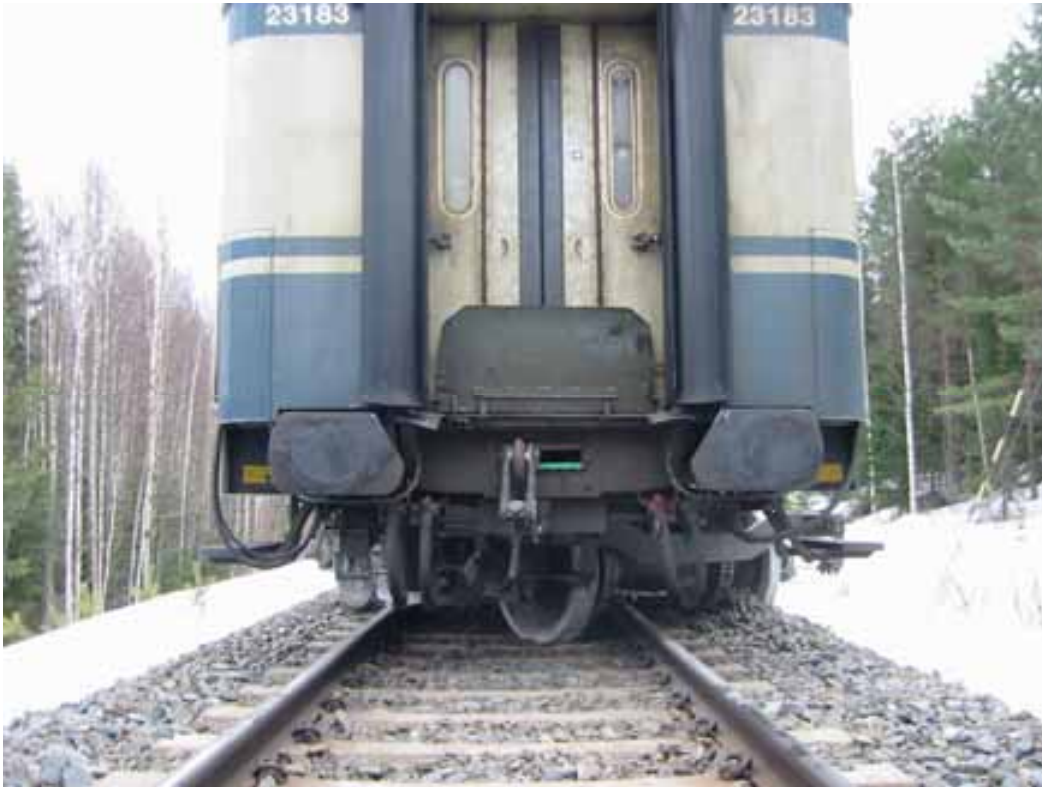
Rataa vaurioitui noin 1 200 metrin matkalta. Ratapölkkyjä jouduttiin vaihtamaan noin 800 kappaletta. Suuri osa vaurioalueen kiskonkiinnikkeistä jouduttiin vaihtamaan.

Kuva 4. Junan toiseksi viimeisen vaunun etupään teli suistui kiskoilta ja jäi 45 asteen kulmaan.

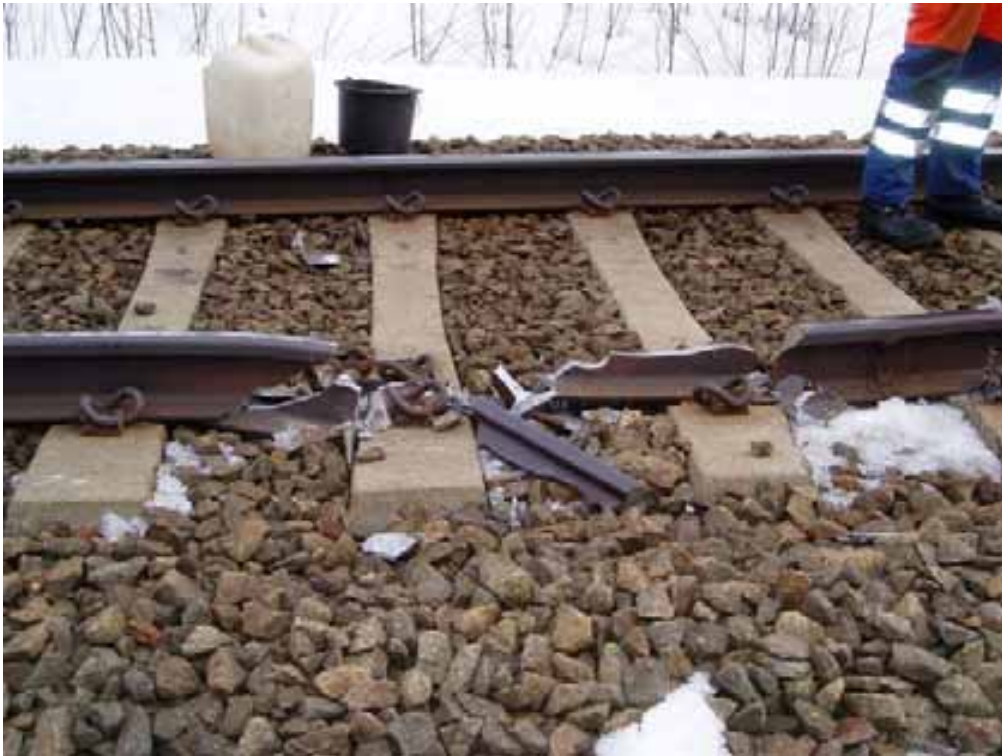
Onnettomuuden välittömänä syynä oli hetkeä aiemmin katkenneen kiskon murtuminen junan vaunujen alla. Kiskon murtuminen johtui todennäköisesti siihen poratun reiän viimeistelemättömyyden ja kiskoteräksen paikallisten ominaisuuksien yhteisvaikutuksesta. Murtumista todennäköisesti edesauttoi kiskossa ollut suuri jännitystila.

kaantunut lähes metrin matkalta. Kiskonkatkeama alkoi 25 cm päässä termiittihitsauksesta. Tässä kohtaa kiskossa on kiskon varteen porattu reikä. Ratapölkkyyn nähden reikä sijaitsi pölkyn reunan kohdalla. Silmämääräisten havaintojen perusteella murtuman päähälkeama alkoi reiän kohdalta ja eteni junan kulkusuuntaan kiskon vartta eli uumaa pitkin. Junan kulkusuuntaan nähden murtuman loppupäässä kisko oli taipunut alaspäin. Kiskonkatkeaman välittömässä läheisyydessä kiskossa ei ollut maadoitusten tai turvalaitteiden liitoksia.

Kuva 5. Kisko oli murtunut noin metrin matkalta. Junan kulkusuunta on kuvassa oikealta vasemmalle.

Onnettomuuden jälkeen Ratahallintokeskus päätti vaihtaa rataosan kiskotuksen kesän 2005 aikana. VR Osakeyhtiö on muuttanut liikenteenohjauksen ohjeistusta niin, että jos kauko-ohjaaja saa kuljettajalta ilmoituksen kolahduksesta tai heitosta, hänen on aina asetettava paikalle enintään 50 km/h nopeusrajoitus. Keski-Suomen hätäkeskus on lisännyt tietojärjestelmiinsä alueen rataosuuksien ratakilometrien paikannustiedot.

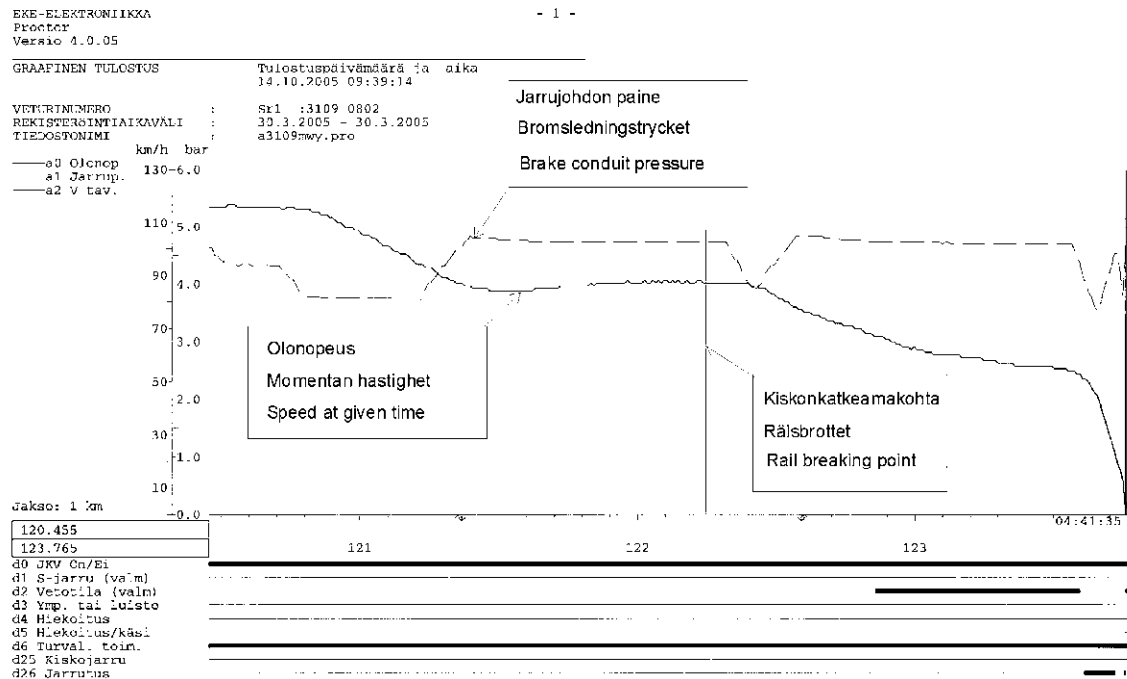
Veturin kulunrekisteröintilaitte tallensi tiedot junan kulusta. Kuvassa 6 on esitetty graafinen tulostus matkan suhteen junan lähestyessä onnettomuuspaikkaa ja junan kulku suistumisen jälkeen. Tulosteen vaak-akselina on matka. Paksumpi yhtenäinen viiva kuvaa junan nopeutta ja ohuempi katkoviiva jarrujohdon painetta. Jarrujohdon paineen aleneminen merkitsee jarrutusta koko junassa. Kuvasta näkyy kuljettajan tekemä ensimmäinen jarrutus nopeuden ollessa 116 km/h. Nopeus laskee jarrutuksen vaikutuksesta niin, että veturi kulki 87 km/h:n nopeudella kiskonkatkeman yli. Neljännen vaunun kulkiessa vauriopaikan yli oli nopeus laskenut noin 85 km/h:iin. Nopeuden ollessa noin 55

km/h kuljettaja teki pysäytysjarrutuksen. Junan veturi pysähtyi 1 350 metrin päähän kiskonkatkeamasta.

Kuva 6. Matkustajajunan kulunrekisteröintilaitteen graafinen tulostus.

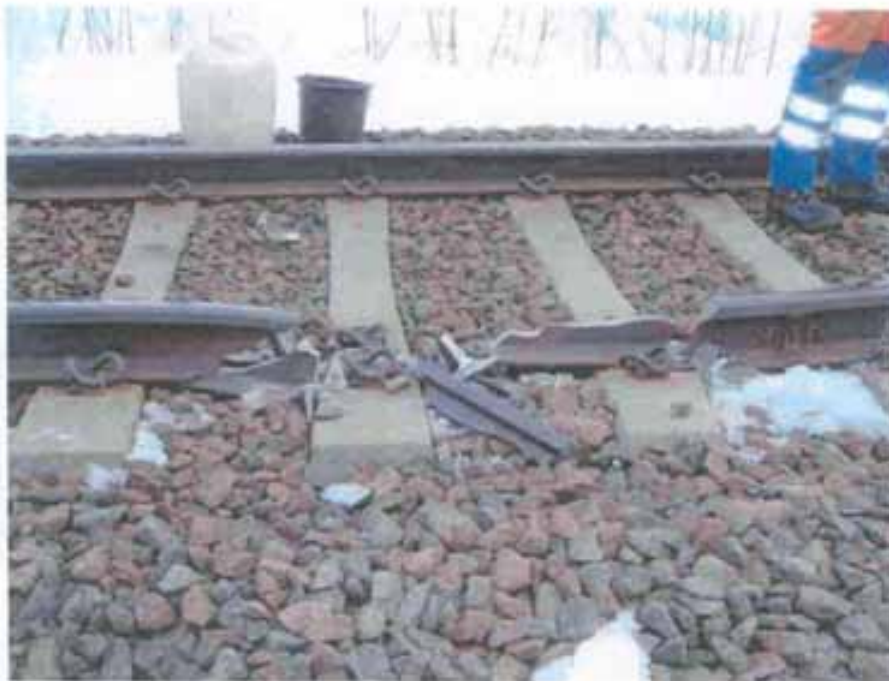
Kuva 1. Yleiskuva onnettomuuspaikalta. Junan kulkusuunta oikealta vasemmalle.

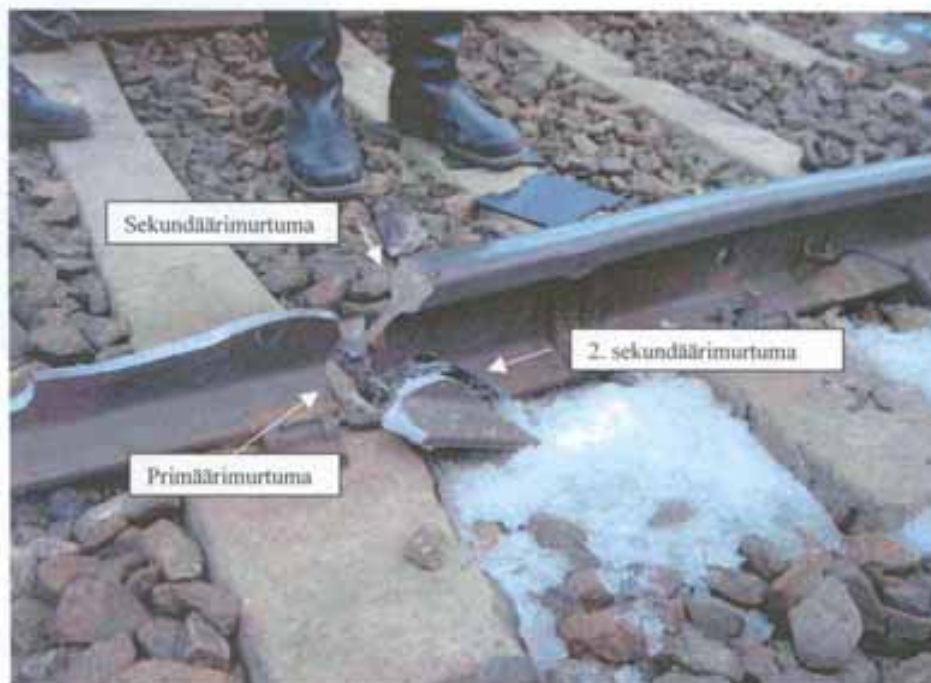
Kuva 2. Yksityiskohtaisempi kuva vauriokohdasta.

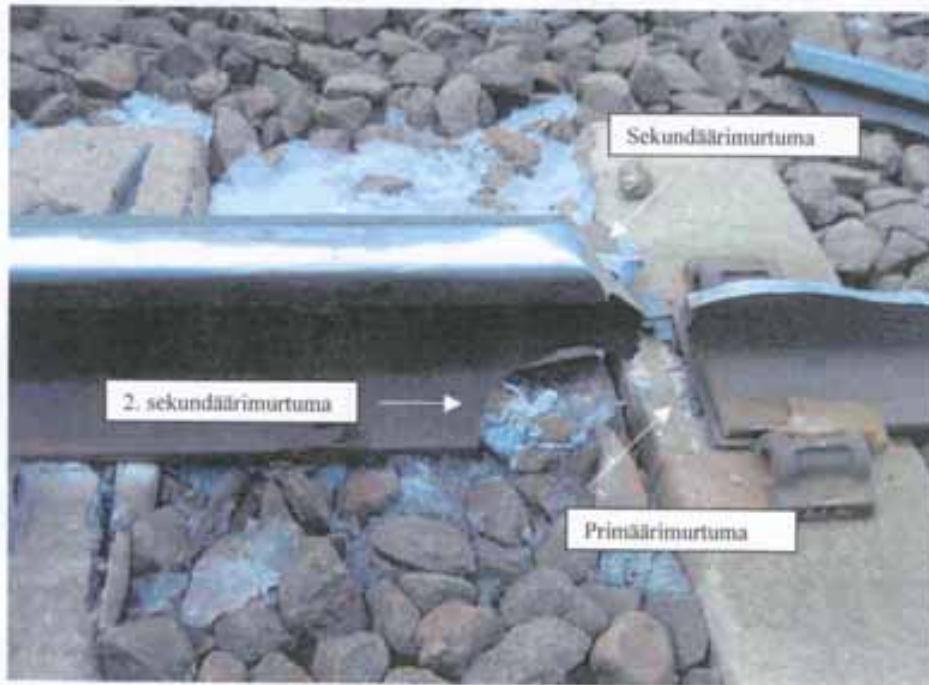
Kuva 3. Yksityiskohtaisempi kuva vauriokohdasta.

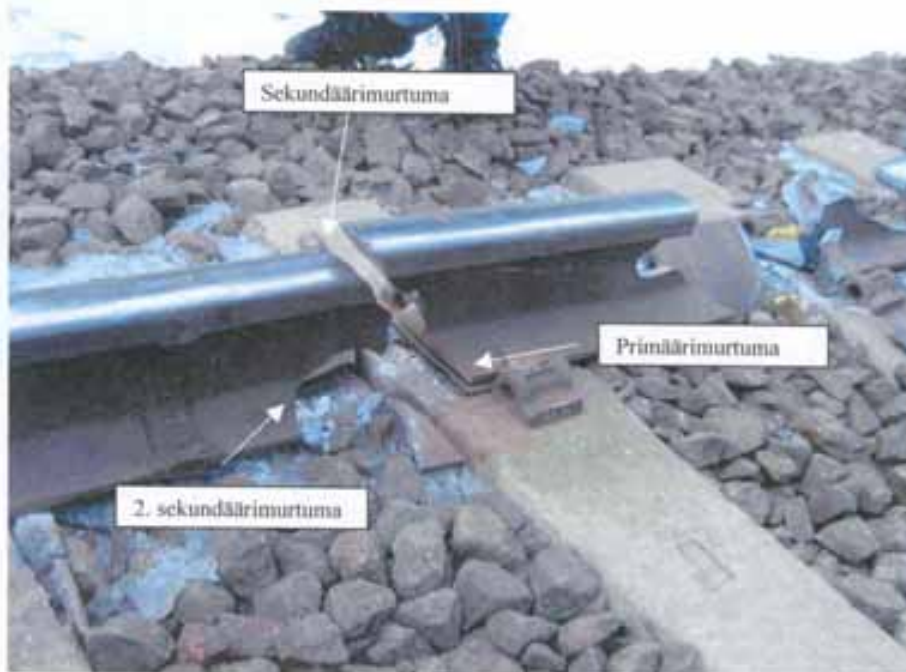
Kuva 4. Yksityiskohtaisempi kuva vauriokohdasta.

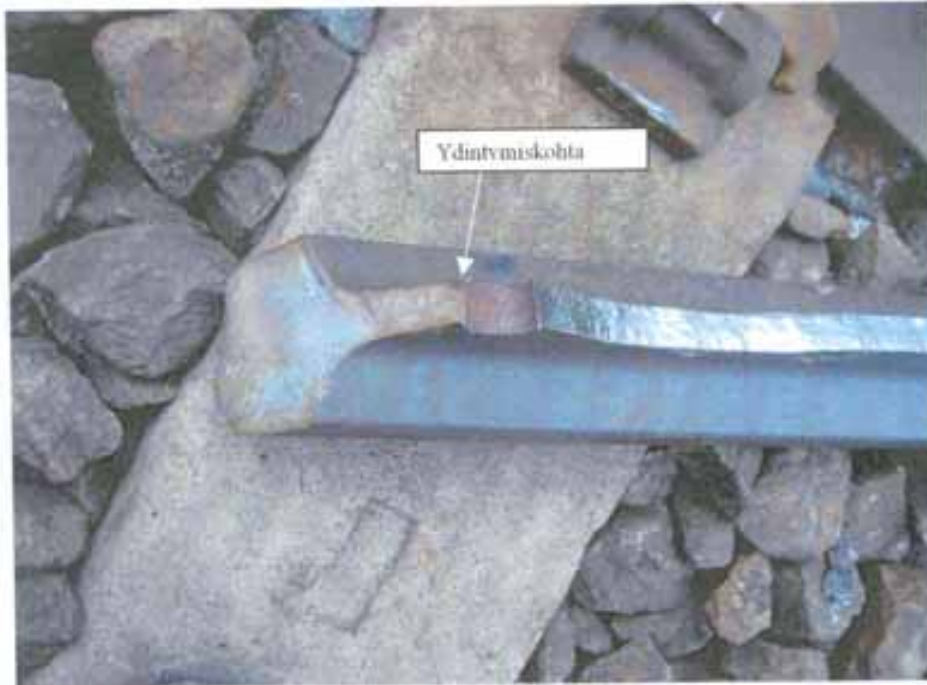
ydintymiskohdat primäärimurtumassa sekä sekundäärimurtumassa on nuolilla osoitettu kuvissa 5, 7 ja 8. Sekä primääri- että sekundäärimurtopinnat näyttivät olevan mekaanisesti hyvässä kunnossa, ts. murtumien syntymisen jälkeen murtopintojen vastinpinnat eivät olleet hankautuneet vastakkain. Tästä voidaan päätellä murtumien vastinpintojen väliin syntyneen rakoa, mikä puolestaan indikoi vetojännityksiä kiskoissa vaurioajankohtana.

Kuva 5. Sekundäärimurtuman murtopinta. Murtuman ydintymiskohta on merkitty nuolella.

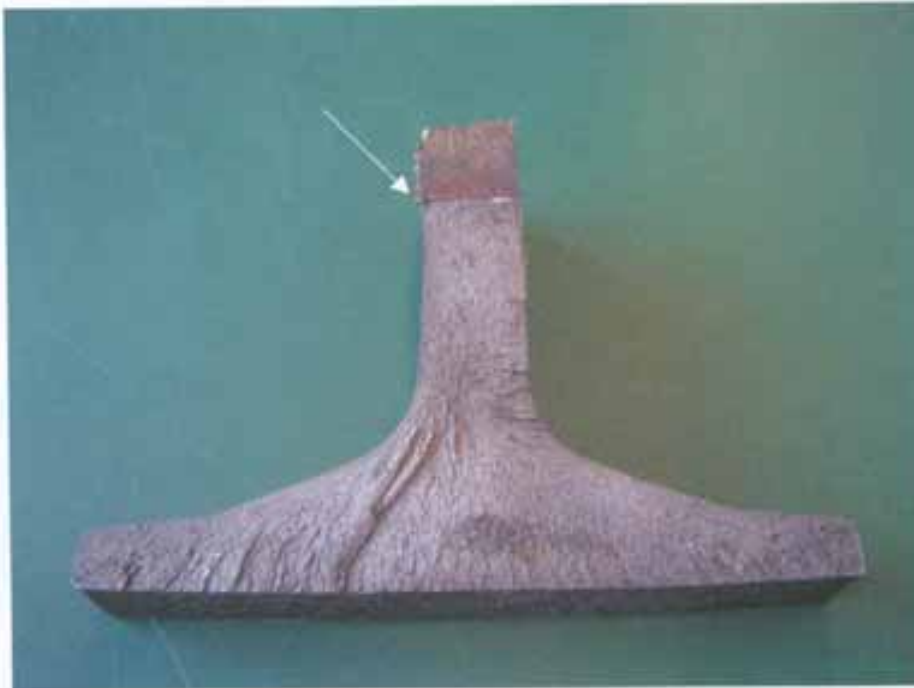
Kuva 7. Valokuva ruosteenpoistokäsittelyn läpikäyneestä primäärimurtopinnasta. Ydintymiskohta merkitty nuolella.

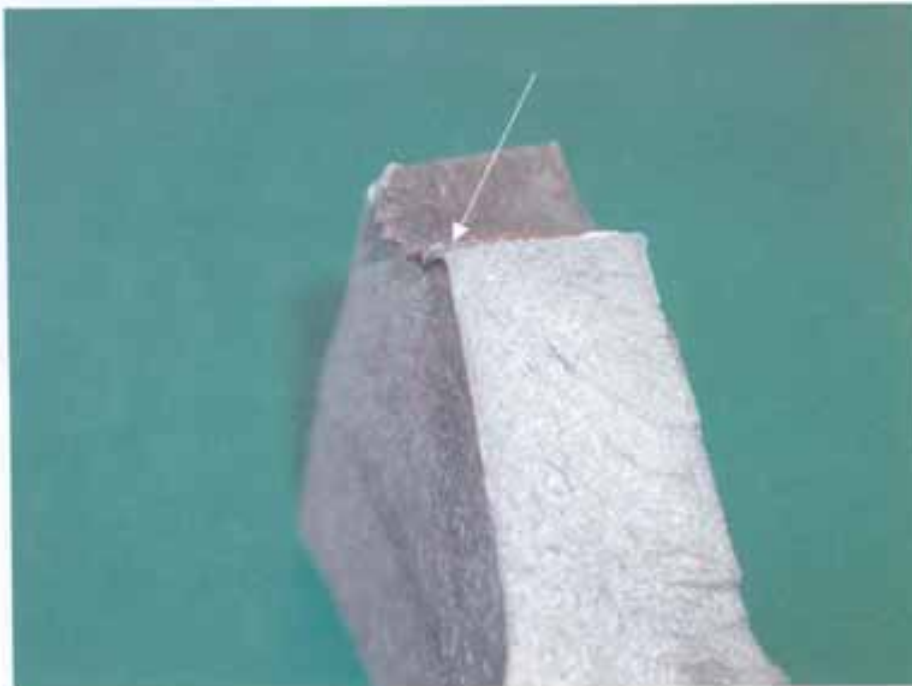
Vaurion syynä oli sidekiskoruuvien reiän huono viimeistely. Reiän viistäminen oli jäänyt tekemättä, jolloin reiän kohdalle oli jäänyt porauksen aikana syntyneitä säröjä. Nämä säröt olivat edesauttaneet haurasmurtuman ydintymistä sidekiskoruuvien reiän reunaan.

Kuva 8. Valokuva sidekiskoruuvien reiän purseesta. Ydintymiskohta merkitty nuolella.

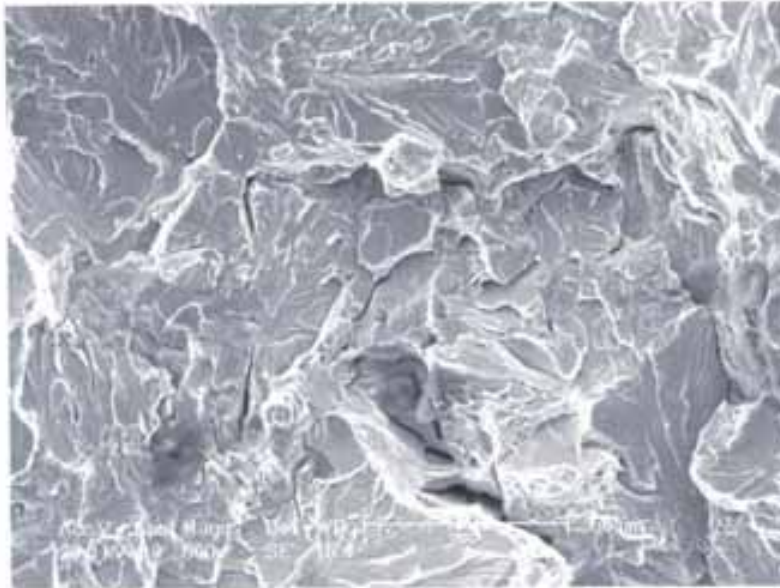
Kuva 9. SEM-kuva primäärimurtuman murtopinnasta.

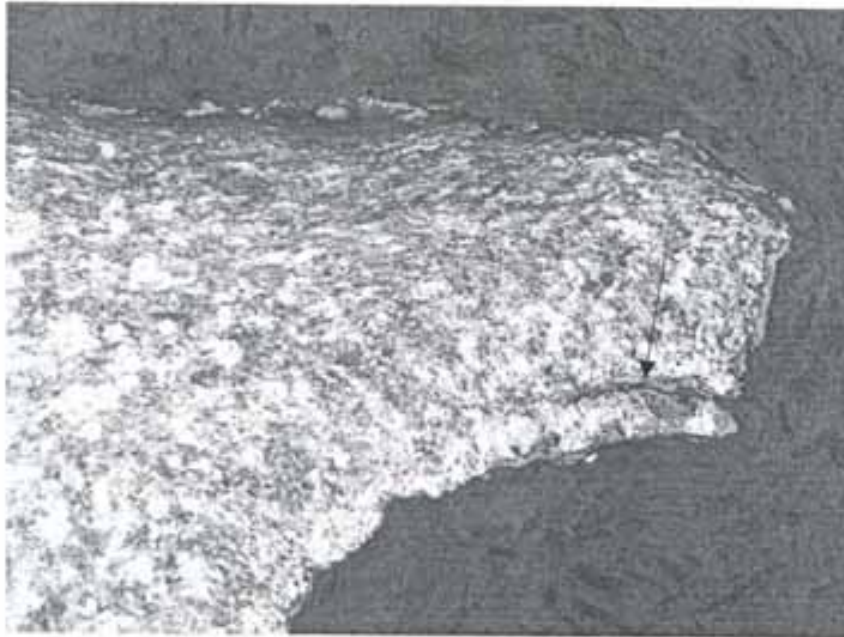
Kuva 13. Poikkileikkaus purseesta. Särö osoitettu nuolella. Suurennos 50 X.

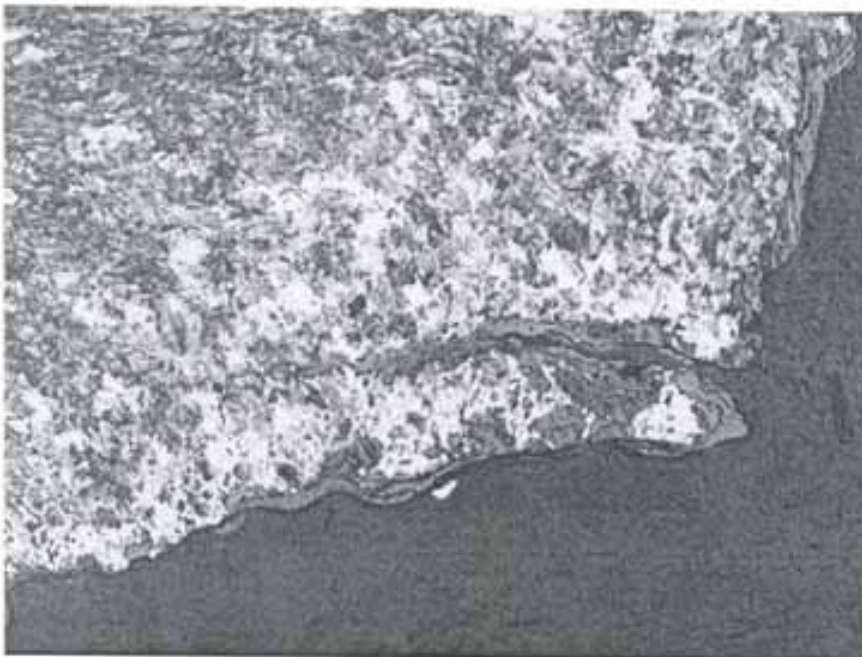
Kuva 14. Lähikuva kuvan 13 säröstä, jonka pinta on hapettunut. Suurennos 100x

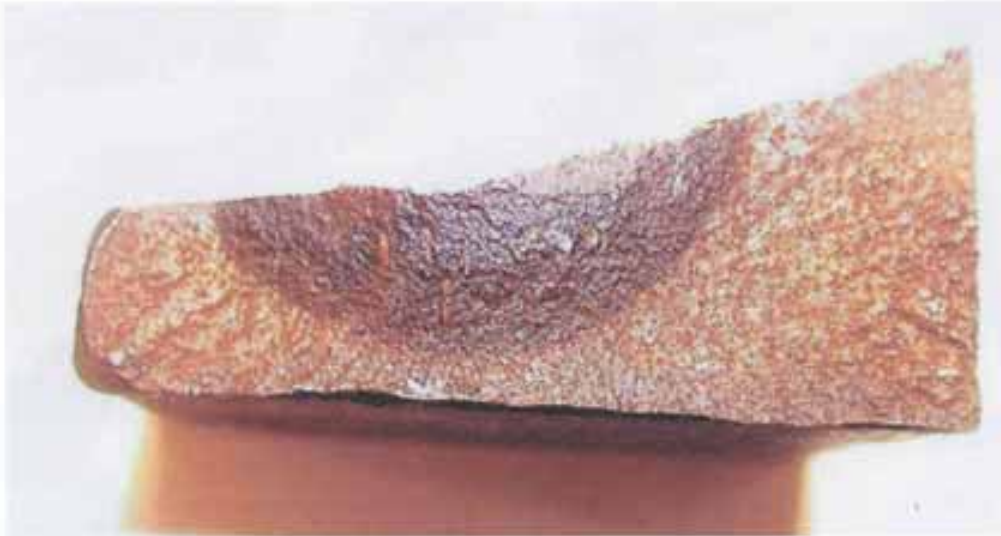
Tutkimuksen lopuksi tarkasteltiin vaurioitunutta Cadweld-liitoksen kohtaa, jonka murtopinta on esitetty kuvassa 16. Murtopinnan värierot johtuvat pinnan hapettumaste-eroista siten, että tummemman pinnan kohdalla on paksumpi oksidikerros. Näin ollen tummimmat murtopinnat alueet kertovat kuvaavat särönkasvun alkua. Liitoksen keskeltä valmistettiin poikkipintahie, josta otettuja kuvia on esitetty kuvissa 17-19. Mikroskooppitarkastelujen yhteydessä havaittiin, että hitsin keskellä materiaali oli karennut sekä säröillyt. Kuvassa 18 tällainen särö on osoitettu nuolella. Edellämäinnittu karkeneminen siis tarkoittaa sitä, että hitsauksessa materiaali on kuumentunut austeniittialueelle ja jäähtyessään alue on muuttunut kiderakenteeltaan martensiittiseksi. Itse asiassa kuva 19 osoittaa, että karennella alueella valtaosa rakenteesta on martensiittia (vaaleat alueet) ja joukossa on jonkin verran perliittia (tummat alueet). Kovuusmittaukset osoittivat, että karennella alueella kovuus on 670 HV1, muutosvyöhykkeellä keskimäärin 345 HV1 ja perusmateriaalissa 300 HV1. Edellämäinnitut arvot ovat viiden mittauksen keskiarvoja.

Kuva 16. Hitsausliitoksen murtopinta.

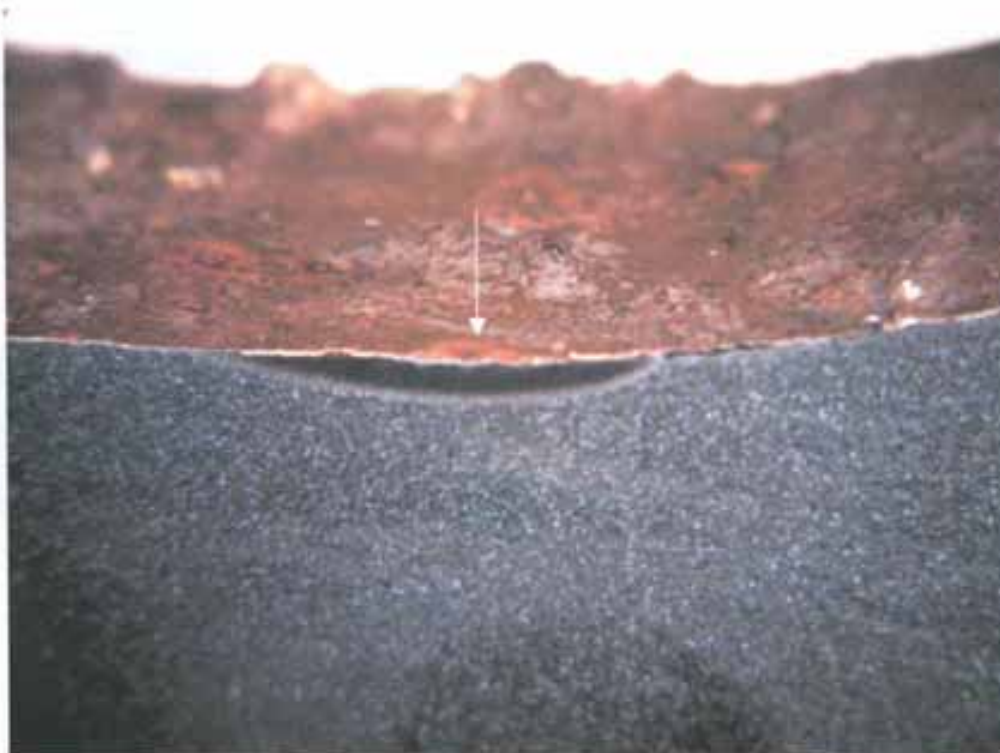
Kuva 17. Stereomikroskooppikuva hitsausliitoksen poikkileikkauspinnasta. Karennut alue näkyy tummana keskellä kuvaa (nuoli). Suurennos 8X.

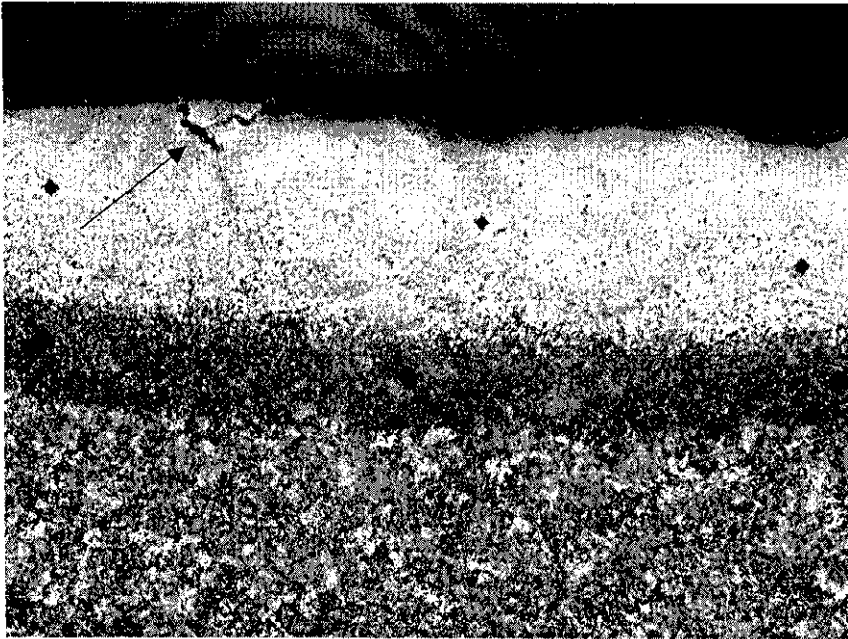
Kuva 18. Hitsiliitoksen mikrorakenne. Ylinnä karennut kerros (kovuus 670 HV1), keskellä tumma lämpövyöhyke (keskimääräinen kovuus 345 HV1) ja alhaalla perusaine (kovuus 300 HV1). Nuolella on osoitettu kareneeseen vyöhykkeeseen muodostunut särö. Suurennos 50X.
