## Tutkintaselostus

C 3/2005 R

# **Pellettikuormassa olleen venäläisen tavaravaunun suistuminen kiskoilta Eskolassa 27.4.2005**

### DERAILMENT OF A RUSSIAN FREIGHT CAR LOADED WITH PELLETS IN ESKOLA, FINLAND, ON 27 APRIL 2005

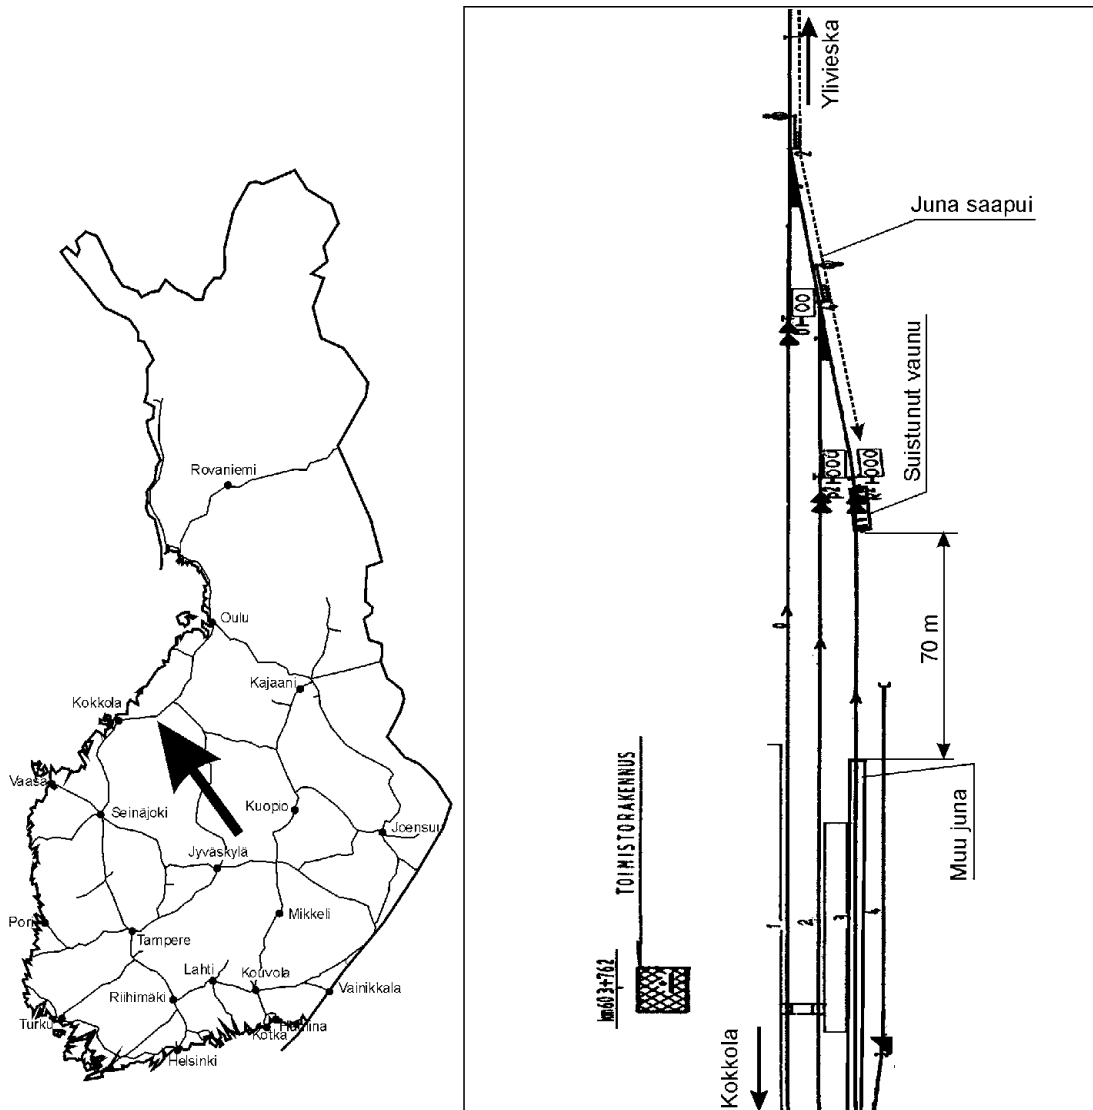
Kuva 1. Tavarajunan viimeinen vaunu suistui Eskolan ratapihalla raiteella 3 kulkuunsa nähden vasemmalle.

Figure 1. The last wagon of the freight train became derailed on the third track of the Eskola yard to the left of its direction of travel.

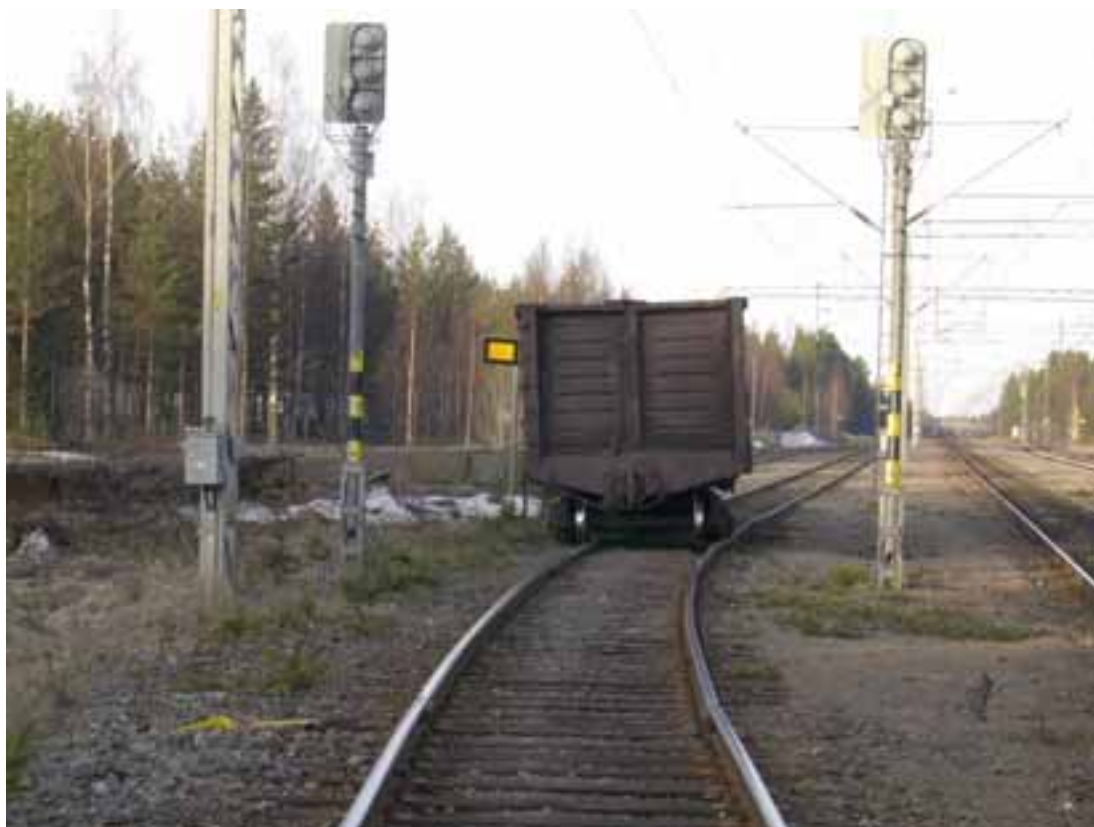
*Kuva 2. Kiskoilta suistunut vaunu tulosuunnasta katsottuna.*

*Figure 2. The derailed wagon seen from the direction of travel.*

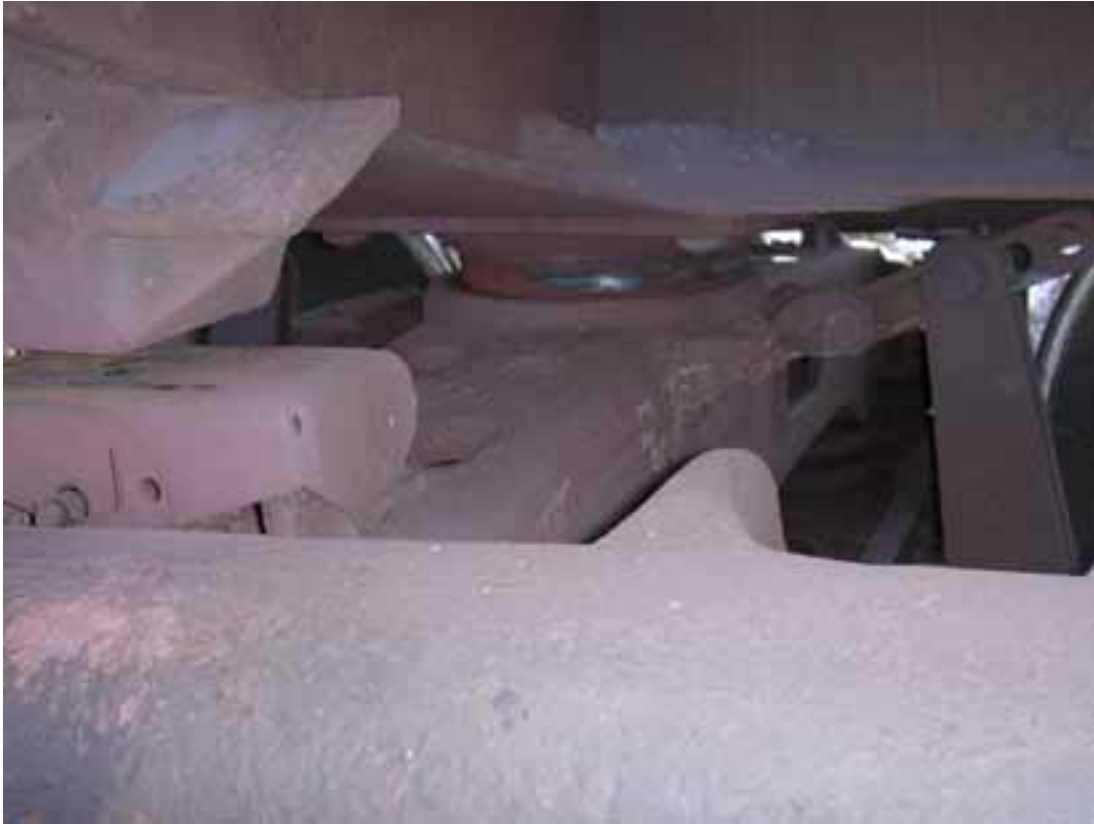
Suistunut vaunu oli numeroltaan Vok 67326512. Suistunut vaunu punnittiin Ykspihlajassa ja tarkastettiin Kokkolan varikolla. Vaunu painoi 87 900 kiloa, joten ylikuormaa ei ollut. Vaunun suurin sallittu akselipaino on 22,5 tonnia, eli vaunun kokonaispaino 90 000 kiloa. Vaunun kunto todettiin hyväksi, mutta telikeskiöt todettiin voitelultaan kuivaksi.

*Kuva 3. Vaunun telikeskiö.*

*Figure 3. The wagon's pivot.*

Telien kääntymisjäykkyys tuli esille raivauksen jälkeen siirrettäessä vaunua ratatyökooneen avulla turvaraitteelle, jolloin vaunu oli pudota uudelleen kiskoilta.

Telien jäykkyys johtui telikeskiöiden kulumisesta sekä rasvattomuudesta. Raideruuveilla jonkin verran huonokuntoisiin puuratapölkkyihin kiinnitetyn kuluneen K43-kiskon myötämisen mahdollisti kiskojen hetkellisen leviämisen kaarteissa telien murtaessa. Näin tapahtuessa kiskojen väli kasvoi niin suureksi, että sisäkaarteiden puoleiset pyörät putosivat kiskojen väliin. Ulkokaarteiden puoleiset nousivat sen jälkeen kiskon yli suistaen vaunun pois kiskoilta.

Huonokuntoiset telikeskiöt aiheuttavat suistumisriskin huonokuntoisilla raiteilla sekä välikäytävistä pyörien ennenaikaisen kulumisen kautta. Sen vuoksi Onnettomuustutkimuskeskus toistaa tutkintaselostuksessa C 4/1996 R annetun ja tutkinnoissa C 37/1997 R ja C 4/2003 R toistetun suosituksen S58: *Venäläisten vaunujen telikeskiöiden kunto ja rasvaaminen on varmistettava. [C4/96R/S58]*

Koska telikeskiöiden kuntoa ja rasvausta on vaikea varmistaa raja-asemilla tehtävissä tarkastuksissa, venäläisten vaunujen telikeskiöt tulisi rasvata aina, kun teli Suomen puolella joudutaan esimerkiksi pyöräkerran vaihdon vuoksi irrottamaan vaunusta. Venäläistä osapuolta tulisi edelleen informoida jäykkien telikeskiöiden aiheuttamista ongelmista.

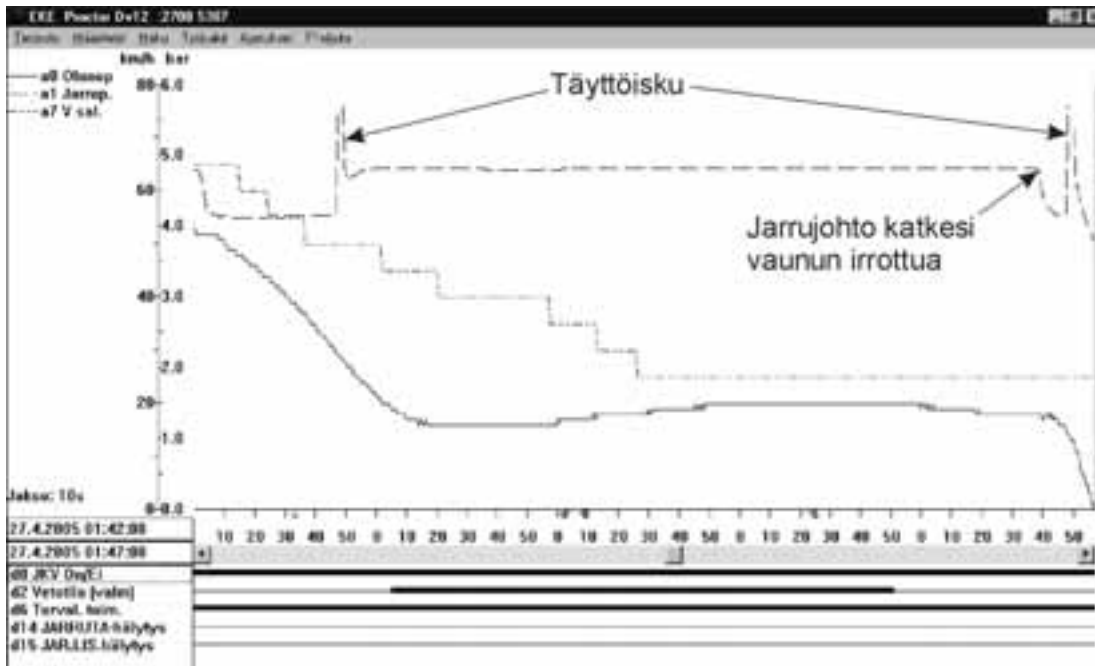
Kuva 4. Kulunrekisteröintilaitteen tietojen graafinen tulostus ajan funktiona viimeisen viiden minuutin ajalta ennen junan pysähtymistä. Piirroksessa näkyvät piikit jarrujohtojen painetta kuvaavassa käyrässä ovat kuljettajan tekemiä täyttöiskuja.

Figure 4. A graphical display of the running recorder as a function of time for the last five minutes before the train stopped. The peaks in the graph denoting brake line pressure are pressurization taps made by the engineer.

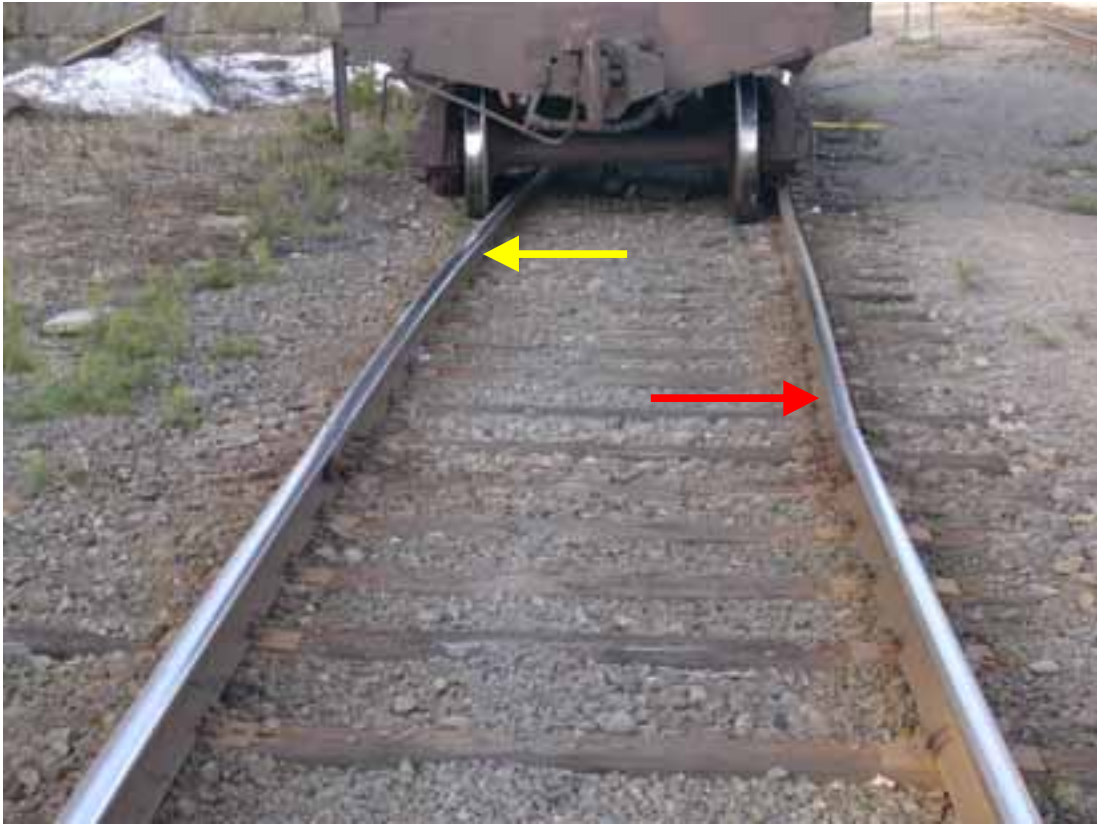
Radassa olleiden jälkien perusteella voidaan päätellä, että ensin oli suistunut vaunun oikeanpuoleiset pyörät kiskon sisäpuolelle heti kiskoatkoksen jälkeen. Vasemmanpuoleiset pyörät olivat nousseet kiskon yli ja pudonneet kiskon ulkopuolelle noin 3,5 metriä myöhemmin.

*Kuva 5. Oikean puoleiset pyörät putosivat kiskoilta punaisen nuolen osoittamassa kohdassa ja vasemmanpuoleiset pyörät nousivat kiskon yli keltaisen nuolen kohdalla.*

*Figure 5. The red arrow indicates where the wheels on the right side fell off the rails. The yellow arrow indicates where the wheels on the left side rose over the rail.*

Kaarteessa vaunun vasemmanpuoleiset, eli ulkokaarten puoleiset pyörät olivat painaneet kiskoja niin voimakkaasti ulospäin, että se oli kallistunut ja siirtynyt ulospäin niin paljon, että oikeanpuoleiset pyörät putosivat kiskon sisäpuolelle. Pyöräkerrat kulkivat tällä tavoin levittäen kiskojen väliä kunnes vasemman puoleiset pyörät nousivat kaarteiden loppuosuudella kiskon yli.
