Tutkintaselostus

C 5/2005 R

Tavarajunan kahden vaunun suistuminen Kontiomäen rautapihalla 15.7.2005

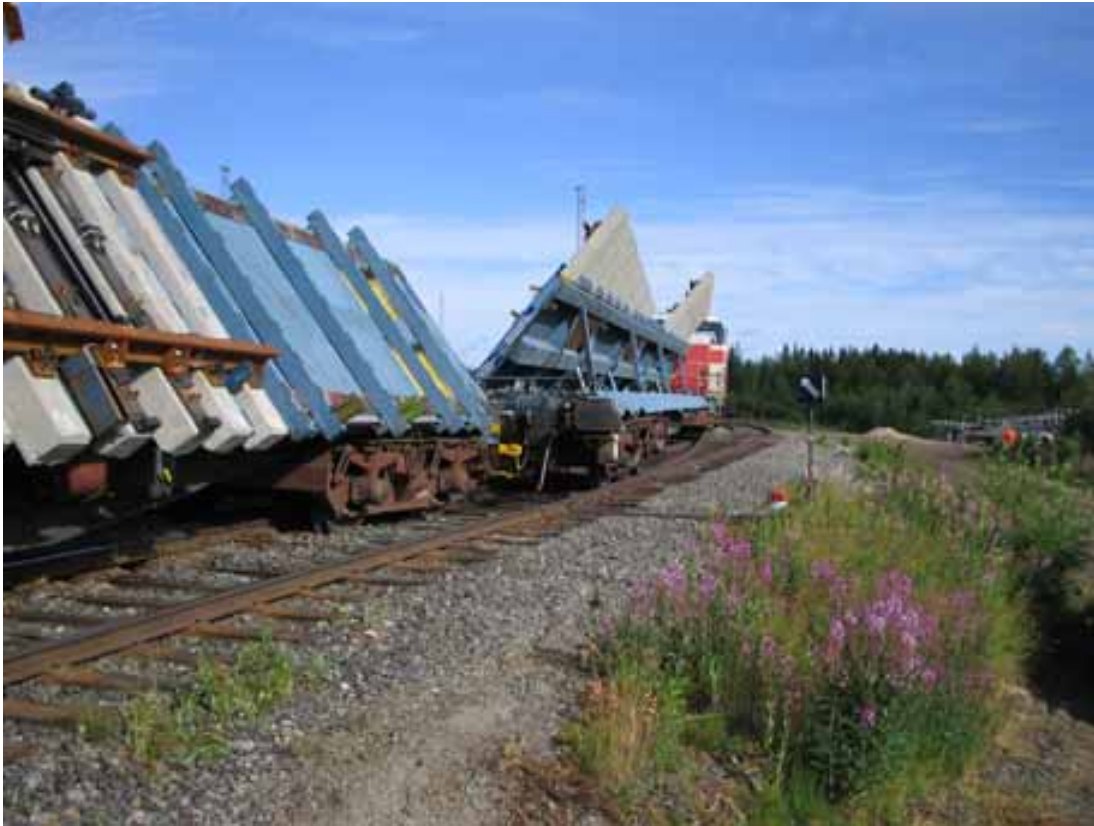
Kuva 2. Junan kahden ensimmäisen vaunun väli. Toisen vaunun etuteli ja ensimmäisen vaunun takatelin jälkimmäinen pyöräkerta ovat suistuneet.

Figure 2. The first two wagons of the train. The front bogie of the second wagon and the rear wheelset of the rear-end bogie of the first wagon, derailed.

Onnettomuuden jälkeen vaunuissa ja niiden teleissä oli suistumisesta aiheutuneita vaurioita. Puskinlevyt olivat naarmuttaneet puskinen varsia. Teleissä oli jälkiä niiden törmäyksestä kiskoihin ja sepelillä kulkemisesta. Vaunujen välinen ruuvikytkin oli onnettomuuden jälkeen vääntynyt ja kiertynyt. Onnettomuuden jälkeen ruuvikytkimen lenkki oli irronnut vetokoukusta.

Suistuminen on tapahtunut S-kaarten loppuosassa tai välittömästi sen jälkeen. Toisen vaunun etuakseli on todennäköisesti ensin kallistunut laipan puristuessa kiskoon ja vaunun kuljettua joitakin metrejä laippa on noussut kiskolle, tai pudonnut sen päälle telin kallistumisen jälkeen. Vaihteen V054 kielten kohdalla vaunun pyörä on jo kulkenut kiskon päällä. Kielten tyveen tullessa kulkusuuntaan nähden vasen pyörä on kiivennyt vasemman kiskojonon päälle ja kulkenut vasemmalla puolella olevan poikkeavan raiteen

kiskon yli. Suuret voimat ja nykäykset toisesta vaunusta ovat vetäneet myös ensimmäisen vaunun takatelin kulkusuuntaan jälkimmäisen pyöräkerran raiteilta.

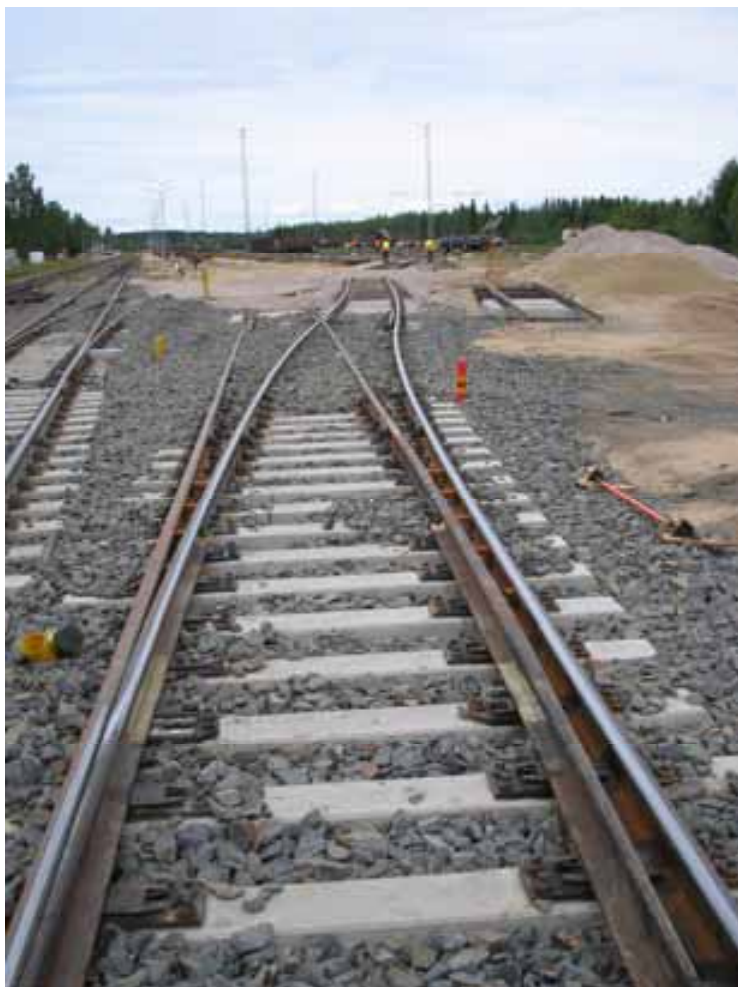
Vaihteelta V049 vaihteelle V054 johtavalla vaihdekujalla oli vaihteen V049 jälkeen kaksi kaarretta, ensimmäinen vasemmalle ja toinen oikealle. Kujan alkupää oli tuettu uuteen sepeliin osin betonisin ja osin puisin ratapölkkyin. Loppuosa oli tuettu raidesoraan puupölkkyin. Kujan loppuosan sivusta oli kaivettu noin 1 metrin päästä pölkyn päätä maata viereisten raiteiden kunnostuksen vuoksi. Kujan keskivaiheilla oli myös väliaikainen ylikäytävä työmaan koneiden ja kuorma-autojen liikkumista varten. Raidelevyydet vaihdekujalla vaihtelivat välillä 1 525–1 530. Kiskonkiinnikkeissä ei ollut juurikaan jälkiä raiteen leviämisestä.

Kuva 3. S-kaarre katsottuna junan kulkusuuntaan. Etualalla vaihde V049.

Figure 3. S-curve as facing the running direction of the train. In front, V049 turnout.

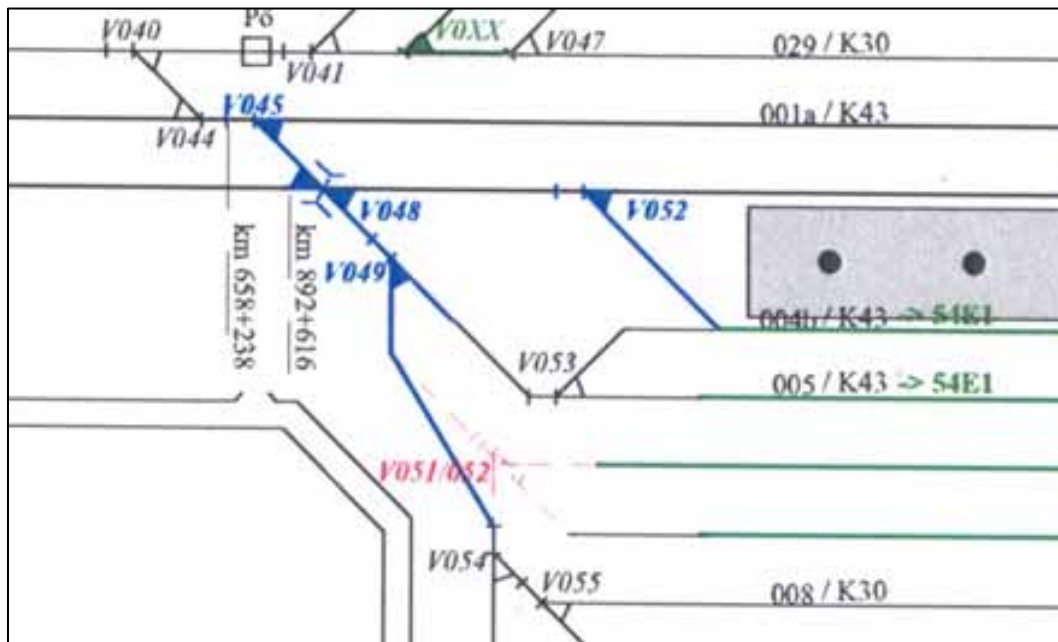
Vaihteelta V049 johti väliaikainen vaihdekuja vaihteelle V054. Vaihde V054 oli tarkoitus uusita seuraavassa työvaiheessa. Tällöin vaihteen V054 olisi tarkoitus siirtyä uuden ratapihageometrian mukaiseen asemaan, jonka jälkeen myös sen takana olevat raiteet uusittaisiin ja ne siirtyisivät myös uuden geometrian mukaiseen asemaan.

Kuva 4. Ote raidekaaviosta, jossa näkyy vaihteiden välinen kuja. Kuvassa näkyvät uudet vaihteet V048 ja V049, vanhat vaihteet V054 ja V055 sekä poistuneiden vaihteiden V051 ja V052 paikka. Kuvassa näkyvät raiteet 004b ja 005 olivat onnettomuuspäivänä käytössä "pussiraiteina" ratapihan toisesta päästä.

Figure 4. Extract from track diagram, displaying the turnout lane between the turnouts. The diagram shows the new V048 and V049 turnouts, the old V054 and V055 turnouts and the location of the removed V051 and V052 turnouts. On the day of the incident, tracks 004b and 005 as seen in the diagram were used as so-called bagging tracks from the opposite end of the railway yard.

Kontiomäen ratapihan muutostyöt valmistuvat 2007 Vaihteiden välinen väliaikainen S-kaarteellinen vaihdekuja on poistettu jo kesällä 2005.

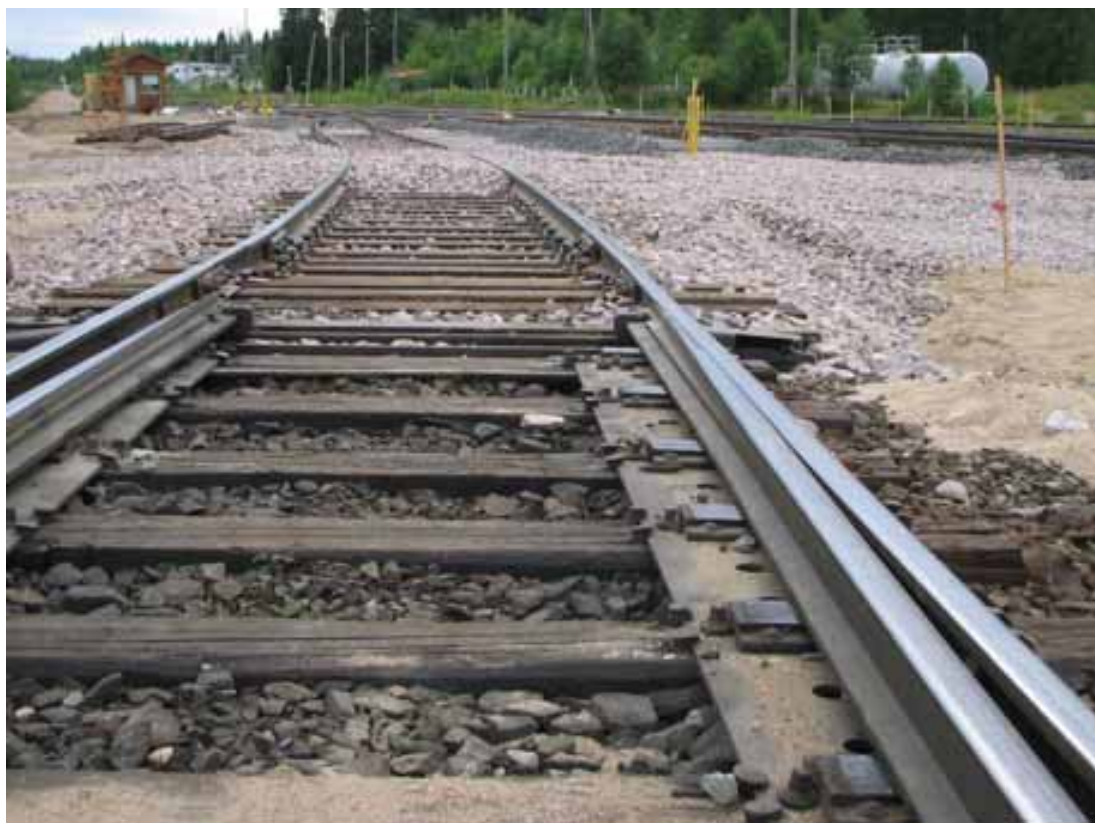
Suistumisjäljet alkoivat vaihteessa V054. Juna kulki vaihteesta suoraan johtavalle raiteelle. Oikeassa kiskojonossa näkyi kielen tyvessä iskeymäjälki. Samalla kohtaa vasemman kiskojonon harjalla oli pitkä viiru, jonka jälkeen kiskon jalassa, vasemmalla puolella, näkyi pyörän laipan jälki.

Kuva 5. S-kaarre katsottuna junan kulkusuuntaa vasten. Etualalla vaihde V054 jossa vaunut suistuivat.

Figure 5. S-curve as seen from the rear end of the running train. In front, V054 turnout, where the wagons derailed.

Vaunut ovat ensin kääntyneet vaihteen kaarteessa oikealle, sitten on ollut laaja kaarre vasemmalle ja lopuksi noin 200 metrin säteinen kaarre oikealle. Näin ollen kulkiessaan S-kaarteessa kahden ensimmäisen vaunun päädyt ovat liikkuneet voimakkaasti sivuttain toisiinsa nähden ja ne ovat lisäksi olleet junan ja veturin puristuksen alaisina. Vaihteiden välisen kujan päälysrakenne oli melko joustavaa ja kaluston aiheuttamat painumat suuria ja vaihtelevia. Tämä vaikeuttaa kaluston ja radan yhteistoimintaan turvallisuutta heikentävästi. Riski suistumiseen kasvaa etenkin, jos raide painuessaan kieroutuu. Tällöin kalusto saattaa kallistua ja kuorman jakautuminen pyörien kesken olla epätasaista.
