Tutkintaselostus

C 7/2005 R

Tavarajunan veturin ja vaunun suistuminen kiskoilta Peräseinäjoella 31.10.2005

LOCOMOTIVE AND WAGON OF FREIGHT TRAIN DERAILING AT PERÄSEINÄJOKI IN FINLAND ON 31 OCTOBER 2005

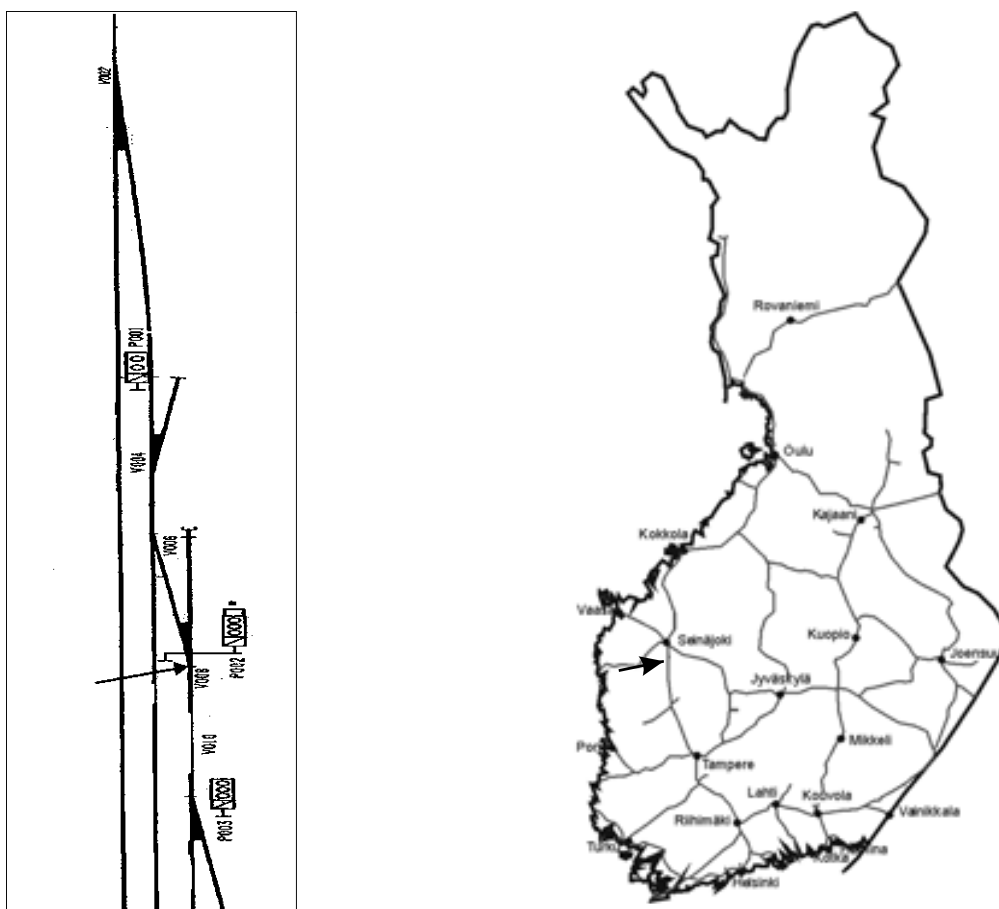
Kuva 1. Tavarajunan veturi ja vaunu suistuivat Peräseinäjoen vaihteessa V008.

Figure 1. Freight train locomotive and wagon derailed on V008 turnout at Peräseinäjoki in Finland.

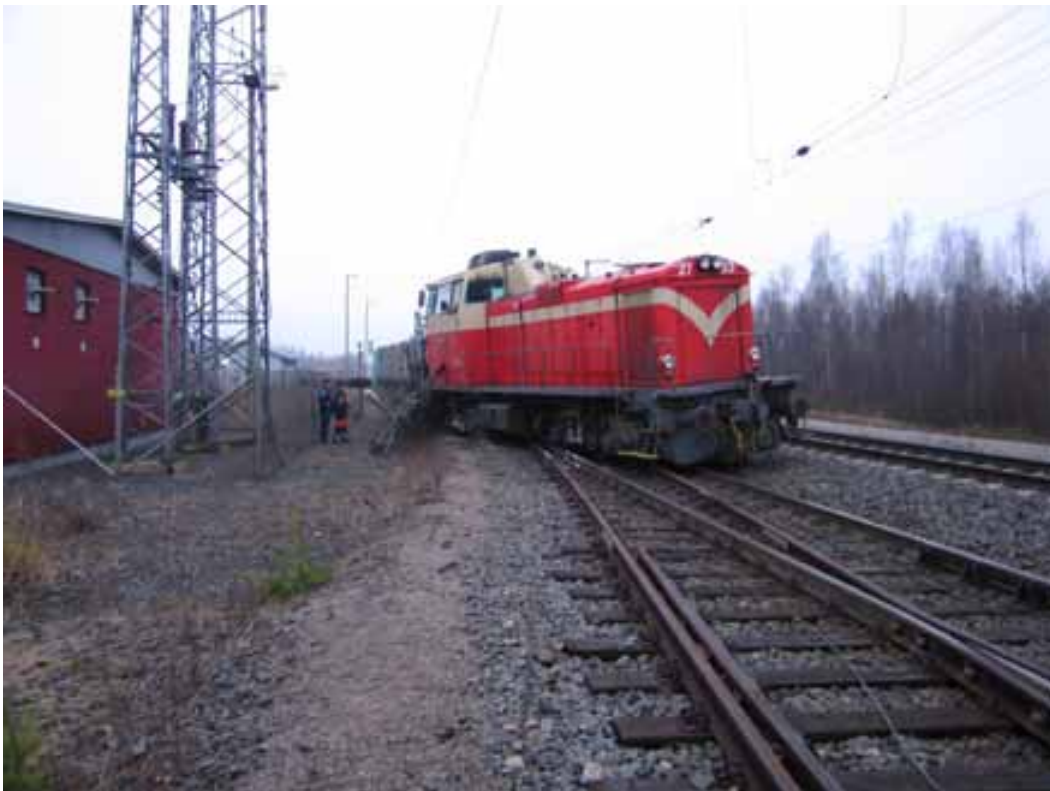
Kuva 2. Veturi törmäsi suistumisen jälkeen sähköratapylvääseen.

Figure 2. Having derailed, the locomotive bumped into an electric railway pole.

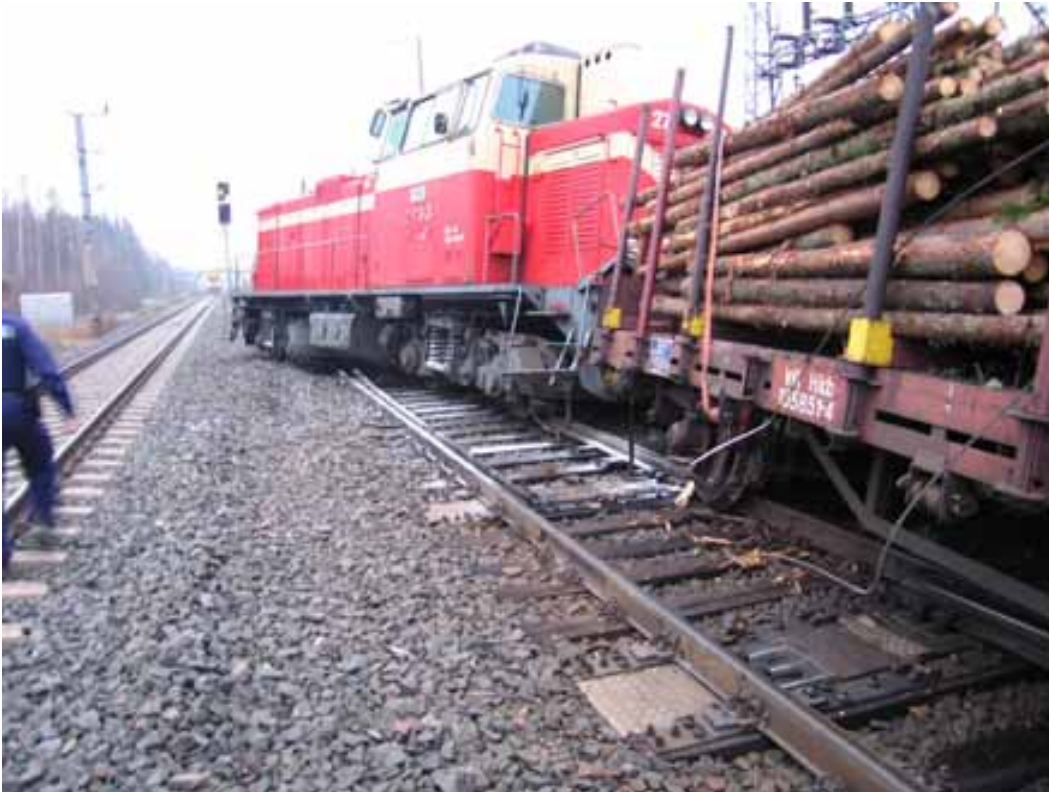
Kuva 3. Veturi kallistui suistumisen jälkeen voimakkaasti oikealle.

Figure 3. Having derailed, the locomotive inclined heavily on its right-hand side.

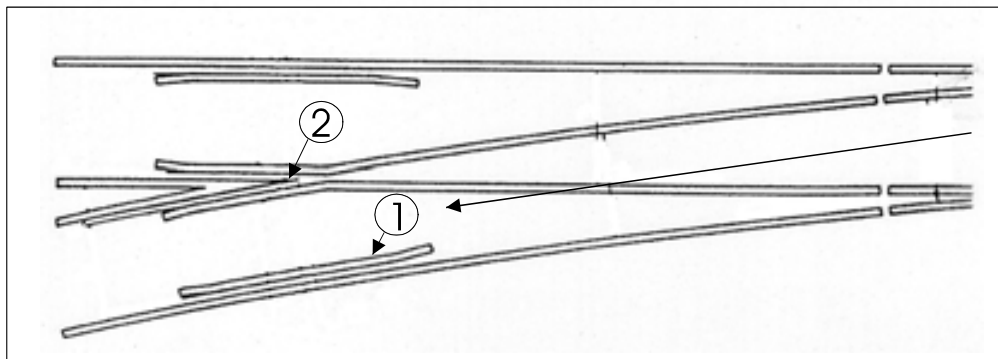
Vaihteen pölkytys oli huonokuntoinen ja kiskojen naulakiinnitys ei ole ollut riittävä. Kaarteessa veturin oikeanpuoleiset eli ulkokaarteen puoleiset pyörät olivat painaneet kiskoa voimakkaasti ulospäin. Kisko oli kallistunut ja siirtynyt ulospäin niin paljon, että vasemmanpuoleinen pyörä nousi vastakiskon päälle. Tämän jälkeen oikean puolen pyörä ohjautui vaihteen kärkikiskon väärälle puolelle. Ensimmäisen pyöräkerran pudottua kiskoilta oli seuraava pyöräkertojen ylimenojälki oikean puolen kiskossa neljän metrin päässä vaihteen V008 kärkikiskosta. Myös ratapölkyyissä oli vastaavat jäljet havaittavissa vasemman puolen pyöräkertojen jättämänä.

Vaihte V008 oli asennettu paikalleen vuonna 1978. Vaihteelle oli tehty viimeksi mekaaninen kunnostus 24.3.2005 ja huolto 31.5.2005. Vaihteelle 20.4.2005 tehdyn mittauspöytäkirjan mukaan vaihte ei kaikilta osin ollut vaadituissa mittausrvoissa, mutta niillä ei todennäköisesti ole ollut osuutta onnettomuuden syyhyn. Vaihte oli määrä kunnossapitosuunnitelman mukaan vaihtaa uuteen vuonna 2006.

Kuva 4. Junan kulkusuunta vaihteessa V008 on osoitettu nuolella. Kuvaan on merkitty numerolla 1 vaihteen vastakisko ja numerolla 2 vaihteen kärkikisko.

Figure 4 Arrow indicating running direction of train on V008 turnout. Turnout check rail indicated by 1 and turnout point rail indicated by 2.

Vaihteelle V008 ja sen kääntölaitteelle tehtiin huolto kesäkuussa 2006. Syyskuussa 2006 vaihteelle tehtiin mekaaninen kunnostus.
