Tutkintaselostus

C 8/2005 R

Veturin vetolaitteen irtoaminen ja tavaravaunun suistuminen Ypykkävaaran ja Vartiuksen välillä 28.12.2005

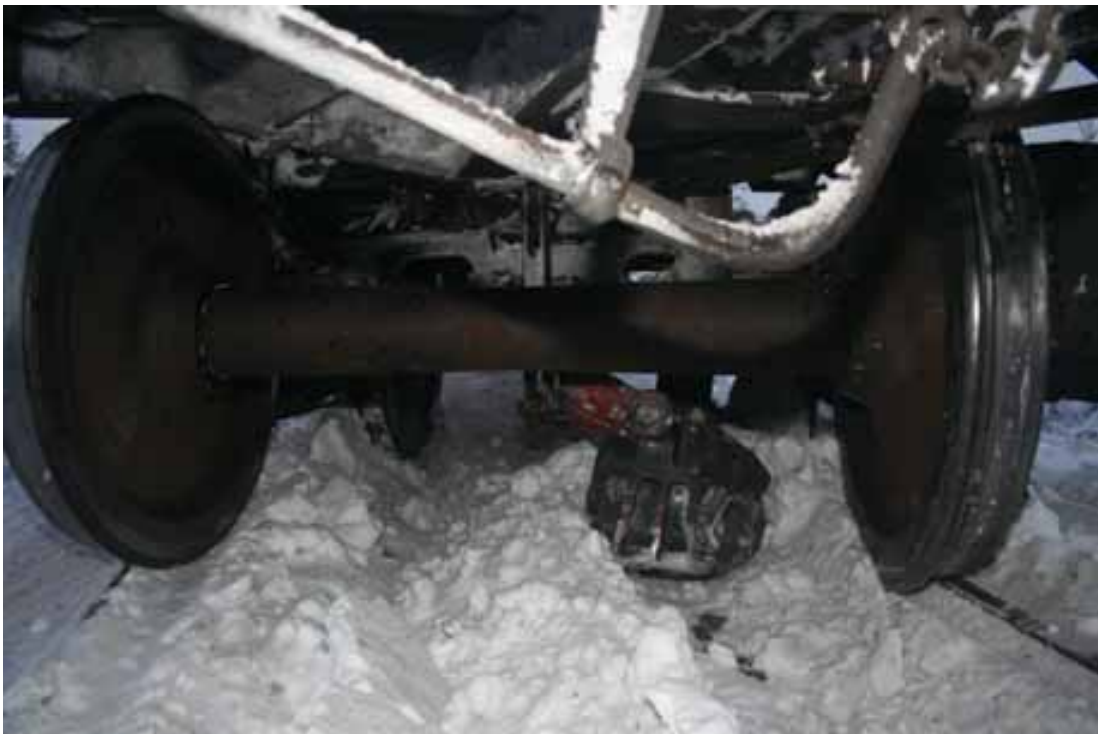
Kuva 2. Vetolaite tarttui vaunun takimmaisena telin alle ja suisti telin kiskoilta.

Bild 2. Draganordningen fastnade under vagnens bakre boggi och orsakade att boggin spårade ur.

Figure 2. Traction device as clamping under rear bogie of wagon and causing it to derail.

Irronnut vetolaite pyöri vetureiden ja vaunujen alla. Vetolaite tarttui kiinni kolmannen vaunun takatelin akseleiden väliin ja suisti telin kiskoilta. Vetolaitteen pidätinlevy ja kiila löytyivät kiskojen välistä noin kaksi kilometriä ennen onnettomuuspaikkaa. Pidätinlevyssä näkyi selviä jälkiä siitä, että kiila oli hangannut levyä vasten ja työntänyt sitä alaspäin. Kiila on myös kuluttanut uran vetolaitteen kannatinkotelon pohjaan. Ura näkyy kuvassa 7. Vetolaitteen kiilaa paikallaan pitävä pidätinlevy on kiinnitetty neljällä M12X25-ruuvilla, joissa on teräslankavarmistus. Pudonneessa pidätinlevyssä oli vielä kaksi ruuvia teräslangalla kiinni. Kaksi pidätinlevyä kiinni pitävistä ruuveista oli pudonnut jo aikaisemmin. Reikien kierteet vetolaitteen kannatinkotelon pohjassa olivat ruostuneet ja kierteet olivat vaurioituneet. Toinen kannessa kiinni pysyneistä ruuveista oli ruosteesta päätellen katkennut jo aikaisemmin. Kansi oli ollut kiinni vain yhden ruuvin varassa, joka murtumisjäljistä päätellen oli ollut jo puoliksi poikki. Kun ruuvi meni kokonaan poikki, putosi pidätinlevy ensin alas ja sen jälkeen kiila pääsi myös putoamaan alas. Tämän seurauksena ensimmäisen veturin vetolaite irtosi veturista.

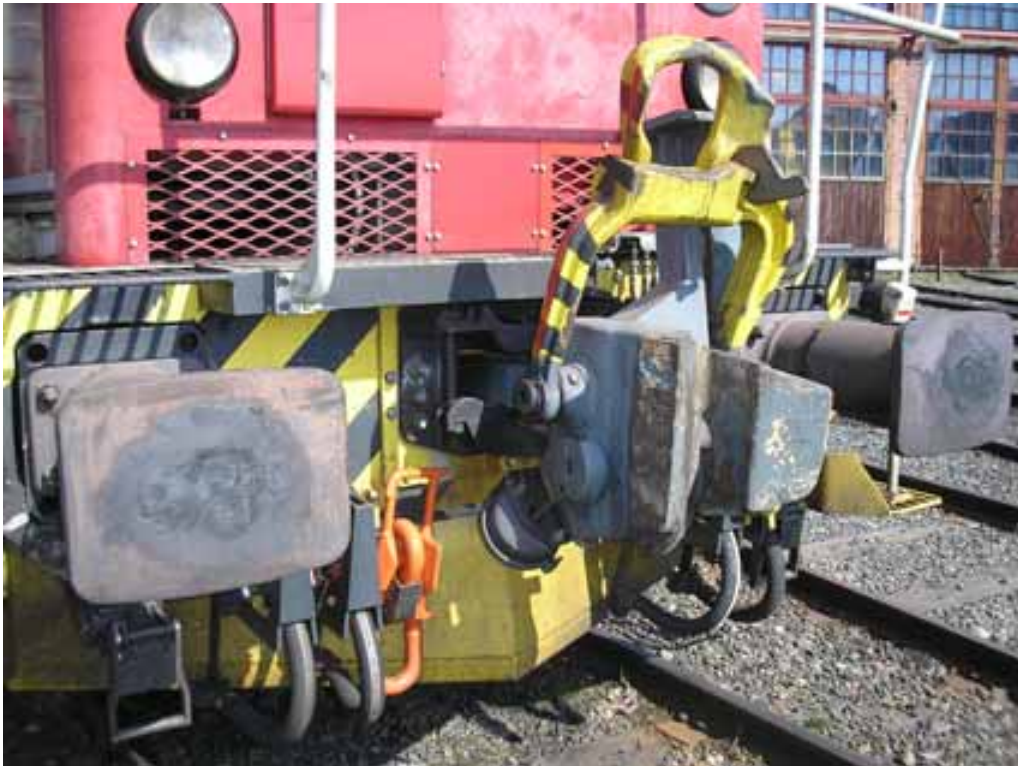
Kuva 3. Veturit oli kytketty yhteen kuvassa näkyvällä SA3-automaattikytkimellä.

Bild 3. Loken hade kopplats samman med den automatiska SA3-kopplingsanordningen, som visas på bilden.

Figure 3. Locomotives intercoupled by SA3 automatic coupling as seen in the photo.

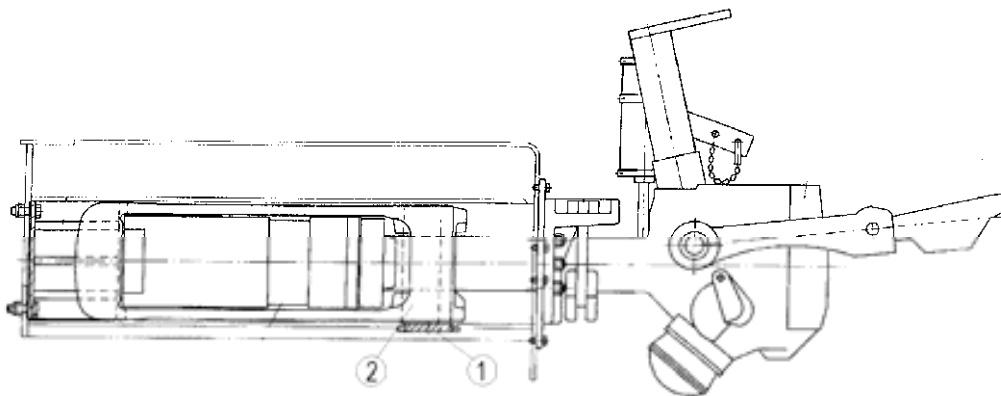
Kuva 4. Veturin vetolaitteen piirustus. Pidätinlevy on kuvassa merkitty numerolla 1 ja katkoviivalla piirretty kiila numerolla 2.

Bild 4. Ritning över lokets draganordning. På bilden har hållarplattan nummer 1, och kilen, som ritats med streckad linje, har nummer 2.

Figure 4. Drawing on traction device of locomotive. Clamp disc indicated by 1 and wedge drawn by dash line, indicated by 2.

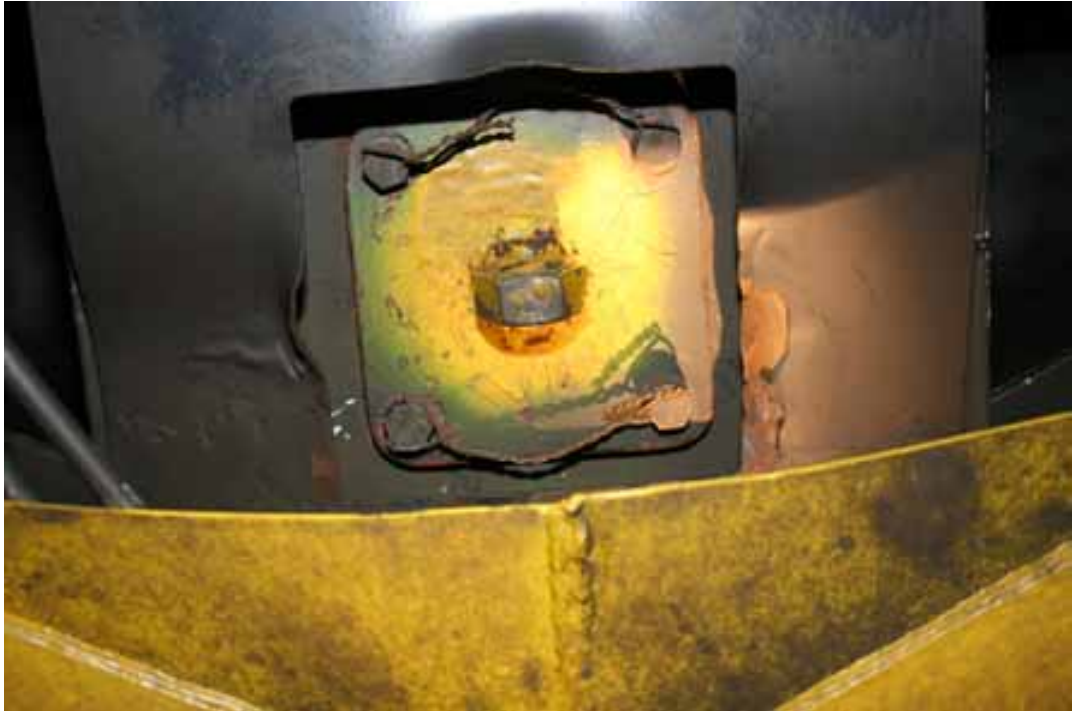
Kuva 5. Kuva vetolaitteen kotelosta alhaalta päin. Pidätinlevyn ruuveissa on teräslankavarmistus.

Bild 5. Bild av draganordningens kapsling underifrån. Hållarplattans skruvar är säkrade med ståltråd.

Figure 5. Traction device casing as seen from below. Clamp disc screws with steel-wire securing.

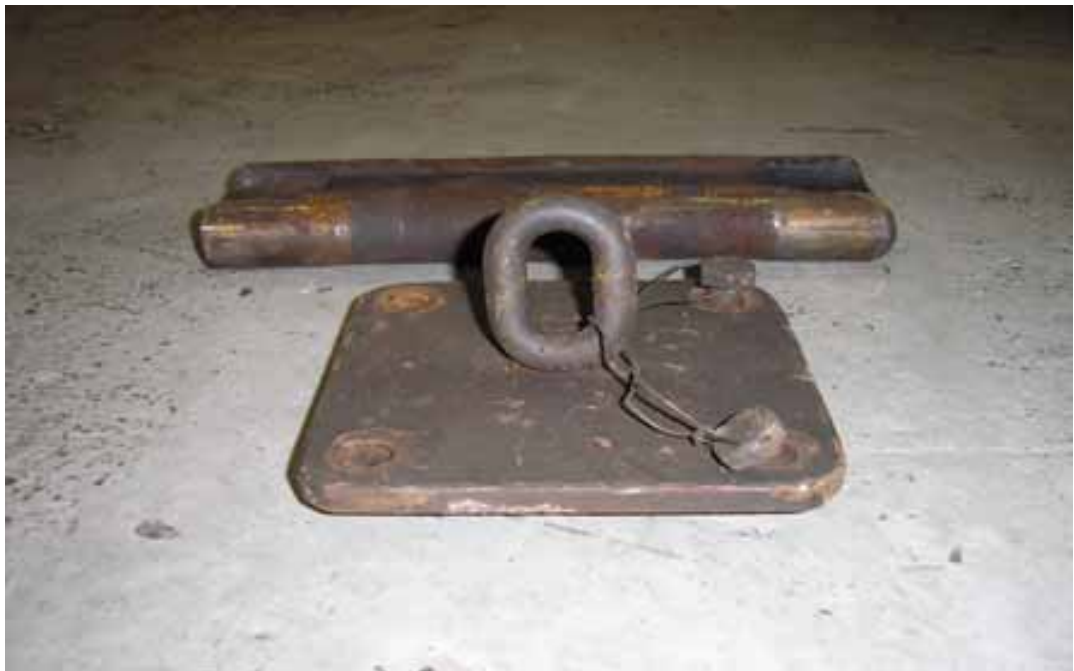
Veturit oli kytketty yhteen SA3-automaattikytkimellä, joka näkyy kuvassa 3. Pidätinlevyn ja kiilan asennus vetolaitteeseen näkyvät kuvassa 4. Vetolaitteen pidätinlevy ja kiila löytyivät kiskojen välistä noin kaksi kilometriä ennen onnettomuuspaikkaa. Ensin löytyi levy ja siitä kulkusuuntaan noin kahden metrin päästä kiila. Pudonneessa pidätinlevyssä oli vielä kaksi ruuvia teräslangalla kiinni. Kaksi pidätinlevyä kiinni pitävistä ruuveista oli pudonnut jo aikaisemmin.

Kuva 6. Radalta löytyneet pidätinlevy ja kiila.

Bild 6. Hållarplattan och kilen, som hittades på banan.

Figure 6. Clamp disc and wedge found on track.

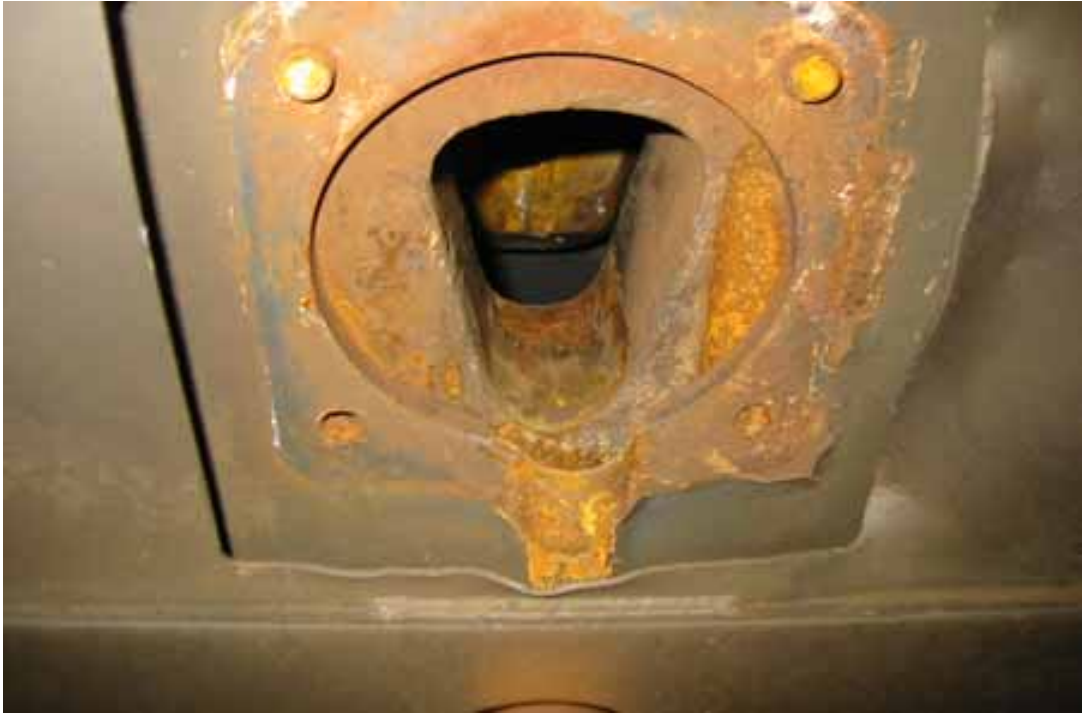
Kuva 7. Kuvassa näkyvät katkenneet ruuvit ja kiilan kuluttama ura vetolaitteen kotelon pohjaan.

Bild 7. På bilden visas skruvarna, som gått av, och en fåra som kielen nött i botten på draganordningens kapsling.

Figure 7. Broken screws and groove cut by wedge in bottom of traction device casing.

Veturin vetolaitteen irtoamisen syynä oli se, että vetolaitteen kiilan pidäinlevyn kiinnitysruuvit olivat irronneet. Pidäinlevy ja kiila putosivat ja vetolaite irtosi veturista.

VR on tarkastanut onnettomuuden jälkeen kaikkien Dr16 vetureiden vetolaitteiden kiilan pidäinlevyn kiinnitysruuvit. Samalla myös alettiin tarkastaa vetureiden vetolaitteita niin, että kiilan mahdollisesti tekemät urat havaittaisiin. Tämä tarkastus voidaan tehdä vetolaitetta irrottamatta. Tehdyissä tarkastuksissa pidäinlevyn kiinnitykset olivat kunnossa ja kiilan tekemiä uria ei havaittu.

Dr16-veturin huolto-ohjeisiin tulisi lisätä yhdeksi tarkastuskohteeksi vetolaitteen kiilan pidäntinlevyn kiinnityksen tarkistus. [C8/05R/S209]
