Tutkintaselostus

C1/2006R

Veturin ja kahden vaunun suistuminen Luumäellä 20.3.2006

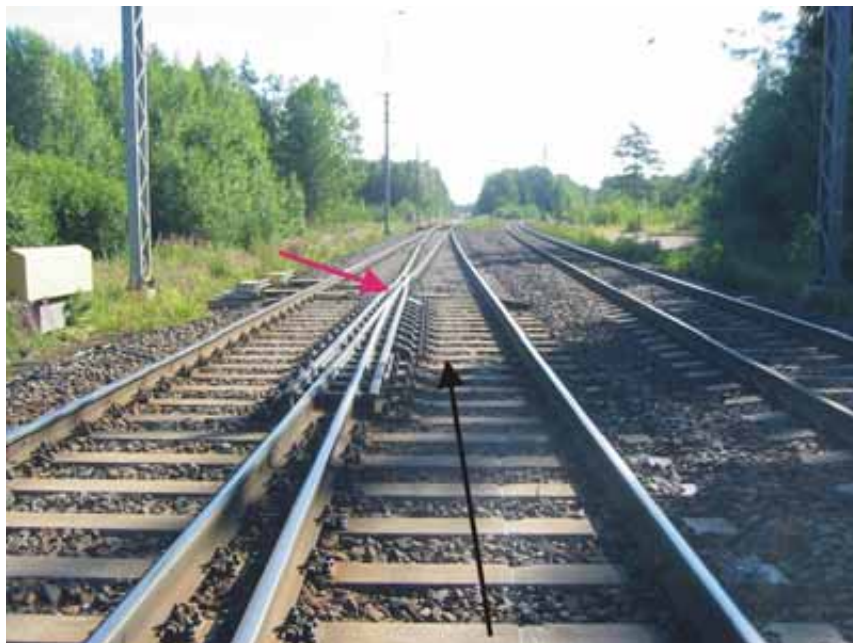
Kuva 3. Junan kulku vaihteen kieliin eteen. Punaisella nuolella on osoitettu vaihteen kääntyväkärkinen risteys, joka on siinä asennossa, jossa se oli junan ajaessa vaihteelle.

Figure 3. Train travelling to the front of the turnout blades. The red arrow shows the turning-point frog of the turnout in the position that it featured when the train ran to the turnout.

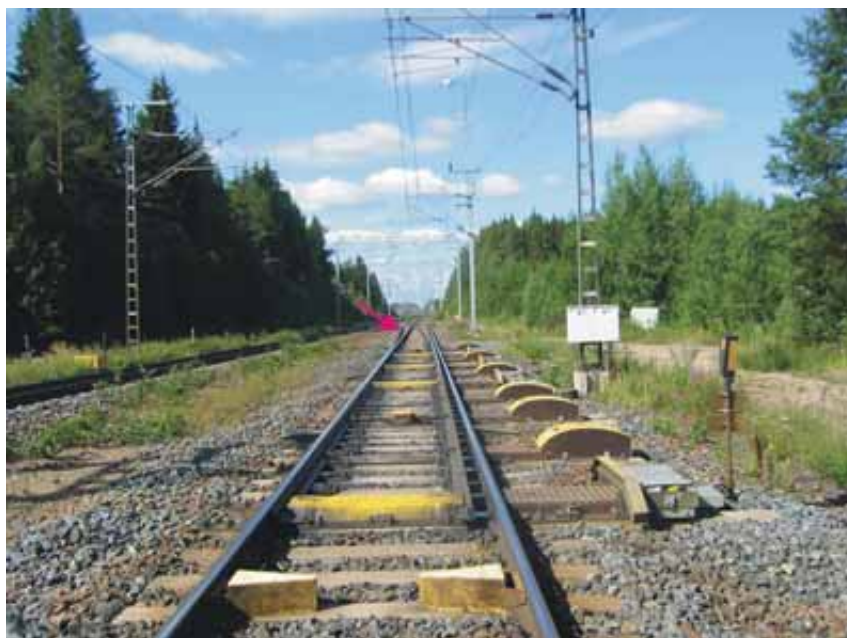
Kuva 4. Vaihte V002 oli kuvan osoittamassa asennossa. Juna pysähtyi nuolen kohdalle ennen vaihteen kieliä, josta kuljettaja lähti työntämään takaisin päin.

Figure 4. The V002 turnout was in the position shown in the photo. The train stopped at the point shown by the arrow before the turnout blades, wherefrom the driver started to push back.

Juna ajoi vaihteen kääntyväkärkisen risteuksen auki mennessään vaihteen kielille. Kääntyväkärkinen risteys jäi keskiasentoon aukiajon seurauksena. Junan lähtiessä peruuttamaan takaisin päin ohjasi keskiasentoon jäänyt risteuksen kärki kulkusuuntaan vasemmanpuoleista pyörää suoralle raiteelle. Tämän seurauksena oikeanpuoleisen pyörän laippa nousi ensin kiskon päälle ja sitten pyörä suistui kiskoilta raiteen väliin. Ne akselit, jotka menivät aukiajetun kääntyvän risteuksen yli, suistuivat kiskoilta junan peruuttaessa. Veturin etuteli jäi kiskoille.

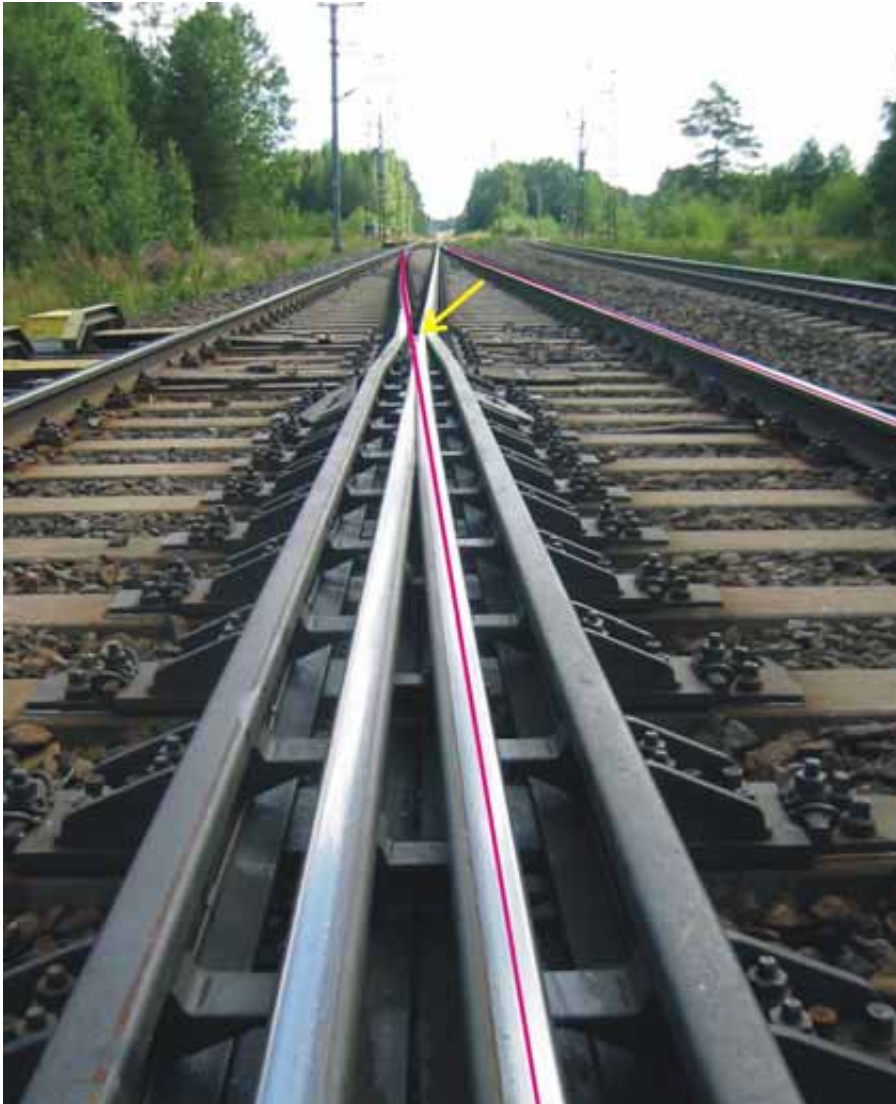
Onnettomuutta tutkittaessa selvisi, että vaihteen V002 kääntyväkärkisen risteuksen vaihteenlämmityksen sulake oli palanut. Sulakkeen palaminen oli aiheuttanut sen, että risteys ei lämmennyt kunnolla ja jäätä muodostui risteuksen väliin. Risteys ei kääntynyt pohjaan asti ja näin vaihdekaan ei mennyt valvontaan sivulle käännettäessä.

Kuva 5. Vaihteen V002 kääntyväkärkisen risteuksen asento vaihteen ollessa suoralle raiteelle johtavassa asennossa. Junan kulku vaihteen kieliin eteen on kuvattu punaisilla viivoilla. Keltainen nuoli näyttää kääntyvän risteuksen.

Figure 5. Turning-point frog turnout V002 in a position toward the straight track. Red lines indicates the travelling of the train to the front of the turnout blades. Yellow arrow shows the turning-point frog.
