## Tutkintaselostus

B1/2007R

# Kuolemaan johtanut tasoristeysonnettomuus Närpiössä 17.1.2007

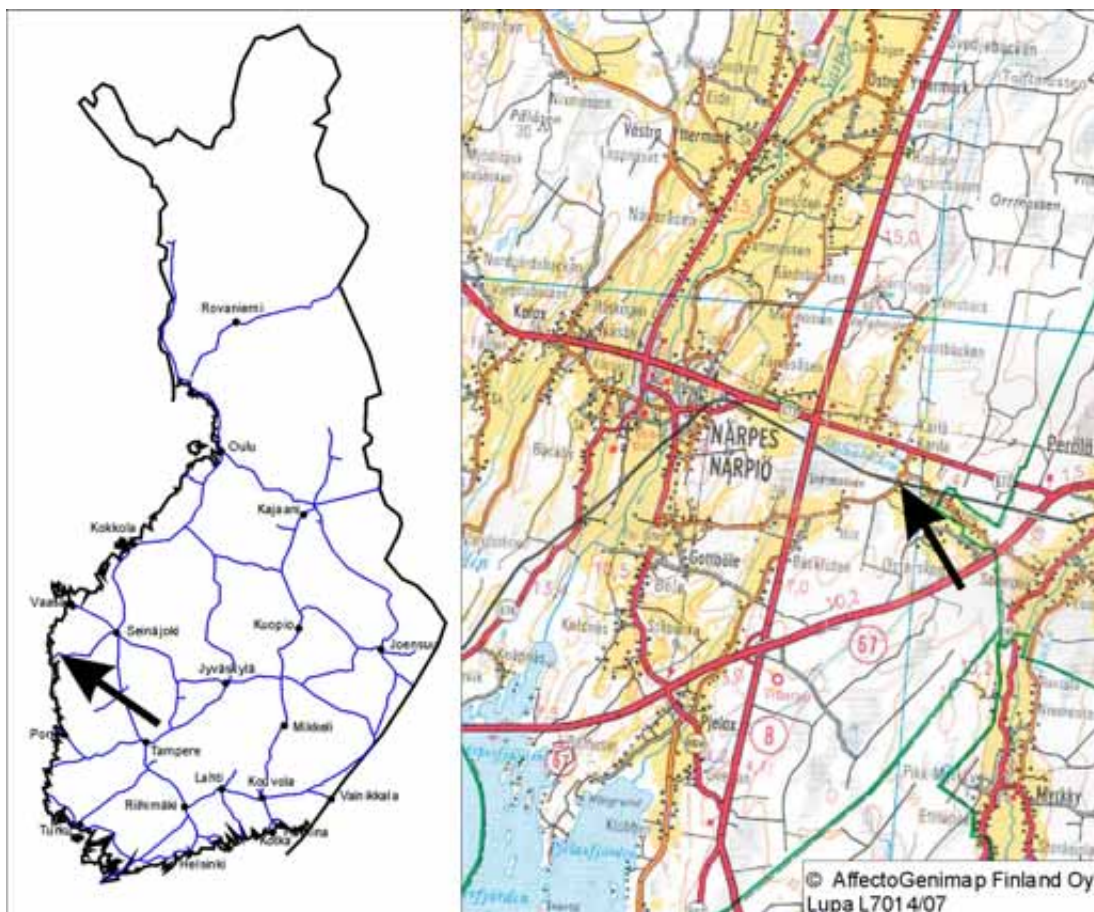
Kuva 1. Onnettomuus tapahtui Karlån vartioimattomassa tasoristeyksessä.

Figure 1. The accident took place on the unprotected level crossing of Karlå.

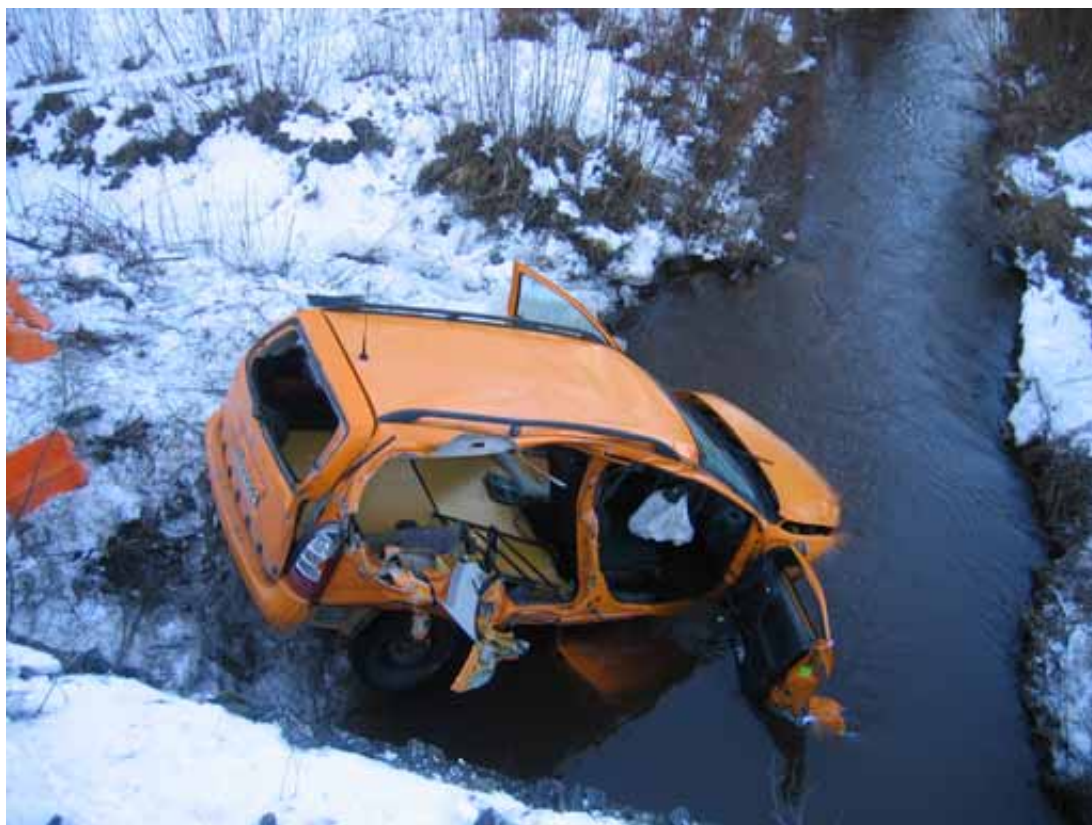
Pakettiauto vaurioitui korjauskelvottomaksi.

*Kuva 2. Vaurioitunut pakettiauto.*

*Figure 2. The wrecked van.*

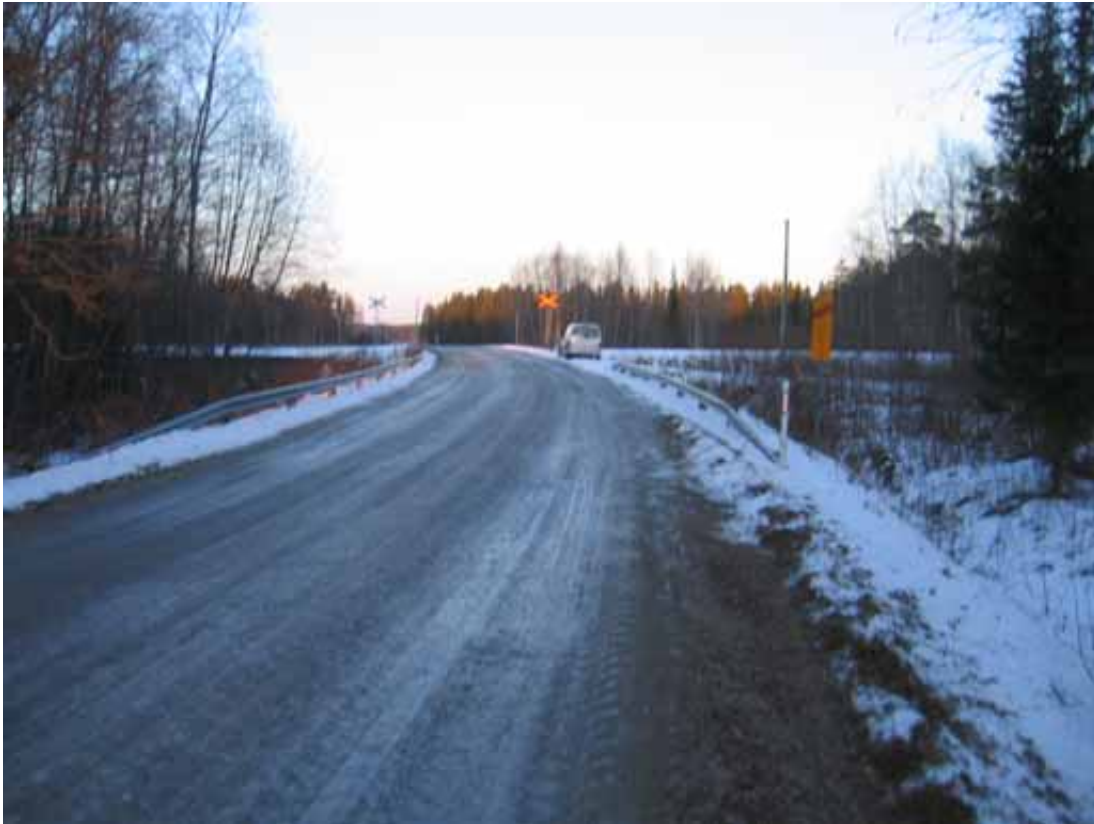
Näkemä auton tulosuunnasta junan tulosuuntaan 8 metrin etäisyydellä kiskoista oli kumpaankin suuntaan noin kilometri. Metsä rajoitti näkyvyyden 25 metriä ennen tasoristeystä noin 400 metriksi.

*Kuva 3. Tasoristeys onnettomuusauton tulosuunnasta.*

*Figure 3. Level crossing seen from the van's direction of travel.*

Rataosuuden suurin sallittu nopeus oli 80 km/h ja näkemä 8 metriä ennen kiskoja molempiin suuntiin oli noin kilometri. Näkemävaatimukset tasoristeyksessä täyttyivät. Kuitenkin henkilöauton tulosuunnasta junan tulosuuntaan 25 metriä ennen tasoristeystä rajoittui näkyvyys noin 400 metriin puustosta johtuen.
