Tutkintaselostus

C6/2008R

Vaaratilanne junaliikenteessä Keravalla 20.10.2008

TRAIN TRAFFIC INCIDENT IN KERAVA, FINLAND, ON 20 OCTOBER 2008

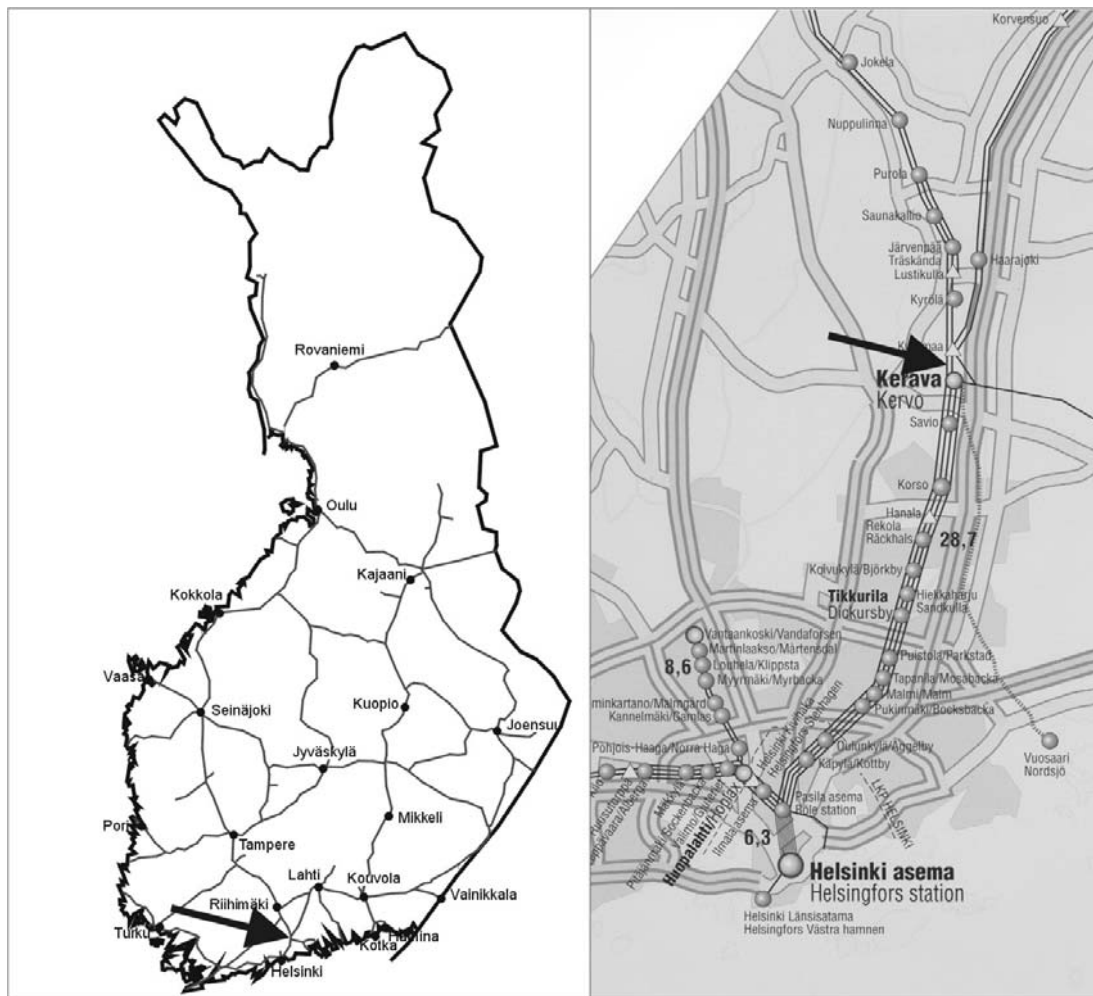
Kuva 1. Paikallisjuna ohitti seis-opastetta näyttäneen opastimen ja ajoi vaihteen auki Keravan ratapihan pohjoispäässä (Kytömaa).

Figure 1. The local train passed the entry signal in the stop position and forced open the turnout at the northern end of the Kerava railway yard (Kytömaa).

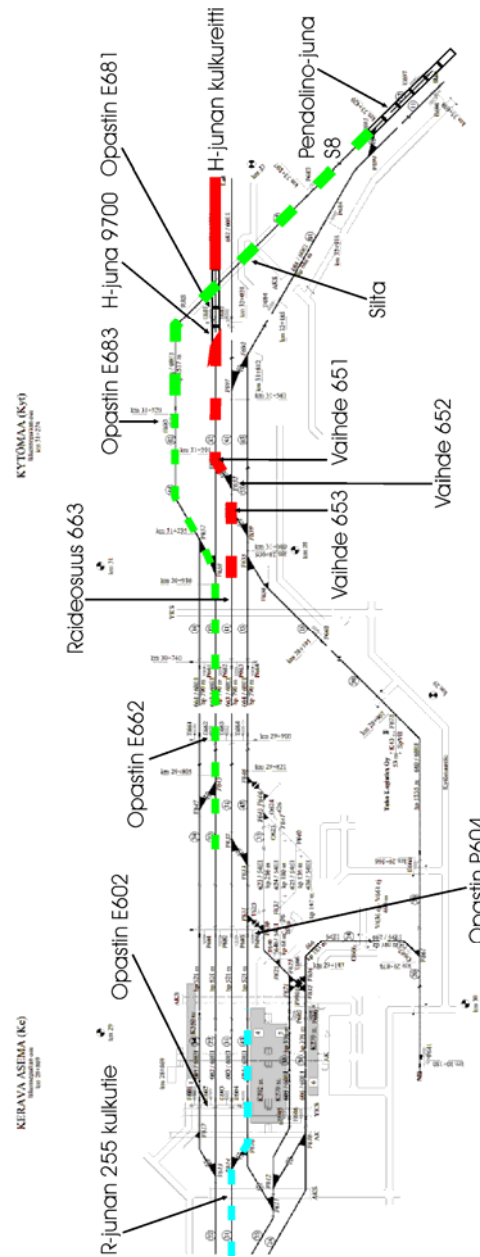
Kuva 2. Liikennetilanne Keravan ratapihalla hetkellä, kun H-juna ohitti ”seis”-opastetta näytäneen opastimen. H-junan reitti esitetty punaisella viivalla, punainen katkoviiva osoittaa reitin, jota H-juna jatkoi pysähdykseen saakka. Vihreä paksu katkoviiva esittää Pendolino-junan reitin opastimelle ja ohut katkoviiva reitin, jota Pendolino olisi jatkanut. Sininen katkoviiva osoittaa reitin, jota R-paikallisjuna käytti saapuessaan raiteelle 4.

Figure 2. The traffic situation at the Kerava railway yard at the point when the H train passed the stop signal. The H train's route is shown by the red line. The broken line in red shows the H train's route until it stopped. The thick broken line in green shows the Pendolino train's route to the main signal, and the light broken line the route along which the train would have continued. The broken line in blue shows the route of the R train as it approached track 4.

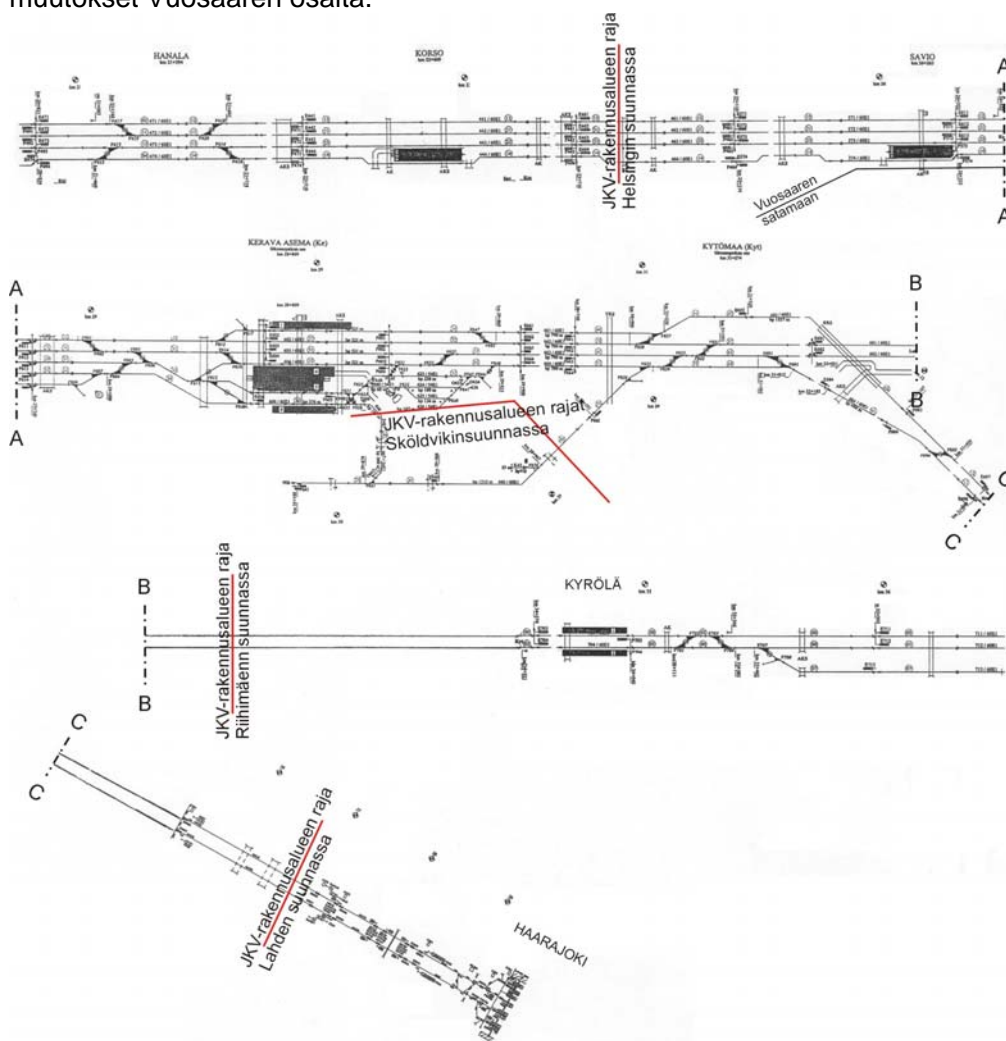
Kuva 3. JKV-rakennusalue; raja Helsingin suunnassa km 24+500, Riihimäen km 33+000, Lahden km 37+400 ja Sköldvikin km 29+200 ja 28+660. Rajat merkitty kuvaan punaisella poikkiviivalla.

Figure 3. The ATP construction area; in the Helsinki direction km 24+500, in the Riihimäki direction km 33+000, in the Lahti direction km 37+400 and in the Sköldvik direction km 29+200 and km 28+660. The borders are marked with the broken line in red.
