## Tutkintaselostus

B3/2009R

# **Kuolemaan johtanut tasoristeysonnettomuus Raaseporin Mustiolla 25.4.2009**

### FATAL LEVEL CROSSING ACCIDENT IN MUSTIO, RAASEPORI, FINLAND, ON 25 APRIL 2009

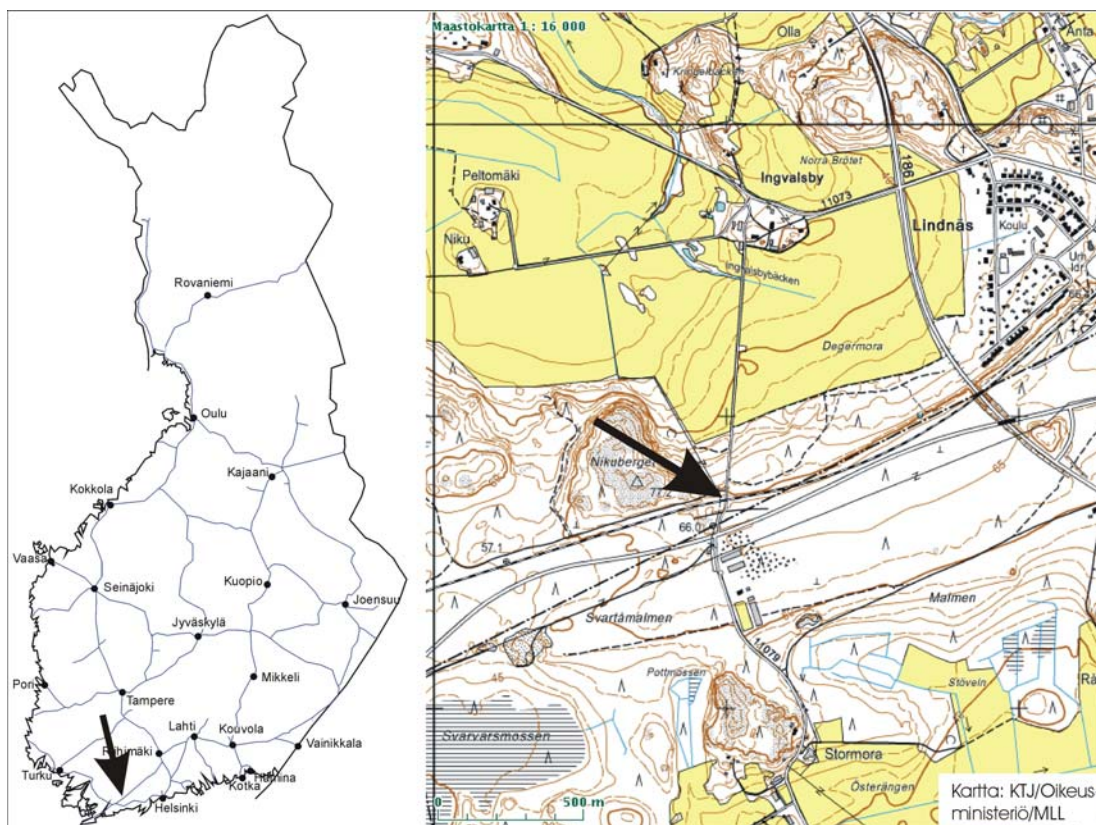
Kuva 1. Onnettomuus tapahtui Raaseporin Mustiolla Ingvalsbyn vartioimattomassa tasoristeyksessä.

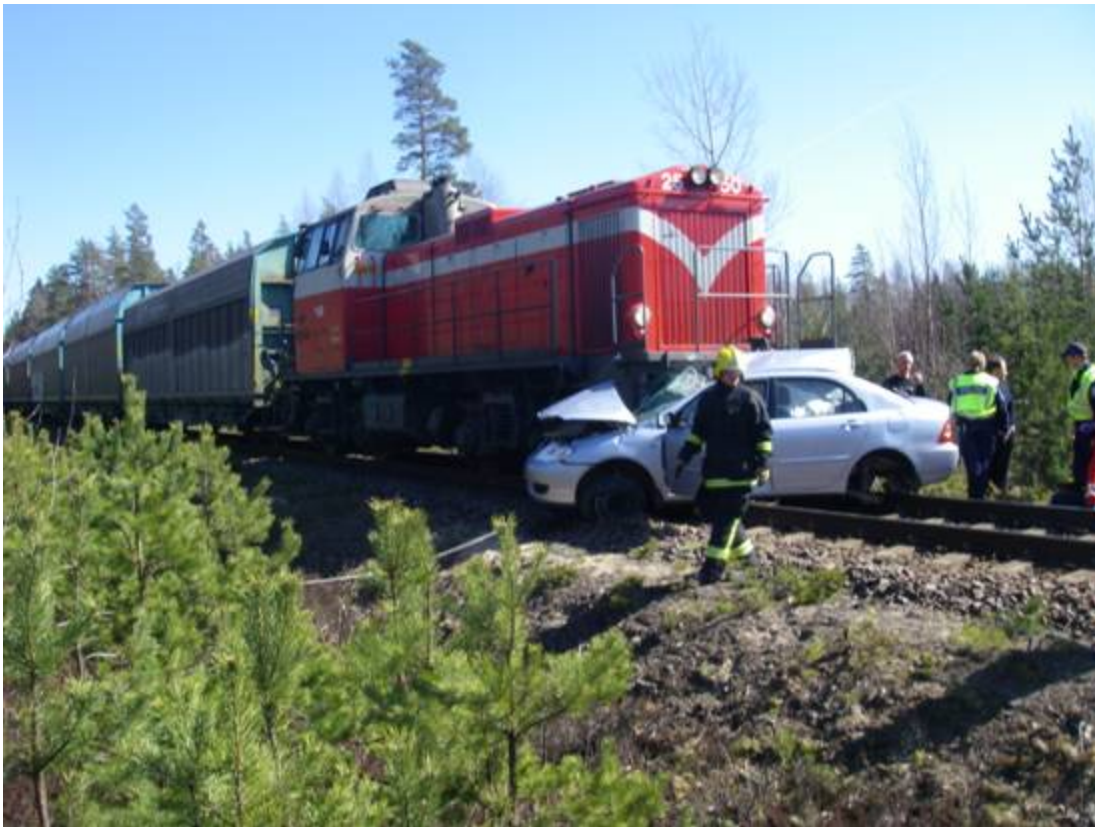
Tavarajuna törmäsi henkilöauton oikeaan kylkeen kello 13.08.12. Junan nopeus oli törmäyshetkellä 74 km/h. Auto jäi kiinni veturin keulaan ja raahautui keulassa kunnes juna pysähtyi hätäjarrutettuna 495 metrin päähän tasoristeyksestä. Juna pysyi kiskoilla.

Kuva 2. Auto raahautui tavarajunan edessä 495 metrin päähän onnettomuustasoristeyksestä. Juna pysyi kiskoilla.

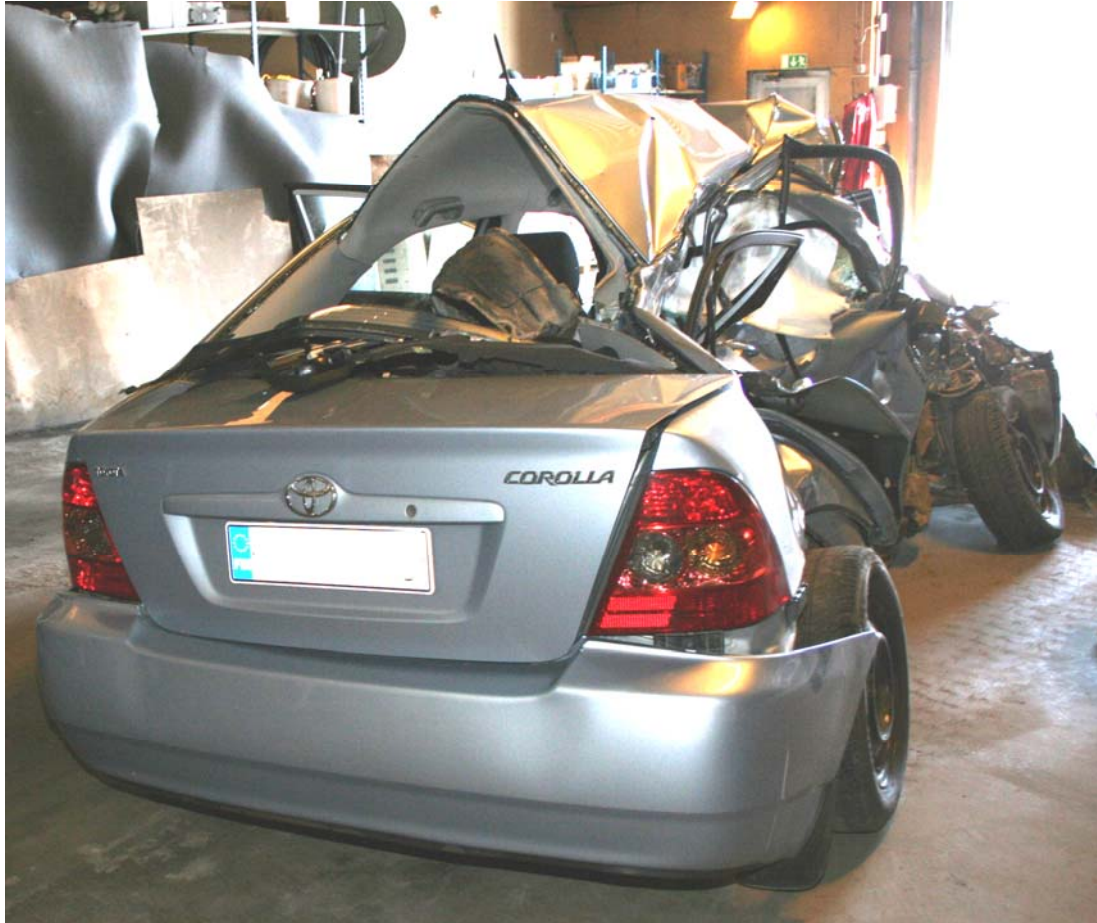
Kuva 3. Henkilöauto vaurioitui onnettomuudessa korjauskelvottomaksi. Auton oikea kylki painui sisään koko leveydeltään, syvin painuma oli 70 cm auton B-pilarin kohdalta.

Figure 3. The car was wrecked beyond repair. The whole of the right side was crushed inwards, the deepest indentation measuring 70 cm at the B pillar.
