Tutkintaselostus

B4/2009R

Kuolemaan johtanut tasoristeysonnettomuus Eurajoella 24.5.2009

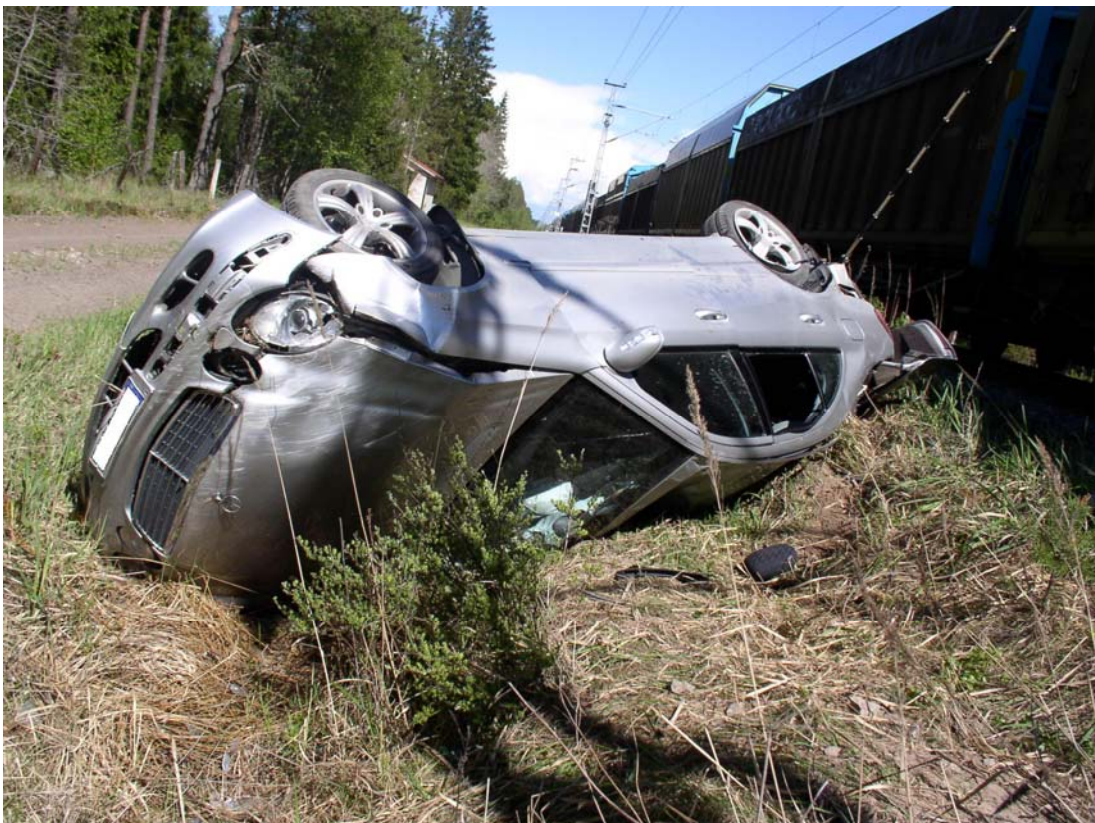
Juna törmäsi kello 14.28.15 keskelle henkilöauton vasenta kylkeä. Auto sinkoutui junan kulkusuunnassa vasemmalle ratapenkereelle 25 metrin päähän tasoristeyksestä, jätten nojaamaan sähkörataportaalin harusvaijeriin.

Kuva 2. Henkilöauto jäi osittain katolleen ratapenkereelle 25 metrin päähän tasoristeyksestä. (kuva poliisi)

Figure 2. The car was left resting on part of its roof 25 metres from the level crossing (police photo).

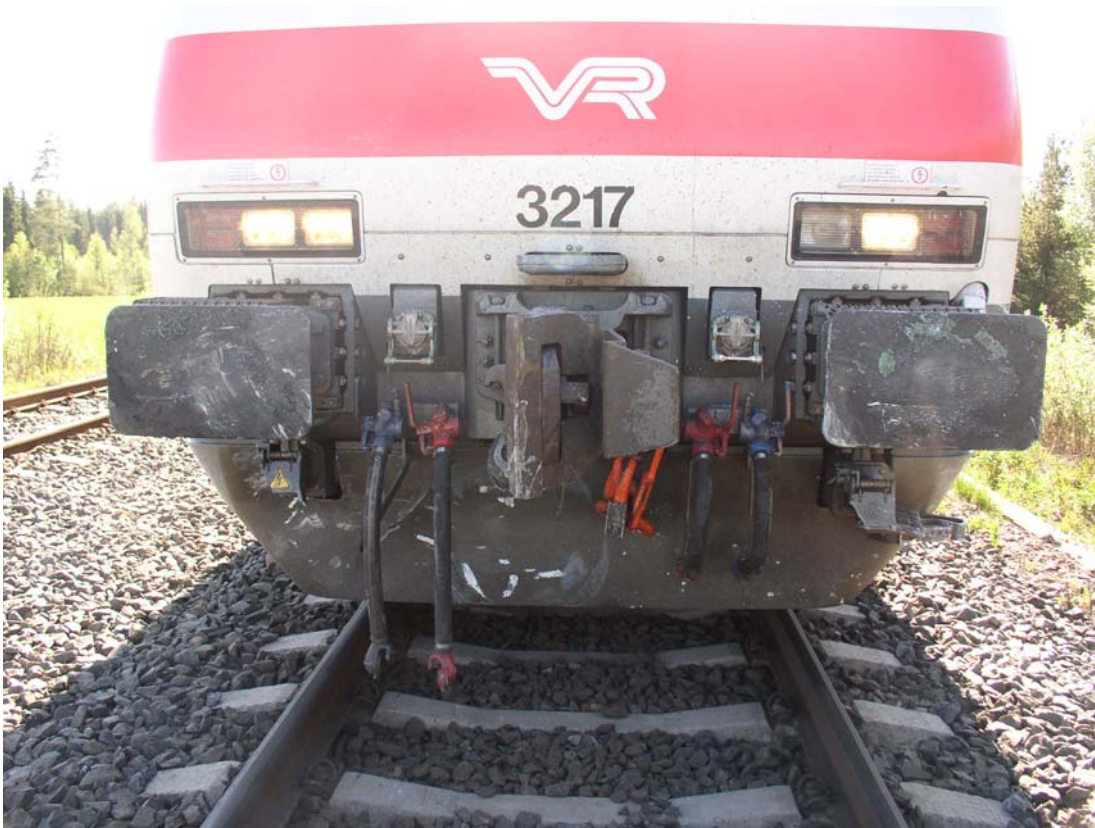
Onnettomuuden jälkeen juna hinattiin toisen veturin avustamana Tampereelle, jonka jälkeen vaurioitunut veturi siirrettiin Helsinkiin korjaamolle. Onnettomuusveturiin vaihdettiin korjaamalla molemmat puskinvalot, oikea kulmasuojus, kytkimen kannatin, koroke, askelma, kalvosylinteri ja pistorasia 1 500 V. Junan korjauskustannukset olivat noin 5 000 €.

Kuva 3. Vaurioita veturin keulassa. Alhaalla karja-aurassa havaittavissa henkilöauton vasemman takarenkaan jättämä jälki. (kuva Poliisi)

Figure 3. The damage to the front of the locomotive. A mark left by the rear left tyre of the car is visible on the obstruction clearing device (police photo).

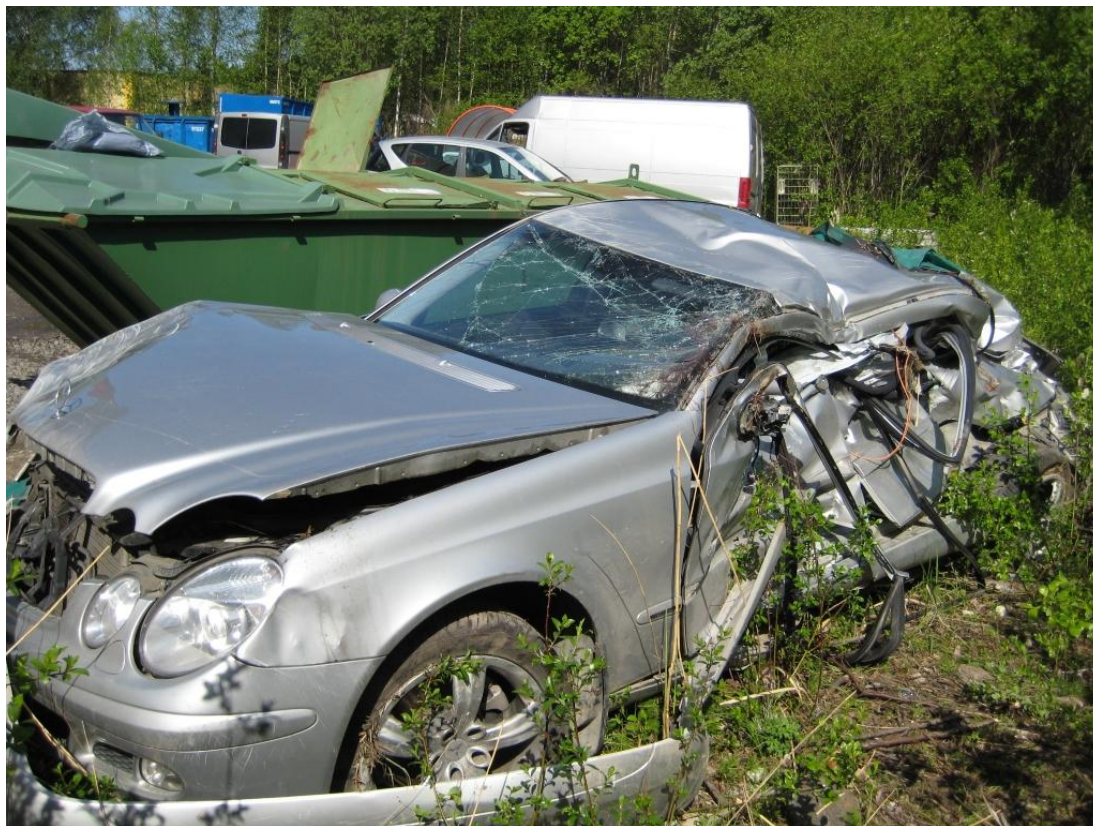
Henkilöauto romuttui törmäyksessä täysin. Auton vasen kylki painui törmäyskohdasta kasaan noin 80 cm syvyydeltä sekä auton katto painui kuljettajan istuimen kohdalta päntukea vasten. Auton vasemmassa kyljessä oli havaittavissa puskimien jättämät törmäysjäljet. Veturin vasen puskin osui kuljettajan sivuikkunan ja B-pilarin kohdalle ja oikea puskin takapilariin ja tavaratilaan. Auton keula- ja kattovauriot aiheutuivat auton iskeytyessä ratapenkereelle.

Kuva 4. Henkilöauto romuttui onnettomuudessa korjaukkelvottomaksi.

Figure 4. The car was wrecked beyond repair.

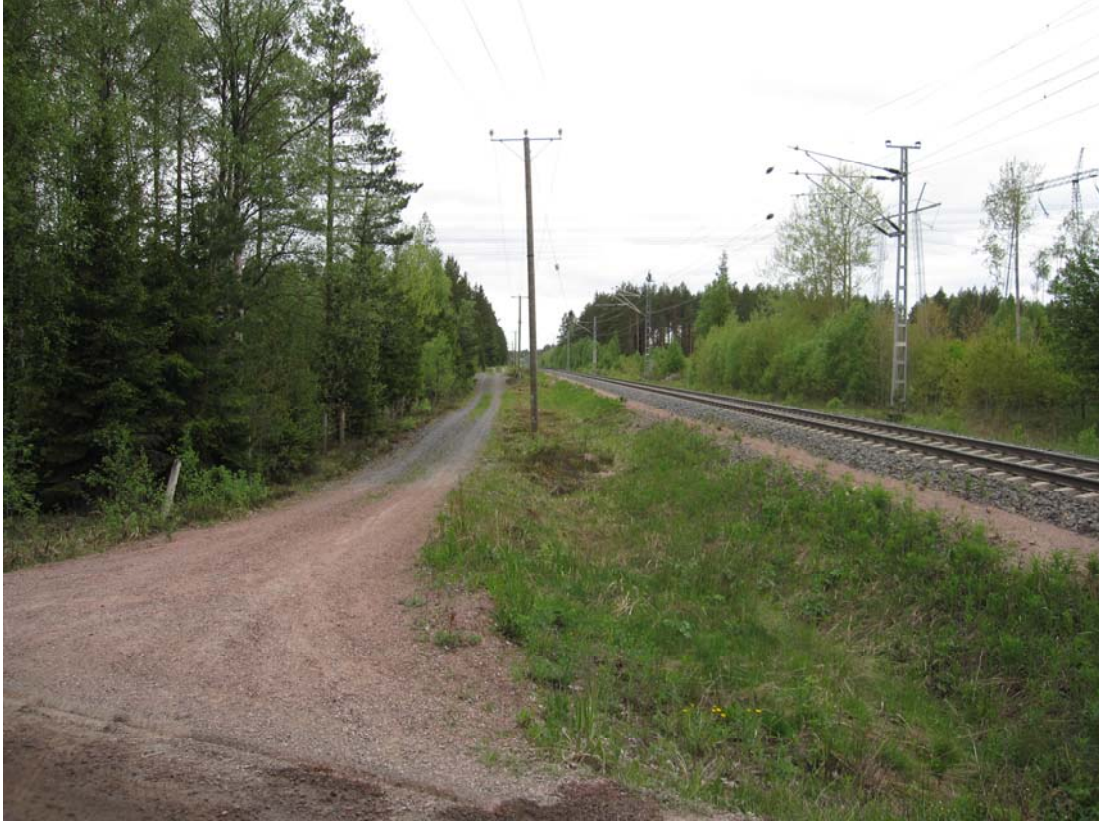
Lapijoen kylän suunnasta lähestyttäessä tasoristeystä on Köykäntiellä noin 200 metrin mittainen suora osuus. Näkyvyyttä henkilöautosta junan tulosuuntaan, eli vasemmalle rajoittaa tien varren puusto. Näkyvyys rajoittuu siten, että 30 metriä ennen tasoristeystä vasemmalle on näkyvyyttä 40 metriä, 20 metriä ennen tasoristeystä näkyvyyttä vasemmalle on 100 metriä. Näkemä 8 metrin etäisyydeltä on molempiin suuntiin yli kilometrin mittainen. Tien ja radan kohtauskulma on 70^{gon} eli 63°. Tie ylittää tasoristeuksen sellai-

sessä kulmassa, että auton kuljettaja joutuu vasemmalle havainnoidessaan kääntämään päätään korostuneesti takavasemmalle.

Kuva 6. Näkemä junan tulosuuntaan 8 metriä ennen kiskoa.

Bild 6. Frisiktsområdet i tågets ankomstriktning 8 meter före spåren.
