## Tutkintaselostus

C1/2009R

# Junien kulunvalvonnassa 30.12.2008 havaittu turvallisuusvika Kerava–Lahti-rataosalla

### SAFETY FAILURE IN AUTOMATIC TRAIN PROTECTION OBSERVED ON 30 DECEMBER 2008 ON THE KERAVA–LAHTI DIRECTION OF LINE, FINLAND

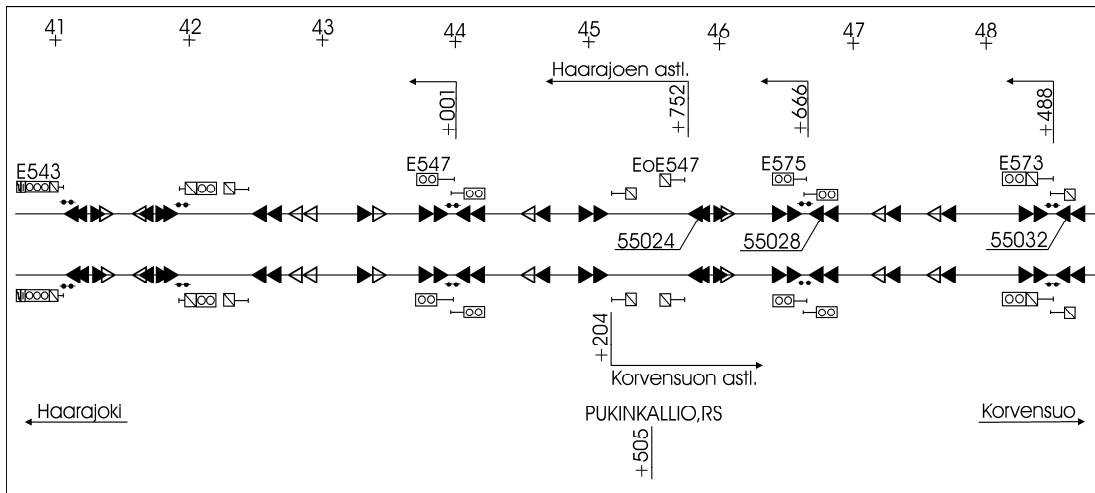
Kuva 2. Vaihde- ja opastinturvalitteiden yleiskaavio Haarajoen ja Korvensuon asetintaitteiden rajapinnasta.

Figure 2. Turnout and signal safety equipment chart on the Haarajoki and Korvensuo signal box interfaces.

Virheellinen toiminto JKV-ohjaukseen johtui siitä, että vaihdetussa kortissa oli vanha ohjelmaversio, mikä ilmeni tiedonsiirtovikana Haarajoen ja Korvensuon korttien välillä. Korttien välisillä sanomilla oli eri ohjelmistoversioissa tiedoilla eri sijainti, mikä johti virhetulkintaan.

Virhe ilmeni vasta, kun junat ajoivat lähekkäin peräkkäisillä kulkuteilla. Virheellinen JKV-tieto oli baliisilla 55028 aina junan kulkiessa Korvensuon asetinlaitteelta Haarajoen asetinlaitteelle. Virhe oli mahdollista havaita vasta, kun Haarajoen opastimessa E547 oli seis-opaste junan tullessa esiopastimen EoE547 näkemäalueelle.
