Tutkintaselostus

B1/2010R

Henkilövaunujen törmäminen raidepuskimeen ja edelleen toimistorakennuksen seinään Helsingin asemalla 4.1.2010

Onnettomuustutkintakeskus
Centralen för undersökning av olyckor
Accident Investigation Board

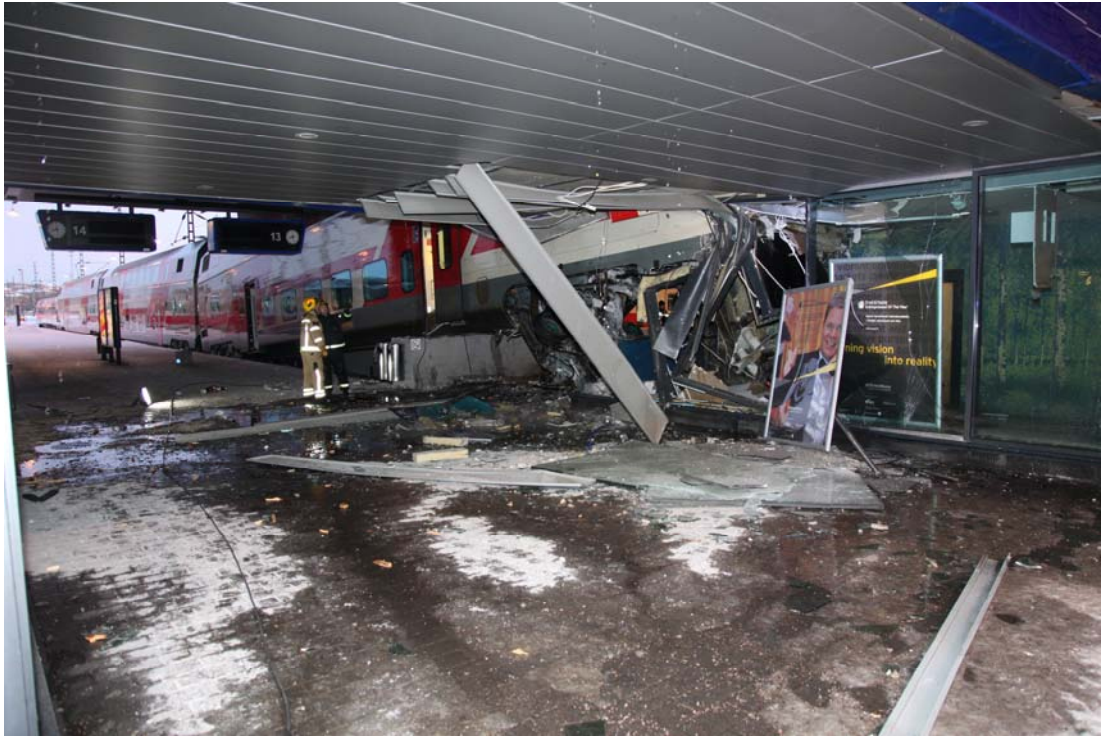
Kuva 3. Etummainen kaksikerroksinen vaunu nousi törmäyksessä rikkoutuneen raidepuskimen ja edelleen betoniesteen päälle kulkien laiturialueen yli ja törmäsi raitteen 13 päädyssä olevan toimistorakennuksen seinään. (kuva poliisi)

Figure 3. The front-most double-decker coach was pushed onto the rail barrier, which crashed in collision, and from there onto a concrete buffer stop, crossing the platform area and colliding with the wall of an office building at the end of track 13. (Photo: Police)

Raidepuskimeen ja edelleen toimistorakennuksen seinään törmännyt kaksikerroksinen vaunu vaurioitui niin pahoin, että se jouduttiin romuttamaan. Raidepuskimeen ja betoniesteeseen törmättyään vaunusta irtosivat muun muassa puskimet sekä vaunun alaosasta etumainen teli ja osa akustosta. Hotellirakennuksen välipohjan ontelolaatta työntyi noin kolme metriä vaunun sisään.

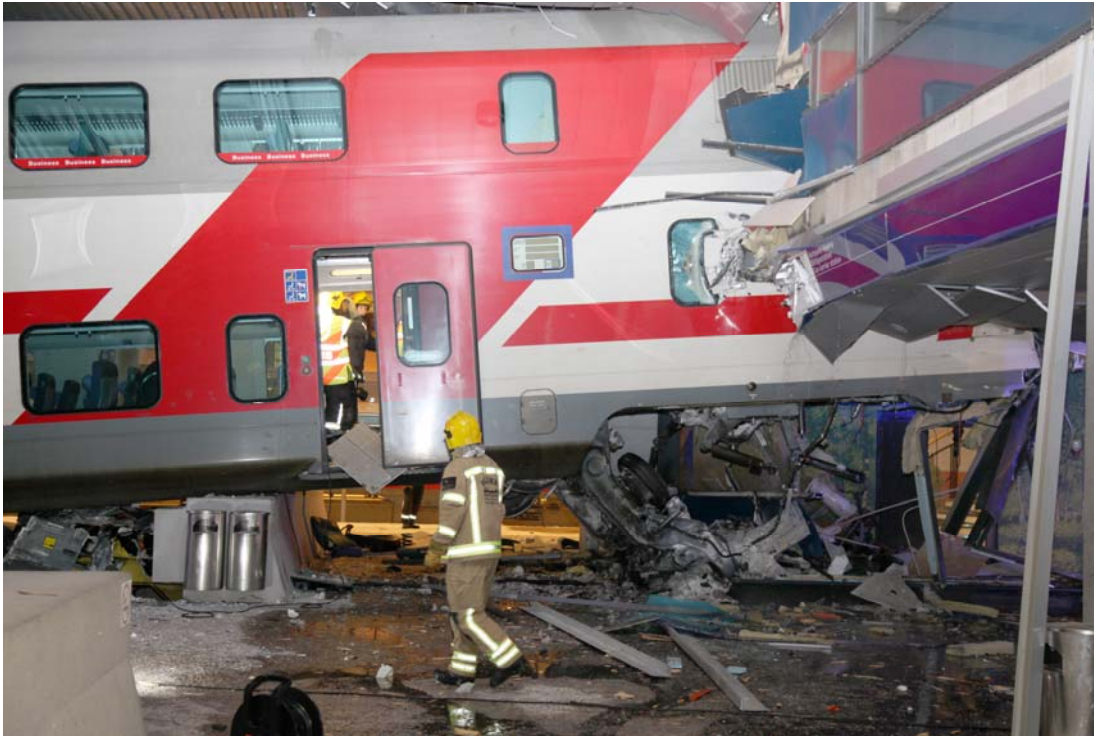
Kuva 4. Roskakorien kohdalla näkyy raiteen päässä oleva betonieste, jonka yli vaunu kulki. Osa vaunusta tunkeutui rakennuksen sisään ja rakennuksen ontelolaa-tasta tehty välipohja työntyi noin kolme metriä vaunun sisään. (kuva poliisi).

Liikerakennus, johon vaunut törmäsivät, kärsi huomattavia aineellisia vahinkoja. Rakennuksen primäärinen kantava runko ei kärsinyt merkittäviä vahinkoja, mutta ontelolaatat olivat halkeilleet ja liikkuneet jonkin verran. Törmäysalueella rakennuksen toisessa kerroksessa yksi neuvotteluhuone tuhoutui täysin ja katutason sisäänkäynti kärsi merkittäviä vahinkoja. Lisäksi törmäysalueen välittömässä läheisyydessä olleet talo- ja turvallisuustekniikkaan liittyvät järjestelmät vaurioituivat. Korjauskustannukset olivat yhteensä 480 000 euroa.

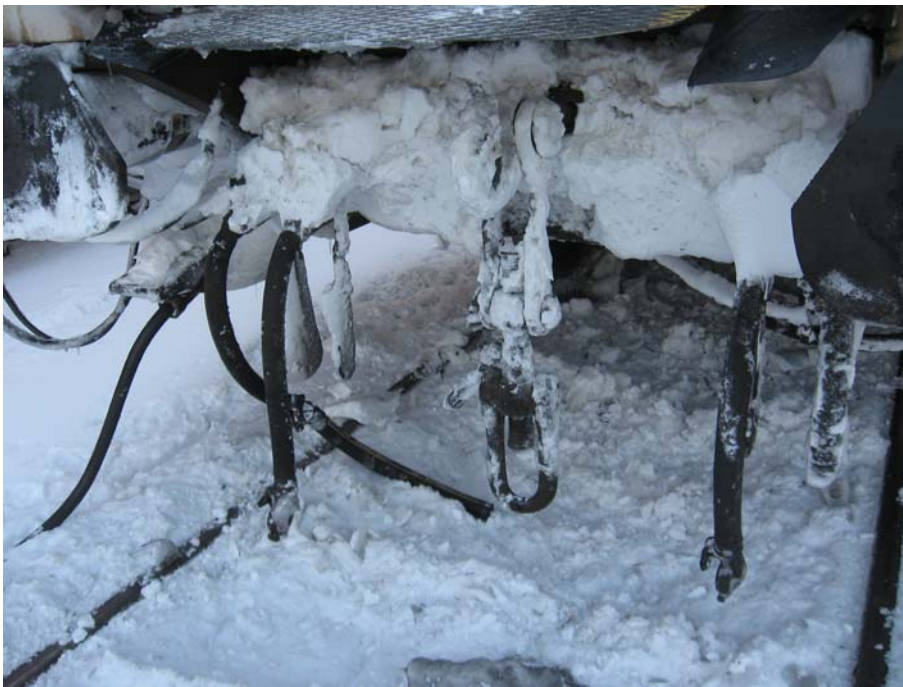
- päädyssä huomattavan paljon jäätä ja lunta
 - päädyssä olevan WC:n lavuaarin poistoputken ympärillä ei ollut jäätä
 - ruuvikytkimen pituus 885 mm (ei ollut säädetty onnettomuuden jälkeen)
 - puskimien etäisyys kiskon pinnasta: vasen 1 053 mm, oikea 1 048 mm (nimellismitta 1 060 mm, käyttörajamitta 1 010 mm)
 - kummankin puskimen pituus oli 650 mm
 - vasen puskin oli ollut painuneena sisään 85 mm ja oikea 80 mm
- telit olivat vahvassa jäässä.

Kuva 5. Rx-vaunun pohjoispäädyssä (irronnut väli) oli paljon jäätä ja lunta. Kuva otettu Helsingissä raiteella 13 onnettomuuden jälkeen.

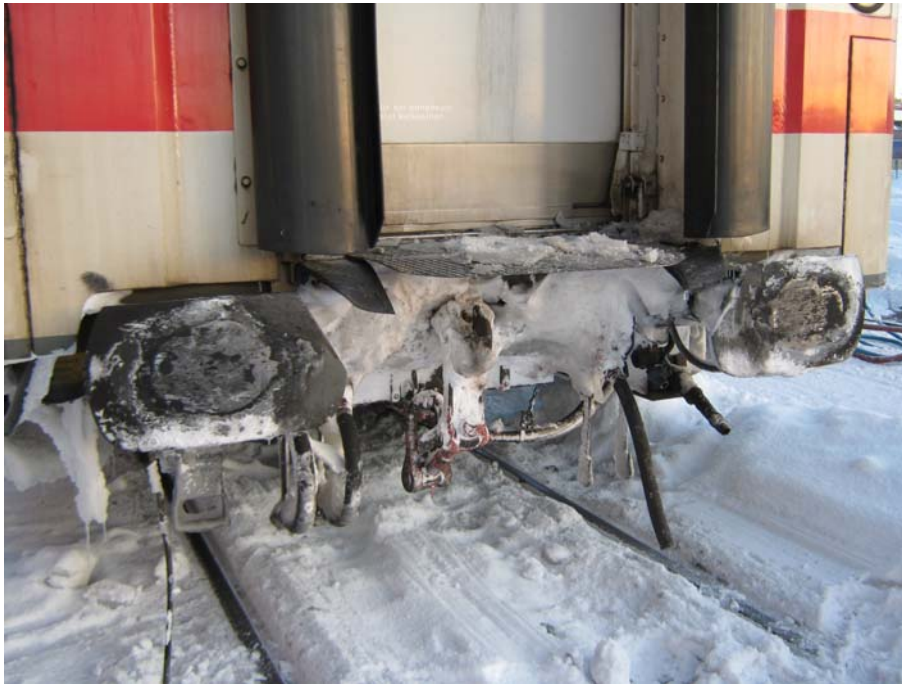
Kuva 6. Ex-vaunun eteläpäädyssä (irronnut väli) oli paljon jäätä ja lunta.

Figure 6. At the southern end of the Ex car (broken connecting) there was plenty of ice and snow.

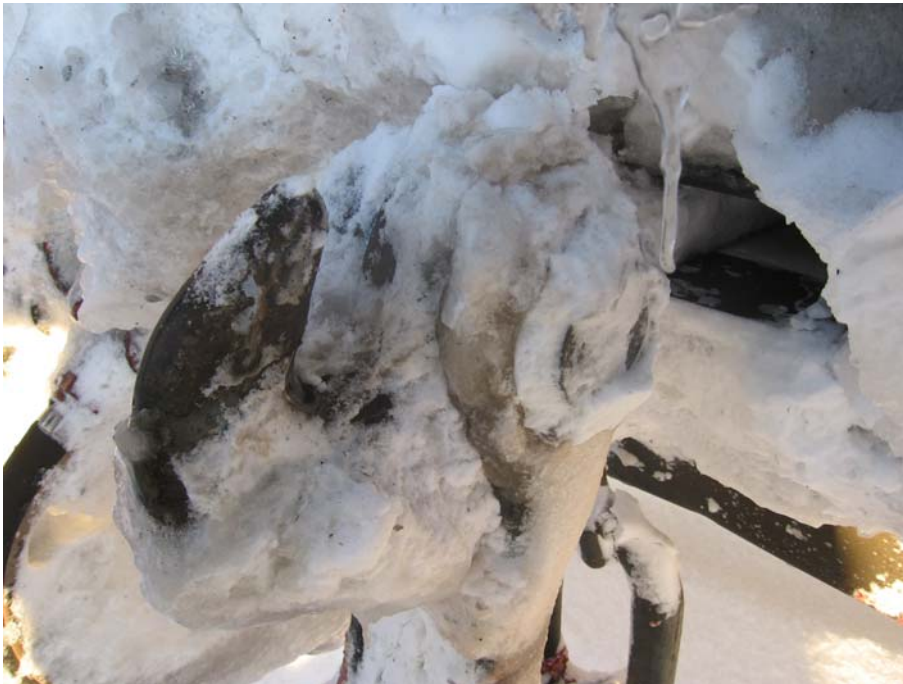
Kuva 7. Ex-vaunun eteläpään vetokoukku, josta kytkinlenkki oli irronnut, oli jäinen.

Figure 7. The coupling hook of the southern end of the Ex car from which the coupling loop had loosened was covered in ice.

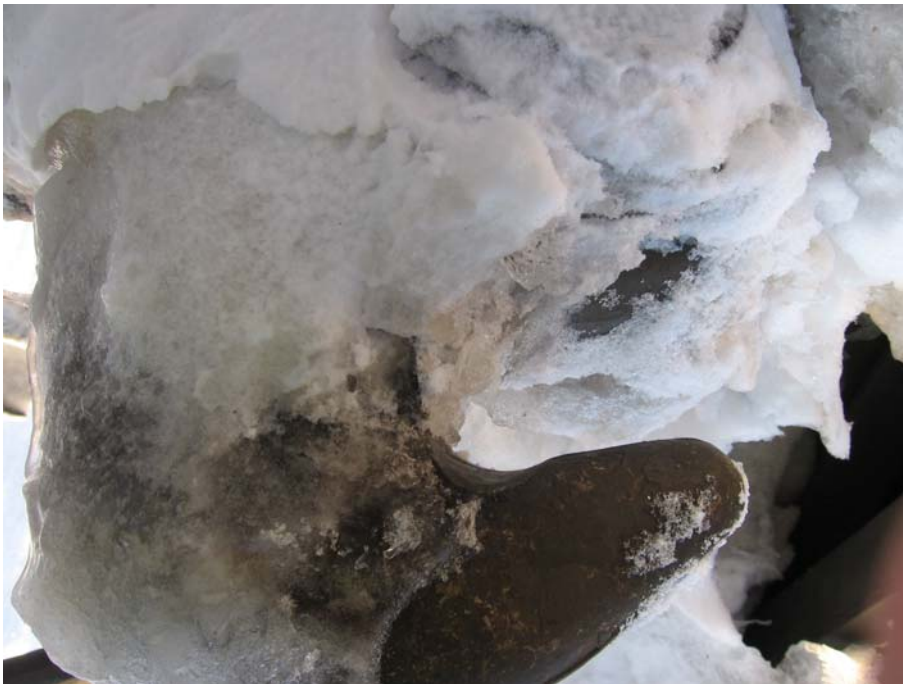
Kuva 8. Myös vetokoukun sisällä oli jäätä.

Figure 8. There was ice on the inside of the hook, too.

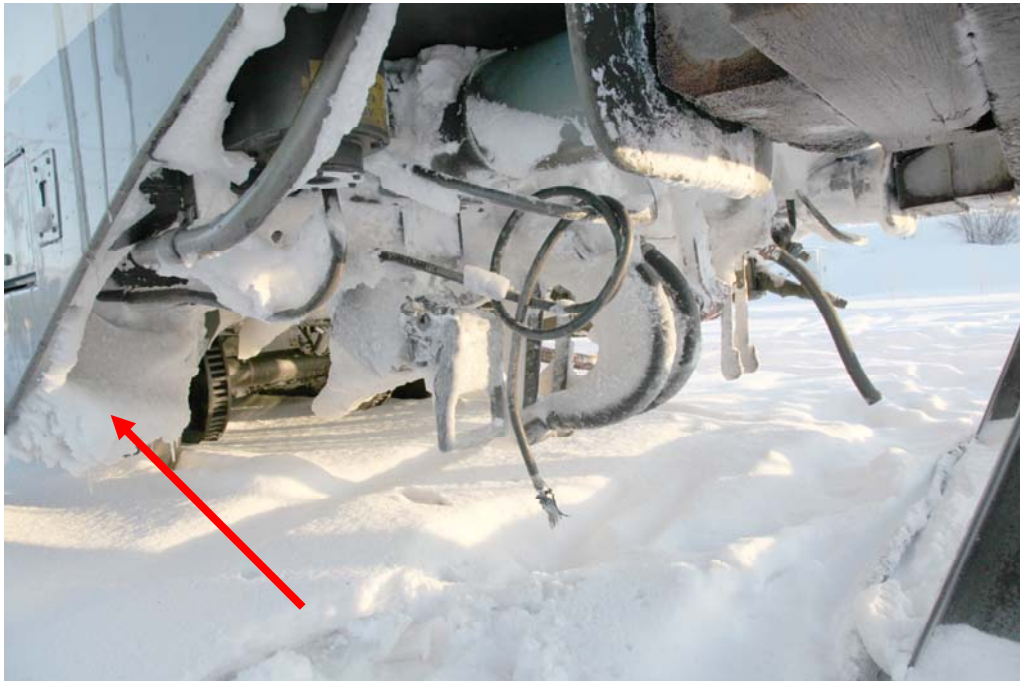
Kuva 9. Ex-vaunun eteläpäädyn (irronnut väli) WC:n lavuaarin poistoputken ympäristössä oli paljon jäätä ja lunta. (kuva poliisi)

Figure 9. There was a large amount of ice and snow around the outlet pipe from the basin in the toilet cubicle at the southern end (broken coupling) of the Ex car. (Photo: Police)

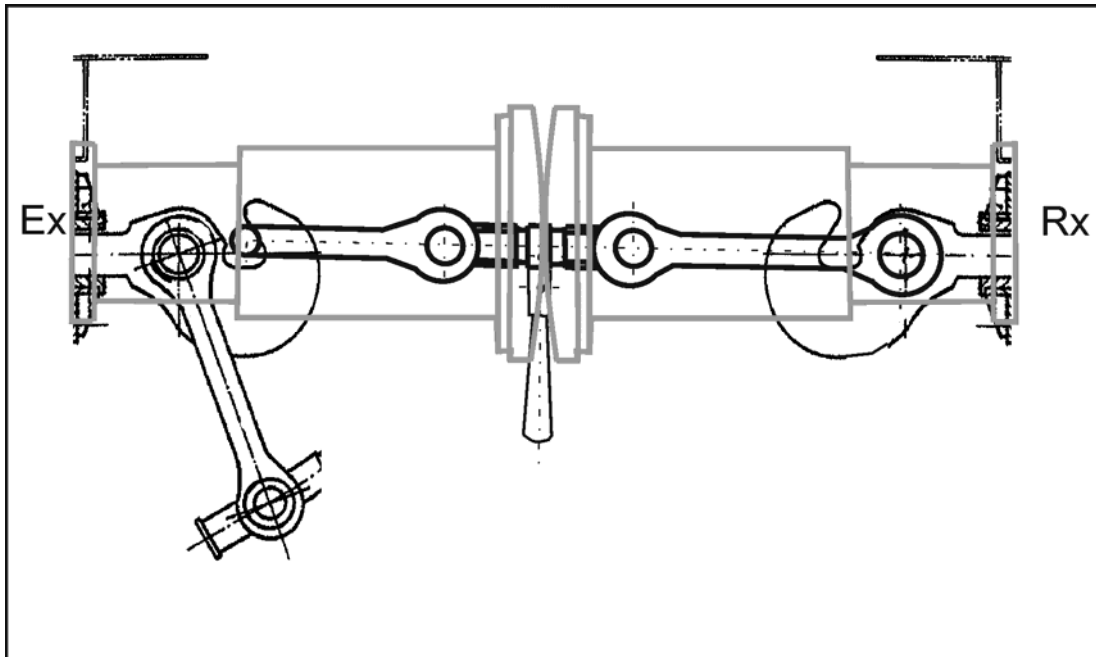
Onnettomuuden jälkeen tehtyjen mittausten perusteella ruuvikytkin oli kiristetty siten, että puskimet koskettivat toisiaan, mutta eivät olleet lainkaan puristuneet kokoon. Työnopastajien käyttämässä työnopastuskortissa mainitaan välin kytkemisestä, että veturilla painetaan puskimet kiinni ja puristetaan siten, että saadaan ruuvikytkin ”sopivalle kireydelle”. Kireyttä ei ole täsmällisesti määritetty. Veto- ja puskinlaiteasiantuntijan mukaan ruuvikytkintä tulisi kiristää 1–3 kierrosta (14–42 mm) vielä sen jälkeen, kun puskimet ovat koskettaneet toisiaan.

Kuva 16. Ex- ja Rx-vaunun välin kytkentä mittausten perusteella. Puskimet koskettivat toisiaan, mutta eivät olleet puristuneet lainkaan kokoon. Kytkinlenkki on piirretty irti koukun pohjasta, koska koukun pohjalla oli jäätä.

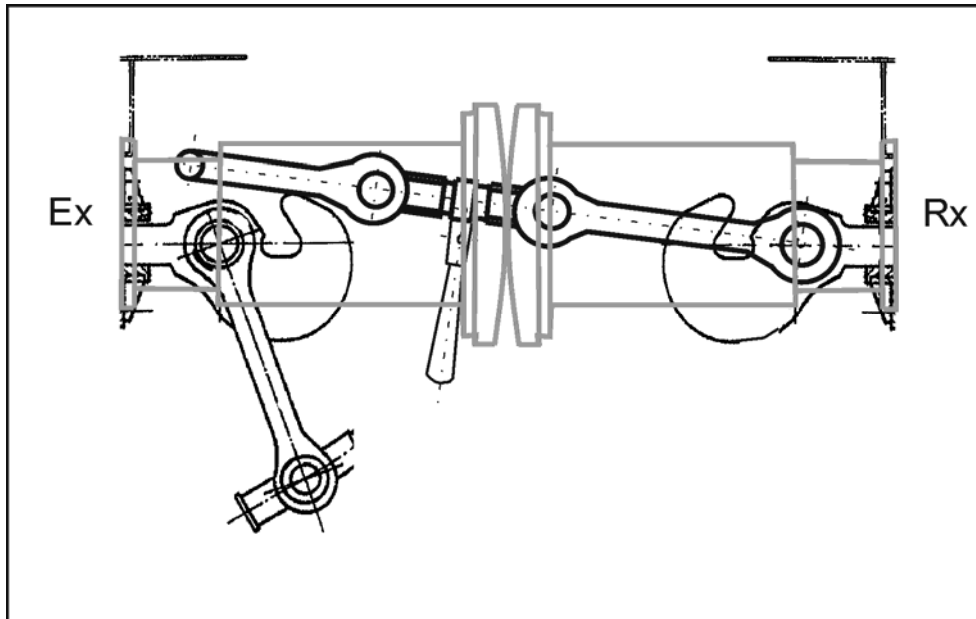
Jossakin vaiheessa työnnettäessä vaunuja kohti Helsingin asemaa puskimet painuivat niin paljon kokoon, että jäykäksi jäätyneen ruuvikytkimen kytkinlenkki nousi pois koukusta eikä enää pudonnut takaisin koukuun. Tämä tapahtui ennen 1 500 voltin kaapelin vaurioitumista ja junan saattopuhelinyhteyden katkeamista. Mahdollisia kytkinlenkin koukusta nousemishetkiä olivat liikkeellelähtö sekä vetotilan päälle laitot, eli kun veturi on alkanut työntää vaunuja 1 min 21 s, 2 min 4 s, 2 min 36 s ja 6 min 22 s lähdön jälkeen. Liikkeellelähtö on todennäköisin, koska silloin tapahtui veturissa ympärilyöntiä, eli veturin pyörät sutivat 21 sekunnin ajan. Kytkimen lenkki jäi lopullisesti putoamatta vetokoukkuun joko 5 min 17 s tai 6 min 56 s liikkeellelähdön jälkeen sähköjarrulla, vain veturiin vaikuttavalla jarrulla, jarrutettaessa. Tällöin neljä ensimmäistä vaunua jatkoivat matkaa entisellä nopeudella veturin ja siihen kytkettyjen 5.–8. vaunun nopeuden hidastuessa.

Kuva 17. Välin katkeamisen syy oli se, että puskimien painuessa kokoon jäykäksi jäätyneen ruuvikytkimen kytkinlenkki nousi pois koukusta.

Figure 17. The coupling broke because the screw coupling loop, frozen solid, rose off the hook as the buffers were compressed.
