Tutkintaselostus

C1/2011R

Tavarajunien yhteentörmäys Nurmeksessa 2.2.2011

COLLISION OF FREIGHT TRAINS IN NURMES ON 2 FEBRUARY 2011

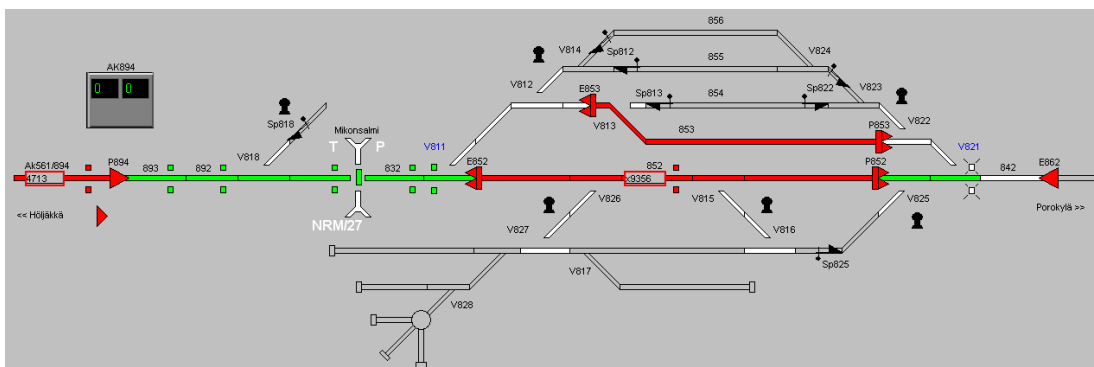
Kuva 6. Kello 11.29.43 raideosuus 852 varautui tuntemattomasta syystä. Raiteelle tuli junanumero X9356. Ohiajovaran lukitusilmaisuus vaihteessa V821 alkoi vilkkua.

Figure 6. At 11.29.43 am, route section 852 became reserved for an unknown reason. Train number X9356 was assigned to the track. The slip distance locking indication in turnout V821 began flashing.

Nurmeksen onnettomuudessa raideosuuden Er852 vapaanaolon valvontapiirissä oli vika, joka aiheutti raideosuuden virheellisen varautumisen, vaikka osuudella ei ollut junaa.

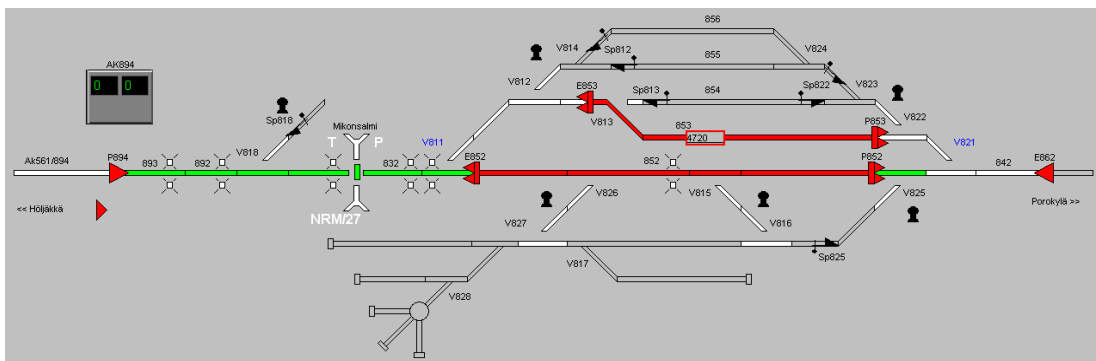
Kuva 11. Kello 11.31.35 liikenteenohjaajan antama akselinlaskennan hätäpurkukomento (ALHP) oli vapauttanut linjaosuuden.

Figure 11. At 11.31.35 am, the axle counting emergency release command (ALHP) issued by the traffic controller released the route section.

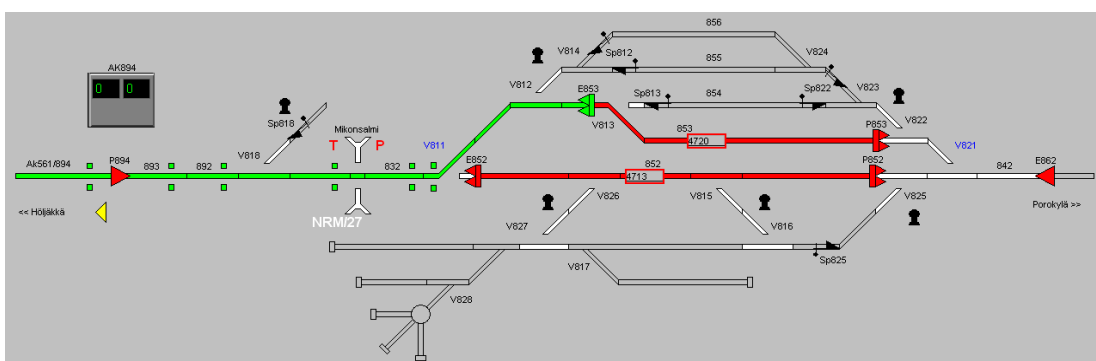
Kuva 17. Kello 11.52.05 lähtökulkutie E853 Nurmeksesta Lieksaan oli asetettu junalle 4720. Se oli mahdollista, koska asetinlaitteen turvatoiminnot oli poistettu aiemmin hätävaraisilla komendoilla.

Figure 17. At 11.52.05 am, exit route E853 from Nurmes to Lieksa was assigned for train 4720. This was possible, because the safety functions the signal box had already been disabled using emergency commands.

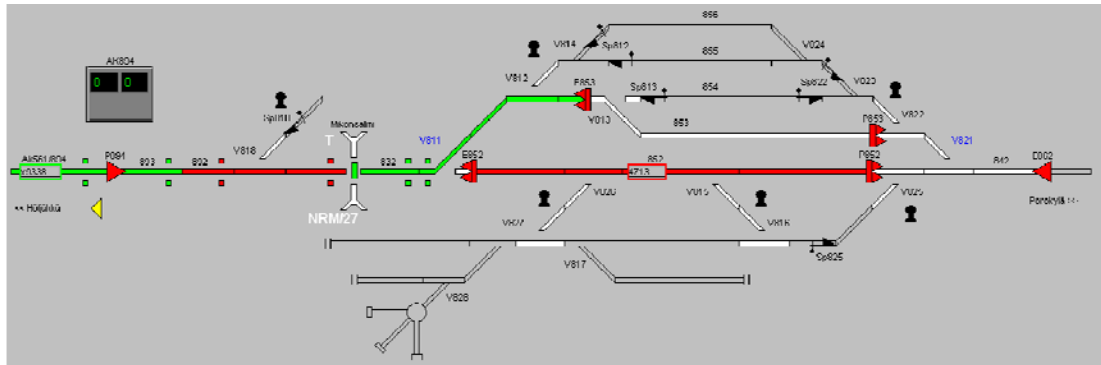
Kuva 18. Kello 11.54.25 juna 4720 oli ohittanut tasoristeyslaitoksen. Linjalla oli virheellinen junanumero X9338.

Bild 18. Klockan 11.54.25 hade tåg 4720 passerat plankorsningsanläggningen. Linjen hade ett felaktigt tågnummer X9338.

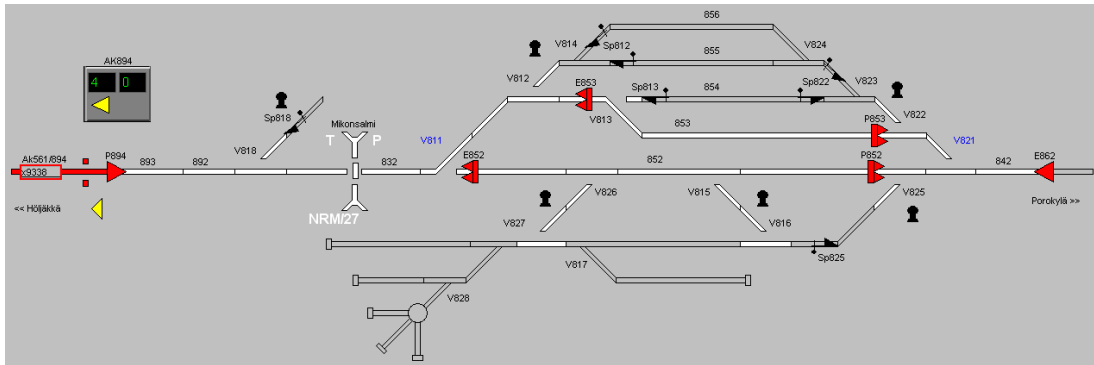
Kuva 20. Kello 11.55.10 tavarajunat 4713 ja 4720 olivat törmänneet.

Figure 20. At 11.55.10 am, freight trains 4713 and 4720 had collided.

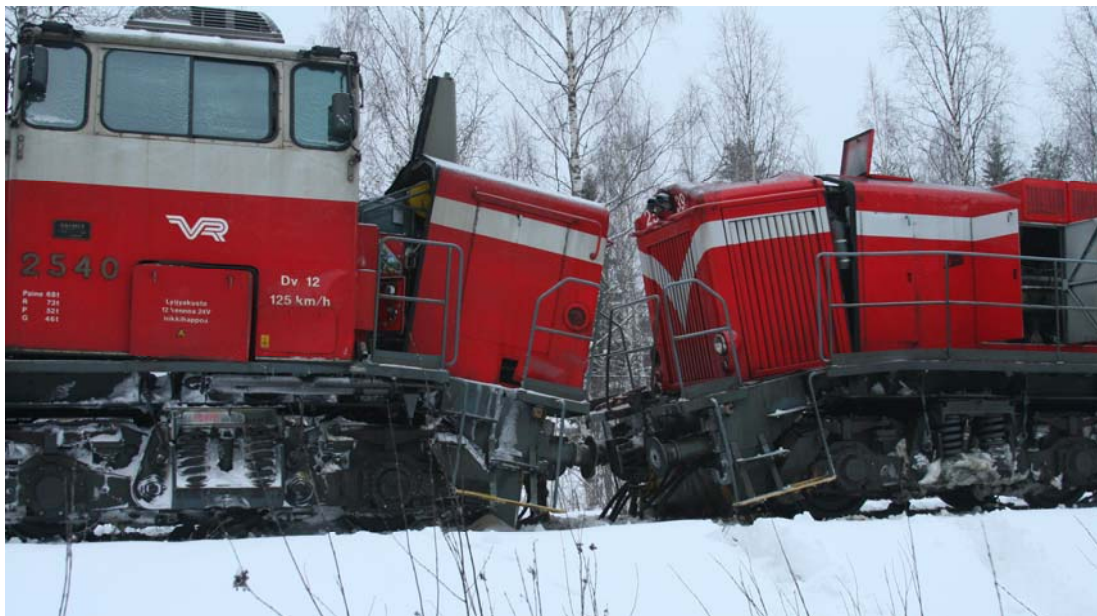
Kuva 21. Molemmat veturit vaurioituivat pahoin törmäyksessä.

Figure 21. Both locomotives were badly damaged.

Onnettomuudessa molempien veturien rungot vääntyivät. Päämoottorit, vaihteistot ja kompressorit moottoreineen irtosivat kiinnityksistään. Molempien vetureiden konesuojat, puskimet ja vaihtotyökymet vaurioituivat. Ohjaamot siirtyivät pois paikoiltaan ja vaurioittivat veturien sähköjohtoja.

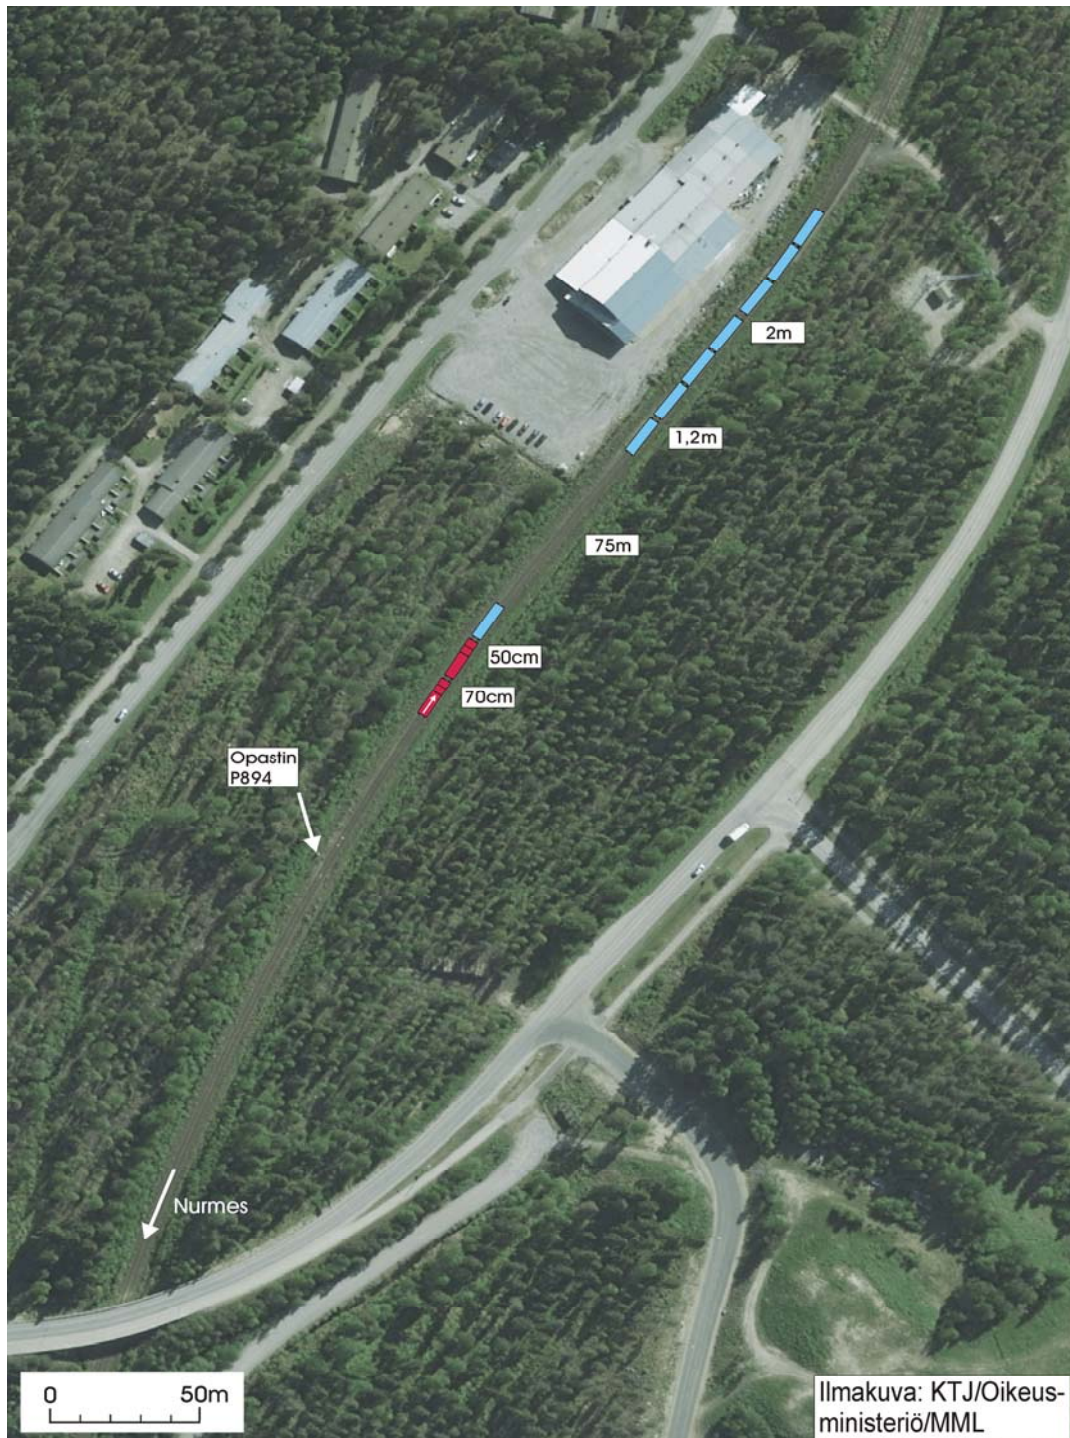
Kuva 22. Kuvassa veturit on merkitty punaisella värillä ja vaunut sinisellä. Tavarajuna 4713 katkesi useaan osaan ja kuvaan on merkitty vaunujen välit törmäyksen jälkeen.

Figure 22. In the picture, the locomotives are marked red and the wagons blue. Freight train 4713 was broken into several parts. The post-collision distances between these parts are indicated.

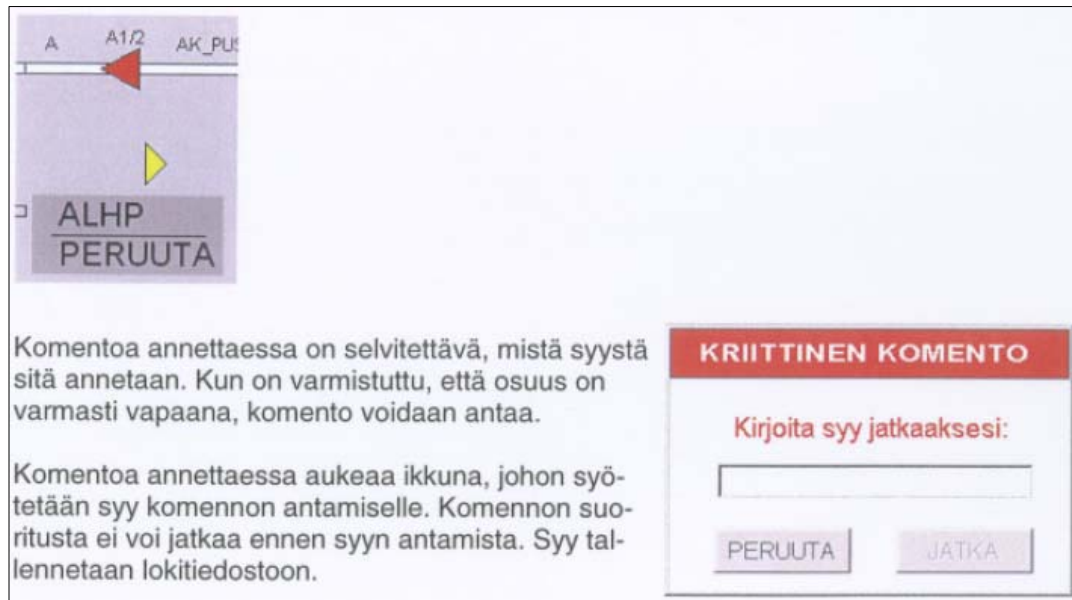
Kuva 25. Kuvassa on osa ALHP-komentoon liittyvästä ohjeesta.

Bild 25. Bilden visar en del av föreskrifterna rörande kommandot för nödfallsupplösning av axelräknare (ALHP).
