## Tutkintaselostus

C2/2011R

# Veturin telin pyöräkerran suistuminen kiskoilta Kolpissa 24.2.2011

### **DERAILMENT OF LOCOMOTIVE BOGIE WHEELSET IN KOLPPI, FINLAND, ON 24 FEBRUARY 2011**

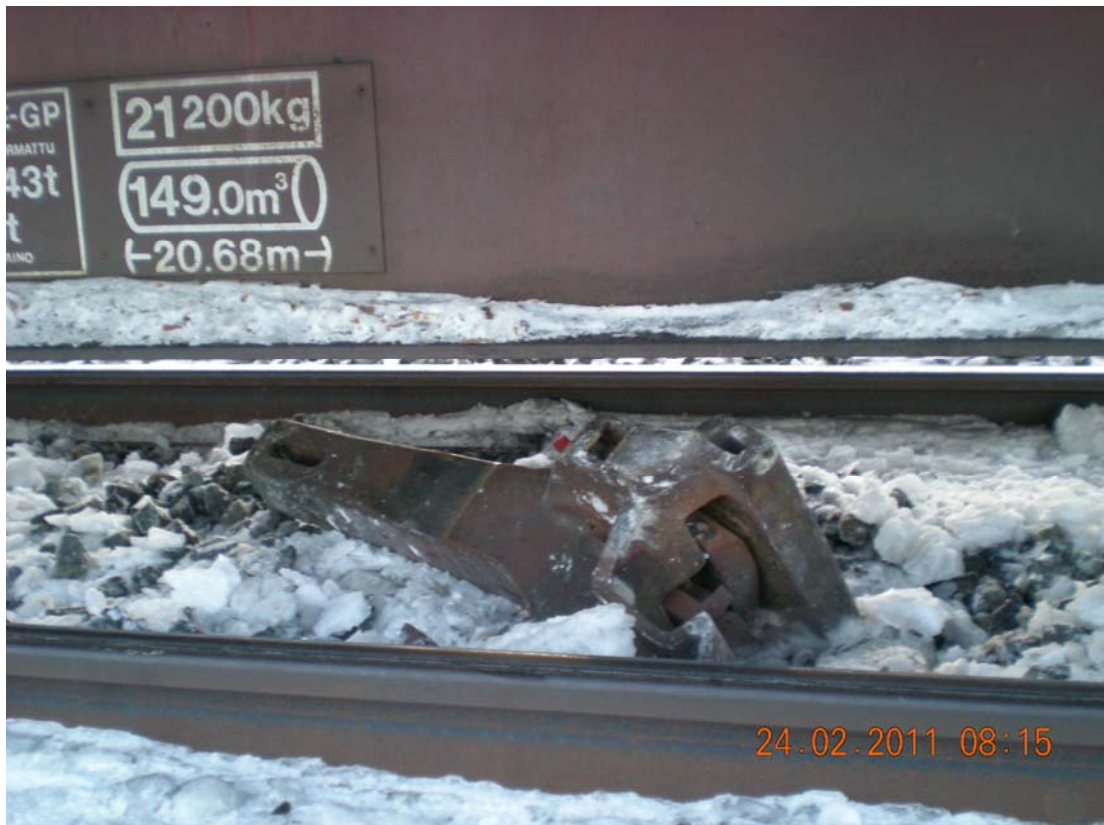
*Kuva 2. SA3-automaattikytkin löytyi kahdeksannen vaunun alta.*

*Bild 2. SA3-kopplingsanordningen hittades under den åttonde vagnen.*

*Figure 2. The SA3 automatic coupler was found under the eighth wagon.*

Selvityksen mukaan tavarajunan 3069 kuudennesta vaunusta irronnut SA3-automlaattikytkin raahautui junan perässä 392 metrin matkan. Tavarajunan 5478 törmättyä automlaattikytkimeen kulkeutui se veturin alla 45 metrin matkan ja oli junan pysähdytyä kahdeksannen vaunun alla.

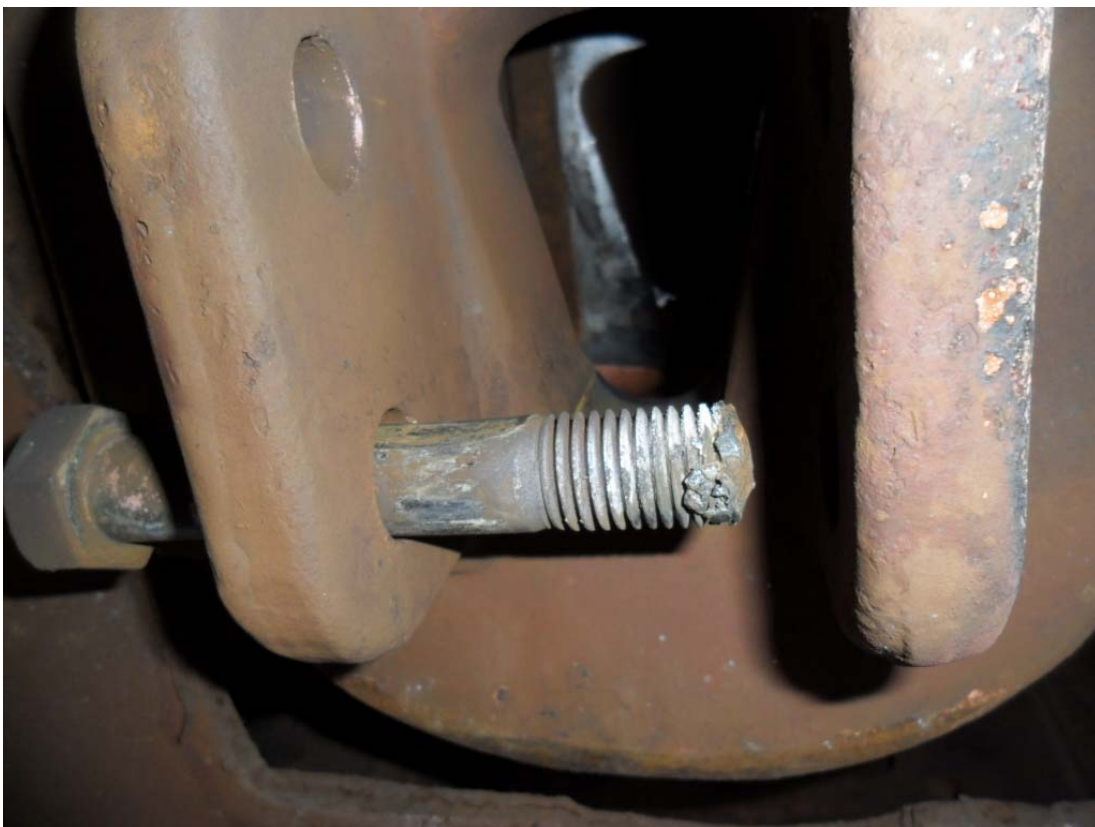
Tutkintalautakunnan jäsen tarkasti Oulun varikolla 25.2.2011 junassa 3069 olleen vaunun, josta automaattikytkin oli irronnut. SA3-automaattikytkin painaa 210 kiloa ja se on kiinnitetty vaunun runkoon kiinnitettyyn vetosankaan vetokiilalla. Vetokiilaa kannattaa kaksi kuusioruuvia. Tarkastuksessa todettiin, että vetokiila oli päässyt putoamaan. Vetokiilaa kannattelevista kuusioruuveista puuttui toinen ja vielä mukana ollut ruuvi oli liian lyhyt ja siitä puuttui mutteri. Ruuvin päässä oli jälkiä hitsauksesta. Pudonnut vetokiila löytyi Kolpin kakkosraiteen eteläpäästä läheltä vaihdetta. Vetokiilan löysi junan 5478 veturinkuljettaja.

*Kuva 3. Vetosanka, josta puuttuu toinen kuusioruuvi. Jäljellä olevan ruuvin päässä näkyy jälkiä hitsauksesta.*

*Bild 3. Dragbygeln där den ena sexkantsskraven saknas. På änden av den skruv som sitter kvar syns svetsmärken.*

*Figure 3 The draft clip with the other hex screw missing. The head of the remaining screw shows signs of welding.*

The automatic coupler separated from the wagon after the detachment of the bolted key holding the coupler in place, due to a missing screw and the remaining hex screw being too short and without a hex nut. With the poorly secured key installation going unnoticed, wagon maintenance was not performed in line with the related instructions.

*SA3-automaattikytkimien hyllyttömät vetosangat tulisi poistaa ja asentaa tilalle hyllyllinen. [C2/11R/S307]*

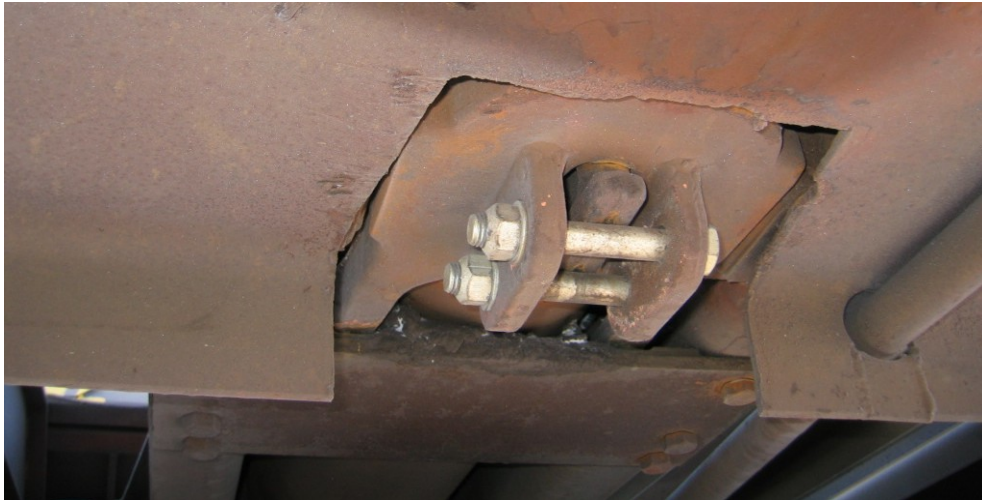
Tarkastuksessa havaittiin lisäksi, että vaunun toisen pään vetokiilaa kannattelevat ruuvit olivat uudehkot.

*Kuva 4. Vetokiilan kunnossa oleva kiinnitys vaunun toisesta päästä. Myös siitä vetosangasta puuttuu hylly, joka estää ruuvin putoamisen mutterin irrotessa.*

*Bild 4. Fästningen av dragkilen är i skick i vagnens andra ända. Även dess dragbygel saknar hylla som förhindrar att skruven faller av om muttern lossnar.*

*Figure 4. Correct bolted key installation in the other end of the wagon. This draft clip, too, has no screw holder for preventing the loss of the screw when the nut is missing.*

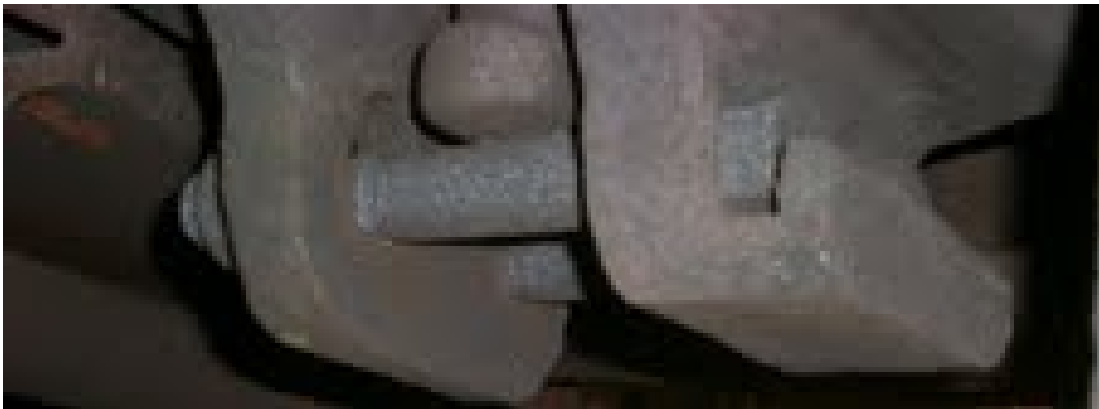
Kuva 6. Hyllyllä varustettu SA3-kytkimen vetosanka.

Hyllyttömässä SA3-automattikytkimen vetosangoissa vetokiilaa kannattavat kuusioruuvit pääsevät liukumaan paikaltaan mutterin pudotessa. Hyllyllisessä versiossa kuusioruuvien kanta menee hyllysyvennykseen eikä ruuvi pääse liukumaan ja putoamaan mutterin irrotessa. Vain murto-osa SA3-kytkimen vetosangoista on hyllyttömiä versioita. Sen vuoksi Onnettomuustutkimuskeskus suosittaa Liikenteen turvallisuusvirastolle, että se varmistaisi, että VR-Yhtymä Oy ryhtyisi toimenpiteisiin seuraavan suosituksen toteuttamiseksi:

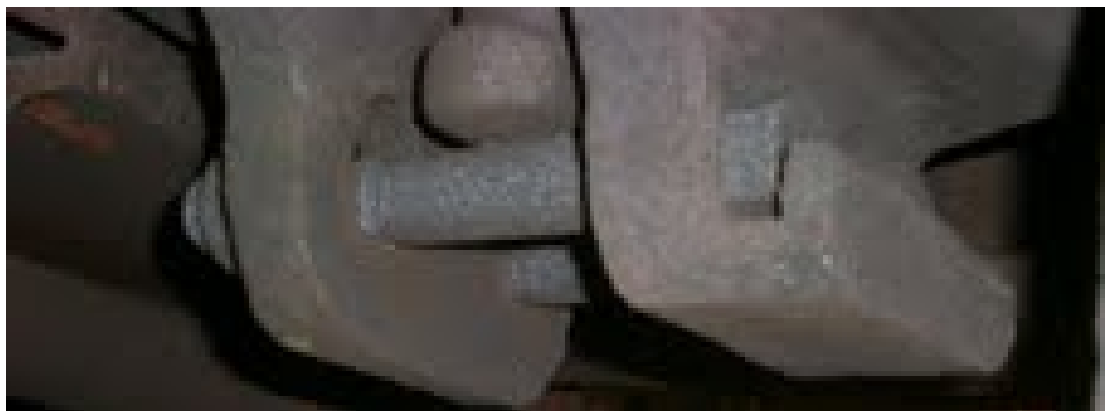
Bild 6. Dragbygel till SA3-kopplingsanordning med hylla.

I hyllösa dragbyglar till SA3-kopplingsanordningar kan sexkantsskruvarna som bär dragkilen glida ur om muttern lossnar. I hyllförsedda versioner går sexkantsskruvens skruvskalle in i hyllfördjupningen och således faller skruven inte av om muttern lossnar. Endast en bråkdel av SA3-kopplingsanordningarna saknar hylla. Därför rekommenderar Olycksutredningscentralen att Trafiksäkerhetsverket ska säkerställa att VR Group Ab vidtar åtgärder för att genomföra följande rekommendation:

*SA3-kopplingsanordningarnas hyllösa dragbyglar borde slopas och ersättas med hyllförsedda dragbyglar. [C2/11R/S307]*

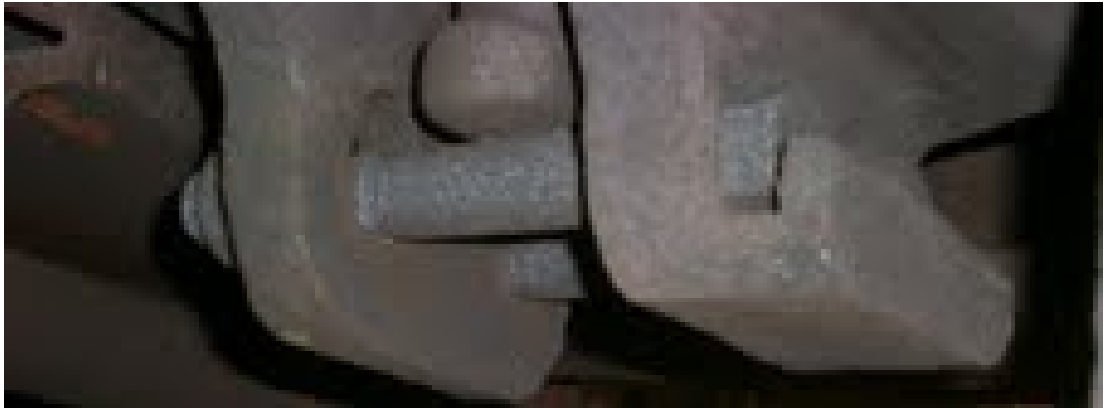
Figure 6. SA3 automatic coupler draft clip with screw holder.

In the case of SA3 automatic coupler draft clips without screw holders, the hex screws supporting the bolted key can slide out of place when the nut is missing. In the version with the screw holder, the head of the hex screw enters the holder, preventing the screw from sliding and falling off when the nut is detached. Only a fraction of all SA3 automatic coupler draft clips have no screw holder. For this reason, the Safety Investigation Authority recommends that the Finnish Transport Safety Agency ensure that VR Group takes the required actions to implement the following recommendation:

*SA3 automatic coupler draft clips without screw holders should be replaced by ones with such holders. [C2/11R/S307]*
