# Neljän ihmisen kuolemaan johtanut tasoristeysonnettomuus Raaseporissa 26.10.2017

Kuva 1. Onnettomuus tapahtui Skogbyn tasoristeyksessä Raaseporissa. (Kuva: OTKES, Pohjakartta: Peruskarttarekisteri ©Maanmittauslaitos 1/2014)

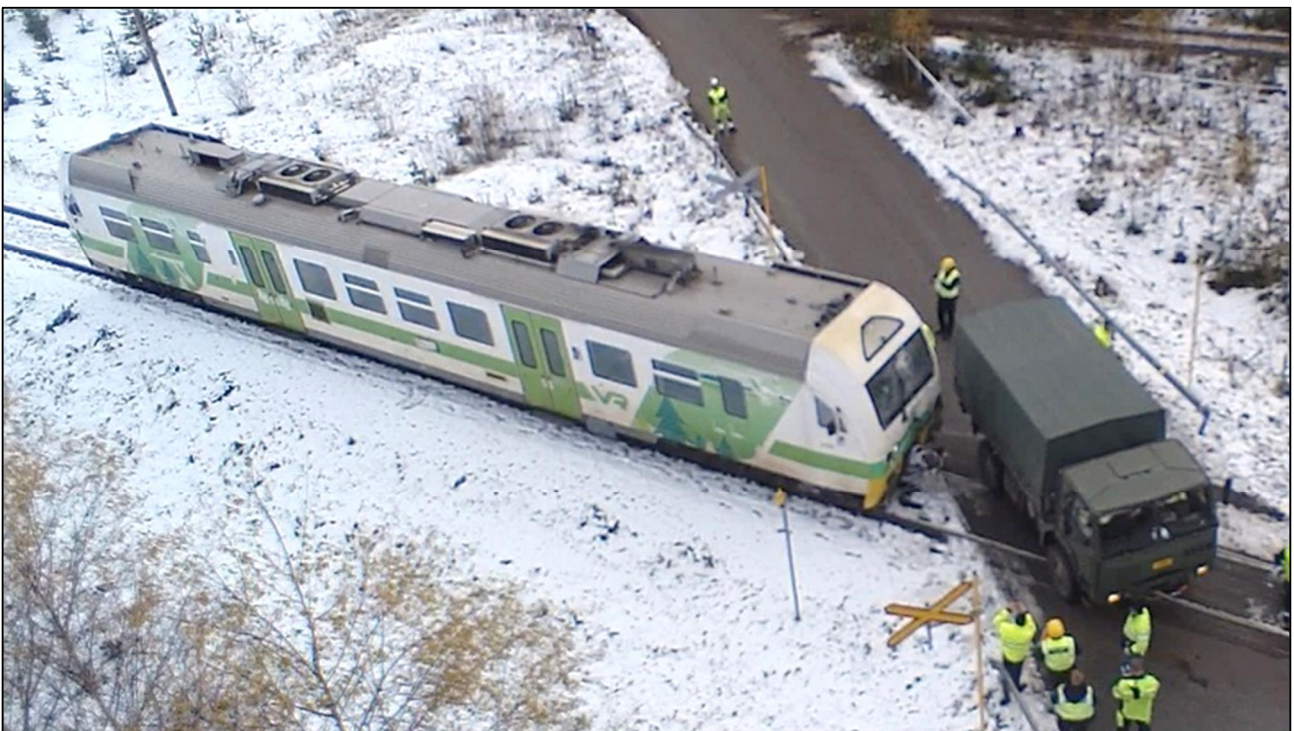
Kuva 2. Kiskobussin vasen etukulma törmäsi maastokuorma-autoon oikean takapyörän kohdalle. Kuva rekonstruktioista onnettomuuspaikalla. (Kuva: OTKES)

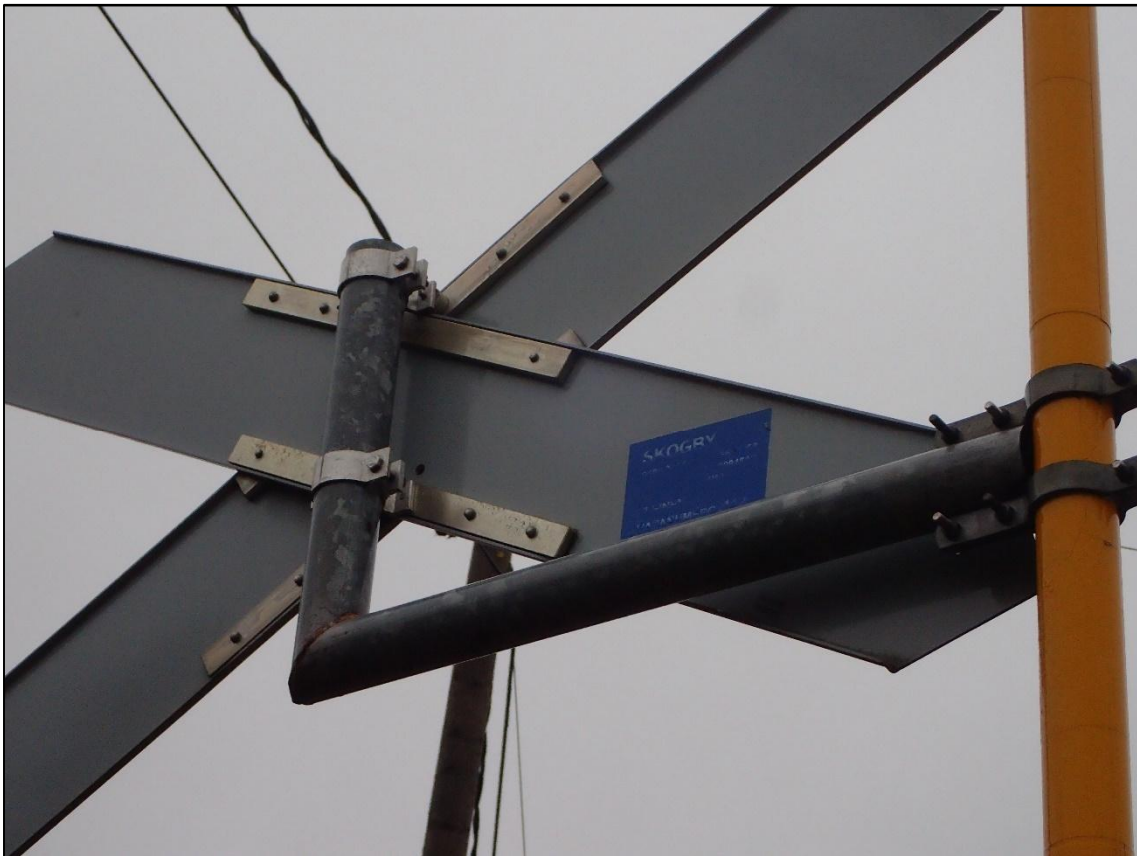
Kuva 6. Varoituslaitteettomissa tasoristeyksissä ratakilometri ilmoitetaan tasoristeysliikennemerkkin takana pienellä tarralla. Onnettomuustasoristeyksessä tarra oli haalistunut. (Kuva: OTKES)

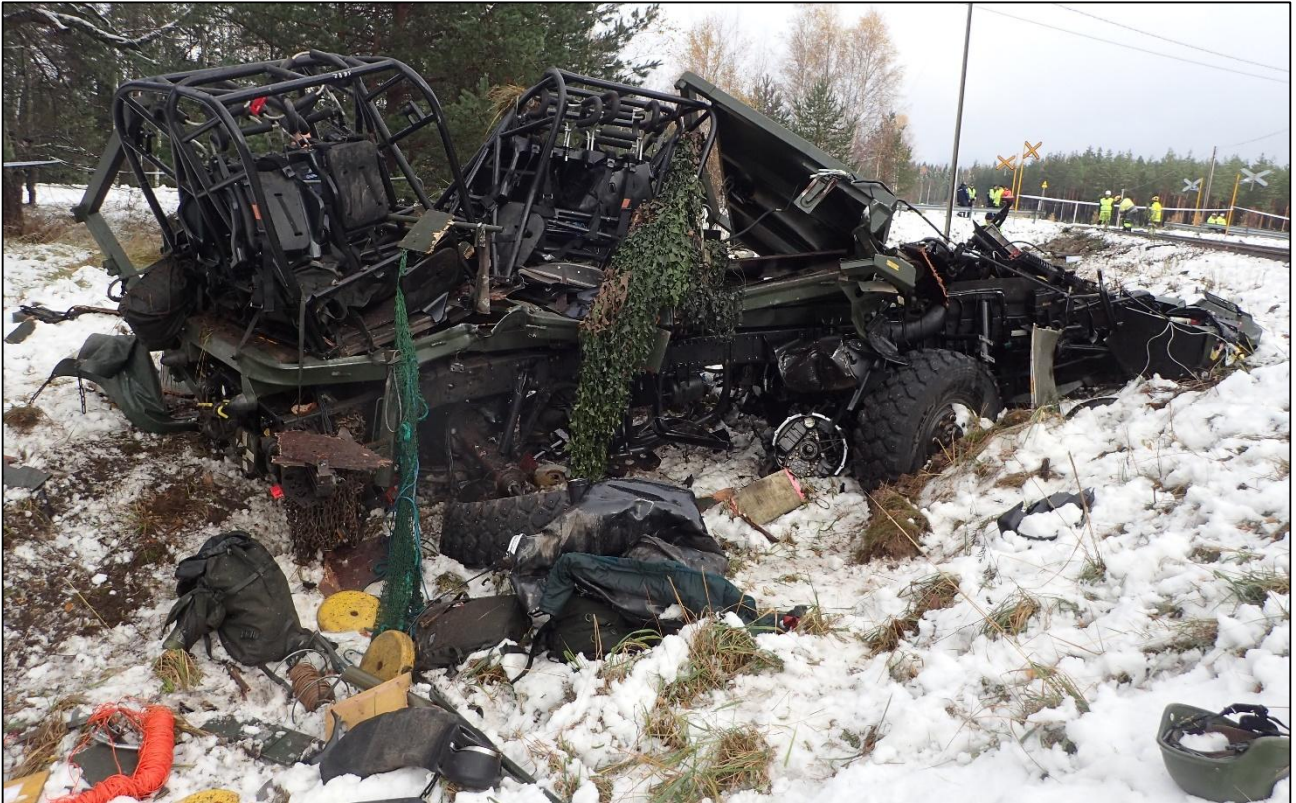
Puolustusvoimat hylkäsi onnettomuudessa mukana olleen materiaalin eettisistä syistä, vaikka osa siitä olisi saattanut olla vielä käyttökelpoista. Onnettomuudessa tuhoutuneen Puolustusvoimien muun materiaalin rahallinen arvo oli noin 50 000 €.

Kuva 7. Tuhoutunut maastokuorma-auto onnettomuuspaikalla. (Kuva: OTKES)

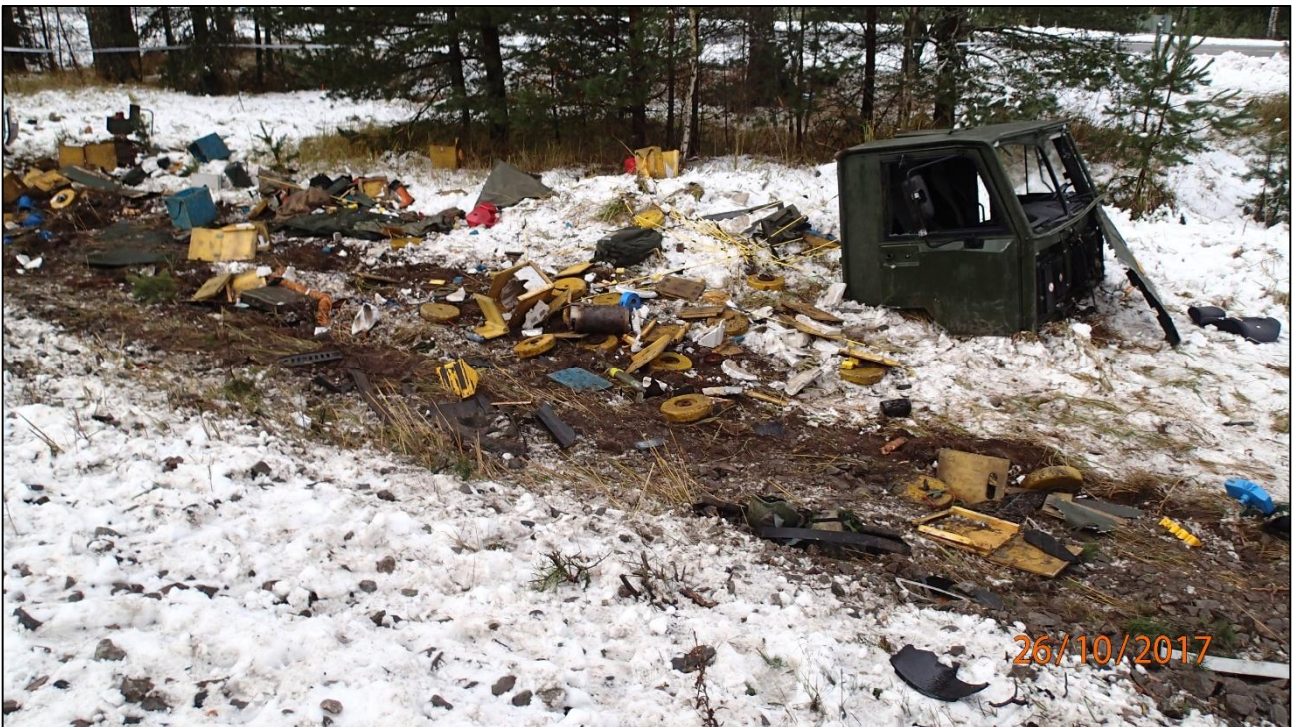
Kuva 8. Irronnut maastokuorma-auton hytti sekä tavaratilasta levinneitä harjoitustelamiinoja ja muuta materiaalia. (Kuva: OTKES)

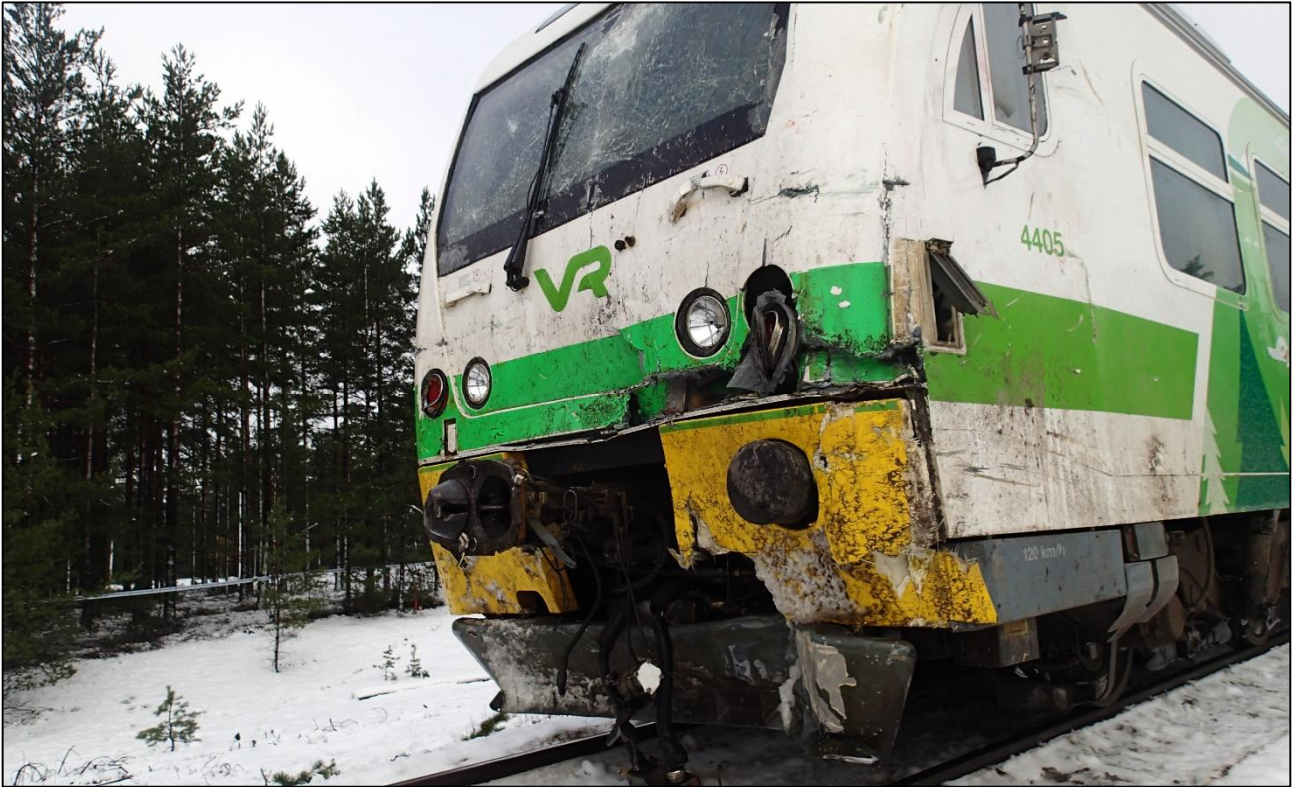
Kiskobussin keulan lasikuituosa, teräsrakenteet, vetokytkin, paineilmapiiputket, puskinlyhdyt ja tuulilasi vaurioituivat törmäyksessä. Kuljettajan ajopöytä työntyi sisään noin 20 cm. Matkustamo ei kärsinyt vaurioita. Kiskobussin vaurioista aiheutuneet kustannukset olivat noin 62 400 €.

Kuva 9. Kiskobussin keulan vauriot. (Kuva: OTKES)

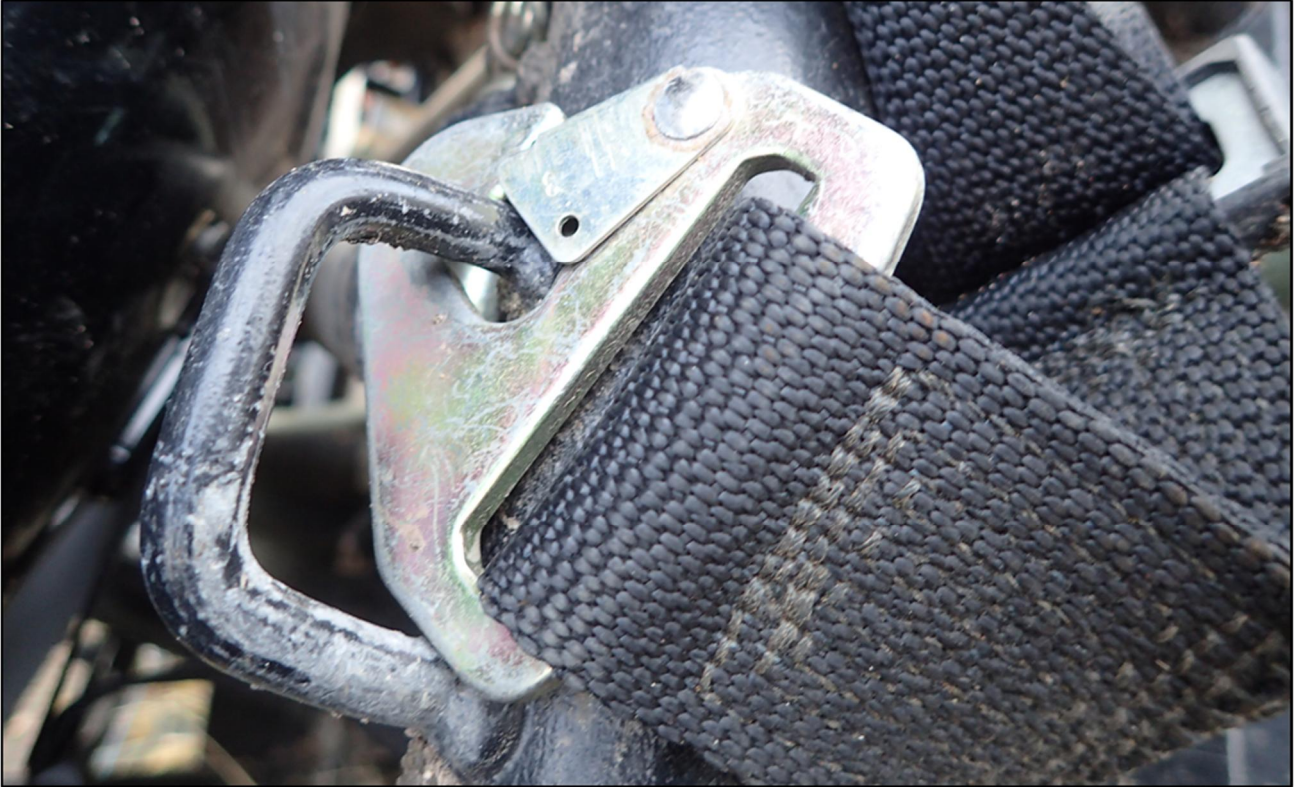
Onnettomuuden jälkeen tehdyssä tarkastuksessa todettiin kaikkien turvavöiden olevan ehyet. Myös turvavöiden kiinnitykset ja soljet olivat kunnossa. Kiinnitykset eivät olleet myöskään taipuneet.

Kuva 12. Maastokuorma-auton kuormatilaistuimien turvavöiden kiinnitykset tarkastettiin ja ne olivat kunnossa. (Kuva: OTKES)

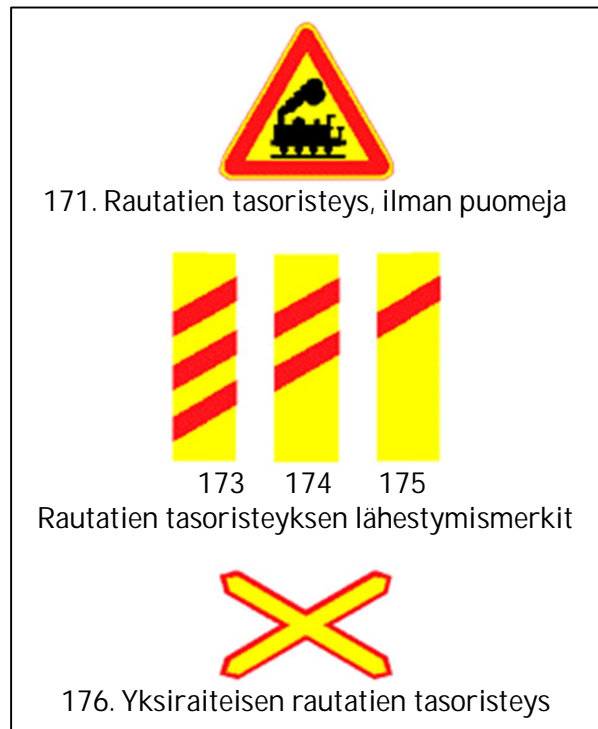
Skogbyn tasoristeys oli varustettu tasoristeuksen lähestymismerkeillä ja yksiraiteisen rautatien tasoristeysmerkeillä. Tasoristeyksessä ei ollut auton tulosuunnassa ilman puomeja olevan rautatien tasoristeystä osoittavaa liikennemerkkiä 171 (kuva 13). Merkin olisi pitänyt olla samassa pylväässä ensimmäisen tasoristeuksen lähestymismerkin 173 kanssa.

Kuva 13. Määräysten mukaiset liikennemerkkit Skogbyn tasoristeykseen. Ylin merkki puuttui risteyksestä. (Kuva: tieliikennelain liitteet)

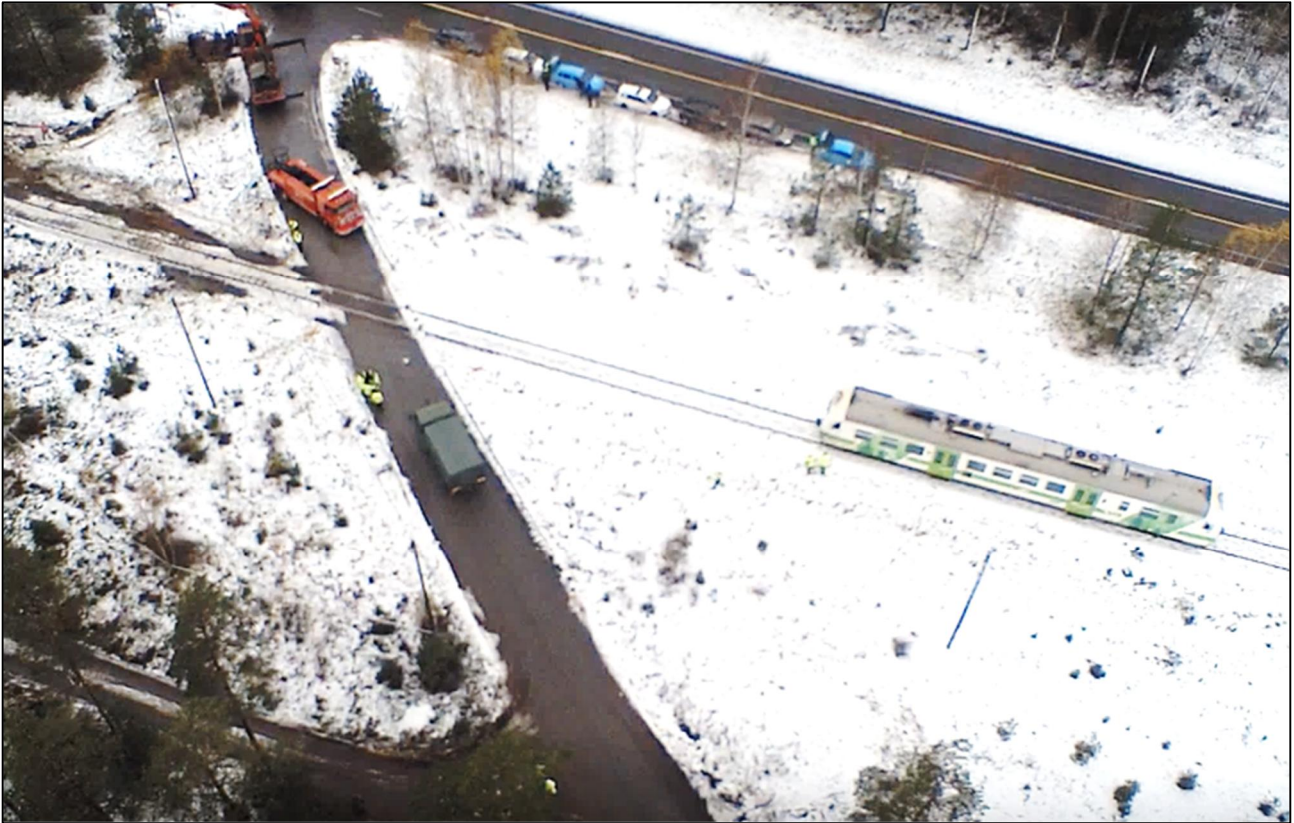
Kuva 14. Onnettomuudessa kiskobussi lähestyi maastokuorma-autoa takaviistosta tasoristeyksen kulman vuoksi. Kuva rekonstruktiosta. (Kuva: OTKES)

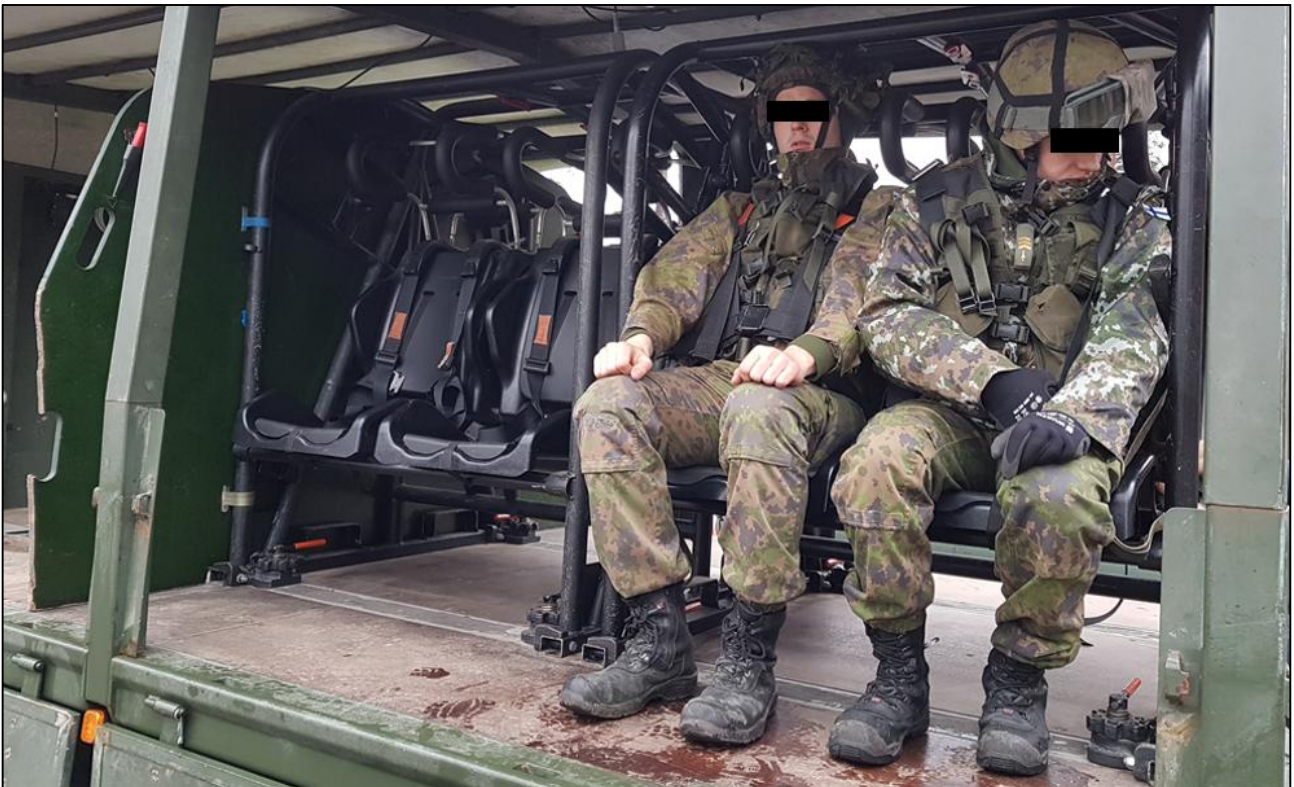
Maastokuorma-auton kuormatilaistuinien ja niiden turvavöiden käytettävyyttä tutkittiin rekonstruktiossa. Kuormatilaistuinien istuinosa on kapea, joten täyteen lastatussa istuinmoduulissa varusmiehet istuvat tiivisti vierekkäin. Käytettyjen välineiden ja puettujen vaatekappaleiden määrä vaikuttaa huomattavasti siihen, kuinka ahdasta istuimilla on. Rekonstruktiossa taisteluvälineillä olleet hoikat kouluttajat istuivat istuimilla ahtaasti. Isokokoisilla varusmiehillä on vaikeuksia mahtua vierekkäin istuimille.

Kuva 15. Kuormatilaistuinilla istutaan tiivisti vierekkäin. (Kuva: OTKES)

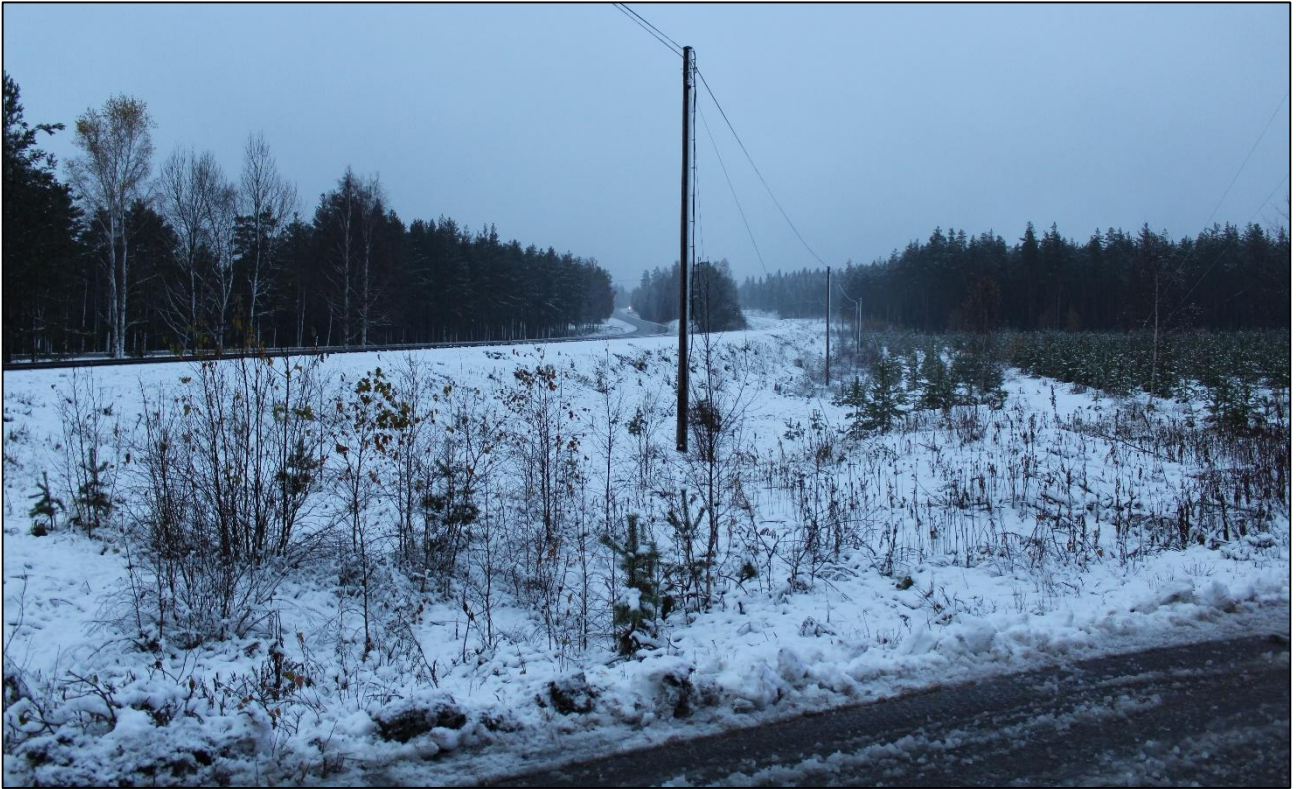
Kuva 16. Näkymä oikealle, kun lähestytään Skogbyn tasoristeystä idästä. Junaraide ja valtatie 25 on mahdollista sekoittaa keskenään. Kuva otettu noin 20 minuuttia onnettomuuden jälkeen. Maisema näyttäytyy utuisena kauempaa katsottuna. Onnettomuushetkellä oli hämärämpää ja satoi räntää. (Kuva: Länsi-Uudenmaan Pelastuslaitos)

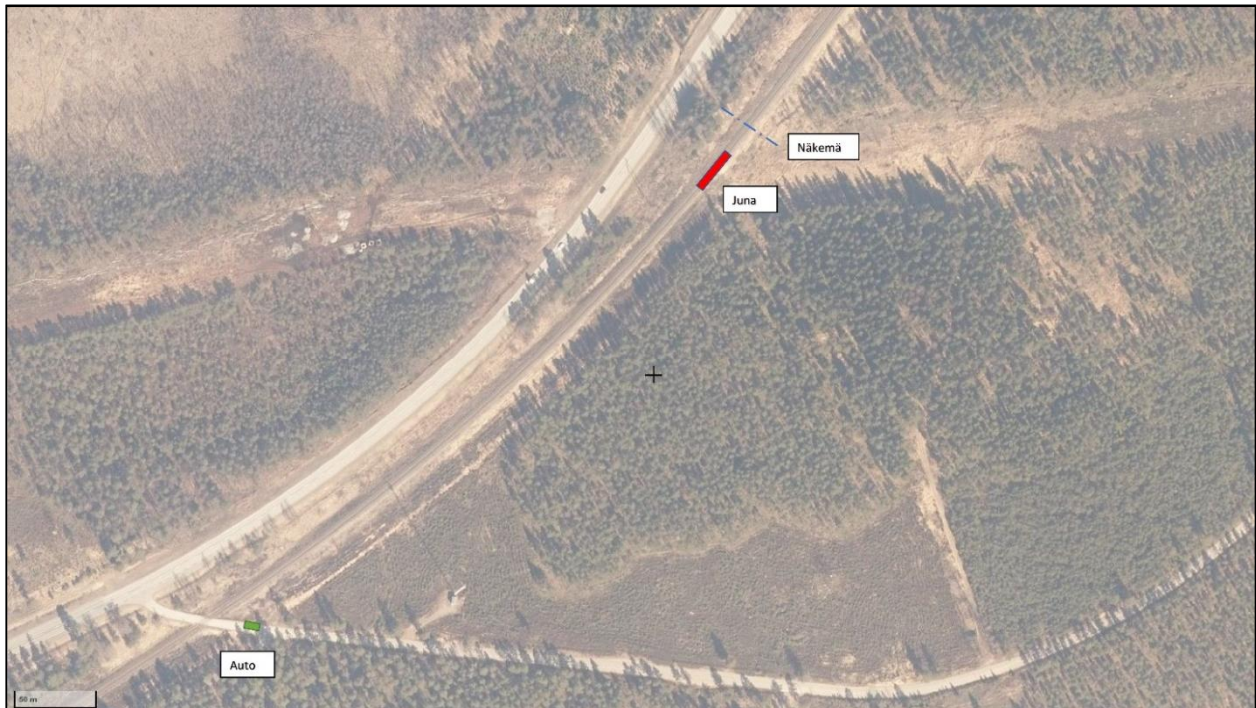
Kuva 20. 13 sekuntia ennen törmäystä: auto lähti liikkeelle 30 m päästä radasta, juna lähestyi 400 m päässä tasoristeyksestä nopeudella 112 km/h. Kuvaan merkitty myös näkemä junan tulo-suuntaan (437 m tasoristeyksestä). (Pohjakartta: Ortoilmakuva ©Maanmittauslaitos 1/2014, merkinnät: OTKES)
