# Ratatyökoneen karkaaminen Ylivieskassa 28.6.2017

## ALKUSANAT

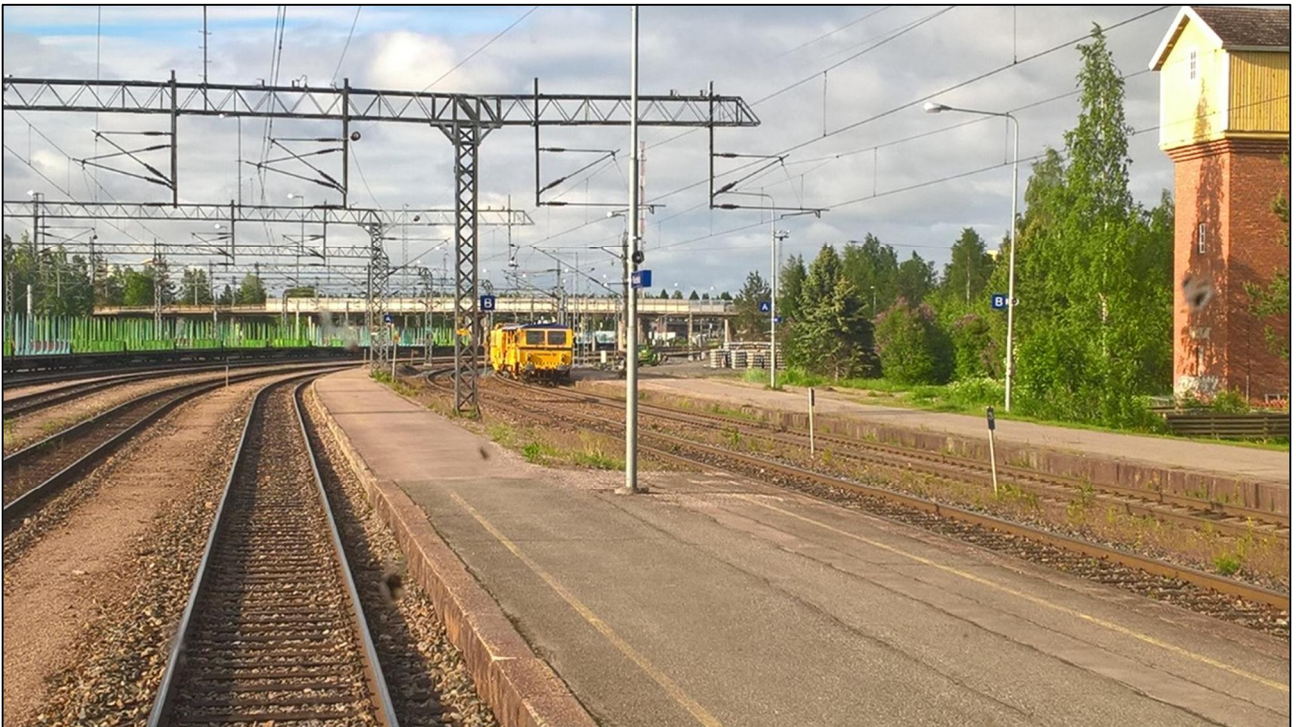
Kuva 6. Kuva 28.6.2017 kello 7.10 vaaratilanteesta. Ratatyökone on juuri rullaamassa Ylivieskan aseman raiteen 1 laiturin eteläpäähän. (Kuva: IC20 kuljettaja)

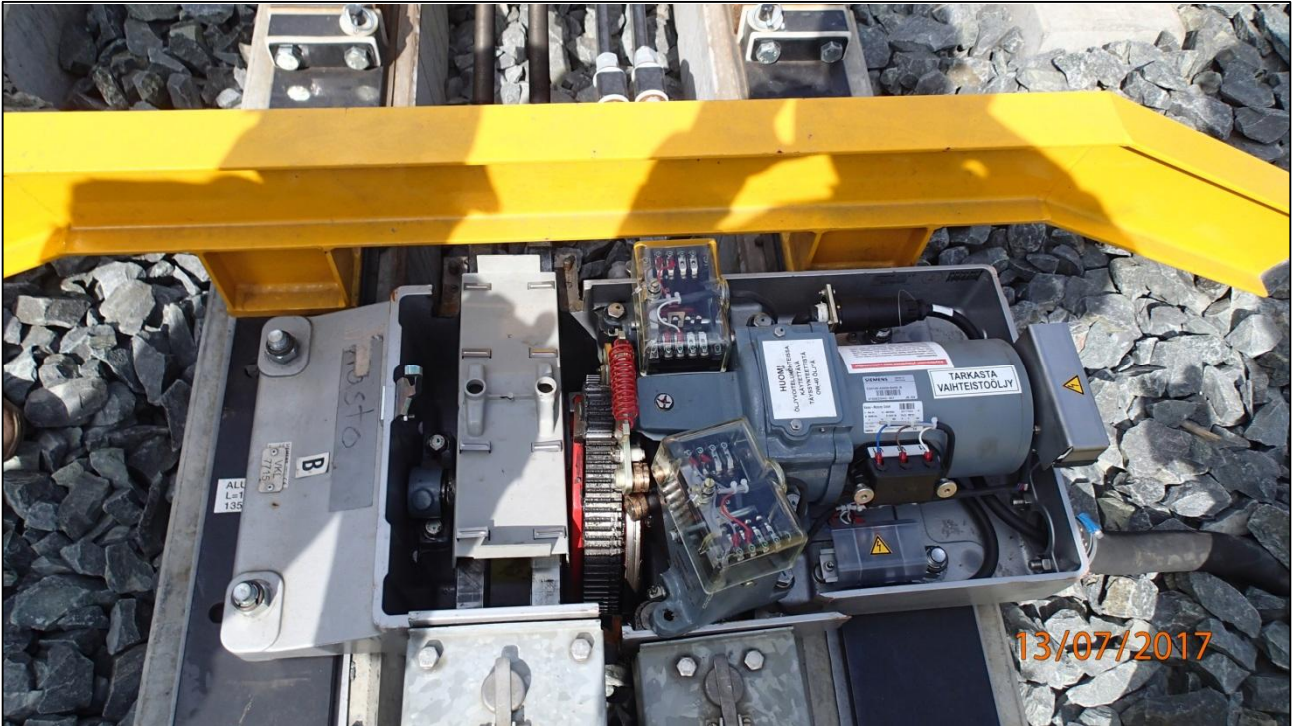
Vaaratilanteessa rikkoontui ratatyökoneen aukiajaman vaihteen V114 kääntölaite. Ratatyökoneen ajaessa vaihteen auki, oli vaihteen kielistä kääntölaitteeseen kohdistuva voima niin suuri, että kääntölaitteen runko (metalliseosvalua) murtui ja vaihteen kielet pääsivät kääntymään vapaasti. Samoin vaihteen kieliin asennettu kielisalpa taipui ja irtosi ratatyökoneen vääntäessä vaihteen kieliä. Itse vaihde ei vaurioitunut aukiajossa eikä myöskään ratatyökoneen pyöräkertoihin<sup>8</sup> tullut vaurioita. Ratalaitteisiin kohdistuneet vauriot olivat yhteensä noin 25 000 €.

Kuva 7. Vaihteen V114 rikkoontunut kääntölaite. (Kääntölaitteen kansi on kuvassa avattu.) Kääntölaitteen runko on murtunut ja samalla vaihteen tilaa ilmaisevien rajakytkimien kiinnike on irronnut rungosta. (Kuva: OTKES)

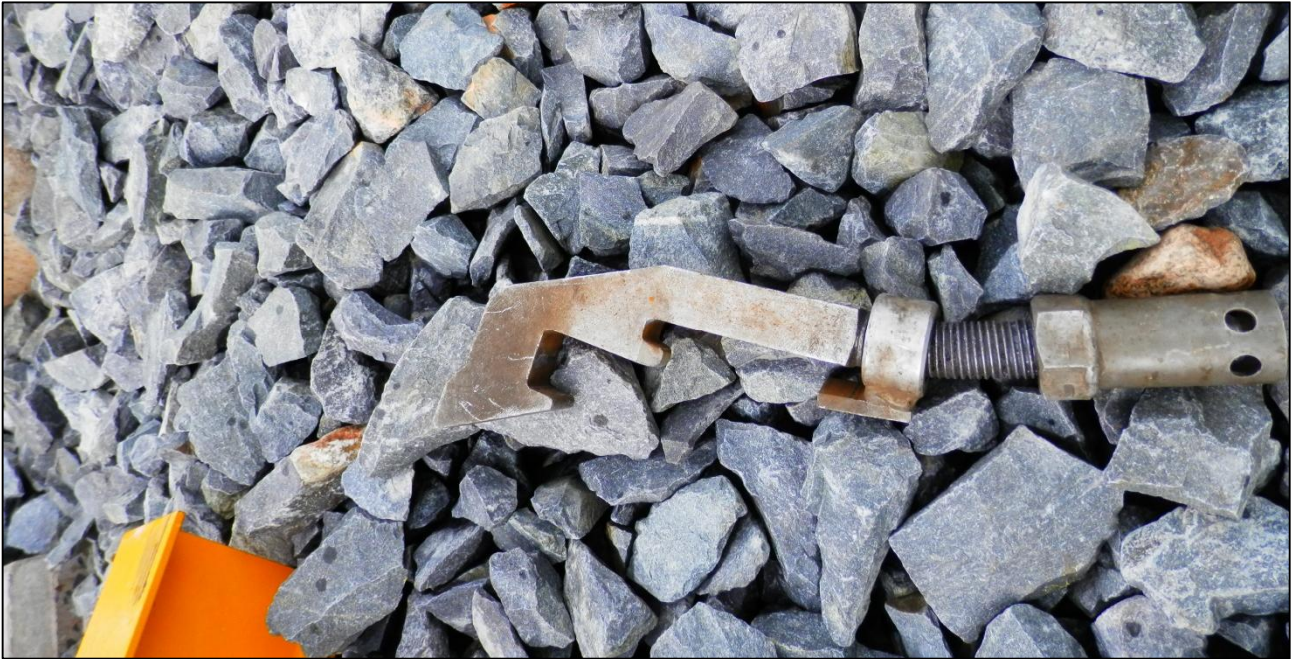
Kuva 8. Vaihteen V114 kielissä ollut kielisalpa, joka vääntyi ja irtosi ratatyökoneen ajaessa vaihteen auki. (Kuva: OTKES)

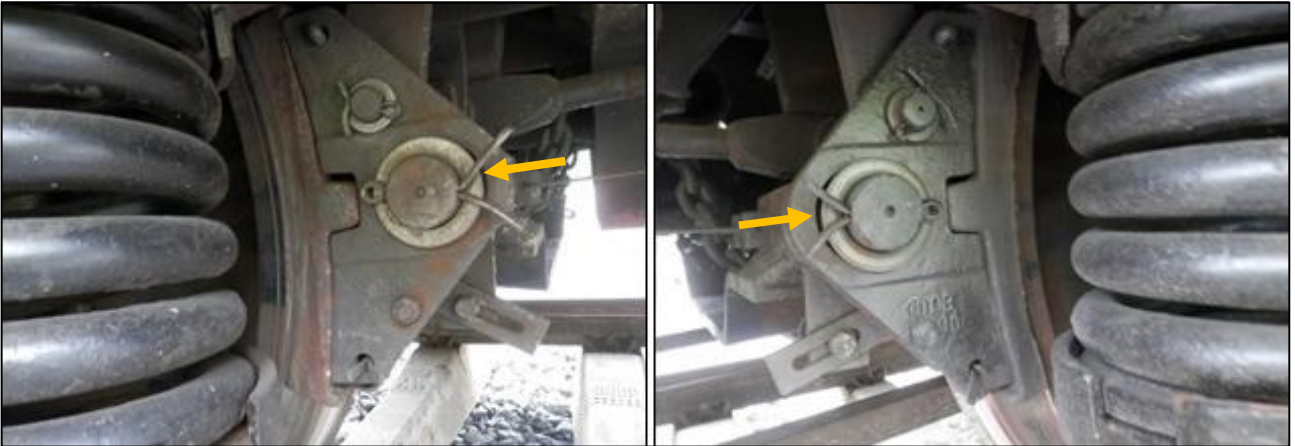
Ratatyökoneen jarrujärjestelmän tutkinnassa 3.7.2017 havaittiin, että seisontajarrun mekaaninen käyttömekanismi liikkui ylös pysähtyen ääriasentoonsa ja kiristysvara loppui. (Kuva 17). Seisontajarrun ollessa kiinnitettynä vasemman puolen jarrutönkät<sup>11</sup> eivät olleet kiristyneet pyörää vasten ja jarruvivustossa oli havaittavissa selkeää välystä (Kuva 15).

Kuva 15. Paikkatutkinnassa 3.7.2017 dokumentoitu ratatyökoneen 1. telin vasemman puolen jarrutönkkien kunto, vasemmalla kuvassa 1. ja oikealla 2. pyöräkerta. Huomioitavaa kuvissa ovat silminnähtävät vällykset jarrutönkkien kiinnityskohdissa (nuolet). (Kuvat: OTKES)

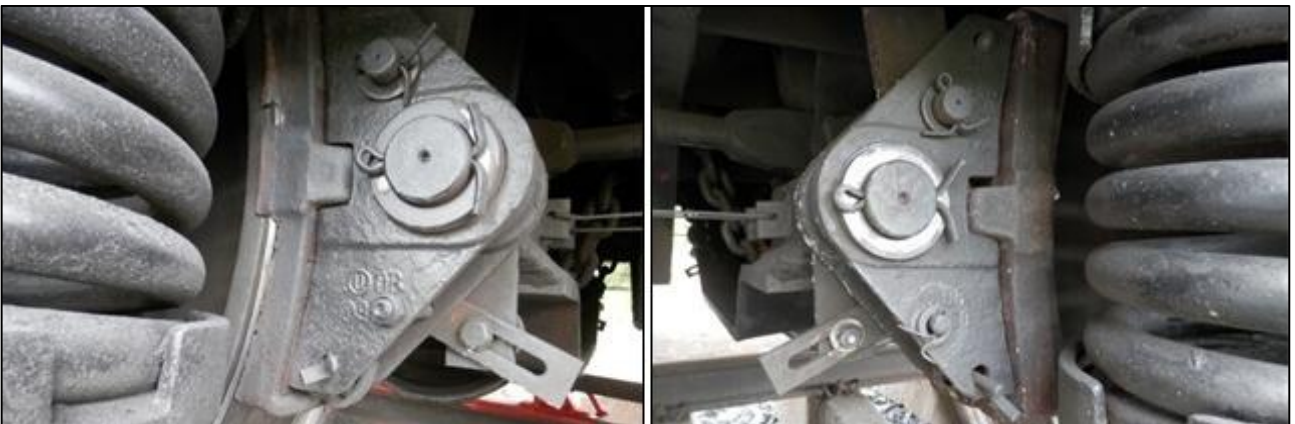
Kuva 16. Paikkatutkinnassa 3.7.2017 dokumentoitu ratatyökoneen 1. telin oikean puolen jarrutönkkien kunto, vasemmalla kuvassa 2. ja oikealla 1. pyöräkerta. (Kuvat: OTKES)

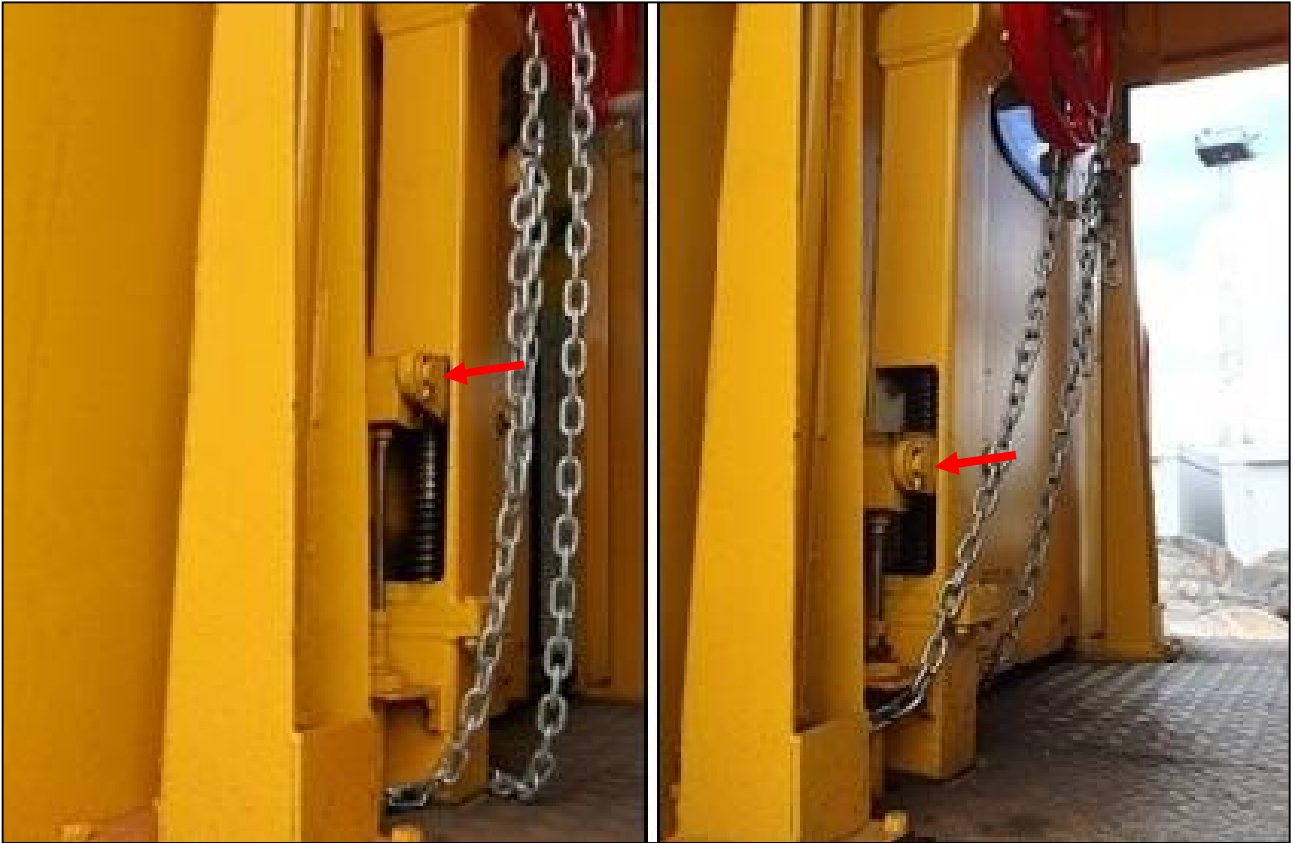
Kuva 17. Seisontajarrun käyttömekanismin dokumentoitu asento (nuolet) seisontajarrun ollessa kiinnitettynä, vasemmalla 3.7.2017 paikkatutkinnan yhteydessä otettu kuva ja oikealla 13.7.2017 paikkatutkinnan yhteydessä otettu kuva. (Kuvissa näkyvä ketju on vaaratilanteen jälkeen seisontajarrumekanismiin lisätty lukitus, joka estää seisontajarrun luvattoman avaamisen.) (Kuvat: OTKES)

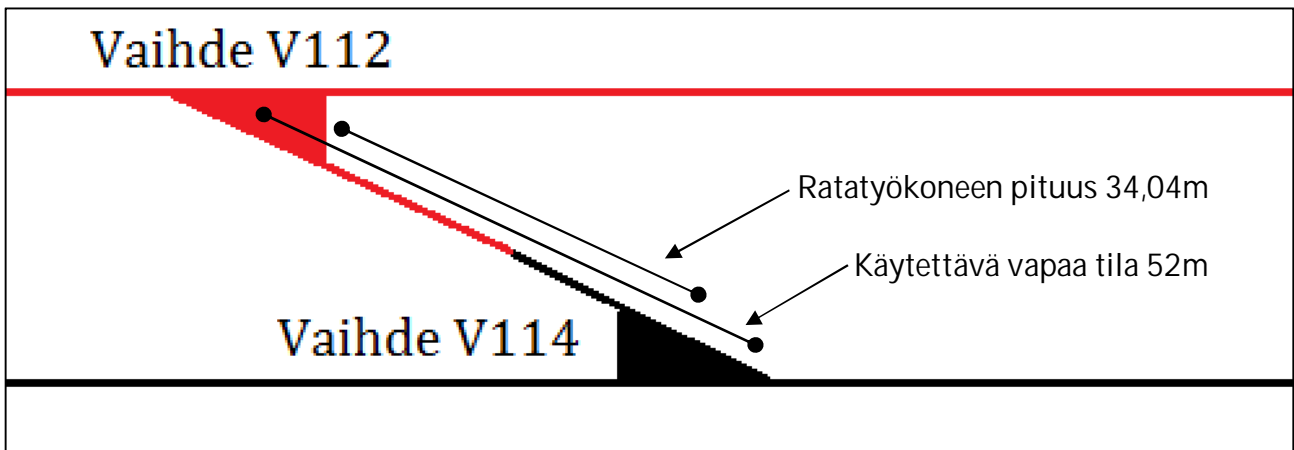
Ratalaitteiden paikatutkinnassa 13.7.2017 suoritettiin tapahtumapaikalla mittauksia, joissa selvitettiin, olisiko ratatyökone ollut mahdollista jättää seisontaan vaihteiden V112 ja V114 väliselle vaihdekujalle liikenneturvallisuuksuunnitelmaa noudattaen, eli siten että lukituskengät ja seislevyt olisi asennettu kiskoille. Mittauksissa vaihteiden V112 ja V114 välisen vaihdekujan käytettävissä olevan pituuden, eli tilan joka vaihdekujalla oli käytettävissä ilman että se aiheuttaa häiriötä junaliikenteelle, mitattiin olevan 52 metriä. Ratatyökoneen ilmoitettu pituus on 33,99 metriä. Paikatutkinnan yhteydessä mitattiin ratatyökoneen pituus, joka oli puskimesta puskimeseen mitattuna 34,04 metriä. Näin ollen seisontapaikkana käytetyn vaihdekujan molempiin päihin olisi jäänyt yhdeksän metriä tilaa ratatyökoneen seistessä raiteella.

Kuva 21. Vaihteiden V112 ja V114 välisellä vaihdekujalla käytettävissä ollut vapaa raidepituus ja ratatyökoneen pituus. (Kuva: OTKES)

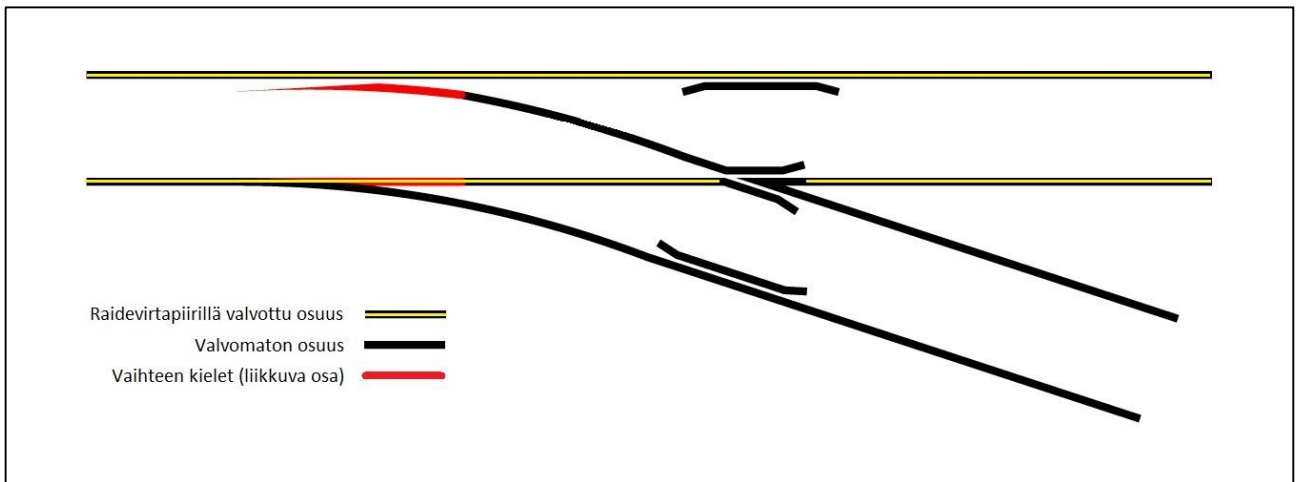
Tapahtumahetkellä rataosalla tehtiin läntisen kaksoisraiteen rakennustöitä, mistä johtuen rataosalla oli ratatyöalueilla 50 km/h- ja 80 km/h-nopeusrajoituksia. Ratatöistä ei aiheutunut nopeusrajoitusten lisäksi tapahtumahetkellä muita vaikutuksia rataosan junaliikenteelle ja JKV-järjestelmä oli normaalisti käytössä. Työn alla olevan läntisen kaksoisraiteen uudet vaihteet V111, V112, V113 ja V114 eivät olleet tapahtumahetkellä vielä liitettyinä liikenteenohjauksen järjestelmään, eli niiden tilaa ei pystytty valvomaan eikä niitä pystytty ohjaamaan ohjauskeskuksesta.

Kuva 24. Vaihteiden V113 ja V114 tapahtumahetkellä käytössä ollut väliaikainen kytkentä turvalaitejärjestelmän raidevirtapiiriin. (Kuva: OTKES)
