## Tutkintaselostus

C 14/1997 M

# MS GRETA:n pohjakosketus Suur-Pellingin luona 18.11.1997

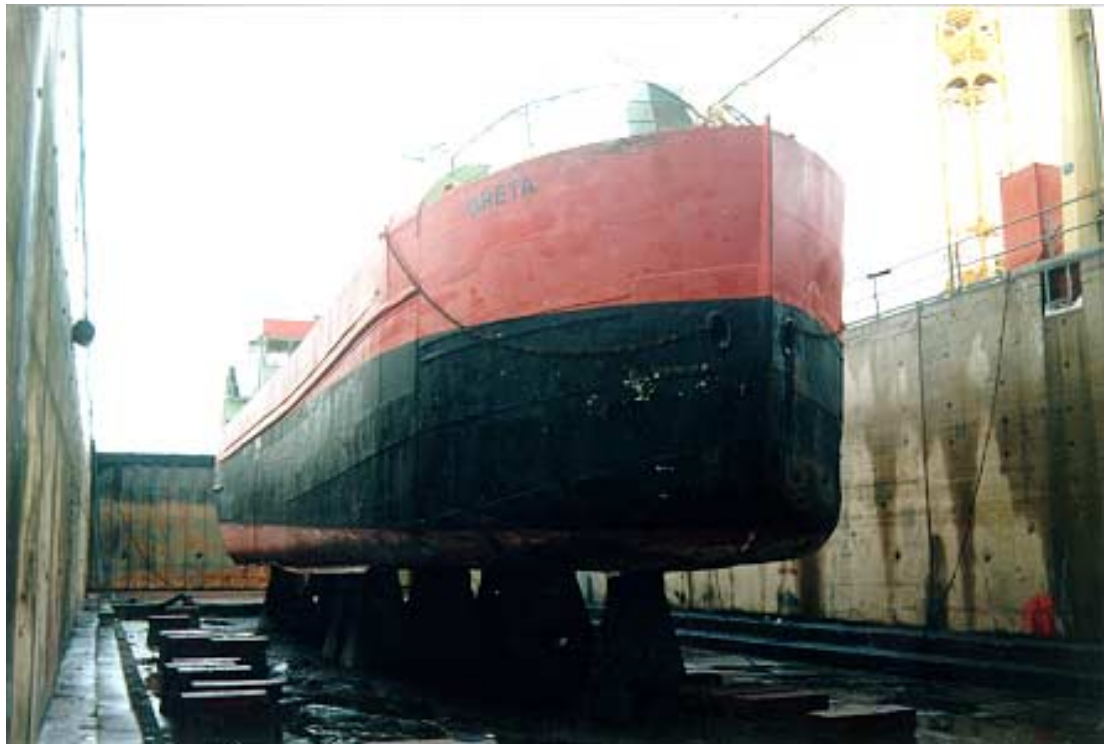
Kuva 1. ms GRETA kuvattuna uppoamisen jälkeen telakalla.

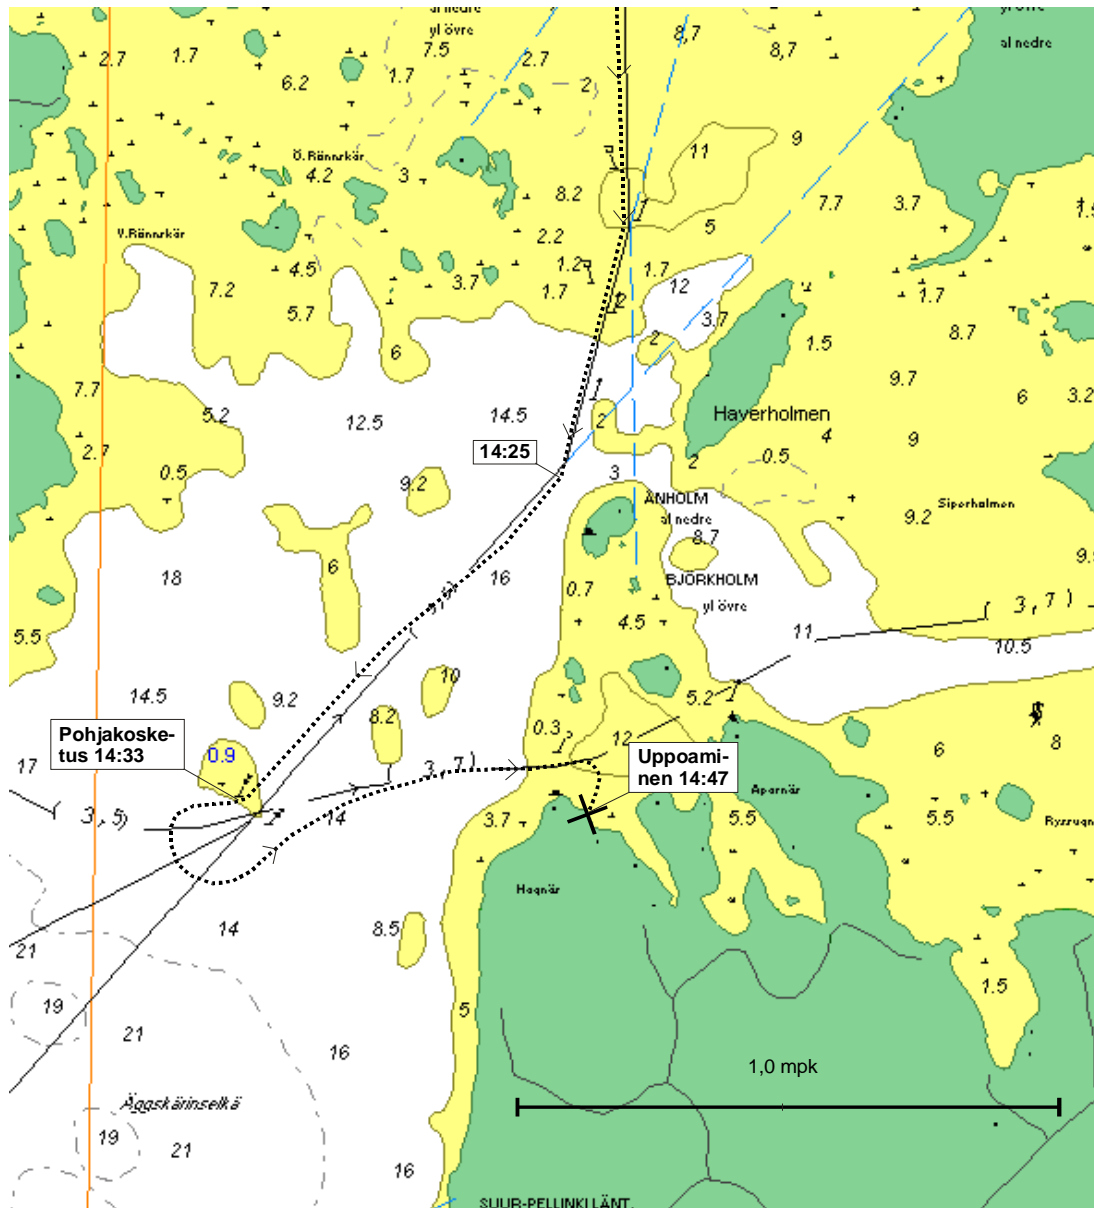
Kuva 3. Karttaan on merkitty kohtaamistilanne- ja pohjakosketuspaikka klo 14:33 sekä uppoamispaikka saaren rannassa klo 14:47. GRETAN reitti on piirretty meriselityksessä esitetyn reittisuunnitelman ja ajetun reitin mukaan.

GRETAN sivuuttaessa eteläviittaa 3-4 metrin etäisyydeltä ja aluksen keulan ollessa n.15 metriä viitan ohi keula iski vedenalaiseen kiveen. Vastaan tullut hiekkajaala WILHELMINE oli tällöin 10-20 metrin etäisyydellä GRETAN keulanpuolella vasemmalla. Ensimmäisen iskun voimasta GRETA kallistui hetkellisesti voimakkaasti vasemmalle. Seuraavat kolme peräkkäistä iskua kallistivat alusta huomattavasti vähemmän. Neljännellä iskulla GRETA kääntyi n. 90 astetta kulkusuunnastaan oikealle ja irtautui kiveiltä. Samanaikaisesti ruorissa ollut aluksen päällikkö pudotti koneen kierrokset tyhjäkäynnille ja irrotti kytkimen. GRETA lipui karin länsipuolelle.

Pohjakosketuspaikalla on kapea pohjois-/eteläviittaportti. Tämän viittaportin leveys on viittaselostusten koordinaattien mukaan laskettuna 133 metriä ja merikortista mitattuna noin 140 metriä. Sivuutus vastaan tulleen hiekkajaala WILHELMINAN kanssa viittaportin kohdalla pakotti GRETAN sivuuttamaan eteläviitan vain 3-4 metrin päästä. Tällöin ajettiin suoraan kiven yli.

Onnettomuuden syynä voidaan pitää **virheellisessä paikassa ollutta eteläviittaa**. Ka-pea viittaportti ohjasi aluksen lisäksi väylän reunaan, jossa kivi sijaitsi.

Pohjakosketuspaikalla on **viittaportti**, jonka leveys on 130 - 140 metriä. Sivuutustilan-teessa eteläviitta jäi vain 3-4 metrin päähän. Tällöin ajettiin suoraan kiven yli. Portit oh-jaavat liikenteen sivuuttamaan toisensa läheltä. Portit, joiden toisella puolella on vapaata vettä, tulisi rakentaa niin väljiksi, ettei tarpeetonta riskiä kohtaamistilanteessa synny.

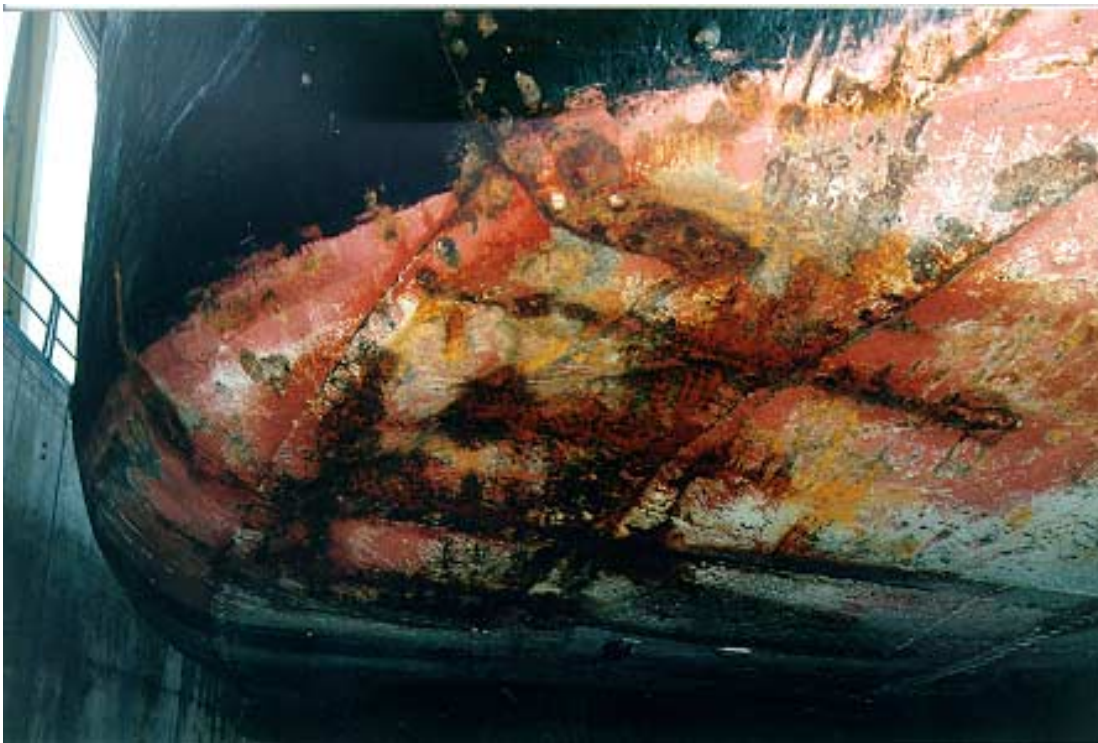
Pohjakosketuksen aiheuttamat suoranaiset vauriot ovat neljä iskun aiheuttamaa painumaa aluksen rungossa alkaen aluksen oikealta puolelta keulasta ja päättyen samalle linjalle keskilaivaan. Ensimmäisen painuman yhteydessä keulassa (ensimmäinen kosketus kiveen) hieman painolastivesilinjan alapuolella (kuva 4), oli myös parinkymmenen senttimetrin pituinen repeämä. Toinen painuma (kuva 5) oli myös aikaansaanut repeämän pitkittäiseen yksiriviseen niittisaumaan. Tämän repeämän pituus oli pari metriä. Painumien välissä on myös hankautumisjälkiä. Aluksen palleköli taittui lisäksi keskilaivan kohdalta ulospäin runkoa vasten.

Kuva 4. Ensimmäisen iskun aiheuttama painuma. Kuvan vasemmassa reunassa vesirajassa on hitsaamalla korjattu repeämä.

Koska alus makasi hiekka ja kivipohjalla, pohjan alitse jouduttiin kaivamaan tunnelit nostokaapeleita varten. Lisäksi yksi järeä vaijeri kiinnitettiin aluksen keulaan. Alus nostettiin vedenpintaan ja sen kiviaineslasti tyhjennettiin M/S SANDEFJORDiin. Tämän jälkeen GRETA nostettiin niin ylös, että pohjan vauriot oli mahdollista tarkastaa ja korjata vedenpinnan yläpuolella. Repeämät pohjalevyissä tukittiin puukiiloilla ja keulassa oleva pienempi repeämä hitsattiin umpeen.

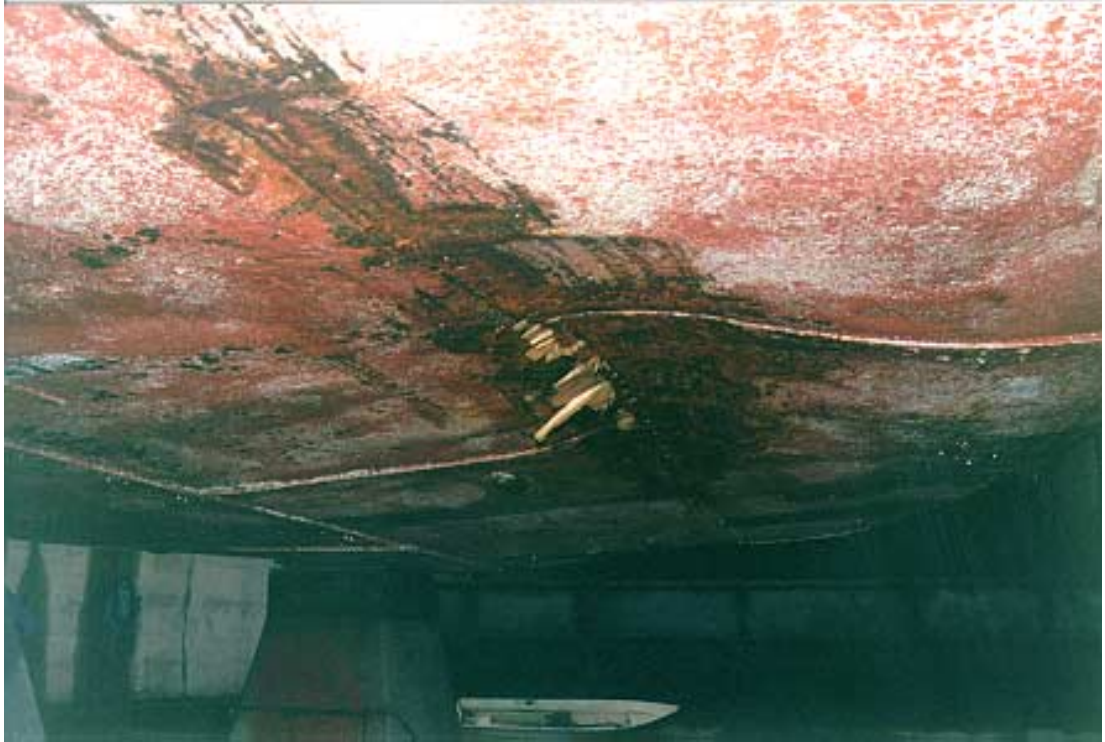
GRETAN runko on valmistettu niittaamalla. Poikittaiset niittisaumat ovat kaksirivisiä ja pitkittäiset saumat yksirivisiä. Rakenteen heikkoutena on yksirivisen niittisauman alimitoitus suhteessa pohjalevyjen lujuteen, toisin sanoen yksirivinen niittisauma ei kannata sitä kuormaa, jonka itse pohjalevy kantaisi. Liitoksen alimitoitus ei välttämättä vaikuta rungon kokonaislujuuteen, mutta paikallislujuteen eli pienelle alueelle kohdistuneeseen kuormitukseen, sillä on huomattava vaikutus. Tällainen niittiliitos repeytyy esimerkiksi pohjakosketuksessa auki huomattavasti helpommin kuin hitsattu rakenne.

*Kuva 5. Toisen iskun aiheuttama painuma ja niittisauman repeämä aluksen oikealla puolella. Vuotokohta on tukittu aluksen sisäpuolelta lyödyillä puukiiloilla.*

**GRE TAN rungon heikkoutena** on yksirivisen niittisauman alimitoitus suhteessa pohjale-vyjen lujuuteen. Tällä on huomattava vaikutus rungon paikallislujuuteen. Tällainen niitti-liitos repeytyy esimerkiksi pohjakosketuksen takia auki huomattavasti helpommin kuin hitsattu rakenne. Pohjakosketus aiheuttikin huomattavan suuren repeämän aluksen pohjaan. Painumat, joita GRE TA pohjakosketuksessa sai, eivät todennäköisesti olisi ai-heuttaneet näin suurta vuotoa tai vuotoa laisinkaan, jos kyseessä olisi ollut kokonaan hit-sattu rakenne.
