Tutkintaselostus

C 2/1998 M

**Ms JULIA, pohjakosketus Kustaanmiekan salmessa
07.01.1998**

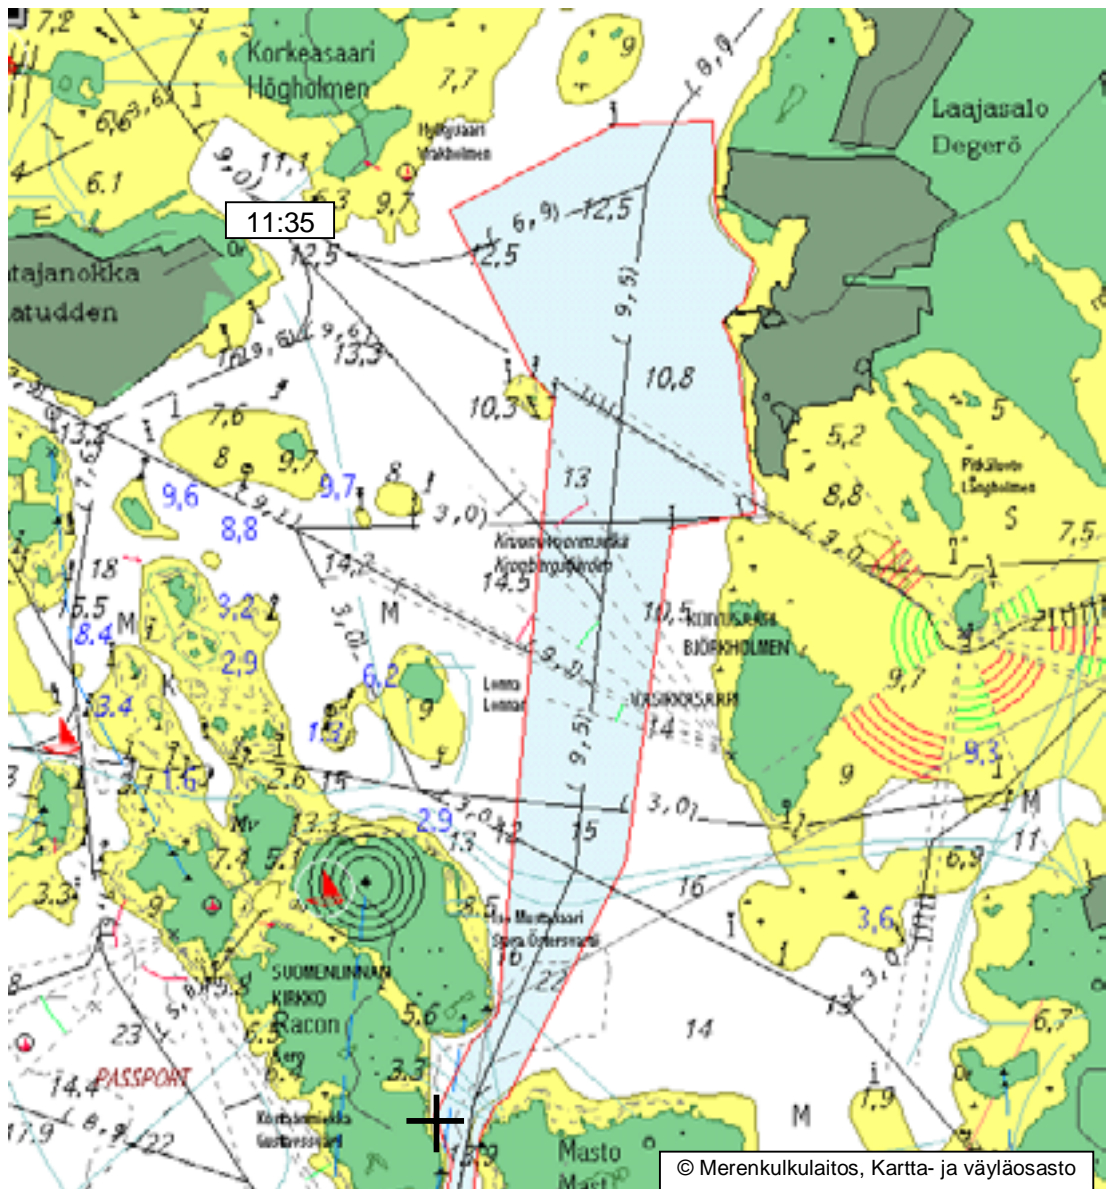
Kuva 4. Kruunuvuorenselkä ja Kustaanmiekka. JULIA oli klo 11:35 Hylkysaaren kohdalla. Karilleajopaikka on merkitty ristillä Kustaanmiekan salmeen.

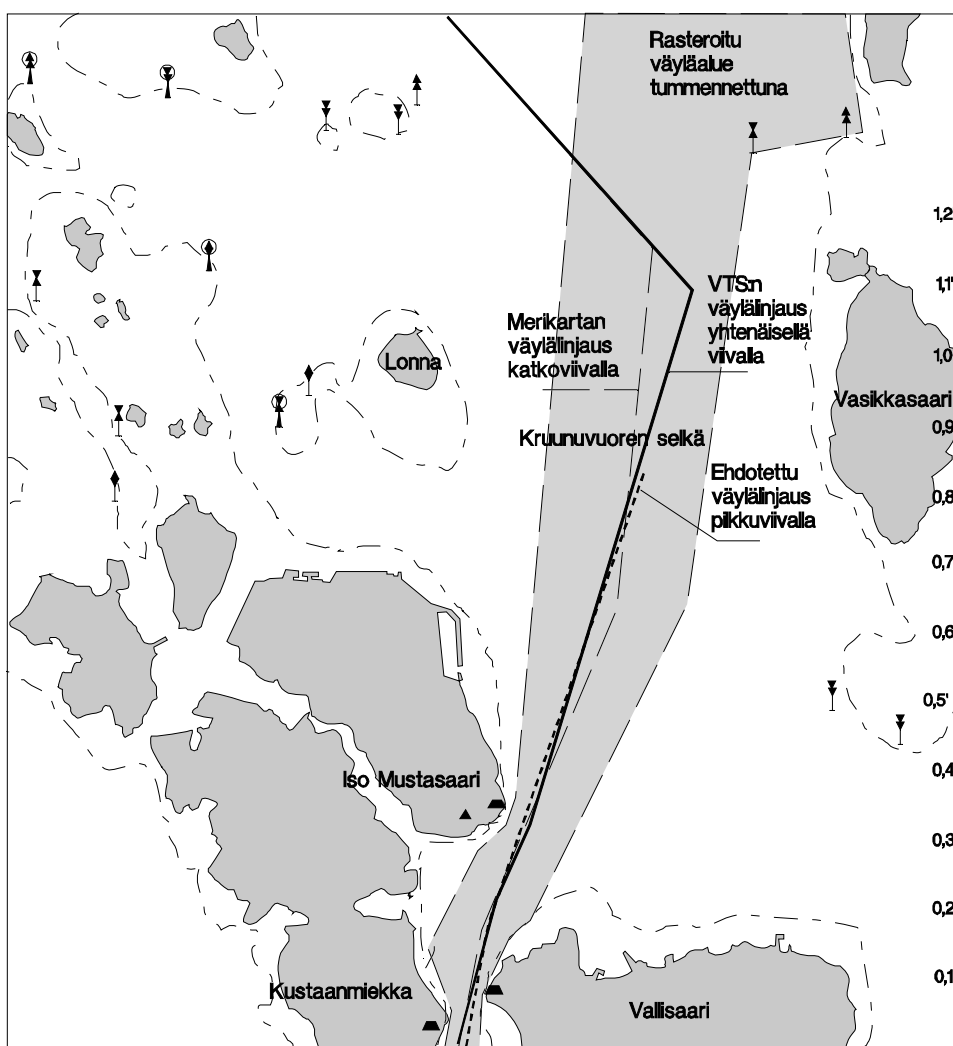
Kuva 5. Kolme ajolinjausta Kustaanmiekan salmeen.

Kustaanmiekan salmen alusliikennettä selvitettiin työryhmässä vuonna 1996. Työryhmässä oli edustettuna Merenkulkuhallitus, Suomen Varustamoyhdistys, Museovirasto ja Helsingin Satamalaitos. Työryhmä esitti ajolinjaa, jossa Kustaanmiekan salmea lähestyttiin suunnalla 199° ja salmesta ajettiin läpi suunnalla 190° (kuvan 5 pisteviiva). Työryhmän esitys on ohjelmoitu VTS-keskuksen elektroniseen karttaan (kuvan 5 yhtenäinen paksu viiva). Merikartan linjaus on ajolinjana riskialtis (kuvan 5 katkoviiva).

Salmen kapeuden takia aluksen on ulospäin ajettaessa hakeuduttava tarkasti ja riittävän kaukana edullisimmalle ajolinjalle. Ajettaessa ulos on vältettävä joutumasta S-käännökseen. Esimerkiksi ms TALLINK joutui liikenneuhkan tähden S-käännökseen, joka aiheutti pohjakosketuksen⁵.

Aluksen tulee olla suoralla suunnalla vähintään viisi aluspituutta (merenkululaitoksen väyläsuunnitteluohjeen mukaisesti) ennen käännöstä salmeen ja ajolinja on valittava siten, että suunnan muutos ennen salmea on mahdollisimman pieni.

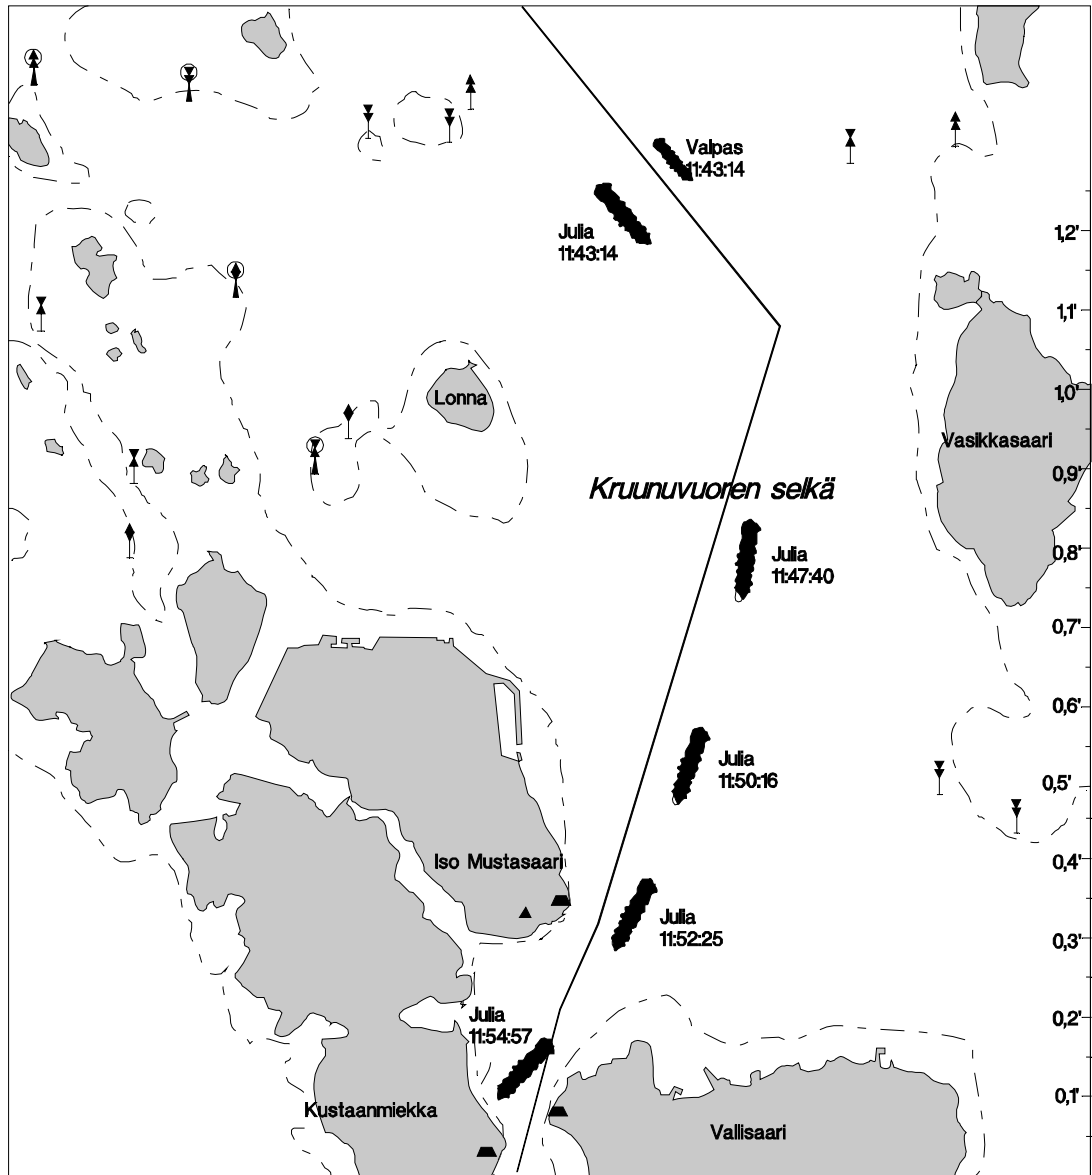
Kuva 7. JULIAN kulkema rata VTS-rekisteröinnin mukaan. Kuvan ajolinjaus on VTS-keskuksen näyttölaitteen mukainen.

JULIA ylitti VTS-keskuksen karttaan määritellyn ajolinjan, mutta se ei herättänyt VTS-keskuksessa huolestumista. Ajolinjan ylittäminen on ilmeisesti melko yleistä. Tilanne näytti aluksi normaalilta VTS-keskuksen operaattorin mielestä, koska alusten ajoradat eivät noudata yhtenäistä ajotapaa sumussa.

Jälkeenpäin voi todeta, että mikäli JULIA olisi jatkanut käännöstä klo 11:47 jälkeen olisi ajolinja tavoitettu. Klo 11:50 oli jo liian myöhäistä.

Meriselityksen mukaan ennen salmea peruutettiin, mikä voidaan todeta aluksen liikerdasta. Peruutuksen vuoksi JULIA lakkasi ohjaamasta salmessa.

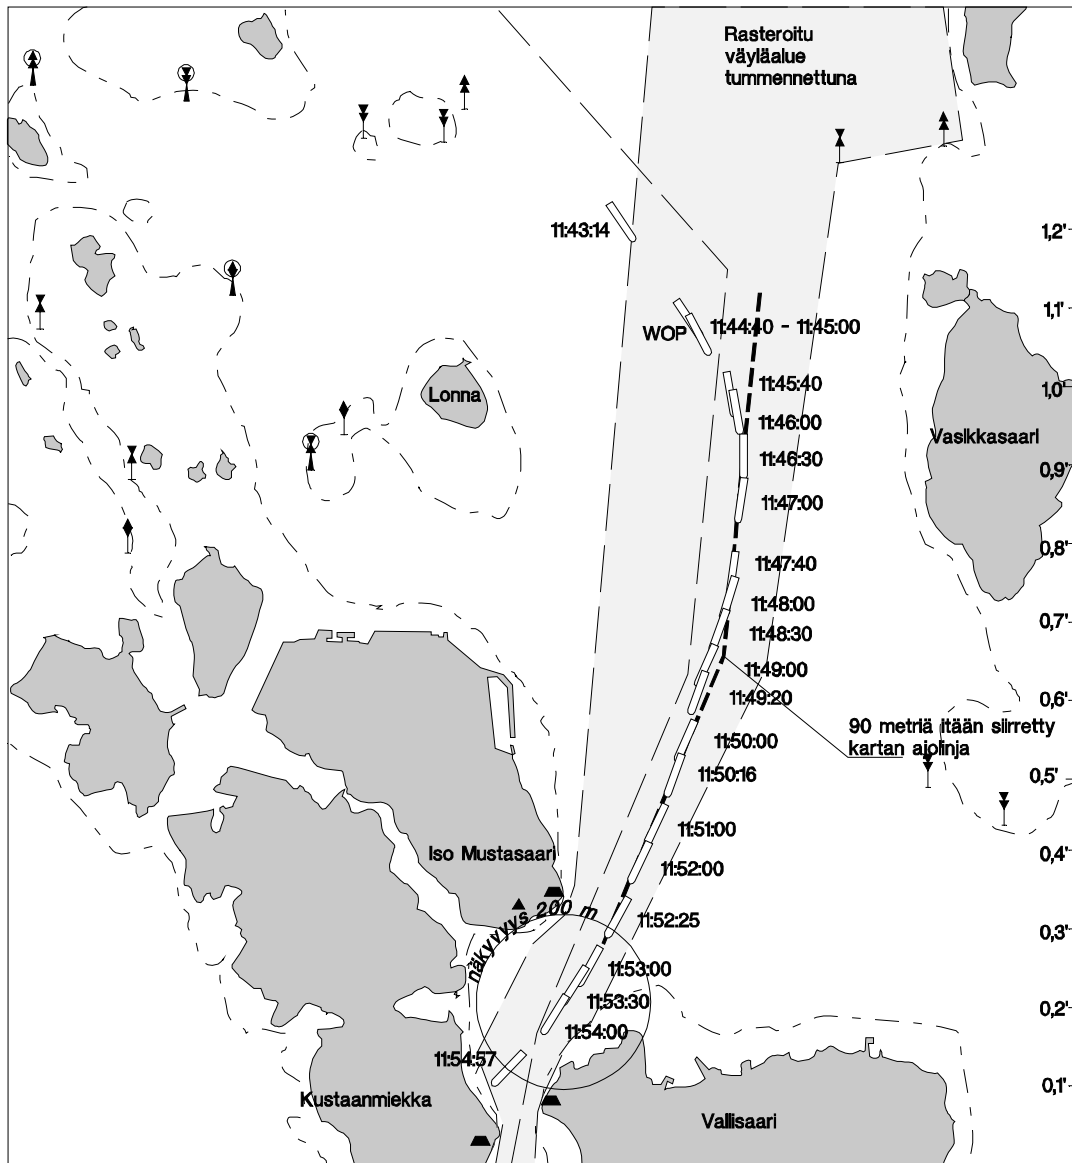
Kuva 8. JULIAN kulkema reitti verrattuna merikartan ajolinjaan. Pieni myöhästyminen siirsi ajolinjoja itään puoli kaapelin mittaa (n. 90 m) itään (paksu katkoviiva). WOP= Wheel Over Point. Ensimmäinen käänнос myöhästyi 140 metriä.

Kuvan mukaan näyttää siltä, että päällikön suunnitelma muodostui karttaan painetuista väyläsuunnista. Tutkinta-aineistosta tai kuvan ajoradasta ei käy ilmi, että päälliköllä olisi ollut suuntimia ja etäisyyksiä, joilla tarkistetaan aluksen kulku ennalta laaditun suunnitelman mukaan.

Kartan ajolinjat kohti Kustaanmiekan salmea olivat 186° 0,51 mailia kohti Vallisaarta ja 203° 0,49 mailia Kustaanmiekan salmeen. Niiden välissä on tarpeeton suunnanmuutos. Helpompaa ja yksinkertaisempaa on ohjata suoraan kohti salmea kuten kuvassa 6 on esitetty. Merikartalla oleva kolmentoista asteen suunnan muutos salmessa on liian suuri. Tahatonta mutkailua ei ehdi korjata.

Mikäli merikartan linjaukselta ajaudutaan itään, on hyvin vaikeaa korjata virhettä. Ajautuminen itään on petollista siksi, että sen aiheuttamaa vaaraa ei todeta tarpeeksi ajoissa. Lähestyttäessä salmea suoraan pelkästään yhdellä suunnalla, voidaan ajolinjat tarkistaa tutkimattauksella helposti Ison Mustasaaren jyrkän niemen avulla.

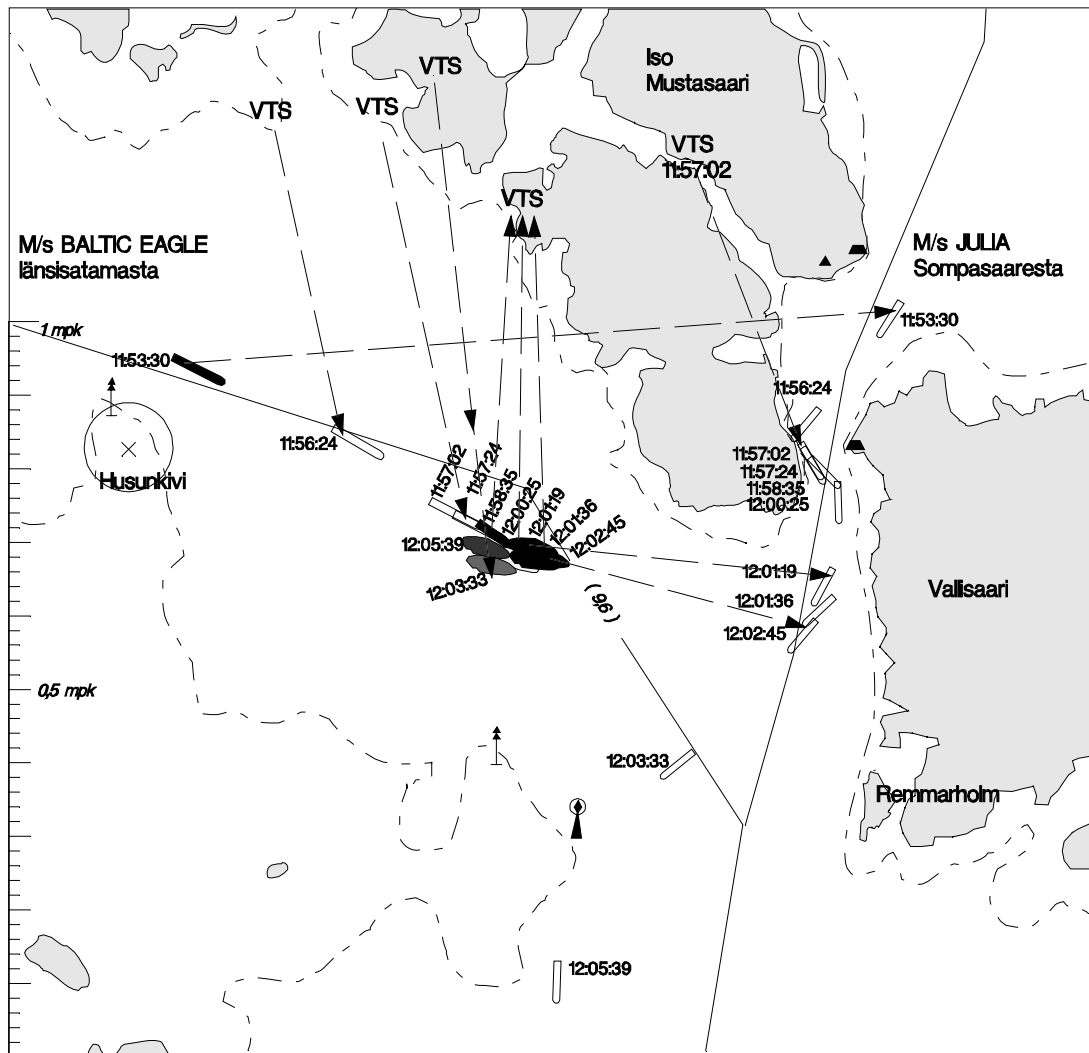
VTS-keskus kehotti klo 11:56:24 BALTIC EAGLEa hiljentämään nopeutta. Sanoma "hiljentele hiukan" saattoi sisältää myös epäsuoran kehotuksen "hiljennellä" myös radioliikennettä, mikä olisi ollut aivan oikein. BALTIC EAGLE oli käynyt epätäsmällistä ja asiatonta radioliikennettä VTS:n kanssa jo aiemmin. VTS keskuksen vihjaus ei tehonnut. Puhelun päätyttyä joku kuului sanovan VTS:ssä – "se tössähti" -, mutta tämä ei aiheuttanut muutosta radioliikenteessä. Kuvassa 10 JULIAN keula on kiinni rannassa klo 11:56:24.

VTS-keskus huomasi klo 11:57:02, että jotain on vialla ja kutsui JULIAa. Tutkassa näkyi, että JULIAN keula oli rannassa, mutta tutkajärjestelmän nopeuden määrittely näytti, että alus oli vielä liikkeessä. Tällä hetkellä päällikkö käytti pääkonetta, peräsintä ja keulapotkuria. JULIALta vastattiin ruotsiksi, että ongelmia ei ollut. Ääni oli sama, jolla ruotsinkielinen liikenneilmoitus tehtiin klo 11:36:11 eli puhelun hoiti ilmeisesti päällikkö. Pohjakosketus salattiin, joten yhteistyötä JULIAN ja VTS:n välillä ei syntynyt.

Kuva 10. Radioliikenne 11:53:30 - 12:02:45 välillä, joka oli JULIAN matkan kriittisin vaihe. Nuolen suunta osoittaa kenelle puhelu oli osoitettu. Tummennetut alusymbolit ja VTS testit osoittavat sanoman lähettävää asemaa. JULIA vastaa vain muiden kyselyihin. BALTIC EAGLE on pysähdyksissä klo 11:58:35 lähtien.

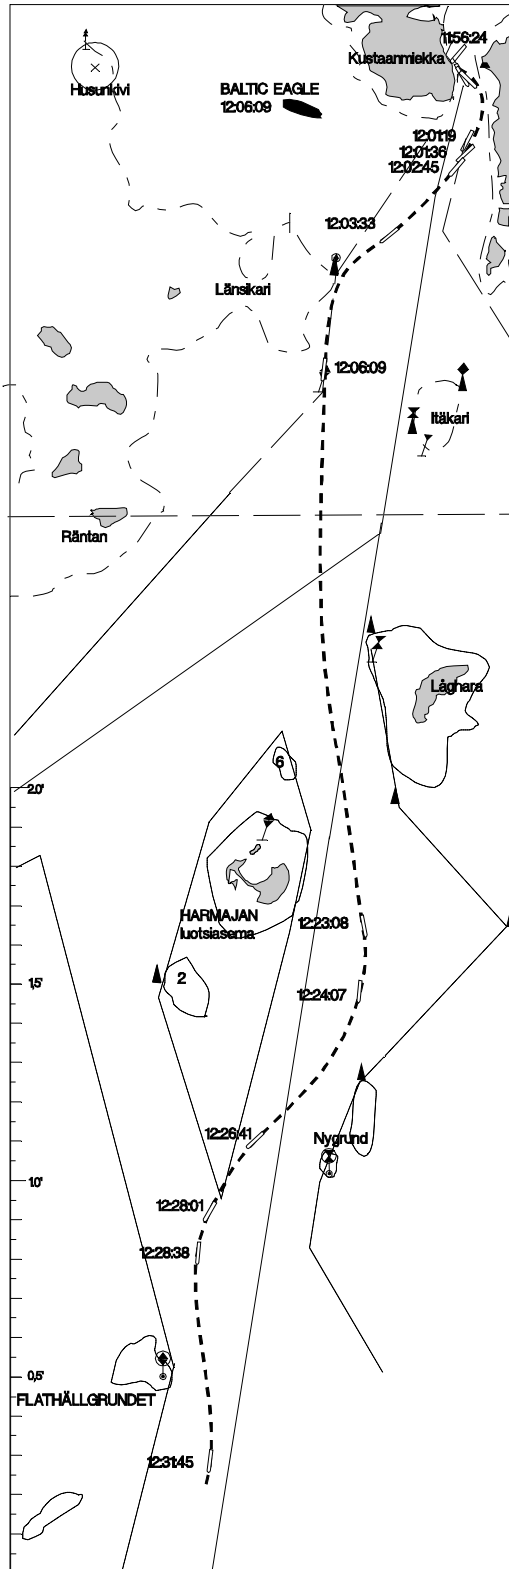
Keulasyväyksen lisääntyminen 3.15 metriä ainoastaan keulapiikkitankin vaurioitumisen johdosta ei tunnu uskottavalta. Jos keulapiikin veden korkeus luettiin mittarista aluksen ollessa matkalla kohti Helsingin kasuunia, muuttuu tilanne. Aluksen nopeus oli VTS-rekisteröinnin mukaan Kustaanmiekastasta poistuttaessa seitsemän solmua ja Harmajan kohdalla jo 10 solmua. Koska vaurio oli bulbin etuosassa on mahdollista, että aluksen 10 solmun nopeudesta johtuva patopaine nosti veden korkeutta noin 1.2 metrillä. JULIAN keulasyväyksen lisäykseksi saadaan näin 1.95 metriä ja aluksen keulatrimmiksi noin yksi metri. Tämä tuntuu keulavaurion suuruuden mukaiselta.

JULIAN keulatrinni aluksen kulkiessa 10 solmun nopeudella pohjakosketuksen jälkeen oli hieman yli yksi metri. Keulaviippaus laskee aluksen suuntavakavuutta, mikä selittää JULIAN tahattoman mutkailuun. Ilmeisten ohjailuvaikeuksien lisäksi päälliköllä oli huomattavasti muita aluksen vaurioihin liittyviä tehtäviä.

JULIA tuli hiljaa Kustaanmiekan salmesta pari minuuttia pohjakosketuksen jälkeen.

Kuva 11. JULIAN keulassa oleva vaurio aiheutti ohjailuvaikeuksia. Väylän leveys riitti hädän tuskin, koska aluksen suuntavakavuus oli kadonnut.
