## Tutkintaselostus

B 1/2000 M

### **Neljän kalastajan ja troolari KINGSTONin katoaminen Selkämerellä 24.–25.2.2000**

### **F/v KINGSTON, sinking of the vessel and loss of the crew of four in the Gulf of Bothnia February 24 to 25 2000**

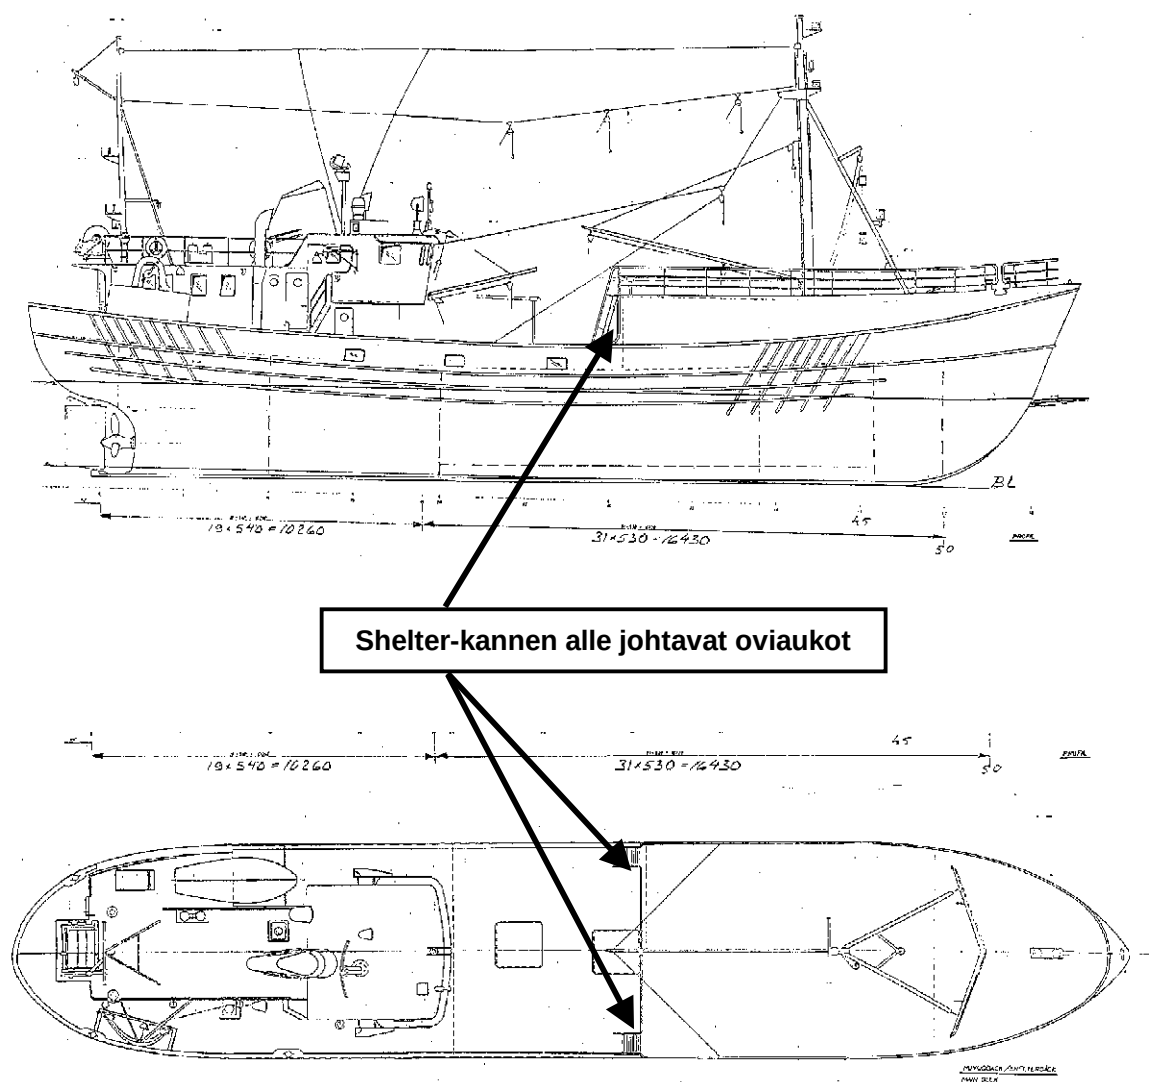
Aluksen 1980-luvun lopulla omistanut ruotsalainen kalastaja teetätti alukselle shelterkannen (suojakannen), joka ulottui keulasta perään päin noin 8 metriä. Materiaalina oli pääasiallisesti teräs. Peränpuoleinen poikittaislaipio tehtiin alumiinista. Kalastaja myi aluksen pian muutosten tekemisen jälkeen. KINGSTON oli eri nimillä kalastuskäytössä Ruotsissa vuoteen 1998, jolloin sillä kalastanut yhtymä totesi kalastuksen tuottamattomaksi. Tämän jälkeen alus oli poissa liikenteestä vuoden 1999 loppuun, jolloin suomalainen ostaja hankki sen. Liikenteestä poissaolon aikana aluksesta pidettiin huolta, aluksella asuttiin.

Kuva 3. Yleisjärjestelypiirustus KINGSTONista shelter-kannen rakentamisen jälkeen 1989. Kuvaan on merkitty shelter-kannen alle johtavat oviaukot.

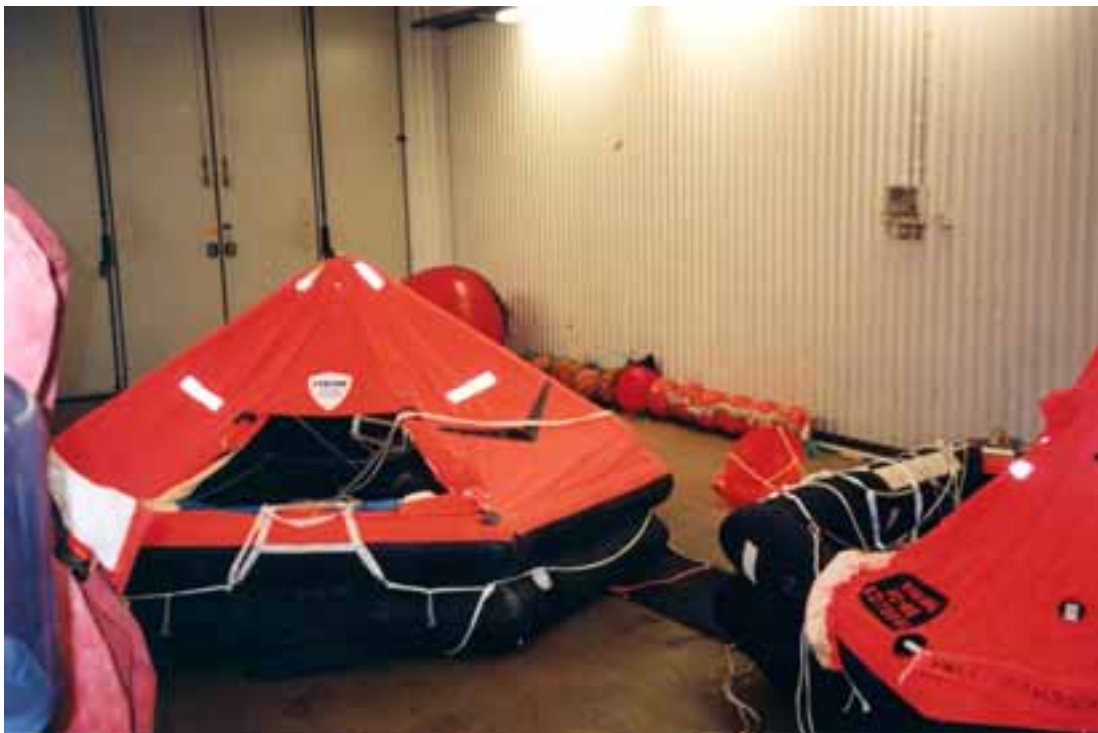
Kuva 4. KINGSTONin pelastuslautat tuotuna Gävlen rannikkovartioasemalle. Lauttoissa ei ollut jälkiä käytöstä. Ne ovat lauenneet automaattisesti aluksen upottua.

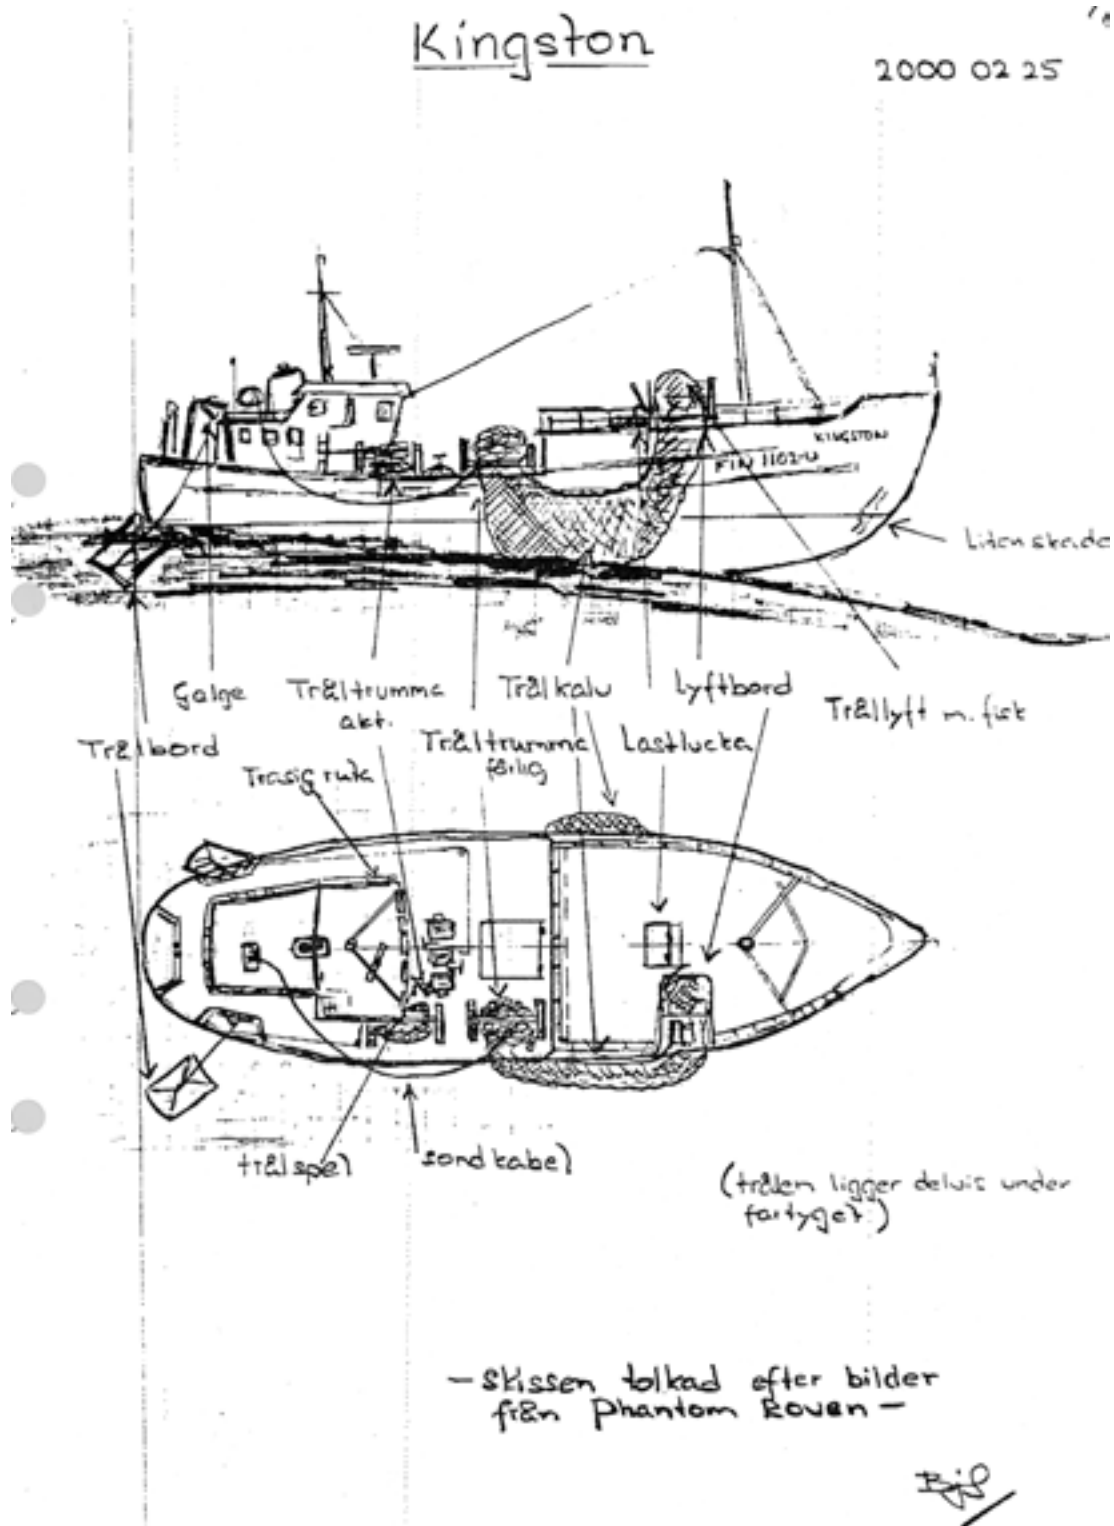
Kuva 6. Ruotsin rannikkovartiostossa laadittu piirros KINGSTONin hylystä.

Videokuvausten perusteella voidaan todeta, että KINGSTONin runko on ehjä eikä siinä ole jälkiä, jotka osoittaisivat sen joutuneen yhteentörmäykseen. Aiemmin mainittu keulan vaurio on lommo, jonka syntymähetkeä ei tiedetä, mutta se ei ole voinut aiheuttaa uppoamista.

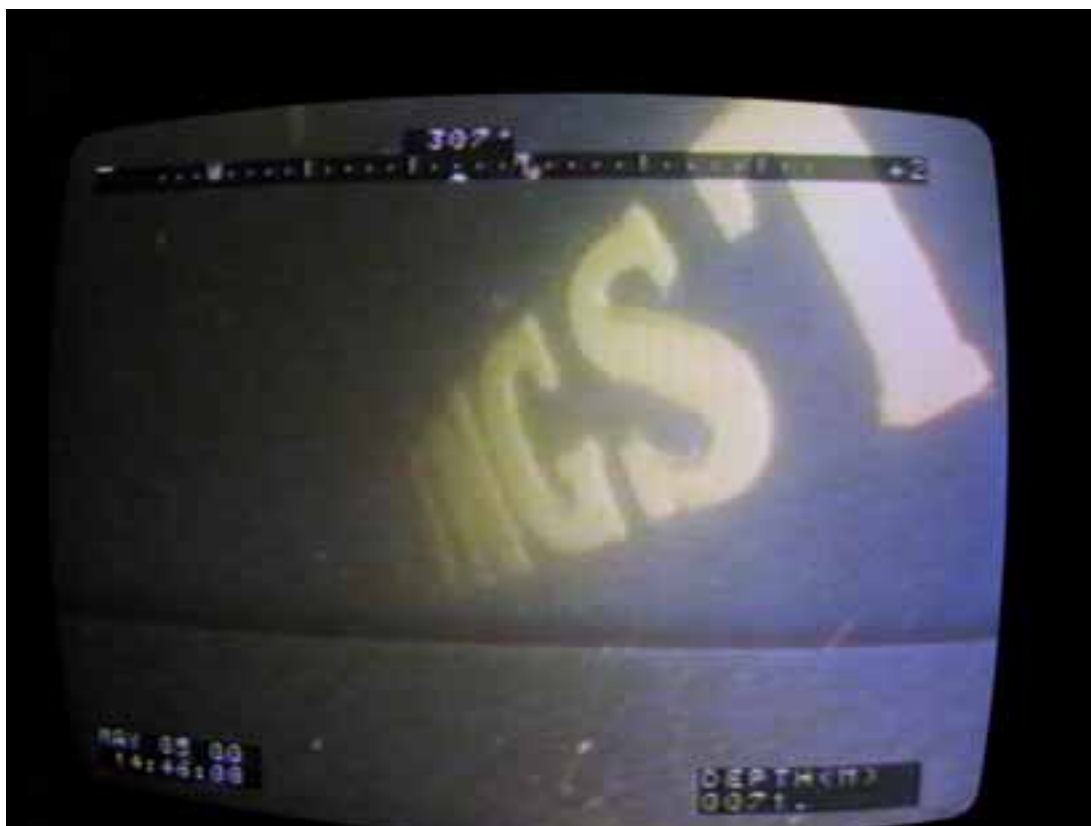
KINGSTONin kyljellä ollut troolin peräosa ja nostopussin sijainti shelter-kannen aukolla osoittavat, että onnettomuushetkellä on nostettu saalista alukseen.

Kuva 7. ROV-kuva aluksen kyljestä.

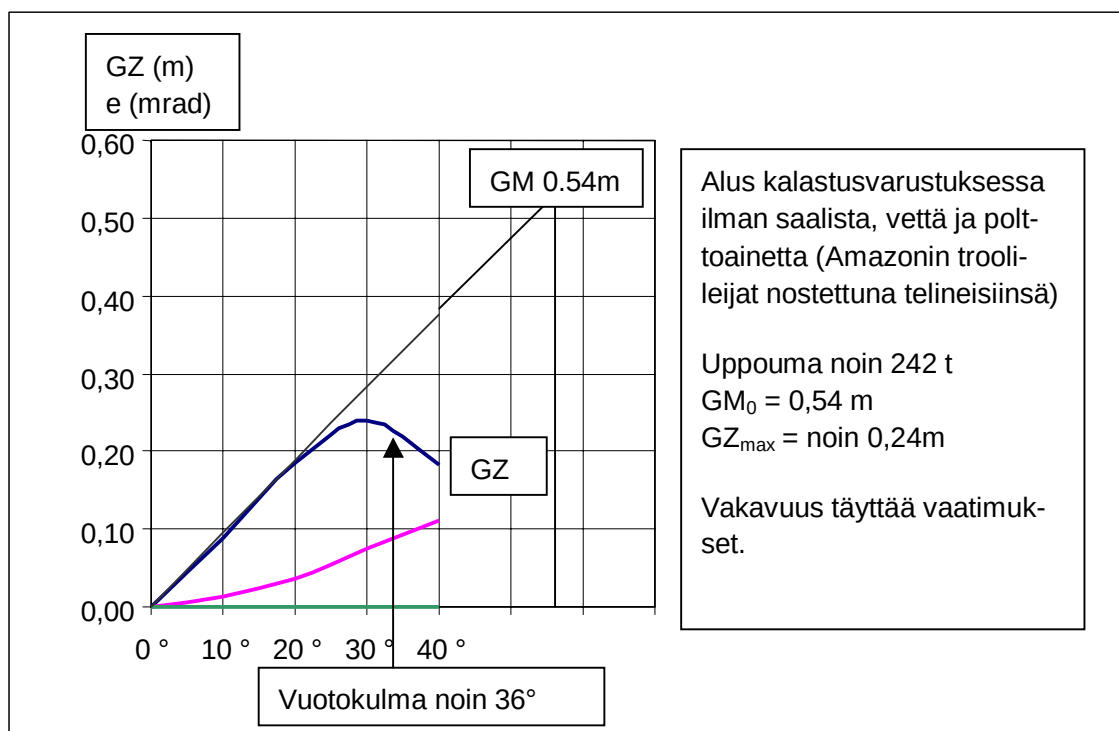
Kuva 9 KINGSTONin vakavuus Helsingissä tehtyjen muutostöiden jälkeen.

Onnettomuustilanteen vakavuustarkastelussa lähtökohtana on ylläesitetty vakavuustarkastelu. Onnettomuustilanteen vakavuustarkastelua on käsitelty myöhemmin kohdassa 2.4. Siellä alukseen on lisätty tutkinnassa esille tulleet lisäpainot kuten arvioitu saalismäärä, vesi ja polttoaine ja muut onnettomuuteen vaikuttaneet seikat kuten merenkäynnin vaikutus.

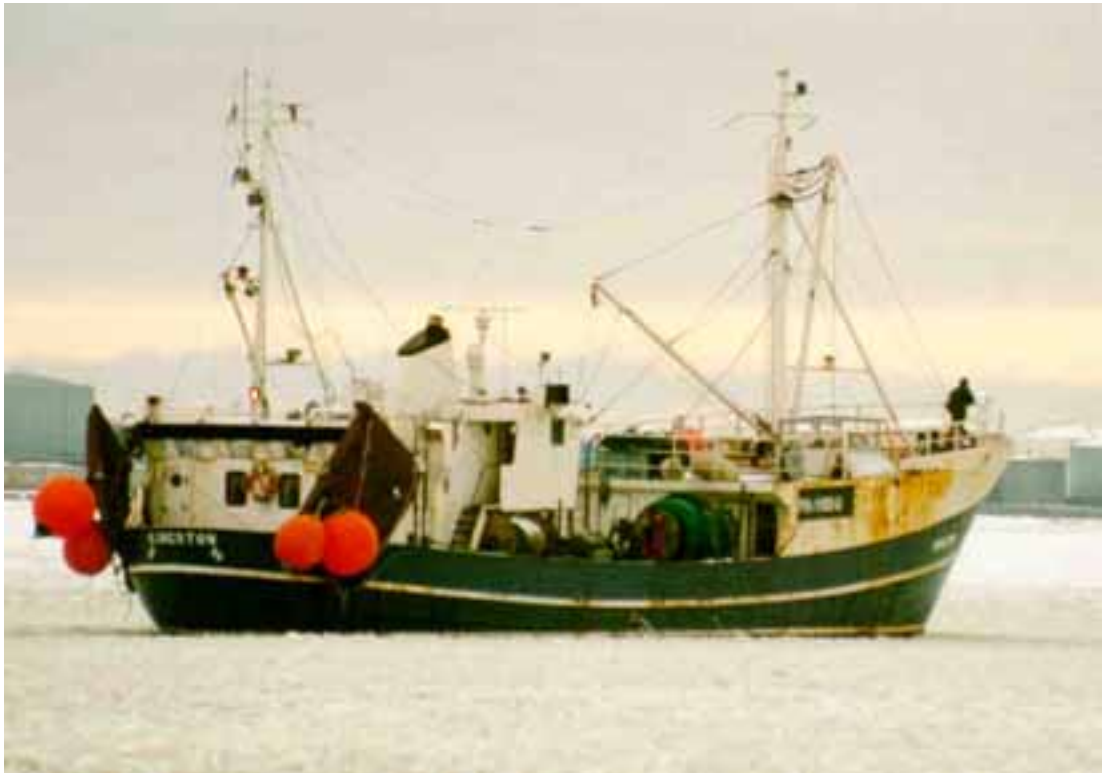
Kuva 14. KINGSTON lähdössä Helsingistä. Kuvassa näkyy shelter-kannen alle johtava avoin ovi.

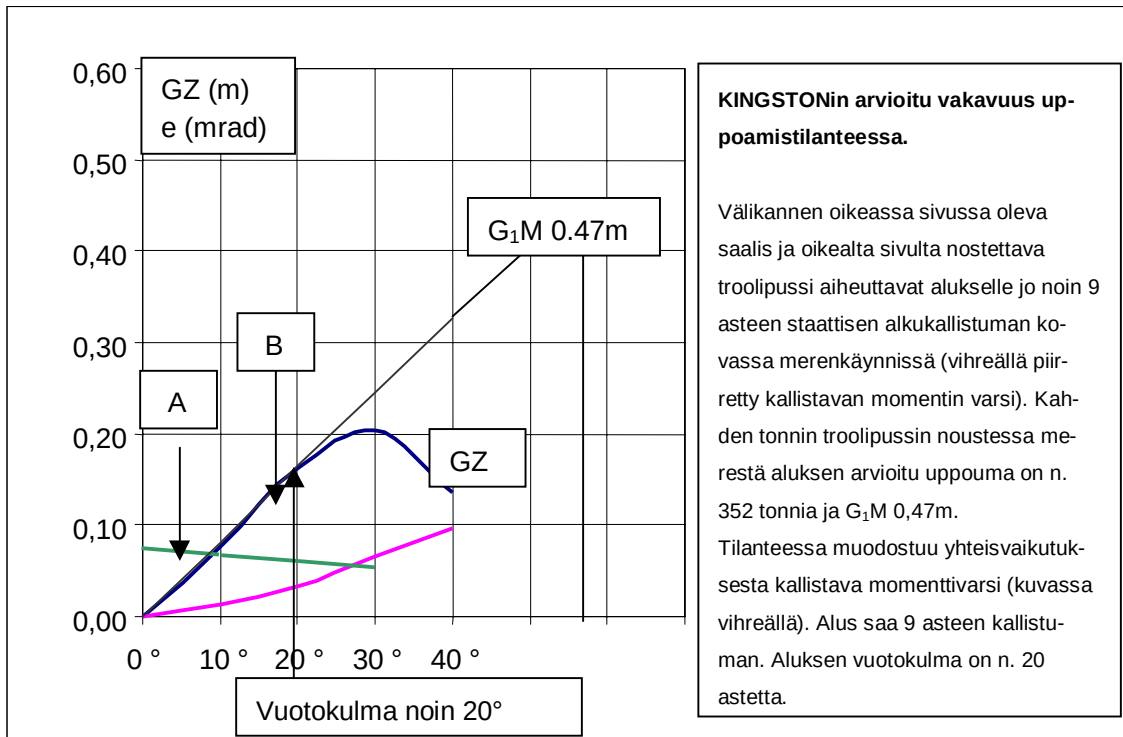
NAPA-ohjelmalla laskettujen todennäköisten lastitilanteiden mukaan lastatun aluksen vuotokulma saavutetaan jo 18°–23°:en kallistuskulmalla. Todennäköisen lastitilanteen vakavuus ja vuotokulma on esitetty kuvassa 15. (KINGSTONin NAPA-laskelmiin perustuva vuotokulmakäyrästä eri lastitilanteissa on esitetty liitteessä 2.)

Kuva 15 KINGSTONin arvioitu vakavuus uppoamistilanteessa.

Jos kuvassa 15 pinta-ala A pysyy pienempänä kuin pinta-ala B (enintään vuotokulmaan asti, joka KINGSTONin tässä lastitilanteessa on vain noin 20 astetta) alus selviää – muuten ei. Pinta-ala B onkin kuvassa vähän suurempi, mutta merenkäynnin aiheuttama aluksen rullaus aiheuttaa alukselle helposti kallistuman kasvun yli vuotokulman.

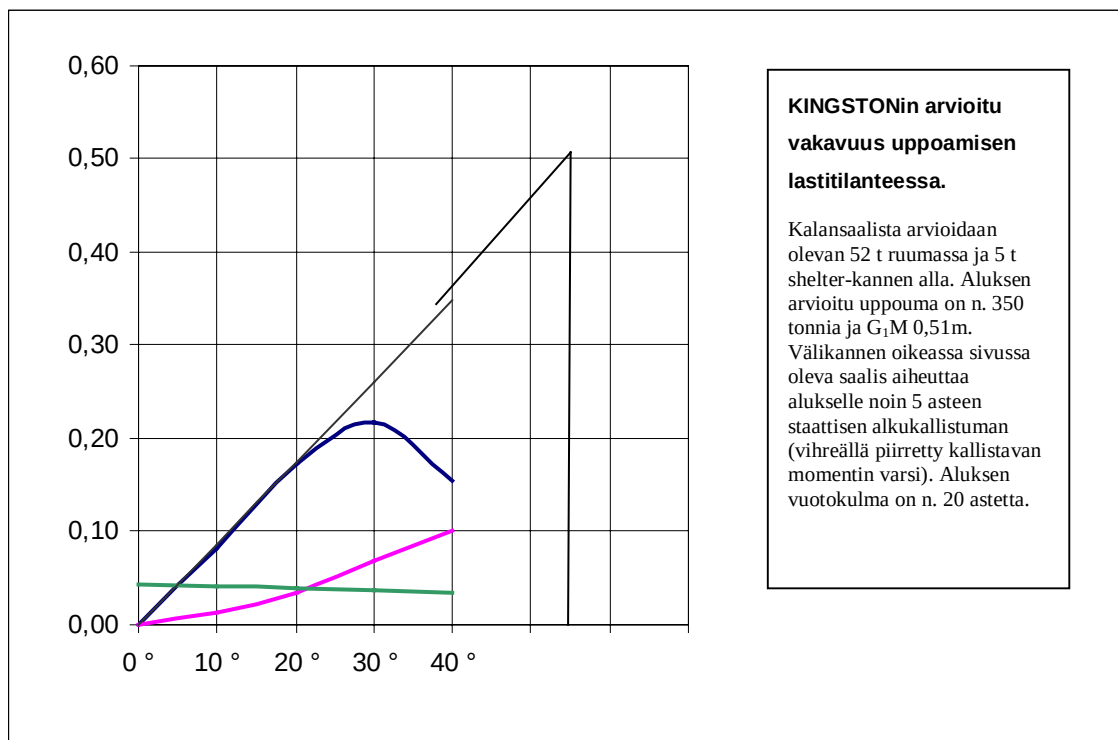
Kuva 3

0,033 vuotokulma!! Gzmax > 30 vuotokulma!!

*KINGSTONin arvioitu vakavuus lastitilanteessa ennen uppoamista.*

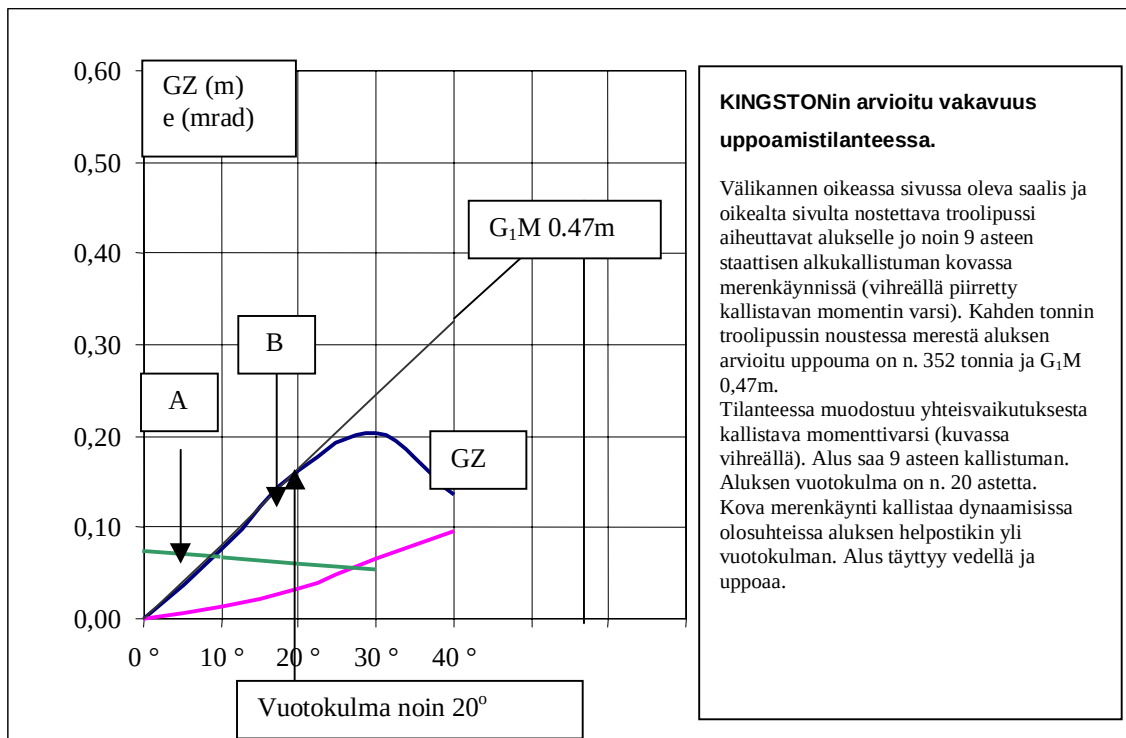
| | Paino<br>tonneja | KG<br>m | V-mom<br>tm | Fs-mom<br>tm | LCG<br>m | L-mom<br>tm | TCG<br>m | T-mom<br>tm |
|---|---|---|---|---|---|---|---|---|
| | <b>e40-e30&gt;0.03</b> | 0,030 | vuotokulma!! | <b>Gzmax &gt; 30</b> | | vuotokulma!! | | |

Kuva 4 KINGSTONin arvioitu vakavuus uppoamistilanteessa.

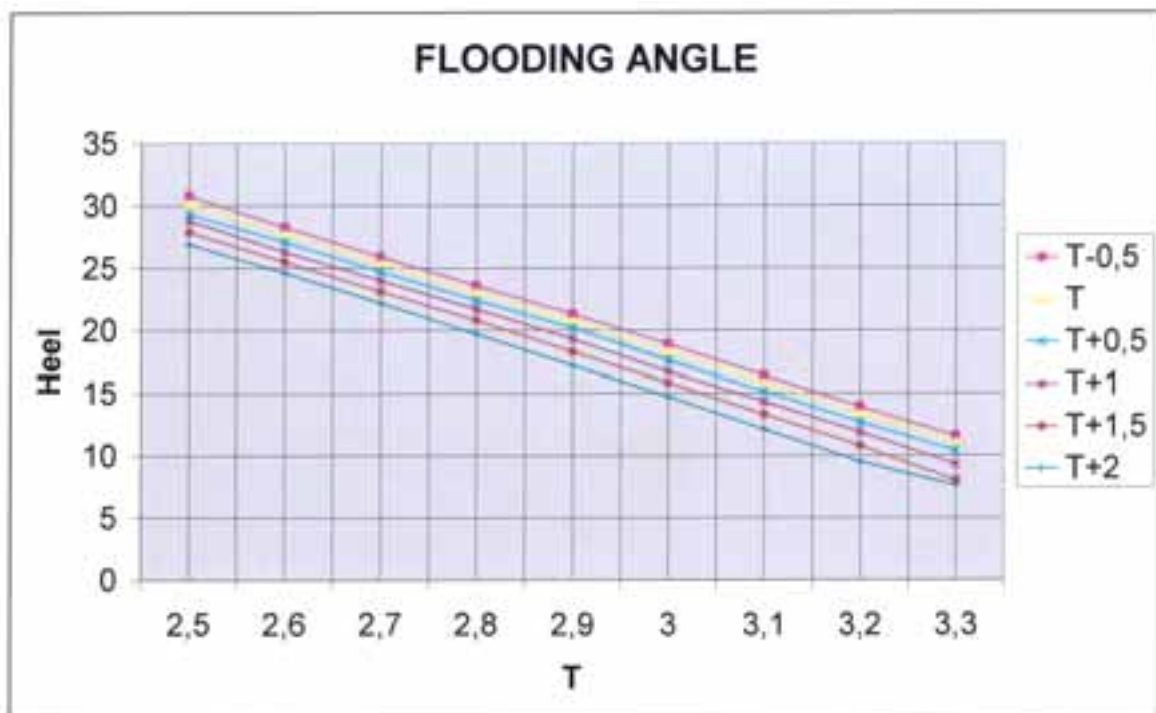
Aluksen lähtiessä tyhjänä Laupusista onnettomuusmatkalle oli sen syväys 2.6 m (2.61 m), jolloin vuotokulma oli noin 27 – 28 astetta. Onnettomuustutkinnassa tehdyn arvion mukaan on luultavaa, että uppoamishetkellä KINGSTONilla oltiin nostamassa sisään toisen troolauksen saalista. Ruumassa oli jo lähes kahden troolauksen saalis noin 50 tonnia kalaa. Tässä lastitilanteessa aluksen syväys oli kasvanut noin 3.0 metriin (2.98 m) ja vuotokulma pienentynyt 18 –19 asteeseen.

Kuva 5. KINGSTONin vuotokulma syväyden funktiona
