Tutkintaselostus

C 2/2000 M

ms AURORA, vaaratilanne ja pohjakosketus Harmajan eteläpuolella 6.3.2000

MS AURORA, DANGEROUS INCIDENT AND GROUNDING SOUTH OF HELSINKI PILOT STATION HARMAJA ON 6.3.2000

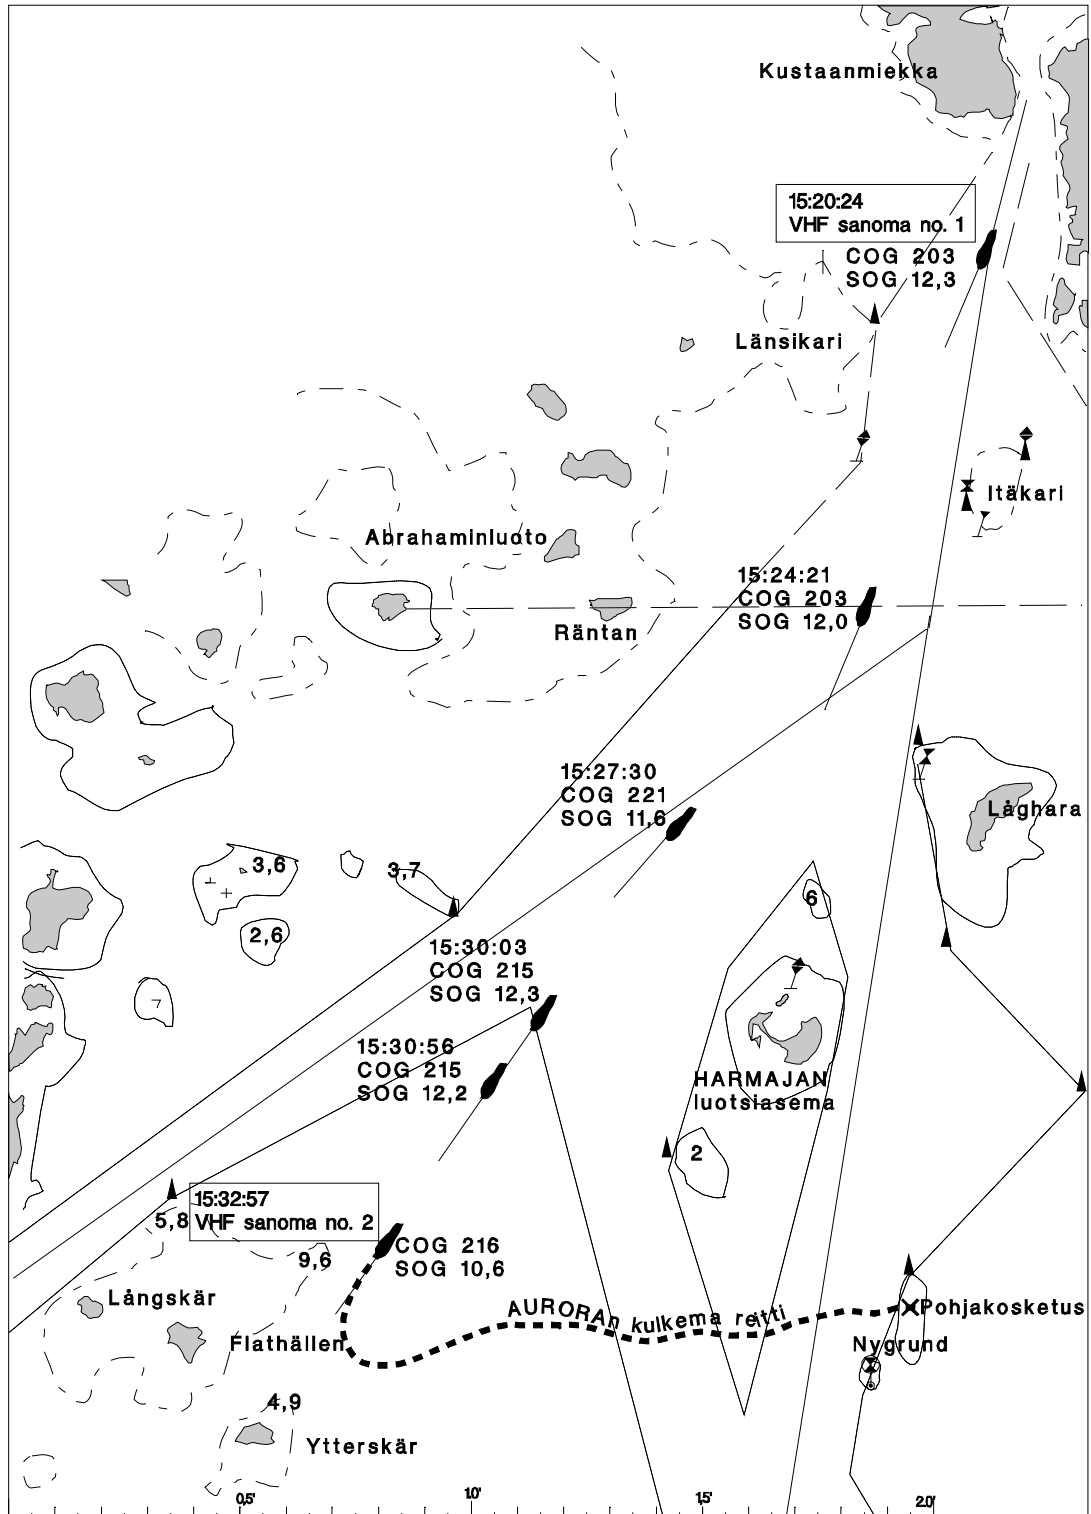
Kuva 2. Aluksen kulku kopioituna VTS-keskuksen tutkakuvista, COG = suunta pohjan suhteen, SOG = nopeus pohjan suhteen.

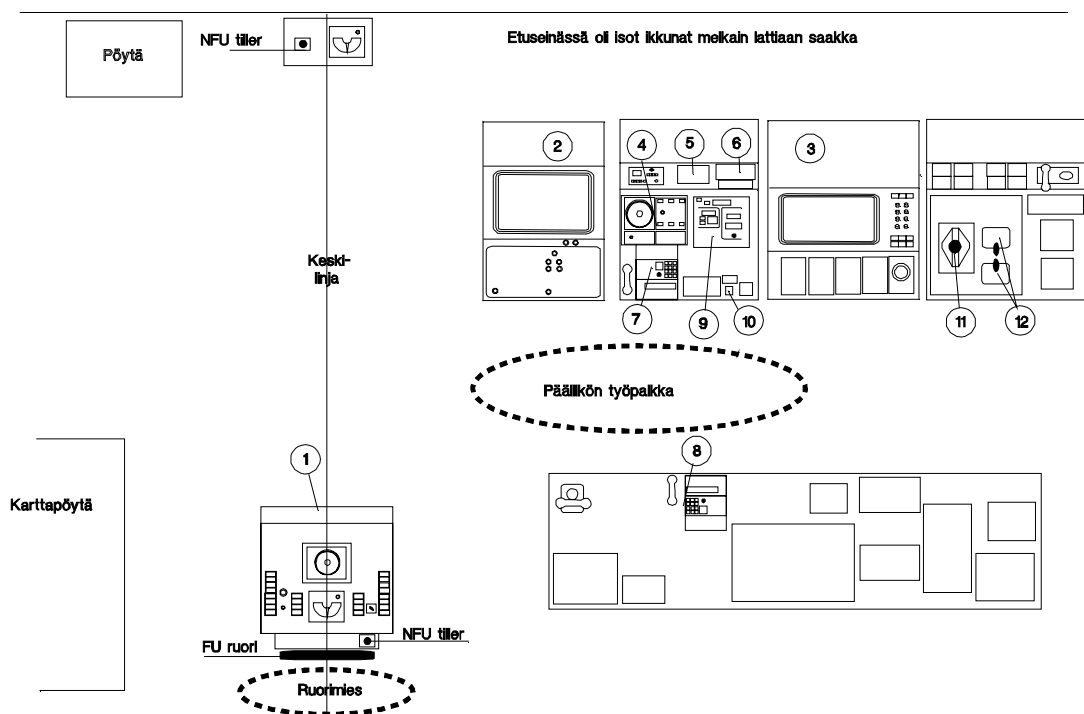
Kuva 4. AURORAn komentosiltajärjestely.

Tutkat, radiopuhelimet, automaattiohjaus ja konekäskynvälitin olivat lähellä toisiaan. Komentosiltajärjestely edellytti, että luotsauksen aikana käytetään ruorimiestä, koska autopilotin vieressä ei ollut käsiohjausta. Muita laitteita pystyi esteettä käyttämään. Päällikkö pystyi käyttämään tutkaa ja radiopuhelinta samanaikaisesti. Konekäskynvälitin oli päällikön välittömässä läheisyydessä. Ruorimiehellä oli tarvittavat laitteet.

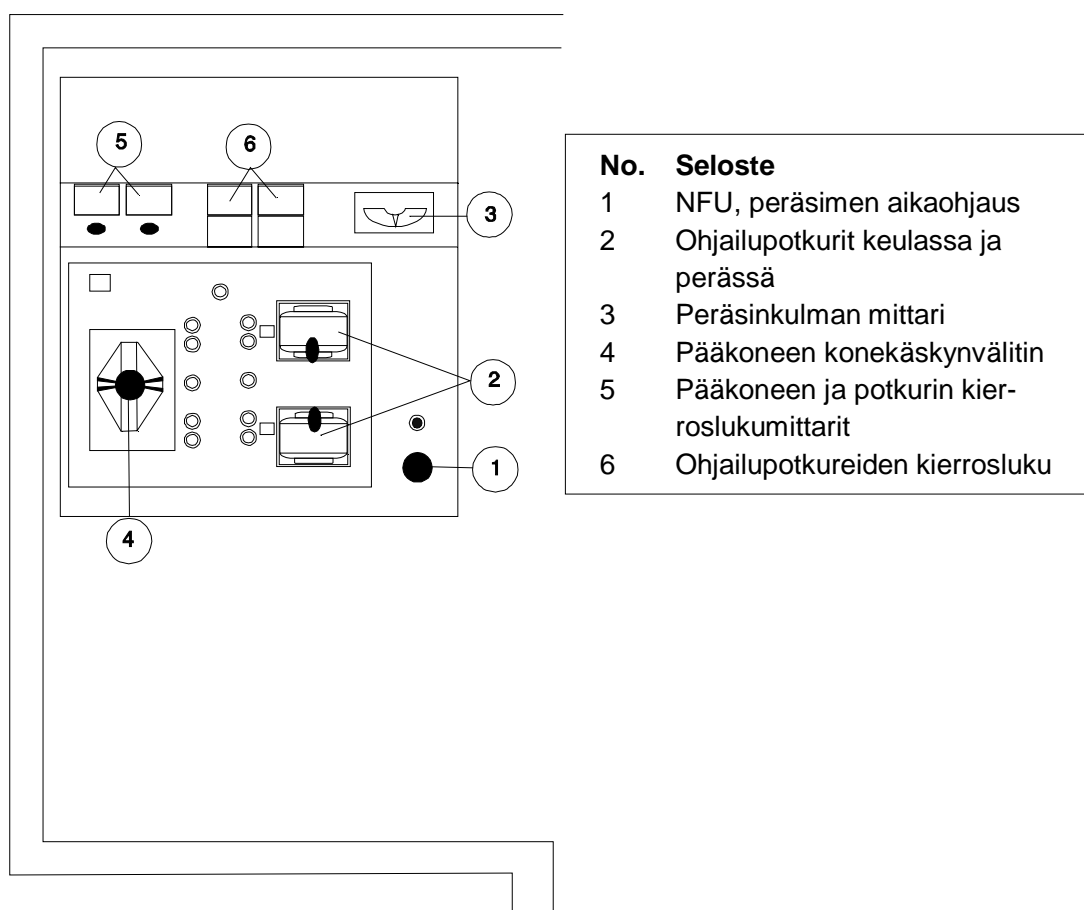
Kuvassa 5 on esitetty komentosillan vasen siipi. Mikäli NFU-käsiohjausta (numero 1) halutaan käyttää siiveltä on se käytävä kytkemässä sillan keskiosan ohjauspaneelista.

Kuva 5. Komentosillan vasen siipi.

Navigointilaitteet ja radiopuhelin sijaitsevat komentosillan keskiosan ohjauspaneelissa, eikä niitä käytettäessä ole visuaalista näkyvyyttä aluksen luotsiportille. Ohjaamojärjestely ei asettanut mitään estettä tehokkaalle luotsaukselle, mutta siinä ei ole otettu huomioon

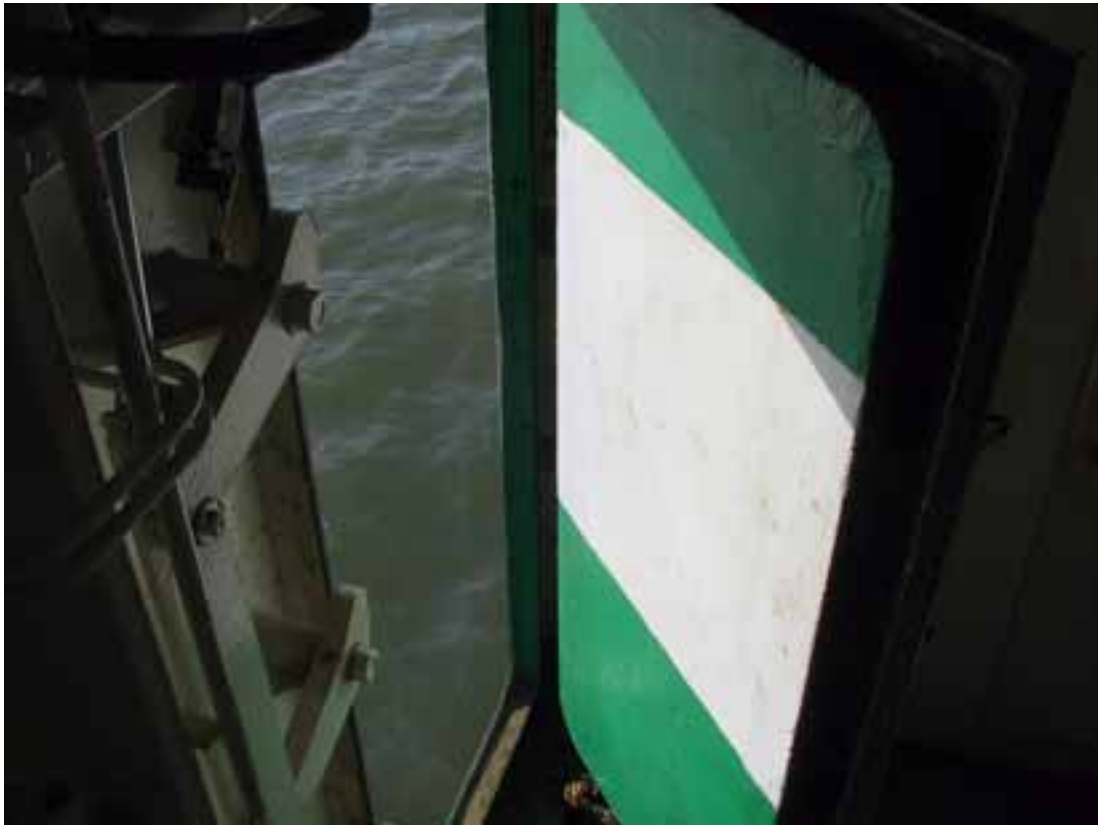
Kuva 6. Luotsiportti avoimena, kuva otettu ohjausvipujen käyttöpaikalta.

Kun porttia avataan tai suljetaan, ei portilla kansitasolla voi olla ketään, koska tila on pieni ja ovesa ei ole turvalaitteita oven väliin puristumisen ehkäisemiseksi. Jos luotsikutterin irtaantumista laivan kyljeltä ei erikseen jätetä seuraamaan, tavallisuudesta poikkeavuutta ei voi havaita sulkemisen aikana.

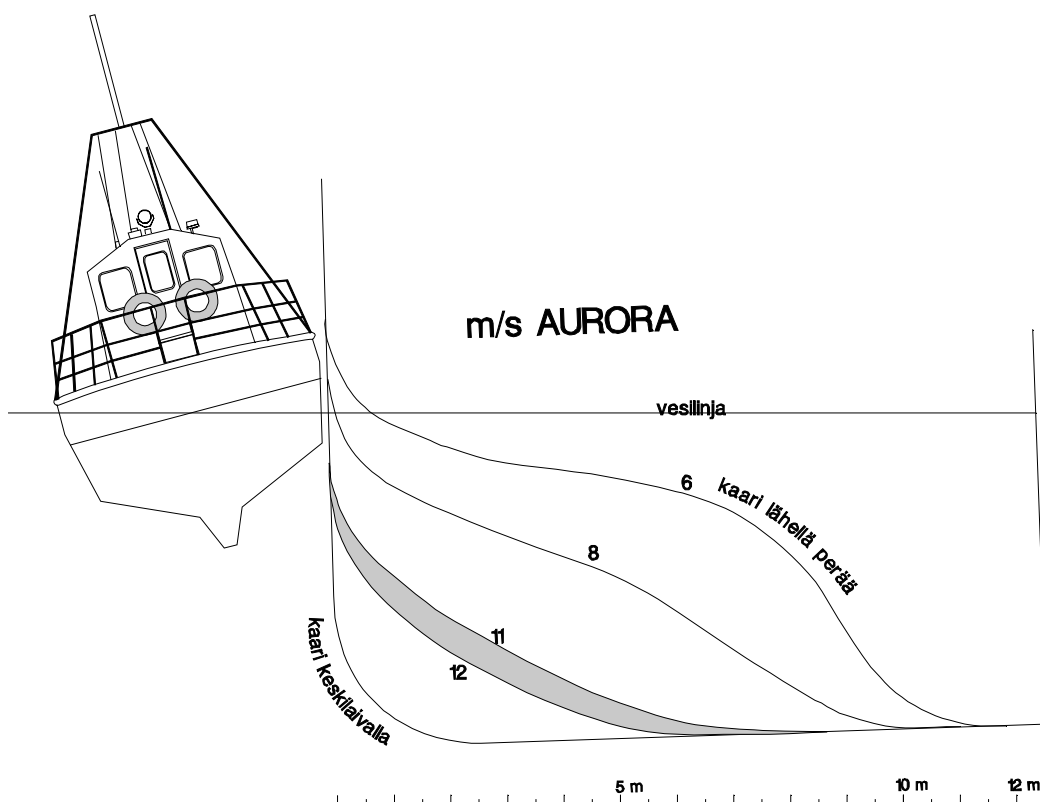
Kuvassa 9 on esitetty AURORAN ja luotsikutterin vedenalaiset poikkileikkaukset. Luotsiportti on aluksen linjapiirustuksen poikkileikkausten 12 ja 11 välillä. Alue on merkitty tummennettuna kuvassa 9. Poikkileikkaus numero 8 on 12 metrin päässä luotsiportilta perään päin ja leikkaus 6 on 19 metriä portilta perään. Piirros esittää, kuinka veden virtaus menee esteettä AURORAn alta ja painaa luotsikutterin vasten aluksen kylkeä. Aluksen takaosassa virtaukset ovat voimakkaammat ja tällä on vaikutusta luotsinjätön turvallisuuteen. Virtaus muuttuu sitä vaarallisemmaksi mitä lähemmäksi perää luotsikutteri joutuu. Luotsiportit suunnitellaan nykyisin pitkälle aluksen poikkiviivan perän puolelle lastitilan maksimoimiseksi. Tämä kehitys ei ota huomioon luotsin työturvallisuutta.

Kuva 9. AURORAN ja luotsikutterin vedenalainen poikkileikkaus luotsiportin kohdalla katsottuna perästä. Rasteroitu kaareva alue (kaaret 11 ja 12) kuvaa AURORAN rungon muotoa luotsiportin kohdalla.

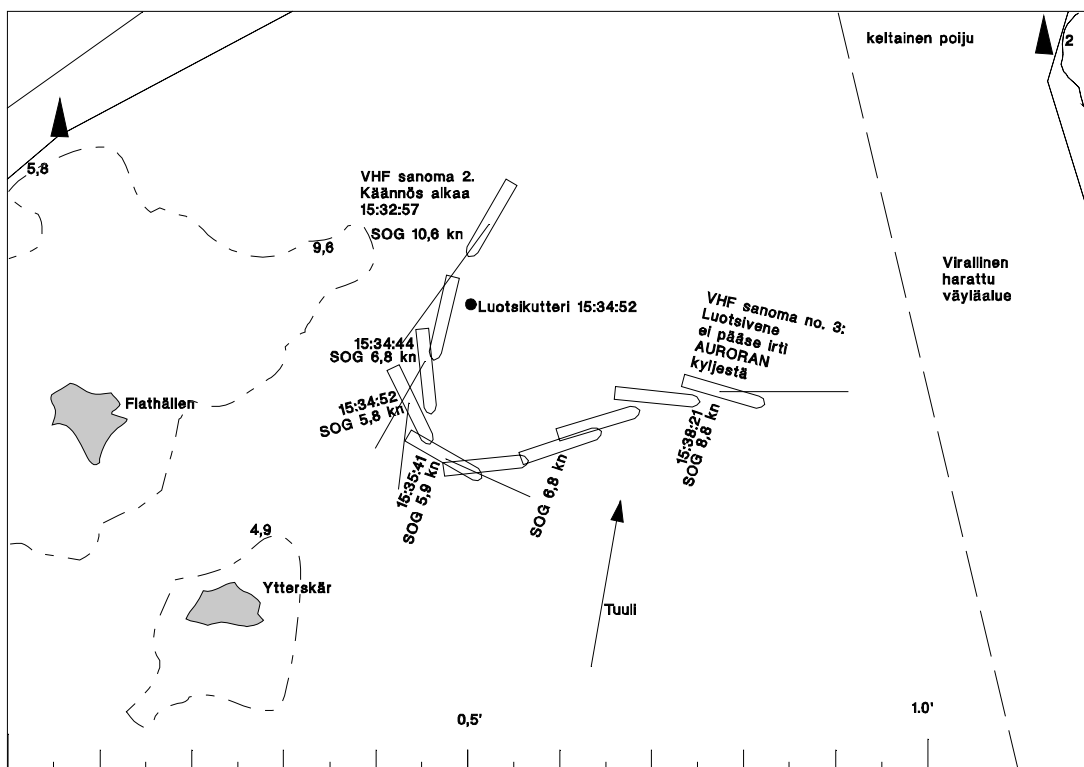
Luotsi tuli luotsiportille käännöksen loppuvaiheessa ja hän näki miten käännösnopeus hidastui. Kello oli silloin noin kello 15.37. VTS-rekisteröinnin mukaan käännös ei pysähtynyt suunnalle 090°, vaan meni siitä hieman yli vasemmalle. Simuloinnin mukaan kompassi kävi lukemassa 065° ja alus alkoi sen jälkeen kääntyä oikealle. Nopeus oli silloin hieman yli 7 solmua ja kasvoi.

Kuva 10. Alussymbolien paikka on merkitty kartalle VTS-rekisterin mukaan. Vektorit osoittavat suuntaa pohjan suhteen VTS-rekisterin mukaan. Alussymboleiden suunta perustuu simulointiin.

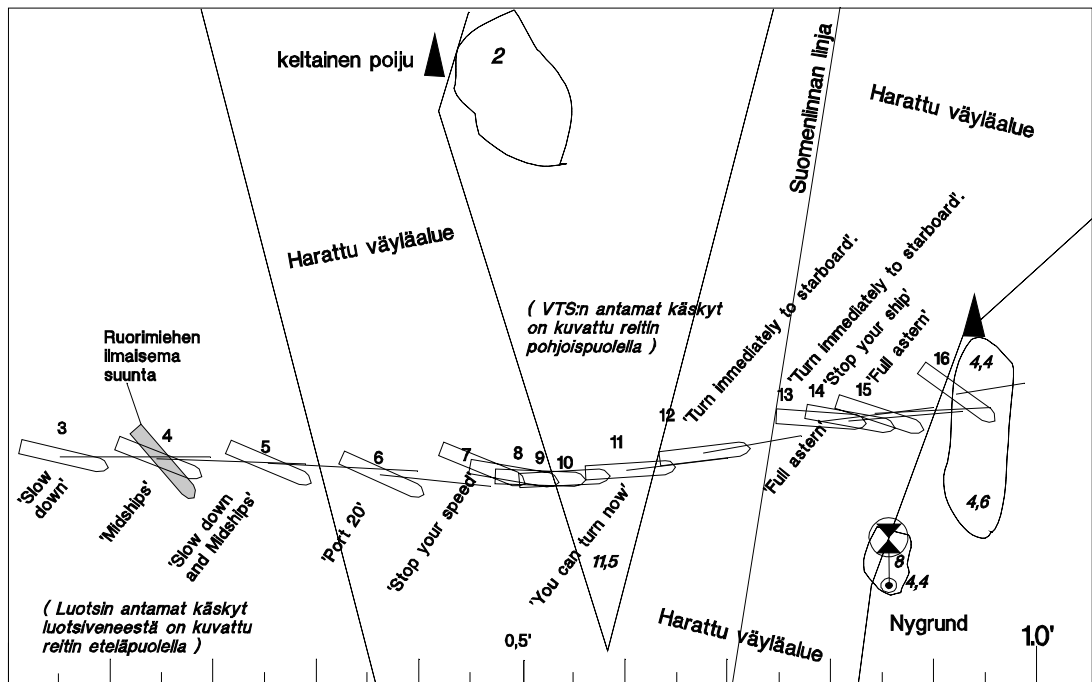
Luotsin päästyä sisälle luotsiveneen ohjaamoon ilmeni, ettei vene pääse irti AURORAn kyljestä. Kutterinkuljettajan ja turvamiehen irrottautumisyriytykset epäonnistuivat. Luotsivene oli vaarassa kaatua ja sen miehistö joutui vakavaan vaaratilanteeseen.

Kuva 11. VTS-rekisteröintiin perustuva piirros. Alussymbolien numerointi on radiosanomien järjestysnumeron mukainen.

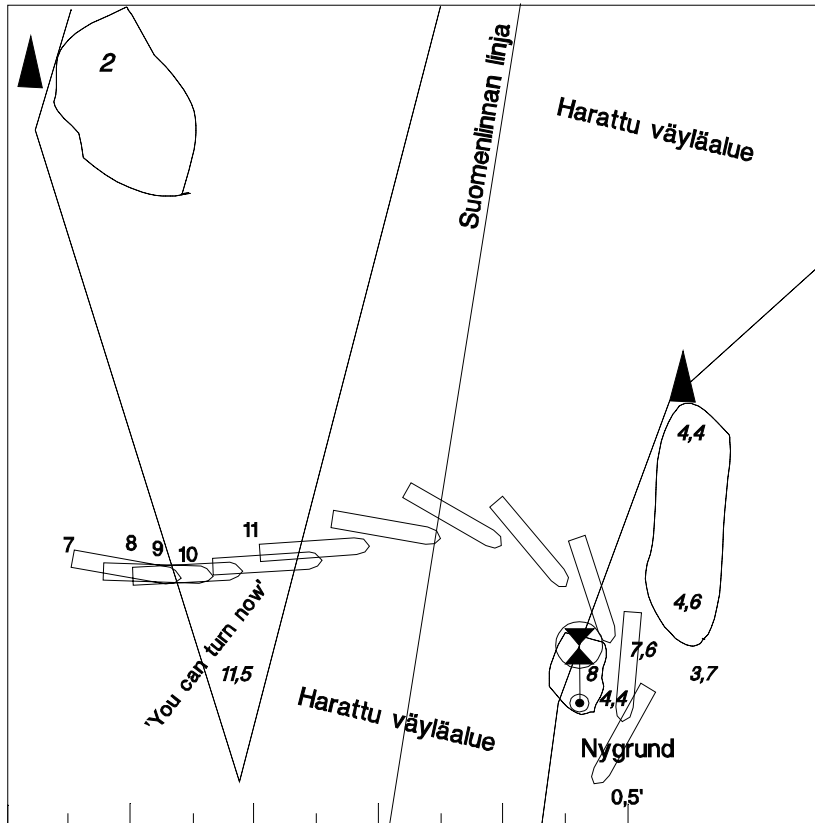
Simuloinnin avulla voitiin selvittää, että viimeinen hetki kääntää oikealle oli radiosanomien numero 7 kohdalla (15.41.28), mutta silloin luotsikutteri oli vielä kiinni AURORAn kyljessä, mikä esti sen kääntymisen. Pohjakosketus olisi mahdollisesti voitu välttää ohjaamalla AURORA vasemmalle luotsikutterin vapauduttua sen kyljestä.

Kuva 12. Simulointiin perustuva kuvaus aluksen oletetusta liikeradasta, jos se olisi toteuttanut käännöksen ensimmäisen VTS-käskyn mukaan (sanoma 11).

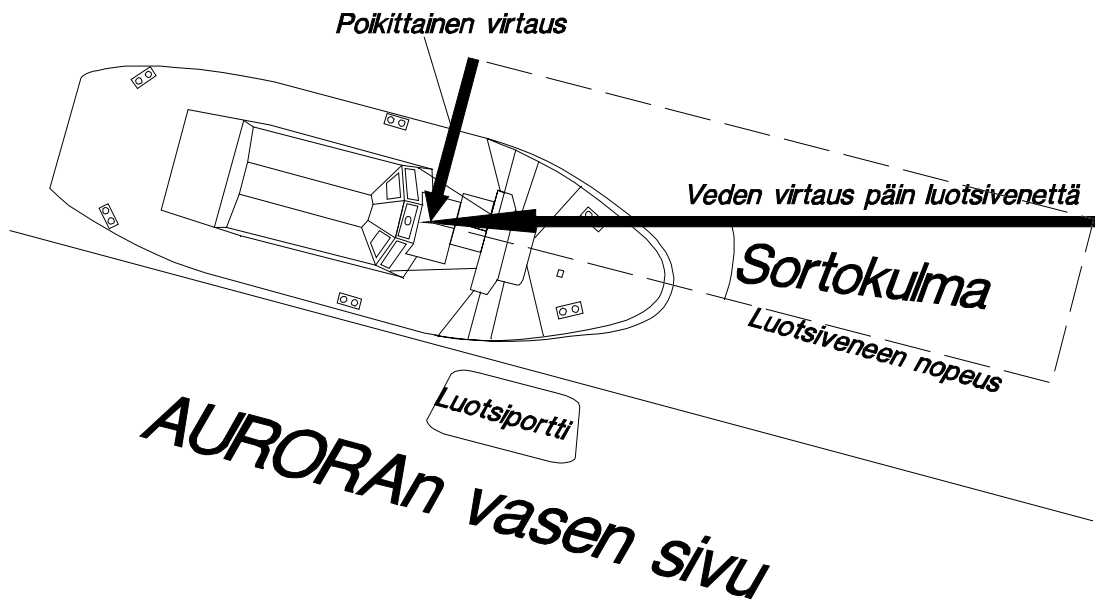
Perämies ilmoitti päällikölle, että luotsi oli lähtenyt ja kiiruhti sillalle avustamaan päällikköä. Matruusi sulki portin. Perämiehen ilmoitettua, että luotsi oli lähtenyt, päällikkö antoi ruorimiehen kertoman mukaan käskyn 'kaikki oikealle'. Päällikön tarkoituksena oli kääntää AURORA suunnalle 140°, kuten luotsi oli neuvonut. VTS-rekisterin mukaan aluksen liikarata ei ehtinyt kääntyä oikealle sen jälkeen kun luotsi meni luotsikutteriin. Aluksen kompassisuunta kääntyi jonkin verran oikealle, mutta se ei ehtinyt vaikuttaa aluksen liikarataan pohjan suhteen. Käännös lisäsi AURORAn sortokulmaa entisestään vasemmalle. Tulkintaa suuresta sortokulmasta tukee luotsin lausunto meriselitystilaisuudessa. Hän sanoi, että veden virtaus oli poikittainen luotsiveneeseen (katso kuva 13).

Kuva 13. AURORAN sortokulma aiheutti suurimmillaan 2,2 solmun poikittaisen virtauksen luotsiveneeseen.

Kiinniliimautuminen ja AURORAn sortokulma. Simulointiin perustuen aiemmin todettiin, että aluksen kääntyminen liikaa vasemmalle pakotti ruorimiehen kääntämään ruorin täysin oikealle. Tällöin sortokulma kasvoi. Tämä tapahtui juuri siinä vaiheessa, kun luotsivene tuli AURORAn kylkeen. Luotsikutterin tullessa AURORAn kylkeen aluksen sorto oli simuloinnin mukaan 15° , nopeus oli 8,8 solmua pohjan suhteen jolloin AURORA kulki 2.2 solmua sivuttain. Tilanne antoi luotsiveneessä vaikutelman, että veden virtaus oli poikittainen. Kutterinkuljettaja keskittyi luotsiportin ja veneen suhteelliseen liikkeeseen eikä voinut havaita aluksen epänormaalin suurta sortokulmaa. Veneen tultua AURORAn kylkeen virtaus painoi veneen kiinni alukseen.

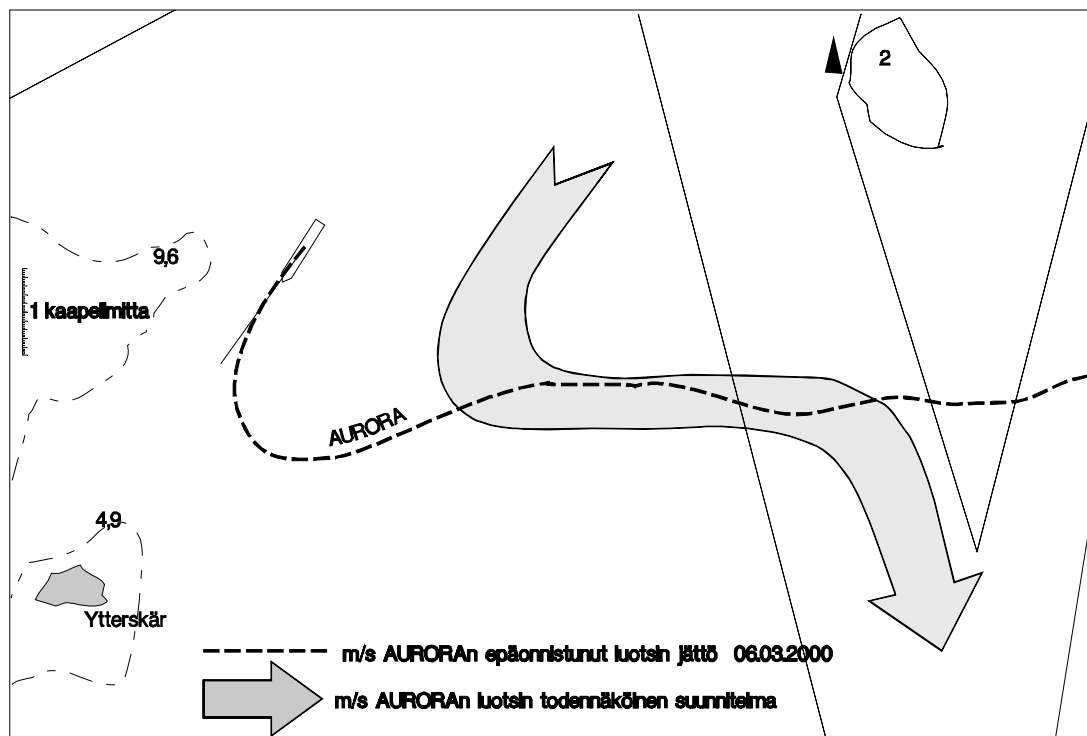
Luotsin suunnitelma luotsinjättöön. Luotsin jättöä on tarkasteltu aiemmin analyysissä säädösten pohjalta, eli miten luotsinjätön olisi virallisesti pitänyt tapahtua (kohta 2.1.1). Tämän jälkeen on todettu, että käytössä on useita epävirallisia luotsinjättöpakkoja sekä yleinen käytäntö tehdä lee kovalla etelätuulella (kohta 2.1.2). AURORAN VTS-rekisterin mukainen kulku luotsinjättöpaikalle on selvitetty kohdassa 2.2.1. Mikään näistä selvityksistä ei ilmaise, miten luotsi oli suunnitellut lähtemisensä alukselta. Luotsinjättötavasta ei ole kirjallista kuvausta, eikä se tullut merioikeuden kuulustelussa esille.

Kuva 14. AURORAn luotsin suunnittelema liikerata.
