## Tutkintaselostus

C 10/2001 M

### **MS PAMELA, karilleajo Kihdillä 2.10.2001**

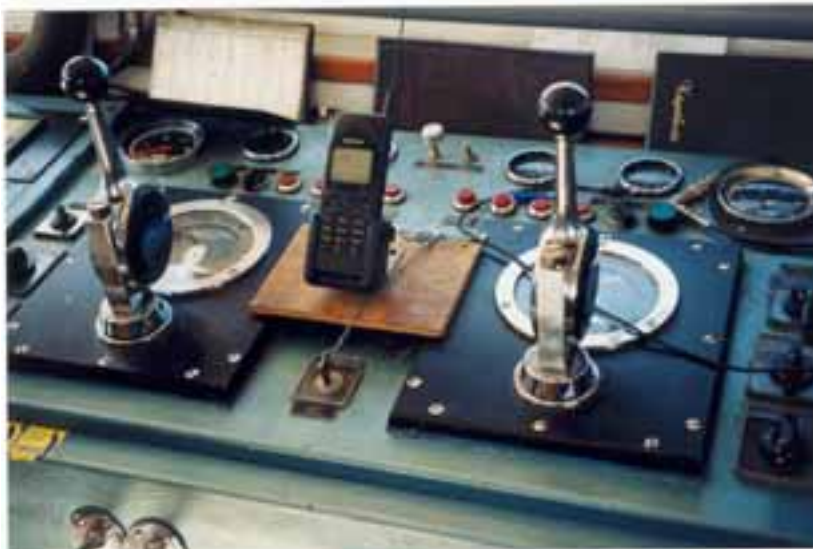
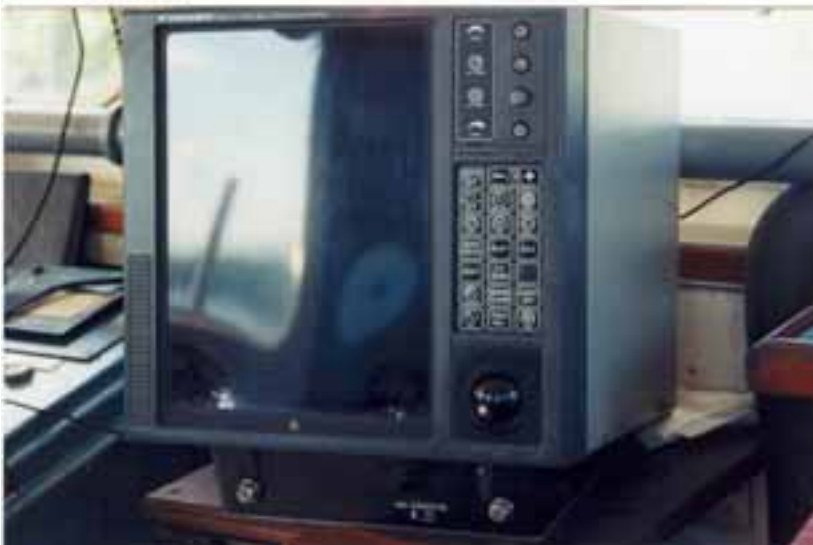
Kuvat 2a ja 2b. PAMELAN navigointivarustusta.

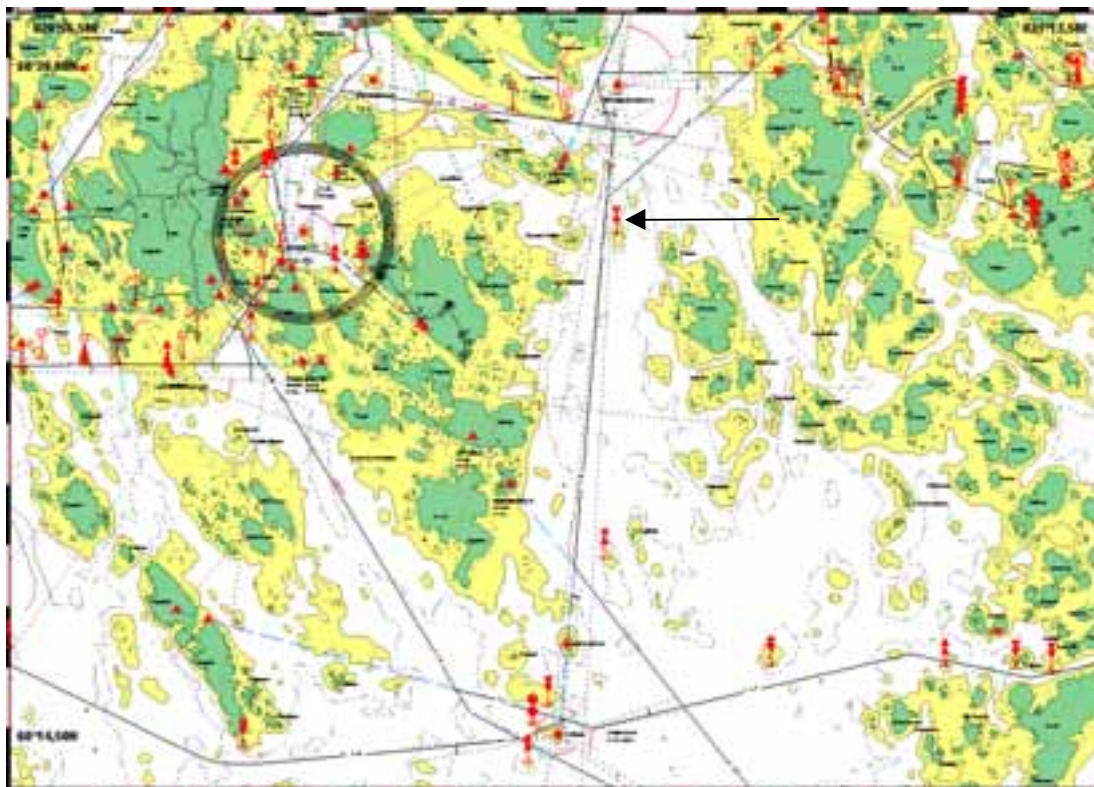
valvonut takana näkyvää Torsholman sektoriloistoa. Yliperämies alkoi etsiä tutkalta ohi-tettavaa länsiviitan kaikua. Kun hän ei saanut sitä tutkalta näkyviin, hän etsi viittaa va-lonheittimellä olettamaltaan alueelta aluksen vasemmalta puolelta. Samanaikaisesti hän varmisti, että edessä oleva loisto näytti edelleen valkoista. Viittaa etsiessään yliperämies oli yksin komentosillalla, koska tähyistäjä oli poistunut herättämään seuraavaa vahti-miestä alas asuintiloihin. Aluksen kulkiessa Snöbådanin valkoisessa sektorissa tuli pohjakosketus yllätyksenä yliperämiehelle. Hän ei ollut havainnut, että kyseinen sektori ei suojaa länsiviitalla merkityltä matalalta. Pohjakosketus tapahtui kello 03.06 edellä mainittuun 4 metrin matalaan.

Kuva 4. Karilleajopaikka nuolen osoittamalla matalikolla. (© Merenkululaitos)
