Tutkintaselostus

C 5/2001 M

M/Y LINDA MARIA, tulipalo Tallinnan satamassa 8.6.2001

MOTOR YACHT LINDA MARIA, FIRE IN PORT OF TALLINN 8TH JUNE 2001

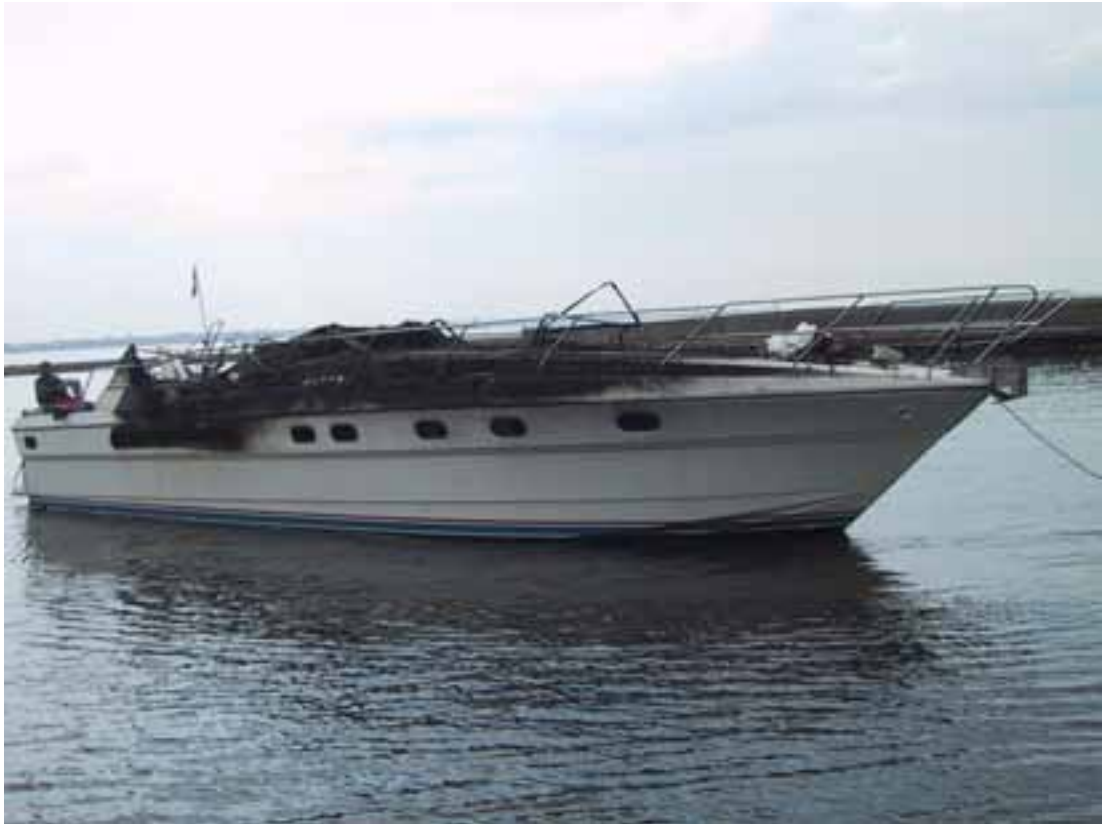
Aluksen ohjaamot tuhoutuivat täysin ja rungon sisäosat konehuonetta lukuun ottamatta paloivat pahoin. Runko ei palanut puhki, joten alus ei uponnut.

Kuva 1. Palanut alus kuvattuna Piritan satamassa.

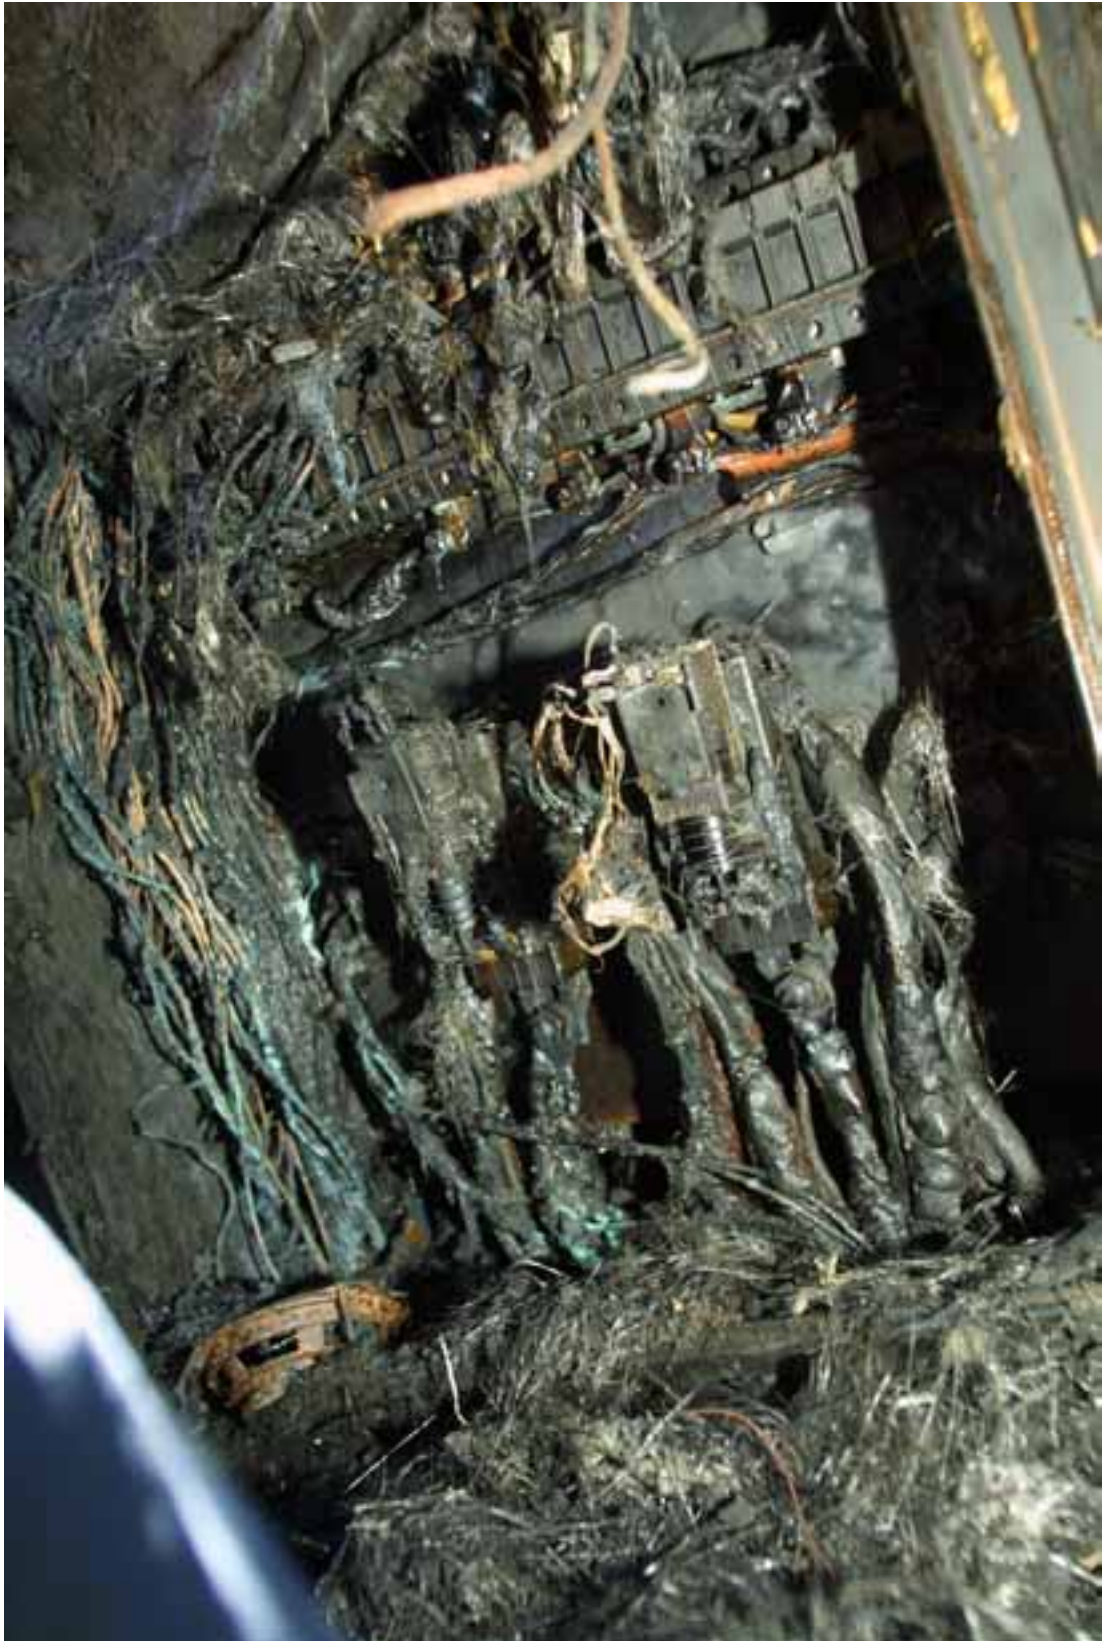
Sähkökeskus sijaitsee laitetilassa pentterin ja konehuoneen välissä. Sähkökeskus oli lasikuitumateriaalista valmistettu kaappi, joka oli kiinnitetty konehuoneen ja laitetilan väliin seinään laitetilan puolelle. Kaapissa olivat mm. käynnistysvirtarele (Engine) ja käyttövirtarele (Aux), 24 kpl sulakepesiä, joista kolmesta puuttui sulake. Keskuksessa oli myös kaksi kaapeleiden kytkentäkiskoa ja mahdollisesti siellä oli ollut joitakin pienempiä releitä tai piirikortteja. Keskukseseen oli johdettu kaapin alla olevasta aukosta konehuoneen puolelta seitsemän 70 mm² kaapelia ja kaksi 16 mm² vahvuista kaapelia. Lisäksi sähkökeskukseen oli sen molemmilta sivuilta johdettu suuri määrä ohuempia sähköjohdot.

Kuva 2. Sähköpääkeskus kuvattuna ennen irrotusta.

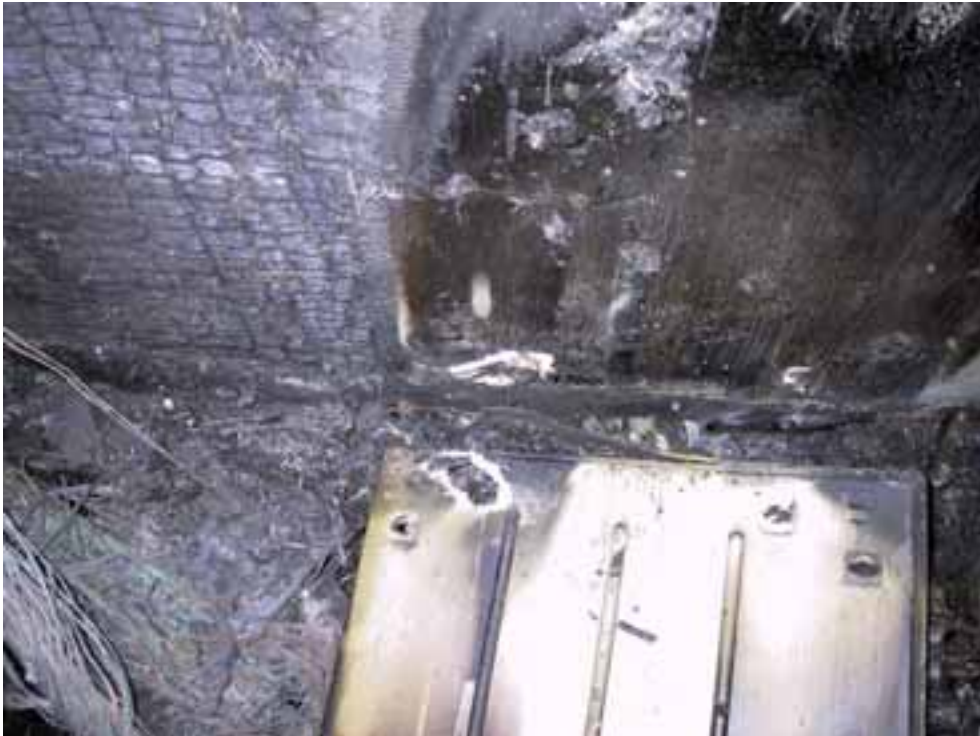
Osa paksuista kaapeleista oli joutunut keskenään oikosulkuun kaapin alaosassa ja ne olivat palaneet poikki. Näissä kaapeleissa oli eriste palanut täysin pois siltä osalta, joka on ollut sähkökeskuksen ulkopuolella kaapin alla. Kuparijohdot olivat samalta matkalta hehkutetun näköiset. Kaapin sisällä olevien kaapeleiden ja johtimien pinnoilla oli vielä sulanutta muovieristettä (kuva 2). Seinässä, johon sähkökeskus oli kiinnitetty, näkyi V-muotoinen palokuvio, joka alkoi keskuksen vasemmasta alakulmasta (keulasta päin katsottuna) ja leveni siitä ylöspäin. Palokuvion alareunasta vaneriseinä oli hiiltynyt syvemmältä kuin muualta (kuva 3).

Kuva 3. Sähköpääkeskuksen takaseinä on irrotettu paikaltaan ja käännetty lattialle. Vasemmassa alareunassa näkyy pahoin hiiltynyt vaneriseinä. Nuoli osoittaa kaapeleita ja läpivientiaukkoa seinässä.

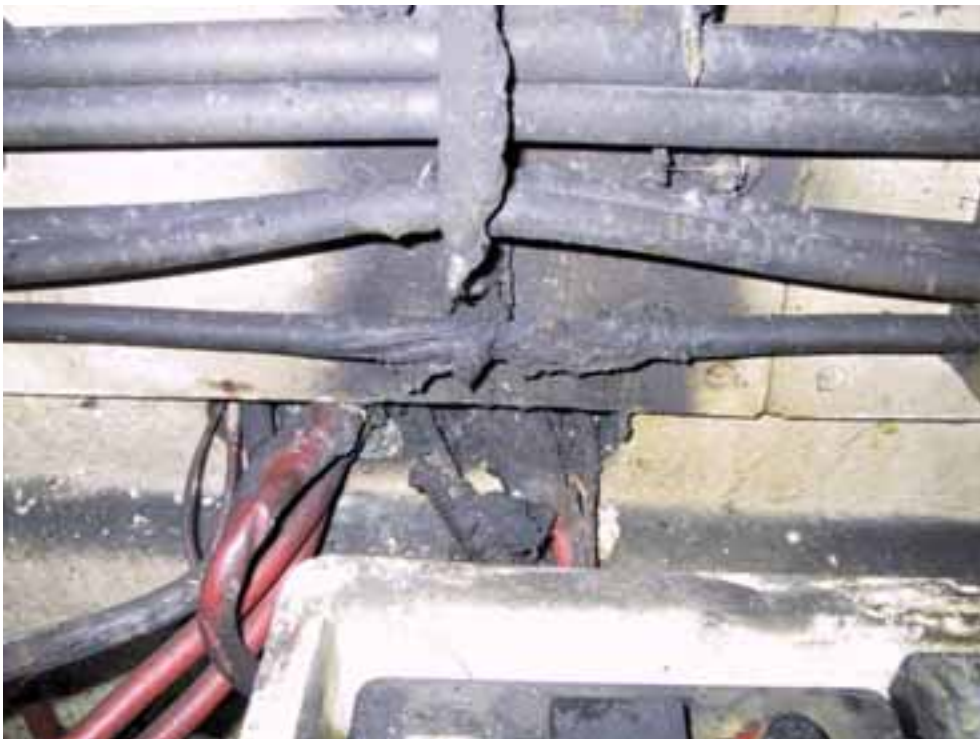
Tuli oli siirtynyt kaapelipalona konehuoneen puolelle, mutta se oli rajoittunut noin 20 cm x 20 cm alueelle. Kaapeleita ei oltu tuettu millään tavoin konehuoneen puolella, vaan ne oli sijoitettu väliseinän läpivientiaukon kautta laitetilaan osittain toistensa yli (kuva 4). Läpivientiaukossa ei ollut havaittavissa jäännöksiä mahdollisesta tulenkestävästä tiivistysmassasta.

Kuva 4. Näkymä LINDA MARIAN konehuoneen puolelta. Kaapeleita ei ollut tuettu millään tavalla ja ne kulkivat osittain päällekkäin.

Tutkintalautakunta suosittaa, että Princess 55 ja Princess 50 tyyppisten alusten akku-kaapeleiden kunto tulisi tarkastaa hankautumien varalta vuosittain sekä sähkökeskuk-
sen alta, että konehuoneen ja laittilan välisen läpivientiaukon kohdalta. Samalla myös
kaapeleiden kiinnitys ja läpivientiaukon tiiviys tulisi tarkistaa.

Mikäli kaapeleissa näkyy hankautumisjälkiä, (eristeistä hankautunutta jauhetta) kaapelit
tulisi suojata hankautumisen estämiseksi. Eristämiseen soveltuu esim. spiraalimainen
muovinen kierresukka.

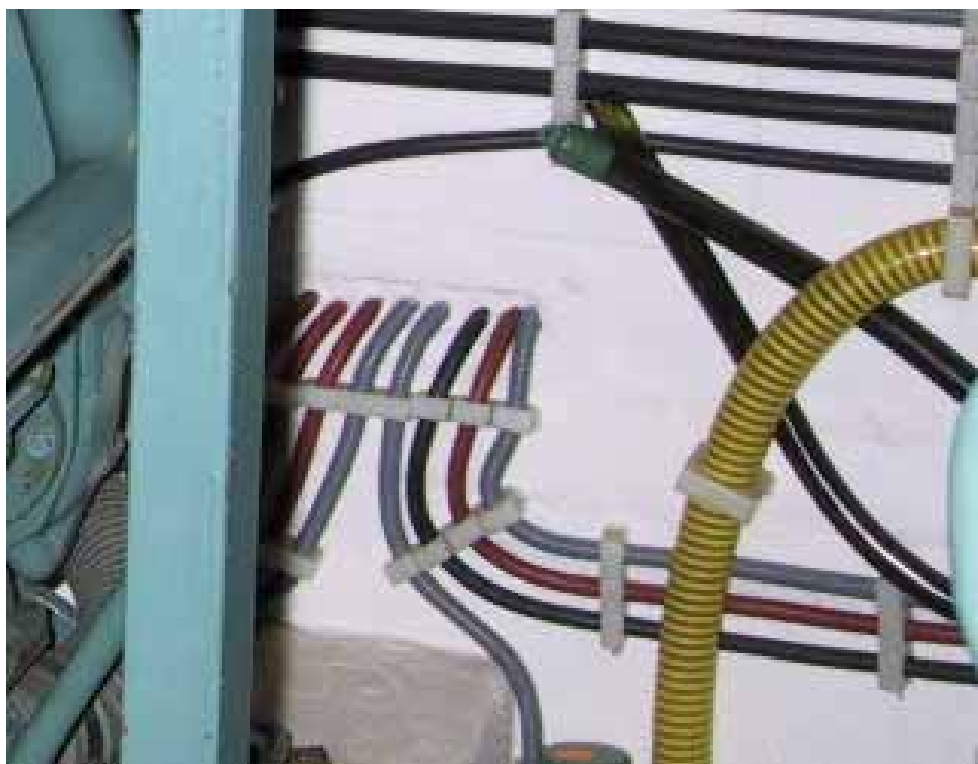
Tässä aluksen kaikki 10 akkua olivat samaan tapaan konehuoneessa kuin LINDA MARIA -aluksessa, mutta sen akkukaapelit oli tuettu kukin kaapeli omalla kiinnitystuella konehuoneen puolella aukon reunaan, josta seitsemän kaapelia ja neljä ohuempaa johtoa suojaputkessa menivät laitetilan puolelle. Kaapeleiden aukko oli tiivistetty silikonikumin kaltaisella massalla. Sähköpääkeskuksen alla kaapelit risteilivät toistensa yli ilman tuentaa tai sidontaa. Pääkeskuksen sisällä kaapelien ja johtojen sidonta oli tehty hyvin.

Kuva 5. Akkukaapelit kuvattuna ensimmäisen vertailuna käytetyn Princess 55 -aluksen konehuoneesta.

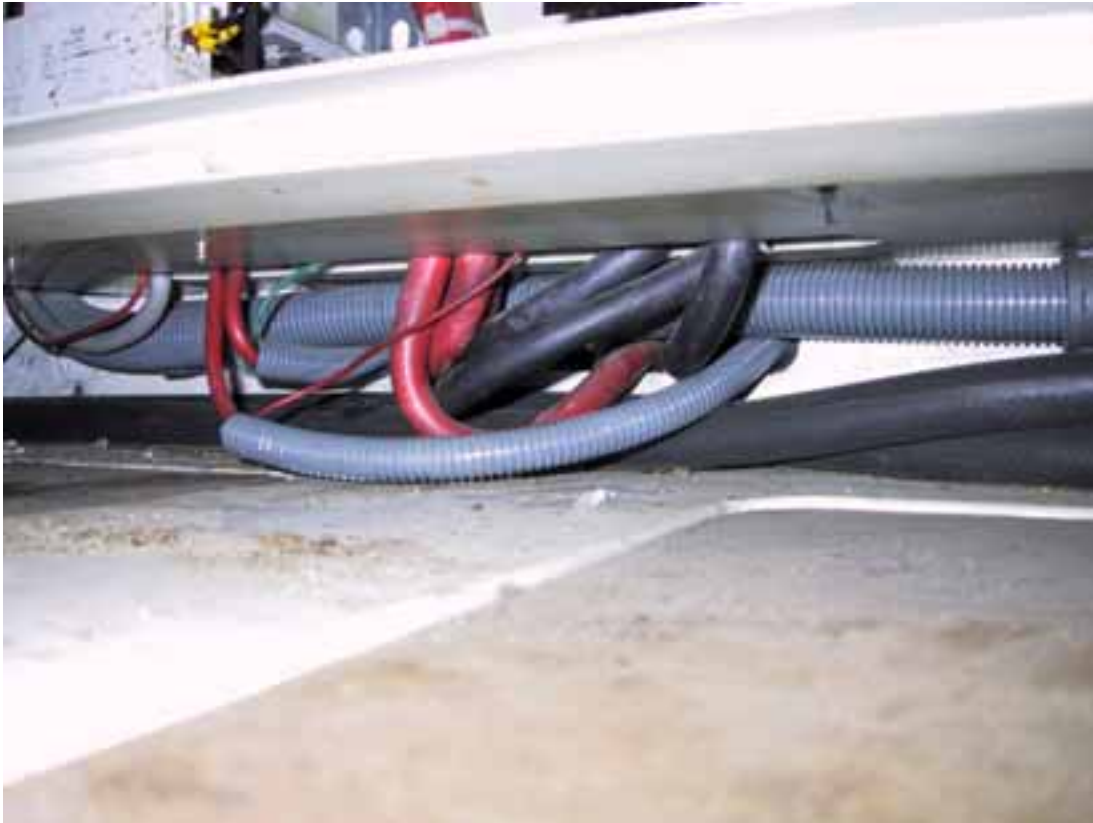
Toisen vertailualuksen sähköpääkeskuksen kaappi oli lähes samanlainen kuin edelliset, mutta sen kulmista sisäpuolelta puuttuivat metallikiskot. Myös tämän keskuksen laitesijoittelu oli erilainen kuin kummankaan edellä mainitun. Myös tämän sähkökeskuksen alla kaapelit ristellivät toistensa yli ilman hankautumissuojausta. Pääkeskuksen sisällä kaapelien ja johtojen sidonta oli hyviä.

Kuva 6. Akkukaapelit sähköpääkeskuksen alla (toisesta vertailualuksesta).

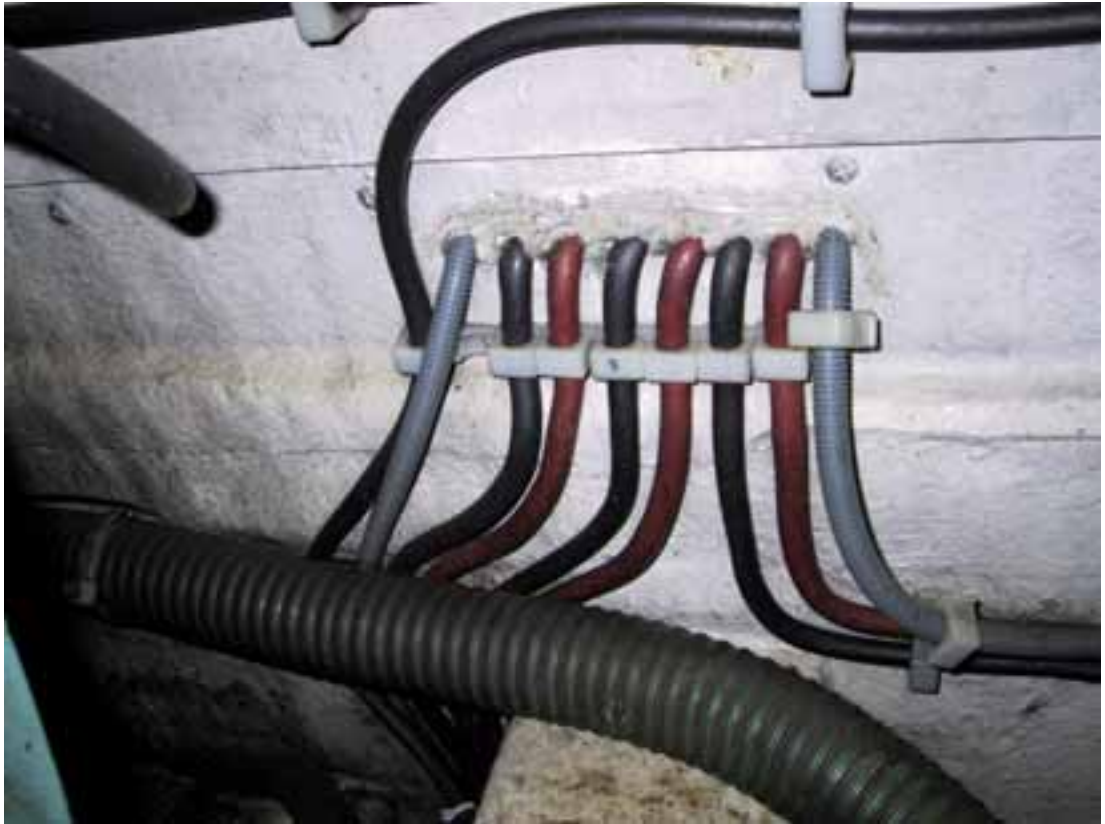
Tässä aluksessa osa akuista oli sijoitettu konehuoneen ulkopuolelle, joten konehuoneen ja laittilan väliseinän läpi kulki vain kuusi kaapelia ja kaksi ohuempia johtoja sisältänyttä suojaputkea. Nämä kaikki oli tuettu paikoilleen muovikiinnikkeillä, joista yksi oli rikki ja yksi irronnut seinästä. Läpivientiaukko oli tiivistetty silikonikumin kaltaisella tiivistysmassalla (kuva 7).

Kuva 7. Akkukaapelit kuvattuna konehuoneen puolelta. Yksi kiinnitin on rikki ja yksi irronnut seinästä. Läpivientiaukko on tiivistetty.

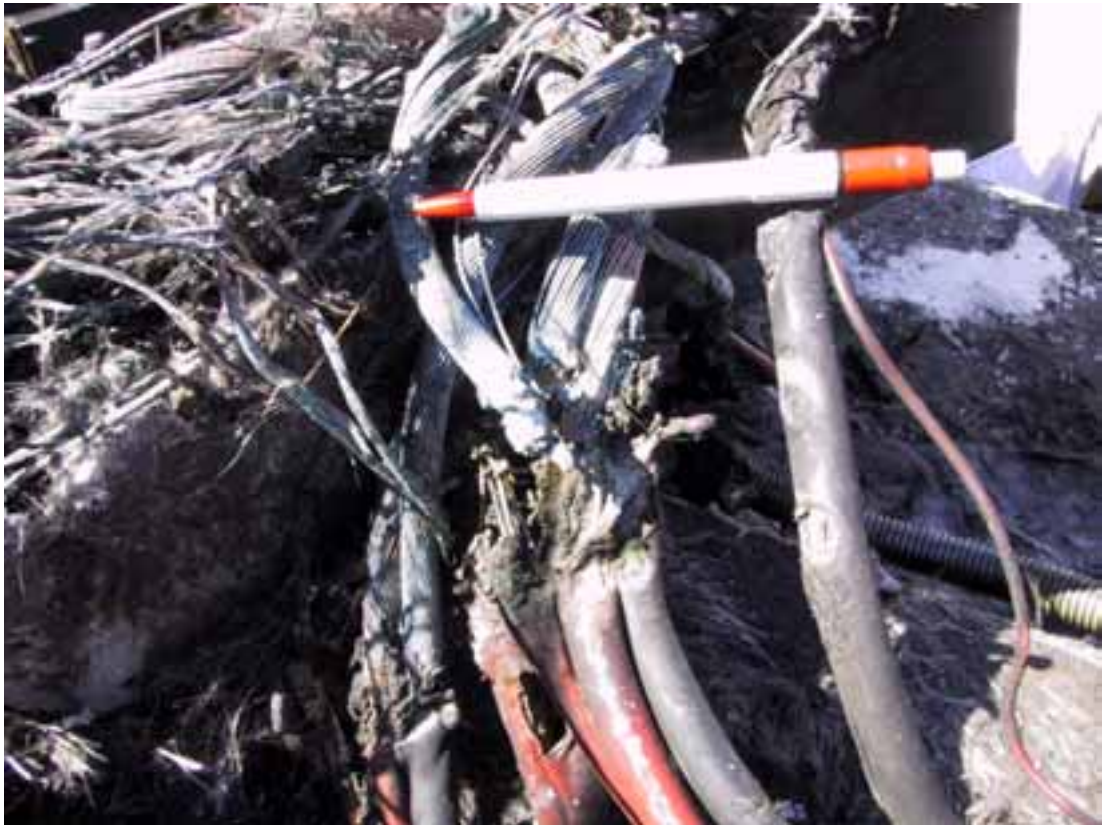
Ensimmäinen havainto tulipalosta oli hajuhavainto palavasta muovista ja seuraavaksi nähtiin liekkejä laitehuoneen luukusta ja keulaosastosta. Palonsyyn tutkimuksessa todettiin laitehuoneessa sijainneen sähkökeskuksen vasemmasta alakulmasta keulasta päin katsottuna V:n muotoisesti ylöspäin levenevä palokuvio. Kuvion perusteella pitkäaikaisin palo oli ollut tällä alueella. Palokuvion hiiltyneimmässä kohdassa olivat sähkökeskuksen ja konehuoneessa olevien akkujen kaapelit. Kaapeleiden välillä oli tapahtunut useita oikosulkuja, joiden seurauksena kaapeleita oli sulanut poikki tai hitsautunut kiinni toisiinsa. Käynnistinakuilta sähkökeskukseen tullut +kaapeli oli sulanut poikki kahdesta kohdasta.

Kuva 8. Akkukaapelit kuvattuna sähköpääkeskuksen irrotuksen jälkeen. Kynä osoittaa kaapelin molemmista päistään irti palanutta osaa.

Tutkintalautakunta pitääkin todennäköisimpänä, että palo on saanut alkunsa kahden akkukaapelin välisestä oikosulusta, mahdollisesti käynnistinkaapeleista. Osa oikosuluista oli syntynyt palon seurauksena. Mikäli palo olisi alkanut sähkökeskuksen sisältä jostakin laitteesta tai löystyneestä liitoksesta, olisivat vauriot keskuksen sisällä olleet suuremmat.

Tutkimuskeskus pitää palon todennäköisimpänä syynä eristeiden puhki kulumisesta aiheutunutta oikosulkua akkukaapeleissa sähkökeskuksen alapuolella.
