## Tutkintaselostus

C 8/2001 M

### **Matkustaja-alus ms MARINA, pohjakosketus Bengtskärissä 12.08.2001**

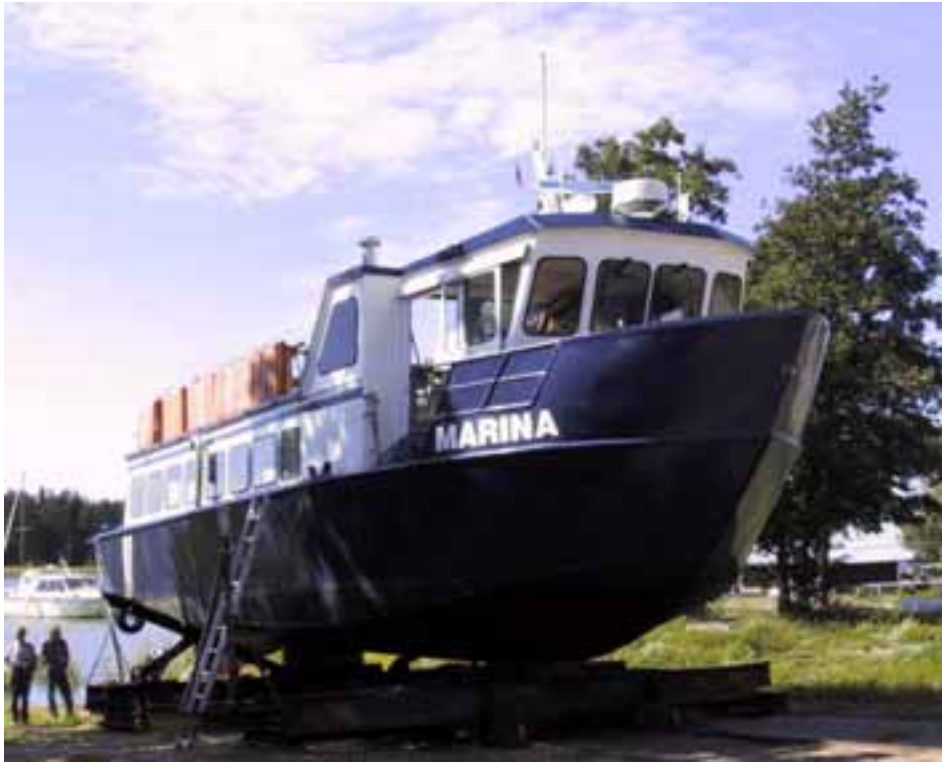
MARINAN ohjaamojärjestely mahdollistaa aluksen käsittelyn olosuhteissa, joissa kaikki ohjailussa tarvittava informaatio saadaan aluksen keulasektorista. Peräsektoriin jäävän navigointitiedon selvittämiseksi on kuljettajan siirryttävä tähystämään sivuovista tai kansimatkustamosta. Kiinnittymistilanteessa kuljettajan on poistuttava aluksen hallintalaitteiden luota (ruori ja konekäskylaitteet) tarkistamaan, onko suoritettu manööveri toteutunut aluksen perässä toivotulla tavalla.

Kuva 3. MARINA kuvattuna telakalla etuviistosta. Kuvasta käy ilmi, että näkyvyyttä ohjaamon ovesta taaksepäin haittaavat siitä taaksepäin olevat matkustamon rakenteet.

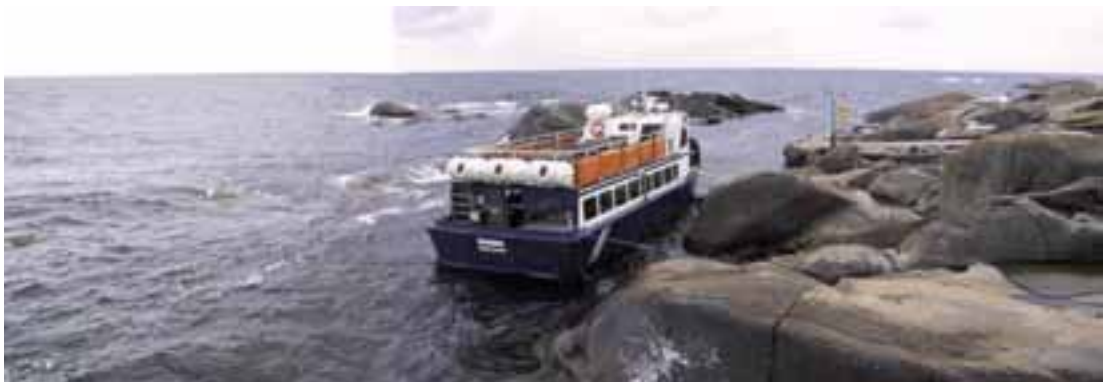
MARINA kiinnittyy Bengtskäriin yleensä itärannalle (kuva 6). Bengtskärissä ei ole MARINAN kokoiselle alukselle turvallisen kiinnittymisen mahdollistavaa tulolaituria. Saaren itärannan ja vastapäisten karien välisessä salmessa on kylläkin pieni laituri, mutta sitä voivat käyttää vain pienet veneet. Noin 20 metriä rannasta on useiden karien muodostama jono. Näitä kareja edeltää vielä 1,5 metrin matalikko, joka alkaa 9 - 10 metrin päässä saaren itäreunasta (katso kuva 7). Kun MARINAN syväys on 1,7 metriä, sen on varottava matalikkoa.

Kuva 6. MARINA kiinnityspaikassaan. Huomaa matalikkojen läheisyys ja aallokko.

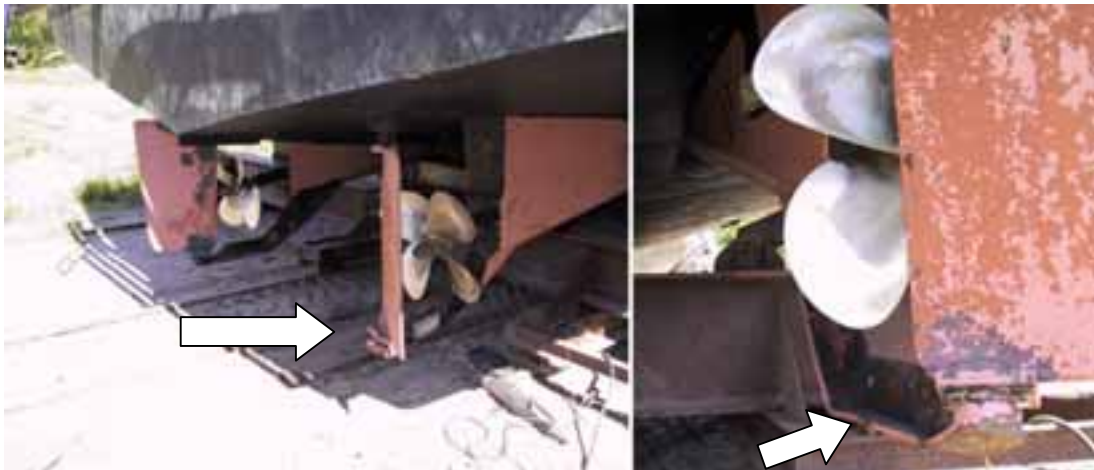
MARINAN vauriot rajoittuivat oikeanpuoleiseen peräsimeen, vaikka lieviä pohjakosketuksia oli ilmeisesti useampia. Muut pohjakosketukset aiheuttivat kuitenkin vain naarmuja maalipintaan.

MARINAN peräsimet on laakeroitu niiden alapuolella oleviin kalarautoihin. Pohjakosketuksessa oikeanpuoleinen kalarauta vääntyi peräosastaan laakerin kohdalta osuessaan kalliopohjaan. Laakerin ja peräsimen alaosan väännettyä peräsin jumiutui liikkumattomaksi asentoon "yli oikealle".

Kuva 10. Valokuvat vääntyneestä kalaraudasta (nuoli) ja jumiutuneesta oikeanpuoleisesta peräsimestä. Huomaa vahingoittumattomat potkurit.

Peräsimet oli kytketty toisiinsa yhdystangolla siten, että ne kääntyvät samanaikaisesti. Oikeanpuoleisen peräsimen jumiuduttua myöskään vasemmanpuoleinen peräsin ei kääntynyt. Yhdystanko onnistuttiin irrottamaan Dömskärrin suojassa ennen hinauksen alkua Kasnäsiin. Tämän jälkeen vasemmanpuoleinen peräsin kääntyi, mutta paikalleen jumiutunut oikeanpuoleinen peräsin vaikeutti MARINAN ohjailua niin paljon, ettei sitä ajettu omin konein. Vauriot korjattiin telakalla Skåldössä ja alus palasi liikenteeseen viikon kuluttua.

Kiinnittymispaikkana olevaan salmeen Bengtskärissä joudutaan lähes aina ajamaan olosuhteisiin nähden riittävyiden rajoilla olevalla liikehtimisnopeudella. Tässä tapauksessa "pumppaavan" virtauksen vaihe sattui sellaiseksi, että aluksen keula ajautui alusta pysäytettäessä liian kauas ulos. Kun kiinnitysköyttä ei saatu maihin tukemaan keulaa, tarttui tuuli siihen ja virtauksen tehostamana käänsi aluksen vasempaan poikittain salmessa. Tämä oli epäedullinen asento liikehtimistä silmälläpitäen. Kun takana oli kallioseinä ja edessä karikko, tilaa konevoiman käyttöön alusta kolhimatta ei ollut. Päällikkö pyrki peruuttamalla salmesta vapaaseen veteen samalla kääntäen alusta salmen suuntaiseksi, mutta alkanut ajelehtiminen taaksepäin pienensi suunniteltua kääntävää momenttia ja aluksen oikea peräkulma osui kallioon. Oikeanpuoleisen peräsimen kalarauta iskeytyi vedenalaiseen kallioulkonemaan, jolloin peräsimet jumiutuivat.

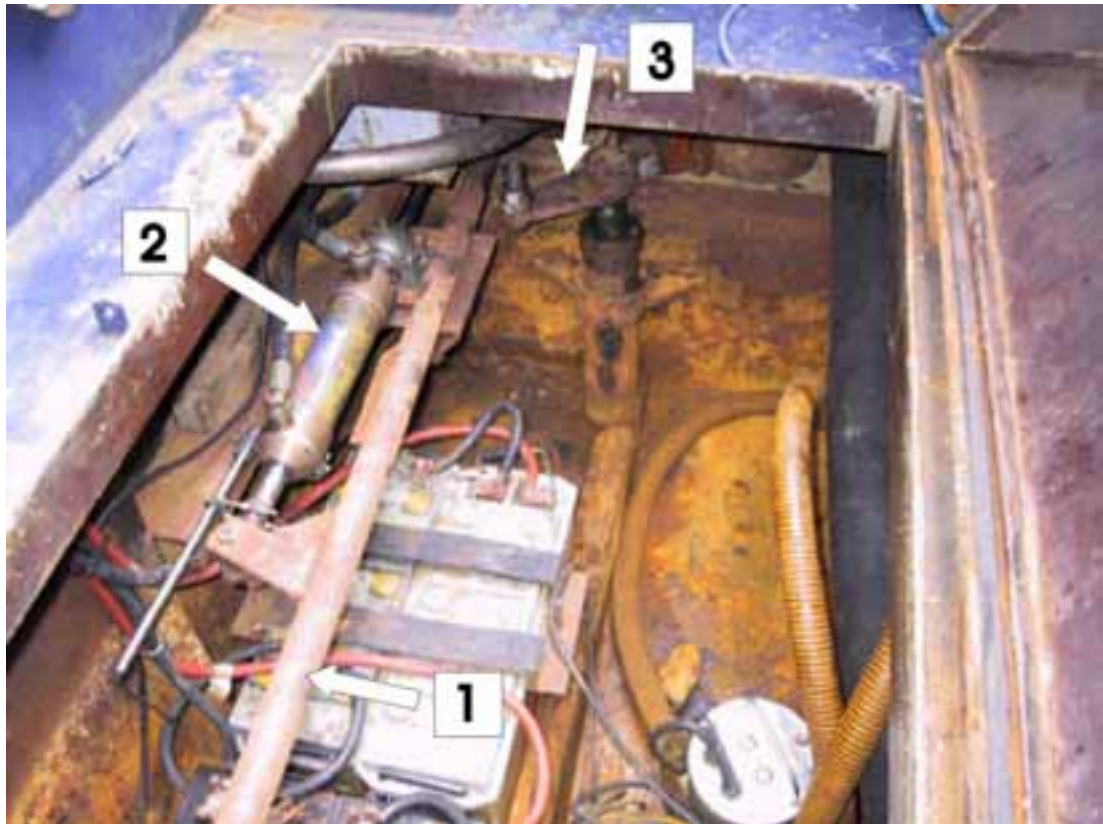
Suojapaikassa ruorivarsia yhdistävä tanko irrotettiin. Näin MARINAN puoltamista oikealle saatiin vähennetyksi, jolloin hinaus kävi hieman helpommaksi.

Kuva 11. Yhdistetty peräsinkone- ja akkutila. Akkujen yläpuolella peräsimien yhdystanko (1) ja työsylinteri (2) sekä oikeanpuoleisen peräsimen akselin yläpää ja kääntövarsi (3). Huomaa, että yhdystanko on irrotettu kääntövarresta.

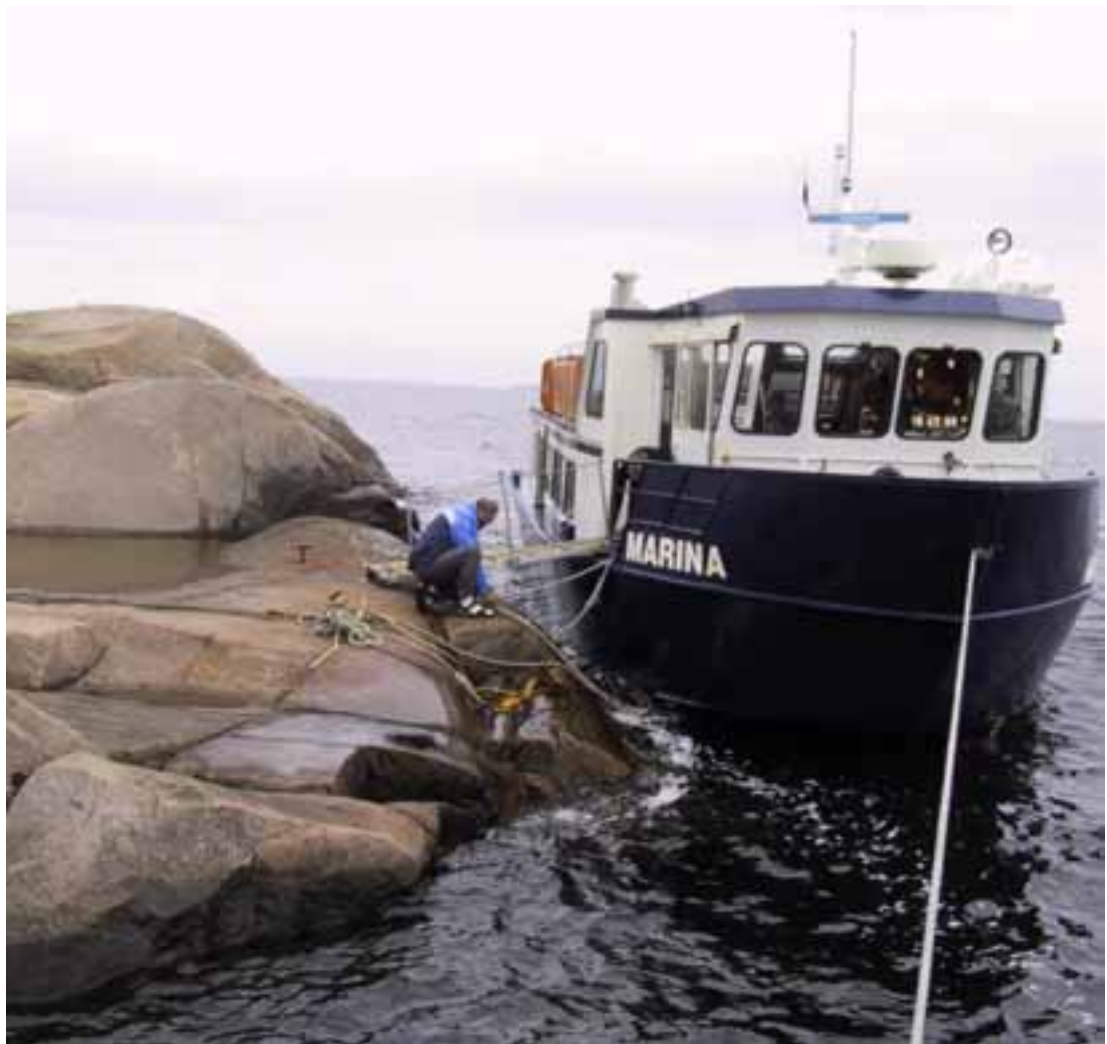
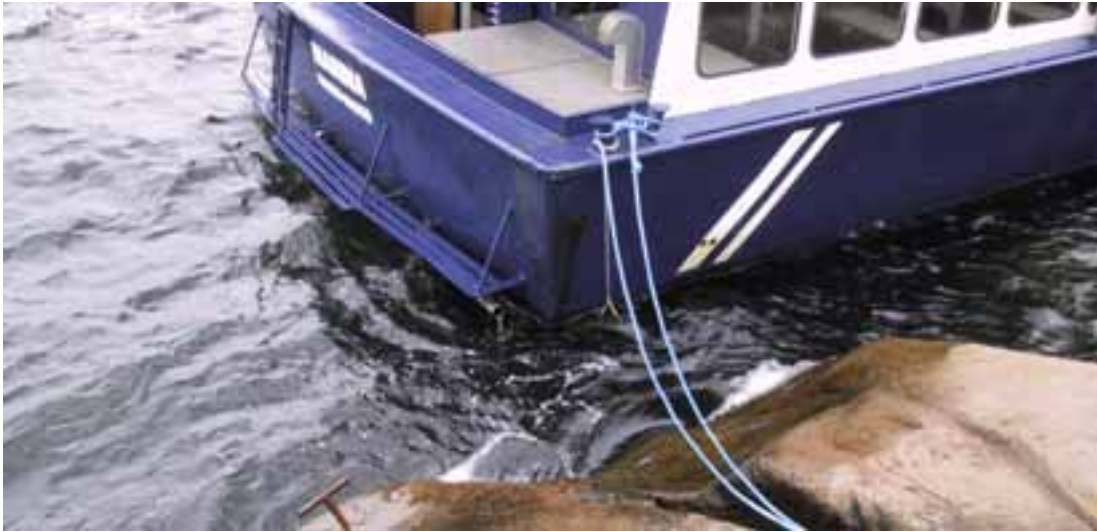
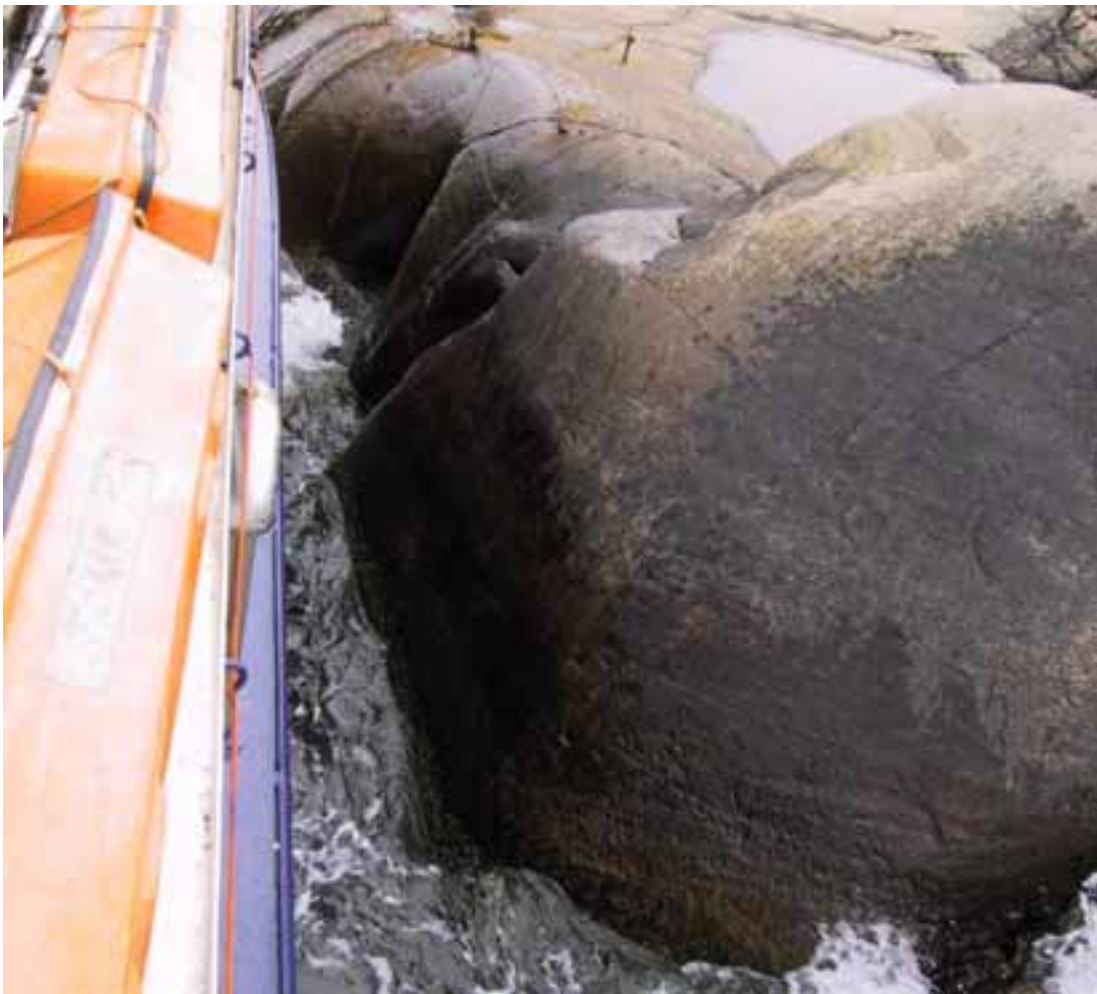
**Henkilöliikenteen satamat ja laituripaikat.** Kuten MARINAn kiinnityspaikasta otetuista kuvista 12 - 14 havaitaan, ei kyseessä ole normaali matkustajaliikenteen laituri vaan tilapäisluonteinen saariston kiinnittymispaikka. Tällainen on hankala matkustajille, jotka ovat liikuntarajoitteisia tai motoriikaltaan hitaita. On mahdollista, että veneilyä ja rannikon olosuhteita huonosti tuntevat matkustajat eivät osaa varautua maastoon sopivin asuin ja jalkinein.

Huolimatta kolmen pisteen kiinnityksestä (kaksi kiinnitysköyttä keulasta ja yksi perästä) aluksen liikkeet voivat olla jo pienessäkin mainingissa äkkinäisiä, kun runko vedenalai-
