## Tutkintaselostus

C 9/2001 M

**M/s CINDYn karilleajo Ahvenanmaalla 17.9.2001**

### M/S CINDY, GROUNDING IN ALAND 17 SEPTEMBER 2001

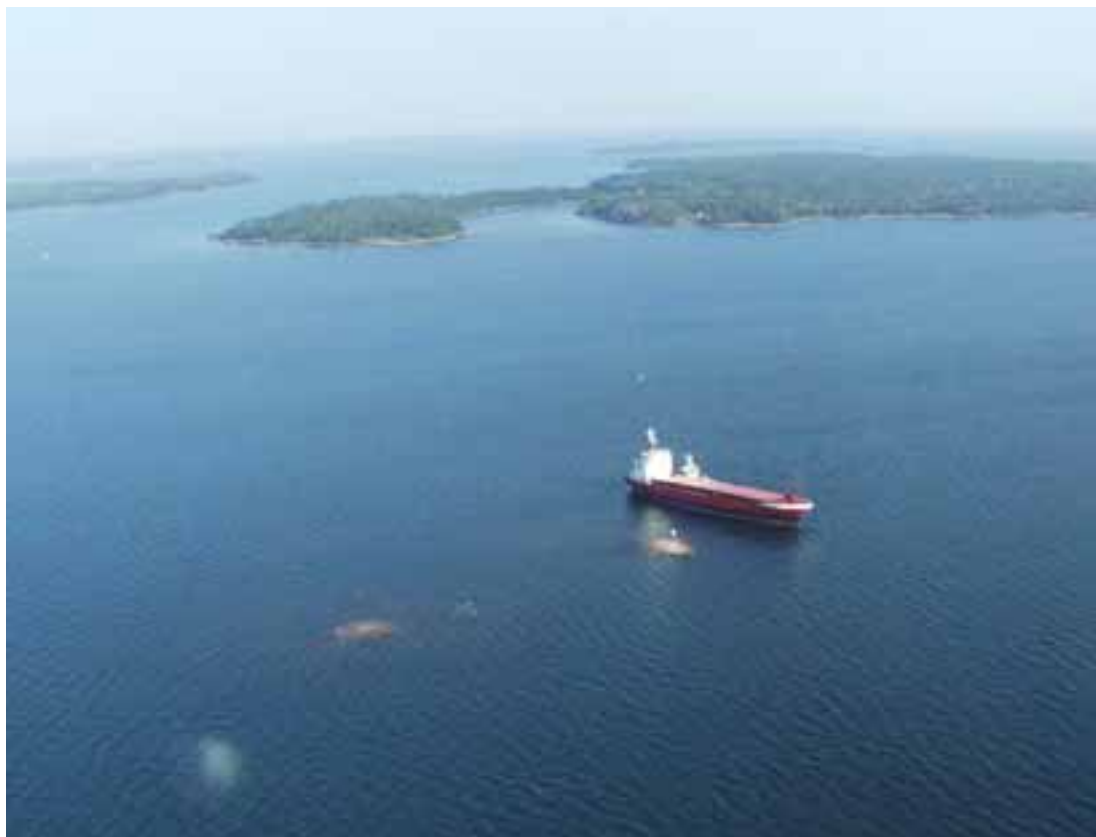
*Kuva 1. M/S CINDY karilla Prästön tutkamerkin koillispuolella 18.9.2001. Järsön linjataulut näkyvät saarella taustalla.*

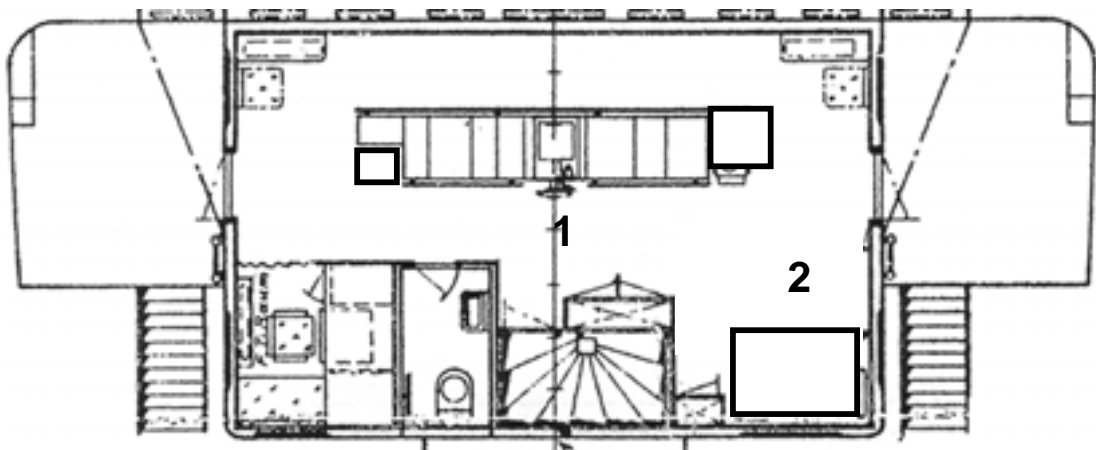
Kuva 4. Piirustus komentosillasta

1. Päällikön paikka karilleajohetkellä
2. Tähtystäjänä toimineen perämiehen paikka karilleajohetkellä

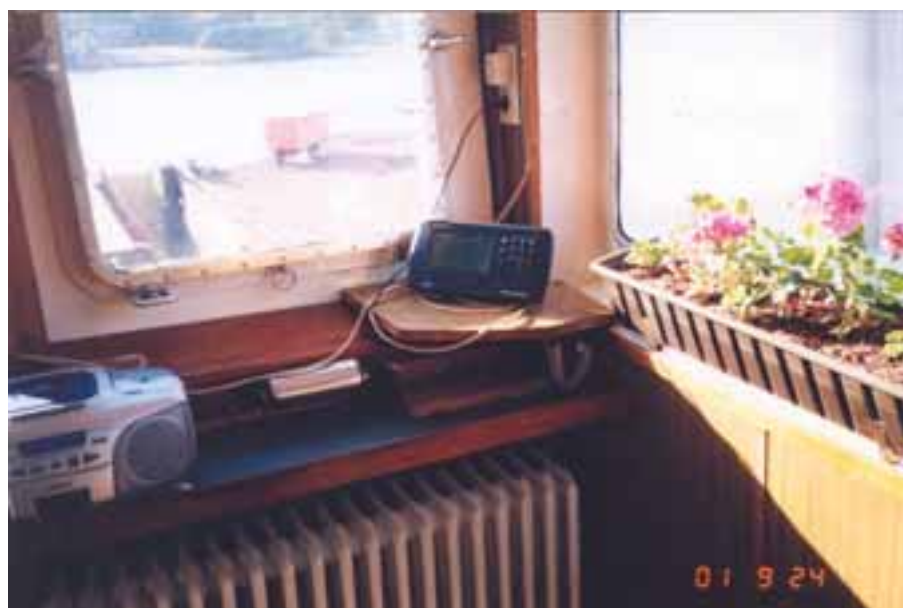
*Kuva 6. Ohjaamon oikean puoleisessa etunurkassa olevalla pöydällä oli toinen GPS-navigaattori.*

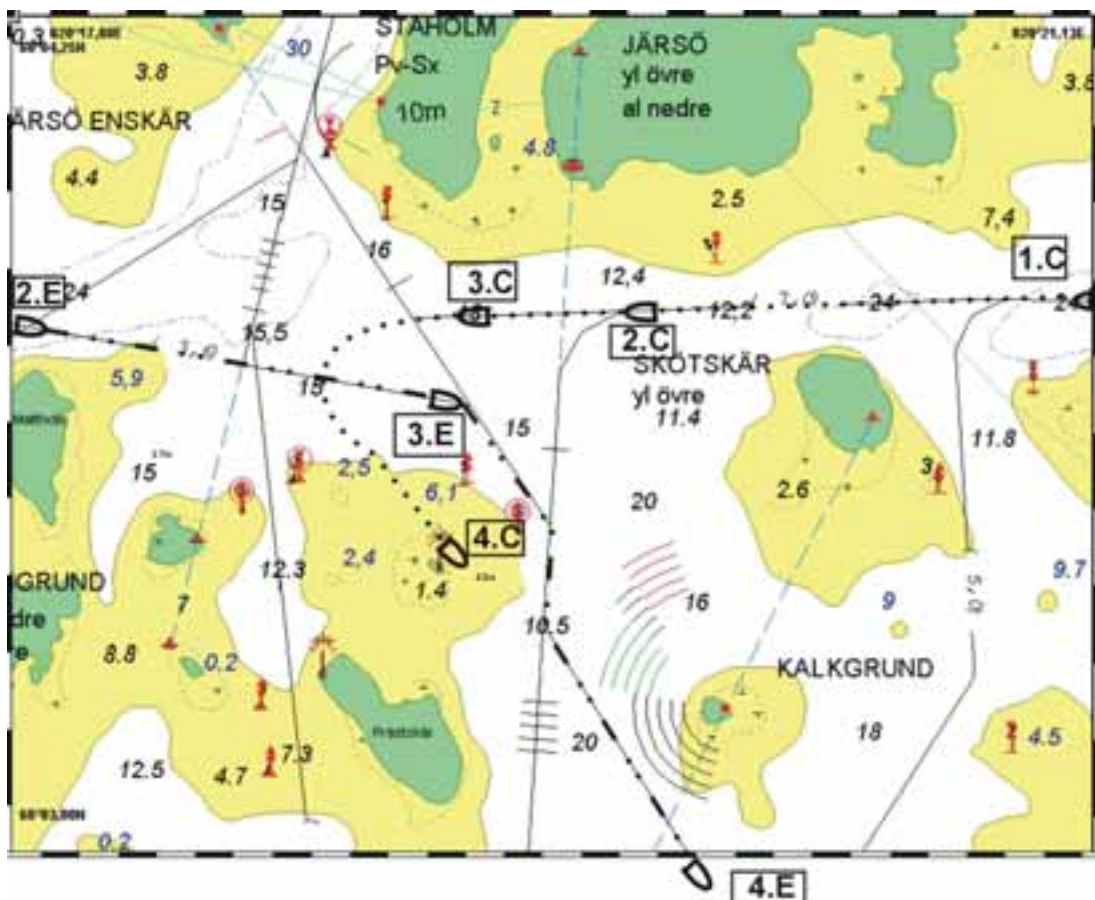
Kuva 7. CINDYn ja EJDERNin kohtaamistilanne piirrettyä karttapohjalle VTS-rekisteröinnin perusteella. Karttaan on merkitty myös CINDYn reitti karilleajopaikalle sekä alusten sijainnit neljällä ajanhetkellä. Kellonajat ovat VTS:n mukaisia.

1. C CINDY ilmoittaa hidastavansa klo 22.42.
2. C CINDYn käännöksen olisi pitänyt alkaa klo 22.46.
2. E EJDERN ohittaa Mattholmin kärjen.
3. C CINDY kohtaa EJDERNin klo 22.48 ja aloittaa kääntymisen.
3. E EJDERN kääntyy kaakkoon kohti Järsön valaistua väylää.
4. C CINDY pysähtyy karille klo 22.51.
4. E EJDERN poistuu Kalkgrundin valkoisesta sektorista.

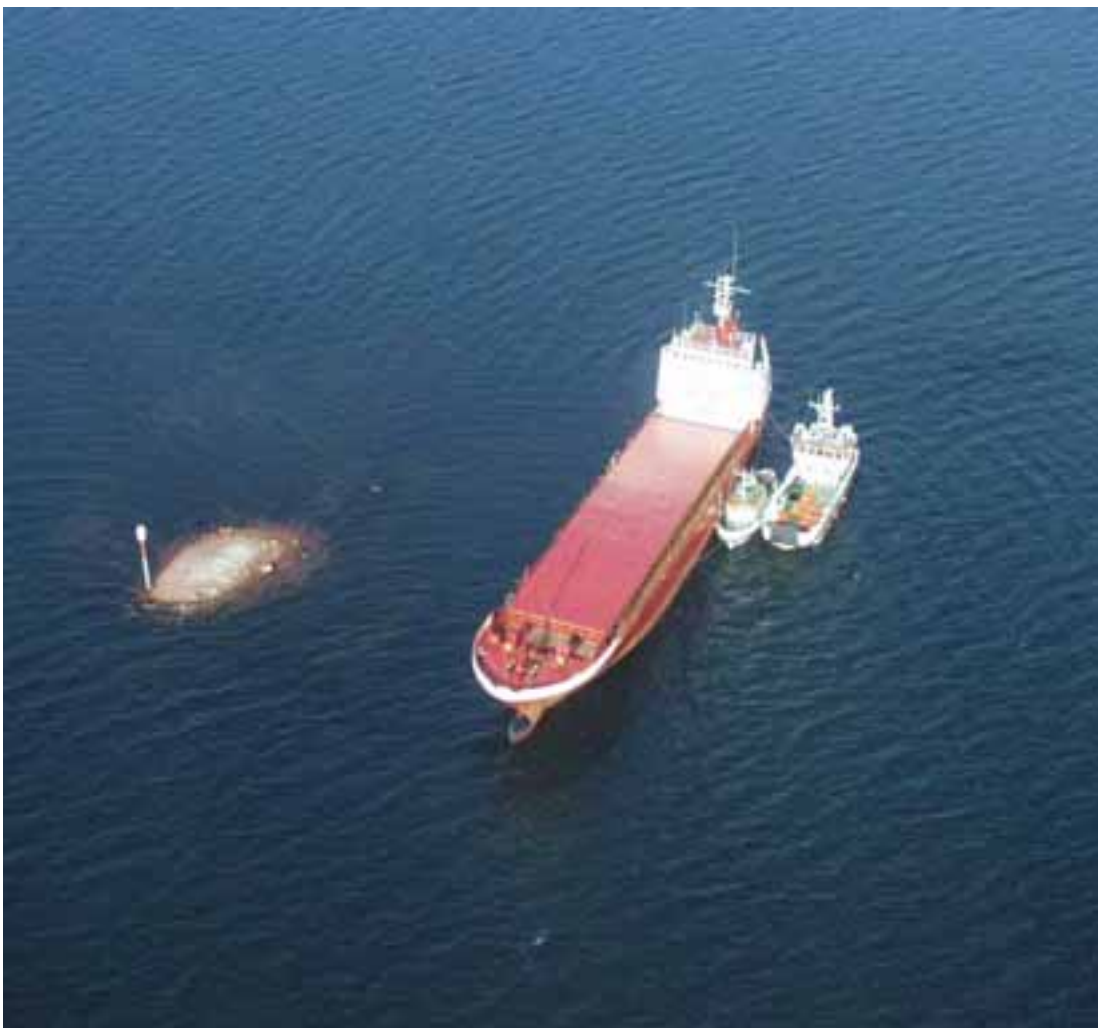
Kuva 8. CINDY karilla Prästkärin luona 18.9.2001 rajavartioston lentokoneen kuvaamana.

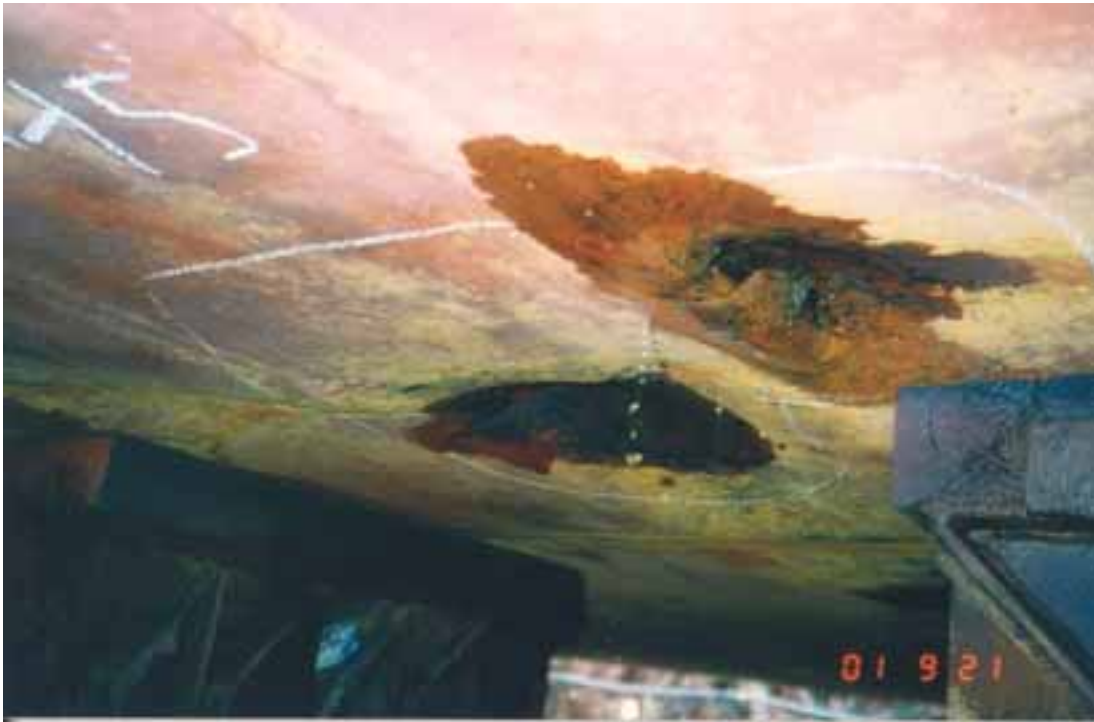
Kuva 9. CINDYn pohjavaurioita kuvattuna telakalla Maarianhaminassa.

Rungosta löytyi neljä reikää (ks. kuva 9), joista yksi vaikutti aikaisemmin syntyneeltä. Kaaren 45 kohdalla oli paapuurin puolella oli 4–5 cm:n syvyisen painauman pohjalla halkaisijaltaan noin 15–20 cm:n reikä. Myös styyrpuurin puolella oli saman kaaren alueella kaksi noin 45–47 cm yhteishalkaisijaltaan olevaa reikää polttoainetankkiin. Näiden reikien aiheuttama vuoto havaittiin vauriotarkastuksessa karilleajon jälkeen ilmaputken indikoidessa vuodon. Oikealla puolella kaaren 75 vieressä oli noin 10 cm halkaisijaltaan oleva, tarkastajien käsityksen mukaan, vanha reikä, jonka synnystä ei ole selvyyttä.

Yllämainittujen reikien lisäksi pohjassa oli karilleajossa syntyneitä kosketus- ja raapaisujälkiä, joista osa edellytti korjaustoimia. Aluksen propulsio- ja ohjailulaitteille ei karilleajossa aiheutunut vaurioita. Koneen ja potkuriakselin linjaukset säilyivät myös vaurioitta.

Rungon vaurioita tarkastellessa voidaan todeta, että alus on suurehkoissa perätrimmissä kohdannut sopivassa kulmassa olevan sorapohjan ja pysähtynyt muutaman kymmenen metrin matkalle. Suurehkoista perätrimmistä lienee johtunut se, että aluksen keulanpuoli on täysin ilman pohjakosketusjälkiä.

Merenpohjan laatu ja nousukulma ja aluksen kulkuasento ovat muodostaneet sellaisen kombinaation, että alus on pysähtynyt kohtuullisen lyhyellä matkalla aiheuttaen runkoon sellaisia kuormia ja muodonmuutoksia, joiden seurauksena koneen ja akselin linjaus ei ole muuttunut. Lisäksi peräsin ja potkuri on koko tapahtuman ajan ollut vapaassa vedessä.
