Tutkintaselostus

B 2/2002 M

Kalastajan katoaminen kalastusalue HELSULta 29.10.2002 Selkämerellä

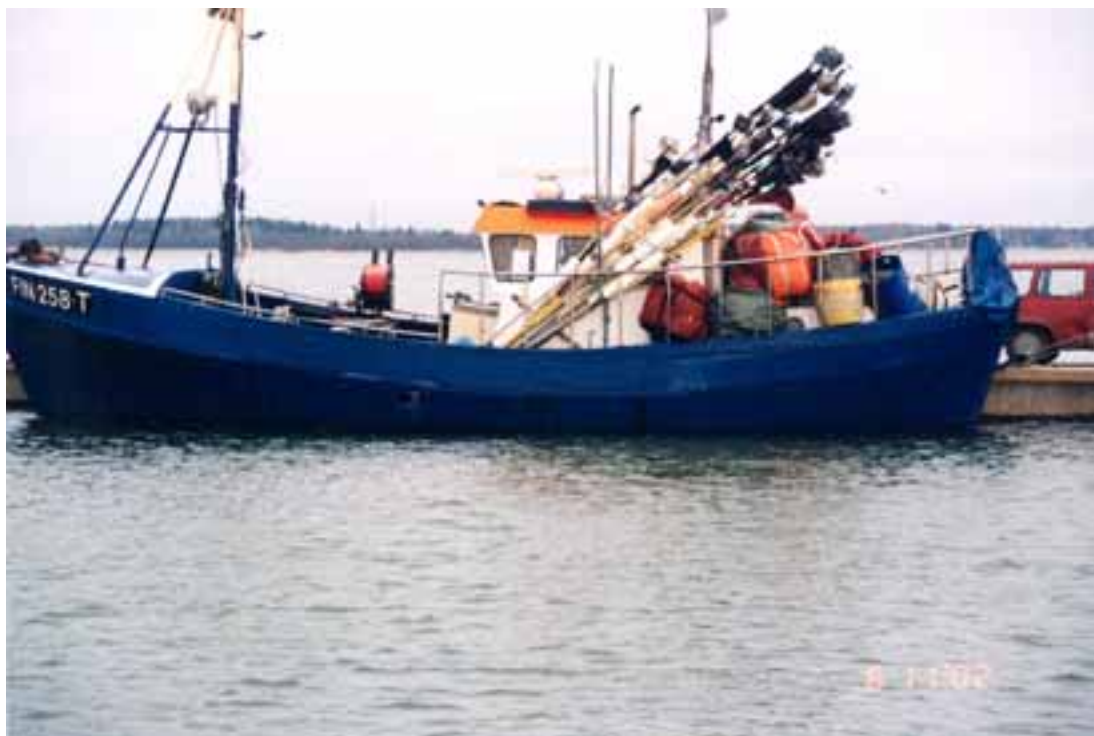
Kuva 1. Kalastusalus HELSU Reposaaaren laiturissa.

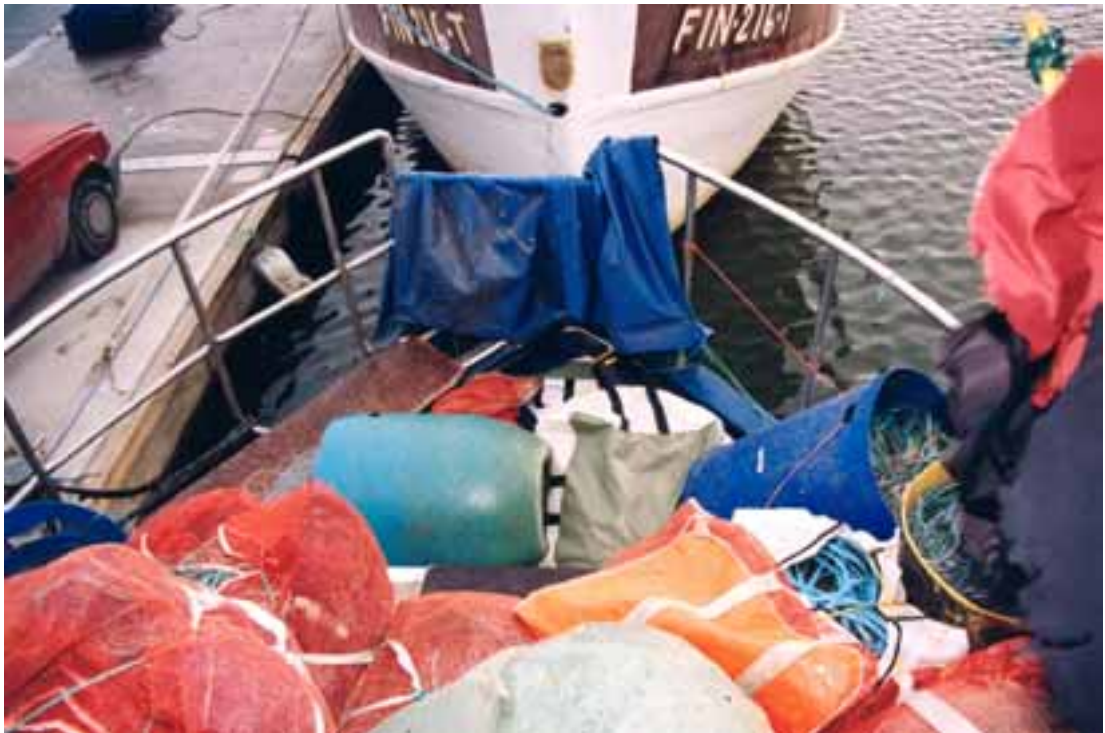
della liikkuu eteenpäin. HELSUssa ei perässä verkkojen laskupaikalla ole pääkoneen kauko-ohjainkytkintä. Koneteho ja autopilotti säädetään ohjaamosta ennen verkkojen laskun aloittamista. Perän kaide on laskemiskohtalla noin 20 cm matalampi kuin muualla perän alueella (katso kuva 3). Verkot, usein kymmeniä, jäävät mereen ajelehtimaan tuulen ja virtauksen mukana. Melko pian verkkojen laskun jälkeen aletaan niiden nosto. Verkkojen nosto tapahtuu aluksen oikealla kyljellä, keulakannella, olevan vinssikoneiston avulla. Koska verkkojen nostossa melko usein sattuu tilanteita, jolloin aluksen nopeutta on voitava säätää nopeasti, on vinssin käyttöpaikalla myös pääkoneen kauko-ohjainkytkin. Kun verkot on nostettu ja saalis irrotettu, alus palaa satamaan, jossa verkot selvitetään ja pakataan astioihin ja pusseihin uutta laskua varten.

Merivartiomiesten laivaväylältä nostamat verkot tunnistettiin varmuudella HELSUn verkoiksi. HELSUn perässä, verkkojen laskupaikalla oli kalastajan toinen saapas. Ohjauksessa oli sadehaalari, jossa oli valmiina toinen saapaspari. On ilmeistä, että kalastaja on pudonnut verkkoja laskiessaan. Veden lämpötila oli hyvin alhainen, eikä hänellä ole ollut toiminta-aikaa kuin muutama minuutti. Alus jatkoi matkaansa, eikä raskaassa työasussa ole mahdollista uida kahden solmun nopeudella (1 m/s) alusta kiinni. Vaikka kalastaja olisikin kyennyt uimaan liikkuvan aluksen luo, ei alukselle ole mahdollista nousta vedestä ilman apuvälineitä.

Kuva 3. HELSUn peräkansi, josta verkot lasketaan mereen. Kadonneen kalastajan saapas osittain sinisen suojaressun alla.

1. *mikäli miehitys vahvistetaan pienimmäksi mahdolliseksi, yhden hengen miehitykseksi, asetetaan lisävaatimuksia aluksen kauko-ohjailumahdollisuuksille, vedestä ylösnousemismahdollisuuksille ja kelluntavälineen käytölle kalastustyön aikana.*

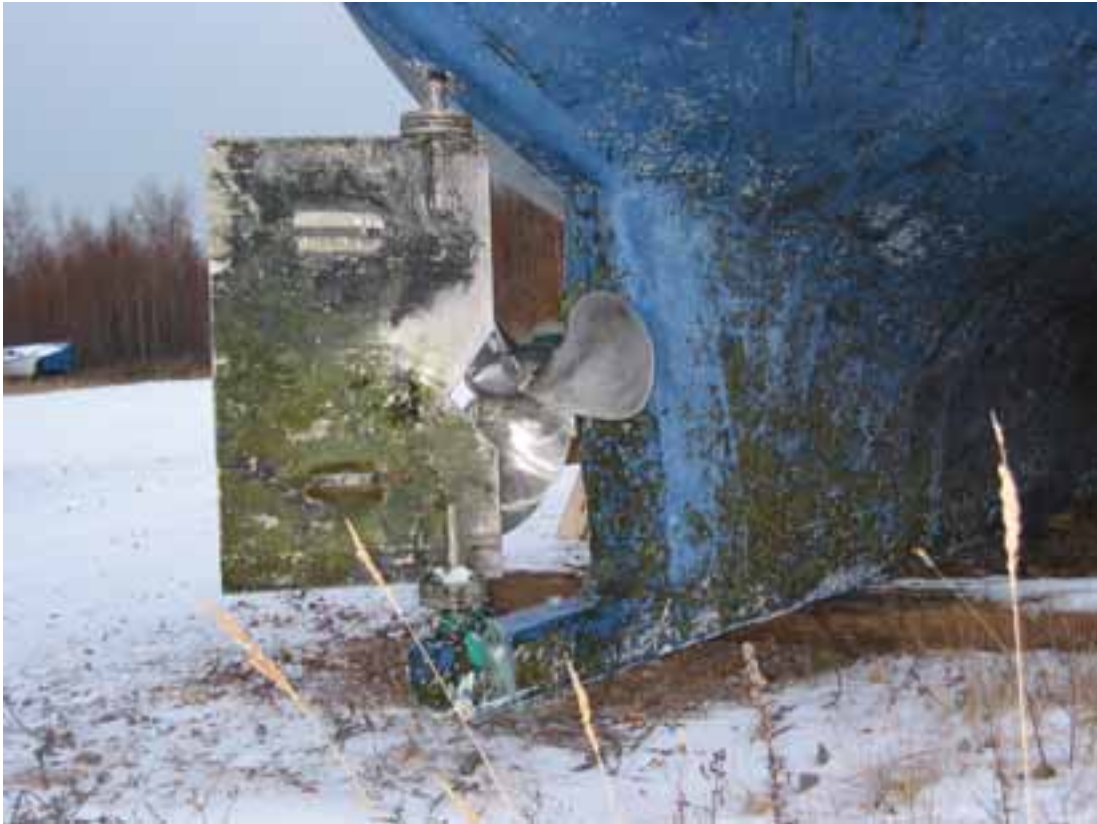
HELSU nostettiin vahinkotarkastusta varten ja talviteloille Reposaaressa Sahanrantaan. Aluksen potkuriakselissa ja peräsintukissa oli joitakin verkkojämiä paulanaruineen. Porin poliisin tekniikka tutki ja vertasi näitä vedestä nostettuihin, onnettomuuden havaitsemiseen liittyneisiin verkkoihin. Tutkinta osoitti, etteivät potkuriakselissa ja peräsintukissa olleet verkkojämmät olleet näistä verkoista. Kalastajan putoaminen HELSUsta ei siis ole johtunut sellaisesta verkon potkuriin tarrautumisesta, joista olisi jäänyt todistekappaleita kiinni alukseen.

Kuva 4. Verkkojäämiä peräsintukissa.
