Tutkintaselostus

C 5/2002 M

M/T TEBO OLYMPIA, bensiinivuoto Sköldvikin satamassa 27.02.2002

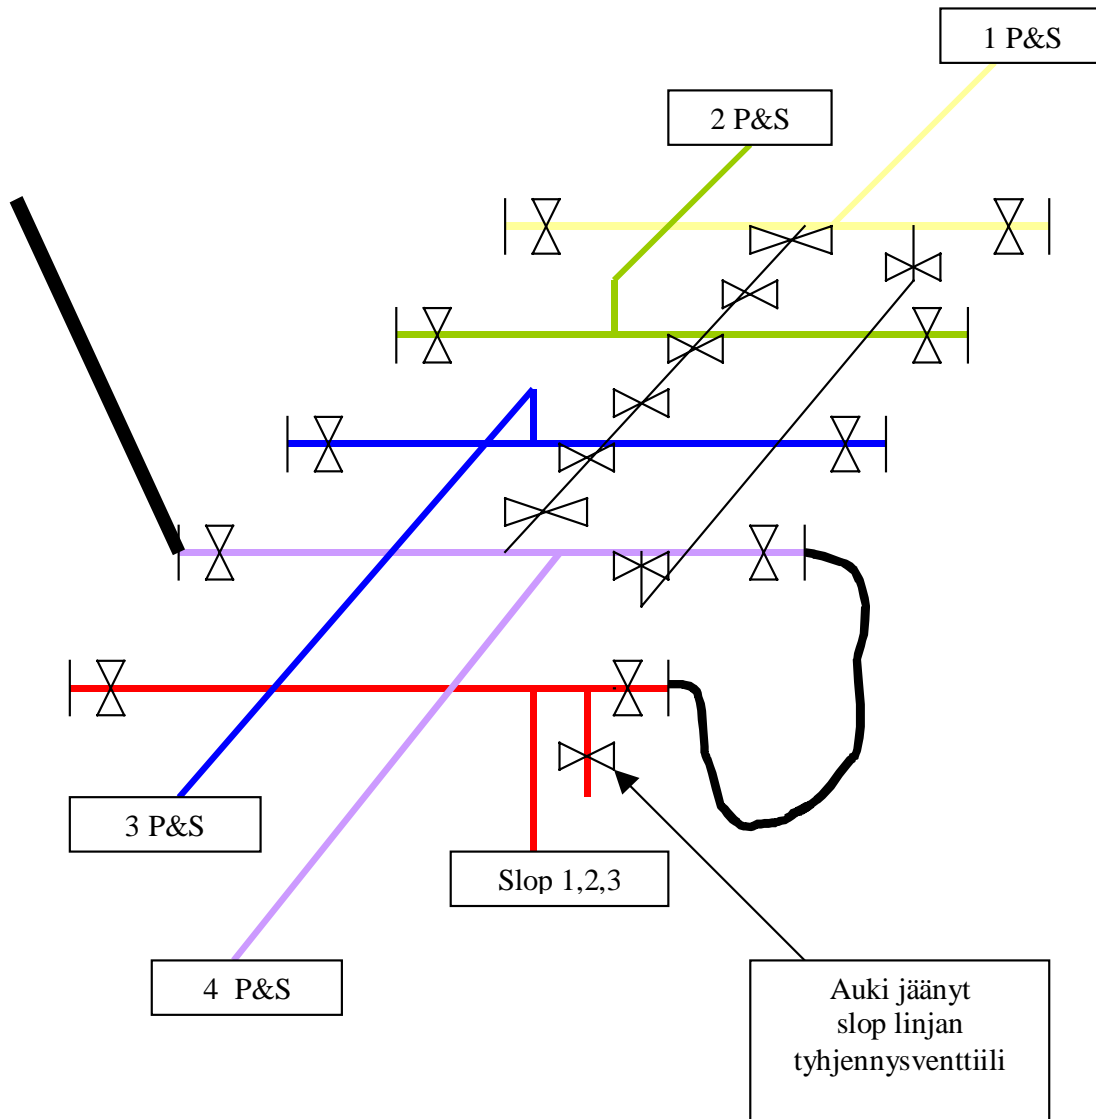
Purkausvarsi kiinnitettiin klo 03.25 ja purkaus aloitettiin klo 04.25 varsinaisista lastitankkeista ja klo 05.20 sloppitankkeista (aluksen perä- tai keskiosassa oleva keräilytankki, jota voidaan käyttää myös lastitankkina, kun lastin ominaispaino on pieni). Sloppitankin linja oli yhdistetty letkulla varsinaisen lastinkäsittelylinjan oikeanpuoleiseen manifoldiin (lastausyhde) no 4 .Purkausvarsi oli kiinni vasemmanpuoleisessa manifoldissa no 4.

Kuva 2. Kaaviokuva aluksen lastiputkistosta.

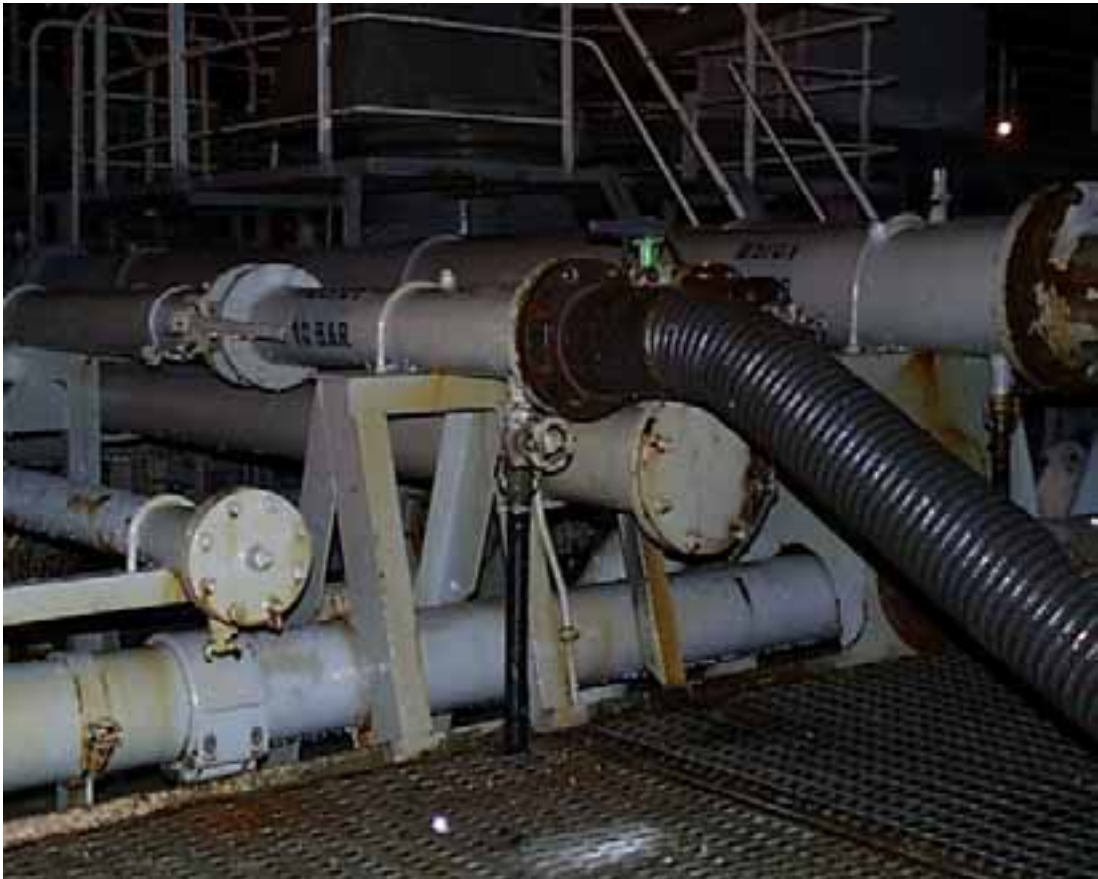
Kuva 4. Kuvan keskellä auki ollut venttiili lastiputken alla. Mustaa suoraan alaspäin johtavaa letkua pitkin bensiiniä vuoti ritilän alla olevaan valuma-altaaseen.

Aluksen henkilökunta on esittänyt teorian, että venttiili olisi jäänyt osittain auki asentoon. Mikäli venttiili olisi ollut osittain jäänyt, ajoittuisi vuodon alkamisajankohta huomattavasti aiemmaksi ja kestoiltaan pidemmäksi. Tämä ei ole mahdollista, koska vuotaneessa putkilinjassa ei ollut paineen alaista lastia ennen sloppitankin purkauksen aloittamista.

Kyseinen auki jäänyt venttiili on ns. lautasventtiili, josta ei näe päältäpäin onko se kiinni vai auki. Venttiin asentoon on kokeiltava vääntämällä sitä. Tällainen venttiilityyppi tulisi varustaa selkeällä, hyvin näkyvällä indikaattorilla, joka osoittaa venttiin asennon. TEBO OLYMPIAalla onnettomuudessa avoimena ollut venttiili vaihdettiin toisen tyyppiseksi onnettomuuden jälkeen.

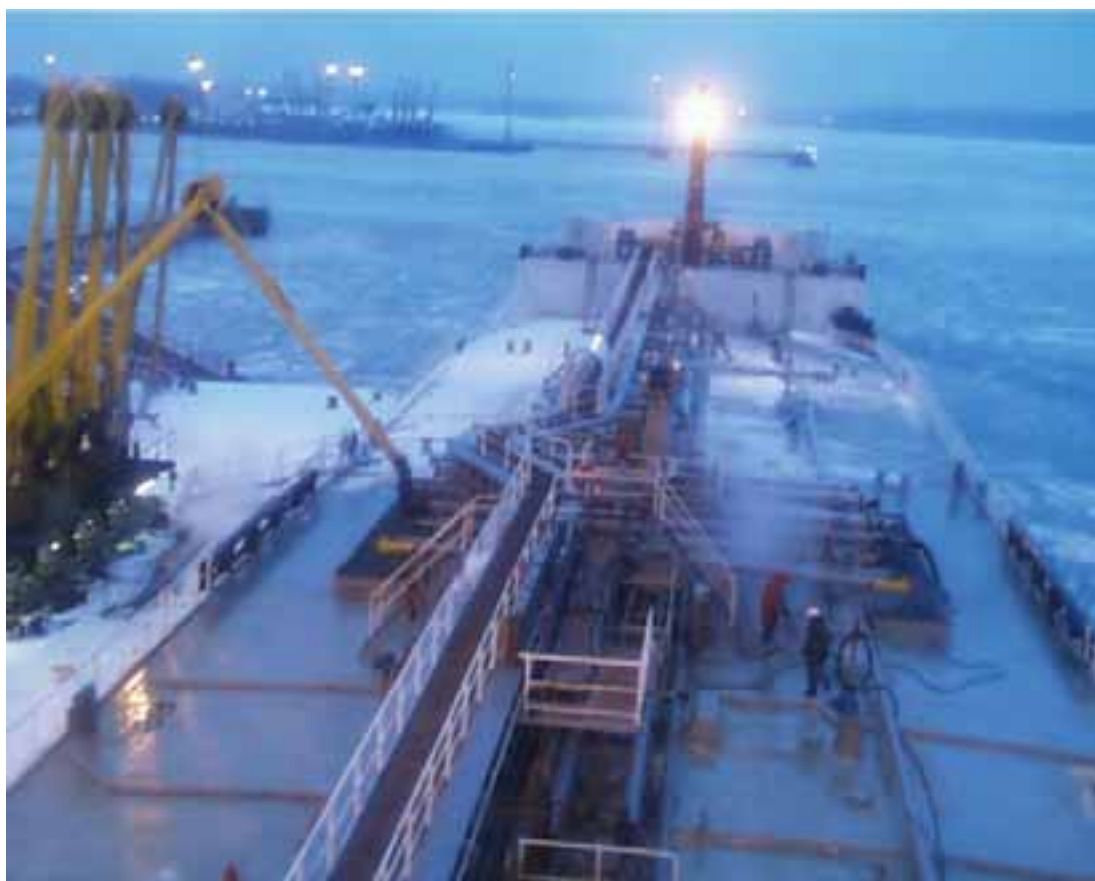
Aluksella ryhdyttiin pumppaamaan bensiiniä aluksi paineilmakäyttöisillä ”Wilden” kalvopumpuilla vasemmalla puoleiseen valuma-altaaseen, joka oli tyhjä. Sieltä bensiini johdettiin edelleen sloppitankkiin. Kalvopumput olivat valmiiksi rikattuina aluksen pääkannen ahterikanttiin molemmin puolin juuri tällaisten tilanteiden varalle. Yliperämies kallisti alusta vasemmalle painolastin avulla. Tarkoituksena oli saada bensiiniä myös vasemmalle puolelle ja vähentää näin bensiinin pääsyä mereen. Lisäksi bensiiniä pumpattiin laiturin keräilyjärjestelmään. Palokunnan saavuttua paikalle määräsi vastaava palomestari aluksen vaahtosammutusjärjestelmän toimintavalmiuteen. Pumppaus kalvopumpuilla ei jatkossa enää onnistunut lumisohjon vuoksi. Lumensekaista bensiiniä ryhdyttiin keräämään lapioiden vasempaan valuma-altaaseen ja sitä sulatettiin kuumalla vedellä ja höyryllä. Tämä valuma-altaaseen sulatettu bensiini - vesiseos sekä kannen huuhteluun käytetty vesi pumpattiin paikalle tuotuun maadoitettuun imuautoon ja kuljettiin jalostamon jätevesilaitokselle.

Kuva 5. Kannen puhdistustyö iltapäivällä onnettomuuspäivänä. Kuva on otettu aluksen komentosillalta.
