Tutkintaselostus

C 6/2002 M

MS CINDERELLA, tulipalo yökerhossa 8.3.2002

MS CINDERELLA, FIRE IN NIGHTCLUB ON 8.3.2002

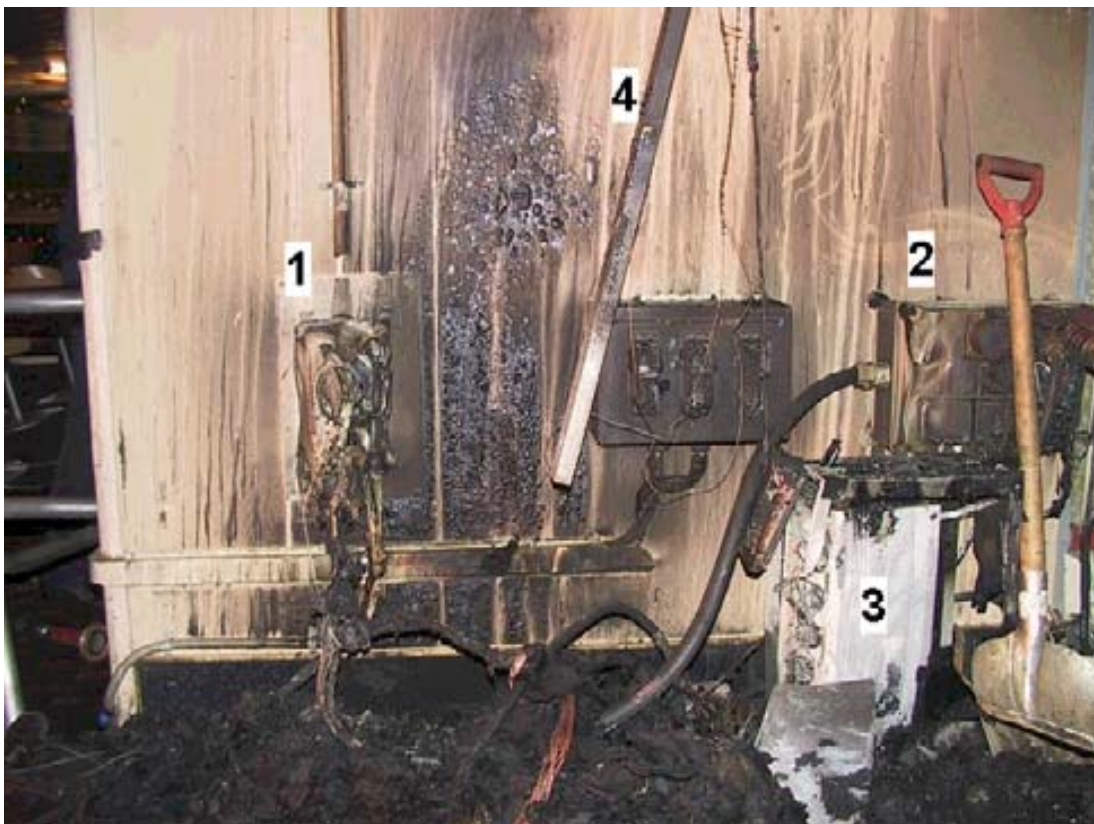
Kuva 2. *Palaneen estradiverhon takainen seinä laitteineen. 1.) kolmivaihepistorasia, 2.) pistorasiakeskus, 3.) valohimmennin, ns. "valourku", 4.) esiripun alumiininen verhotanko taittuneena alaspäin.*

Välikytkinkotelo 5-napaisella kolmivaihepistorasialla (kuva 2 kohta 1)

Päähuomio kiinnittyi palojälkien vuoksi välikytkinkoteloon. Näytti siltä, että 5-napaisen 63 A kolmivaihepistorasian alla oli kotelossa saattanut olla pienemmän virranoton pistorasia, joka olisi aiheuttanut palon. Tutkinnassa kuitenkin selvisi, että muuta pistorasiaa ei ollut. Tämän jälkeen tutkinta kohdistettiin kaikkiin muihin välikytkinkotelon yksityiskohtiin, jotka olisivat voineet olla palon alkulähteenä.

Näytti siltä, että koteloon oli alta päin kohdistunut voimakas kuumuus ja liekkejä. Kuvassa 2 on nähtävissä seinällä lattialta asti ulottuva palojälki, joka on välikytkinkotelon oikealla puolella. Jäljen seinään oli ilmeisesti aiheuttanut kumikaapelin vaipan palaminen. Kaapeli oli ollut lattialla jäljen kohdalla kerällä ja sitä oli palanut enemmän kuin siltä osuudelta, joka toimitettiin TUKESille. Kuvassa näkyvä lista (kuva 2 kohta 4) herätti epäilyksen, että palavaa verhoa oli pudonnut myytyksi kaapelisykkyrän päälle sytyttäen sen kumivaipan ja johtimien eristeet.

Pistorasiakeskus johdonsuoja-automaateilla (kuva 2 kohta 2 ja kuva 3)

Mikään keskuksen palovauriokohta ei viitannut siihen, että vaurio olisi syntynyt laitteen omasta sähköviasta. Kotelon palovauriot näyttivät syntyneen kotelon alapuolelta tulleen ulkopuolisen lämmön vaikutuksesta. Kotelon sisäpuoliset suhteellisen vähäiset nokijäljet tukivat tätä käsitystä.

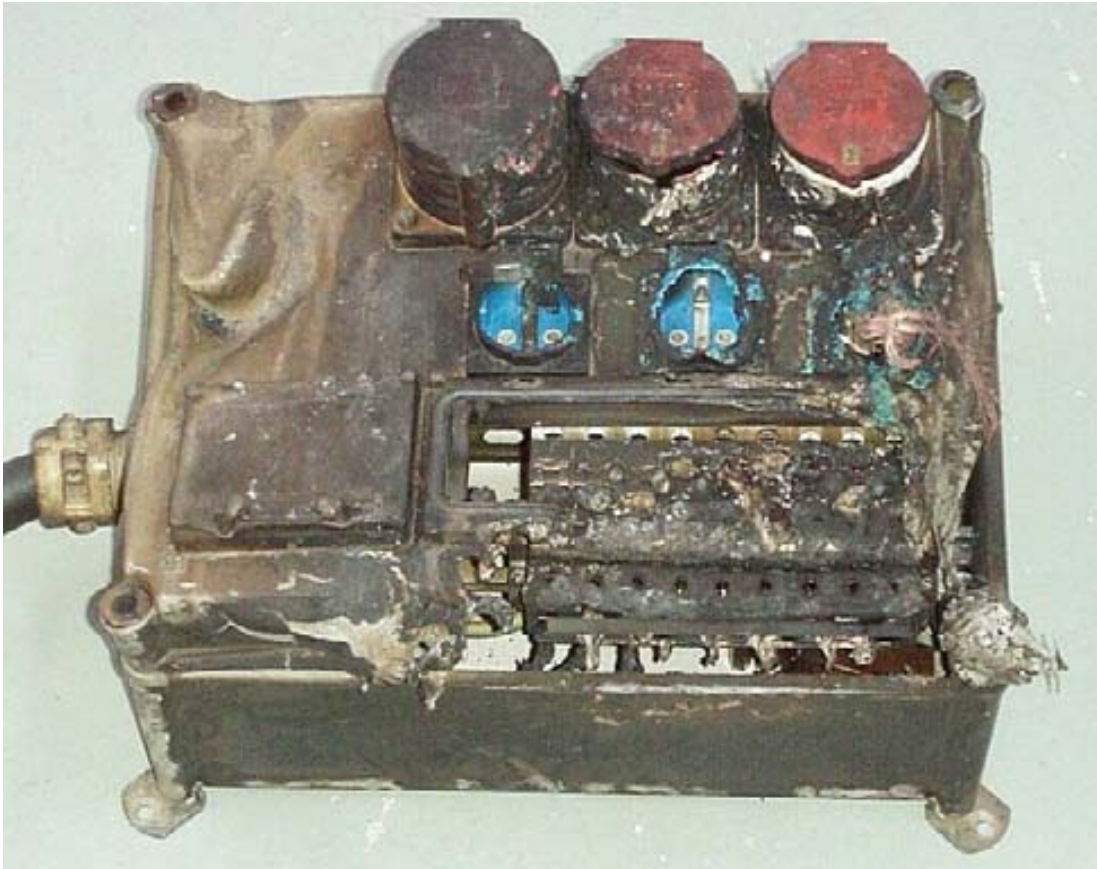
Asennettuja johdonsuojia kotelossa oli 9. Vain kolmeen vasemmanpuoleiseen oli kytketty johdot. Kaikki johdonsuojat ovat yhtä pahoin vaurioituneet pinnaltaan. Kansiosan muovi oli helpommin sulavaa ja palavaa kuin tulipalossa paremmin selvinnyt lasikuituvahvistettu pohjaosa. Kansiosassa johdonsuojien kohdalla oli lämpösuojaa ollut vähän, koska niiden kohdalla oli kannessa aukko. Aukon päällä oli ilmeisesti ollut läpinäkyvä muoviläppä, joka on varhaisessa tulipalon vaiheessa sulanut ja pudonnut pois. Ulkopuolinen kuumuus oli siksi päässyt pian vaurioittamaan johdonsuojien kotelaita ja kytkinviipuja. Kaikkien kolmen kytketyn automaatin vivut olivat pois-asennossa.

Johtopäätös TUKESin ensimmäisestä/alustavasta tutkinnasta: Ensimmäiseksi tutkintaan otettujen näyttöiden tutkinta sulki pois epäilykset, että palo olisi saanut alkunsa jommasta kummasta laitteesta. Ne olivat suurella varmuudella tuhoutuneet niitä ympäröivän palon seurauksena.

Kuva 3. Pistorasiakeskus johdonsuoja-automaateilla.

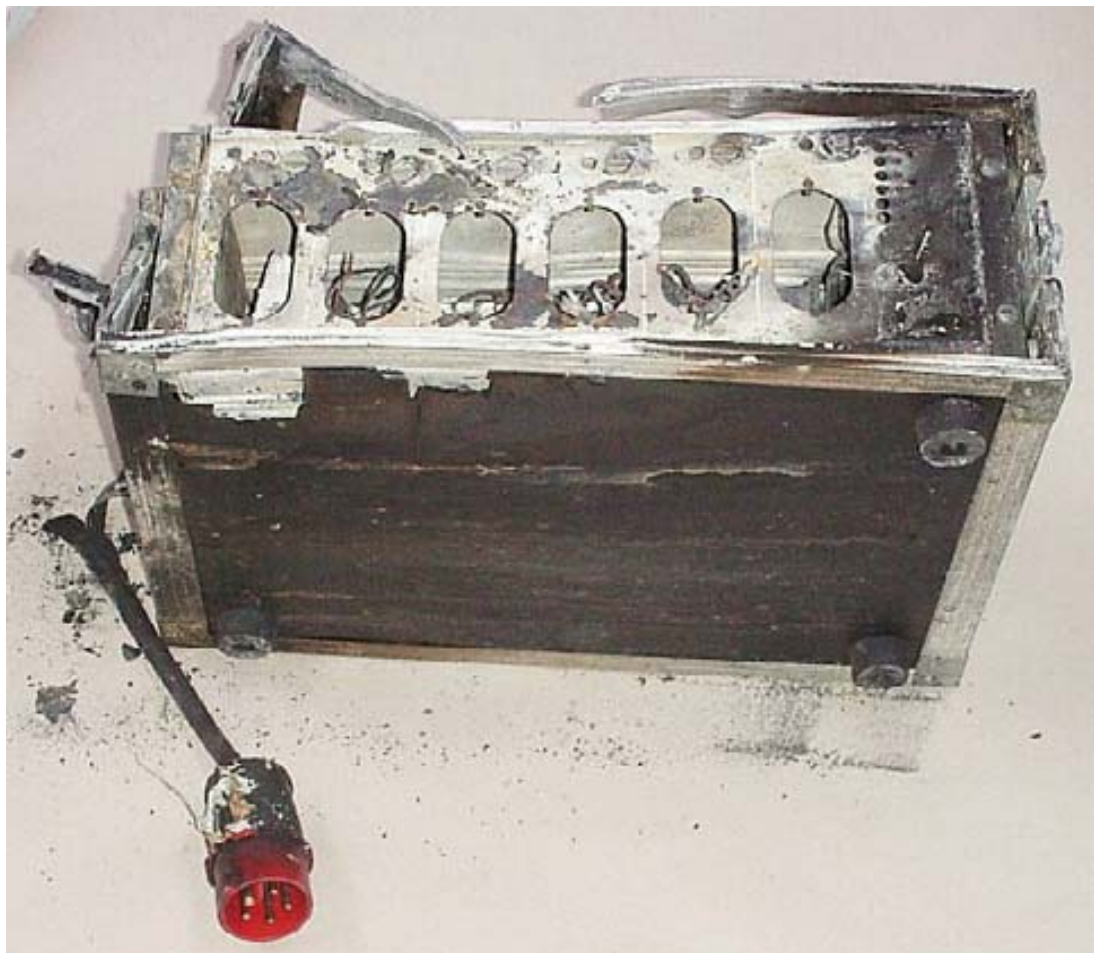
Himmenninlaite (kuva 4) osoittautui varmuudella palon alkulähteeksi. Laite oli englantilaisen Zero 88 Lighting Ltd:n valmistama, vanhempaa mallia kuin kuvan 5 vastaavat laitteet. Palanut himmennin oli alumiinikoteloinen, ns. rakkikiinnitteinen (laitetelineeseen asennettavaksi tarkoitettu). Alumiinikotelossa ei ollut tuuletusaukkoja. Himmenninlaite oli asennettu pysyvästi alumiinikehikkoiseen kuljetuskoteloon, jonka umpinainen pohja, päällinen ja lyhyet sivut olivat vanerista.

Kuva 4. Tulipalon aiheuttanut valohimmennin eli ns. "valourku" (pohja ja etupaneeli).

Palon syynä oli himmenninlaitteen piirilevyn toisessa päädysä olleen toroidimuuntajan tai sen lähistöllä sijainneen muun komponentin tai liitoksen kuumentuminen siinä määrin,

että painetun piirilevyn muovi syttyi. Piirilevy oli lähes laitteen pohjapinnan suuruinen, joten palokuorma oli suuri.

Tulipalon aiheutti valohimmenninlaite ("valourku") (kuva 2 kohta 3, sekä kuvat 4 ja 5), joka ylikuumeni ja sytytti vaneriseinäisen kuljetuslaatikon, jonka sisällä se oli. Laite oli englantilaisen Zero 88 Lighting Ltd:n valmistama. Himmenninlaite oli koottu alumiiniprofiilitangoista, jotka oli yhdistetty metallipäädyillä laitekoteloksi. Himmenninlaite oli ns. rakkikiinnitteinen; etummaisen kapean sivun kummallakin puolella oli kiinnityskulmaprofiilit, joilla himmenninlaite oli kiinnitetty ruuvein alumiinikehikköiseen vanerisivuiseen kuljetuslaatikkoon. Himmennintä ei poistettu kuljetuskotelosta käytön aikana. Mahdollisia syitä laitteen ylikuumenemiseen olivat

- himmentimen ylikuormitus, liian suuri lampukuorma,
- vioittunut komponentti,
- löysä ruuvi-, liitin- tai juotosliitos,
- materiaali- tai valmistusvirhe. Laite oli vanha, eikä ole ollut mahdollista selvittää, onko laitteessa ollut materiaali- tai valmistusvirhettä.

- Piirilevyn materiaali on oltava luokkaa V-0. Estradivalohimmentimen tulee olla rakenteeltaan standardin EN 60065 mukainen. Standardi ottaa huomioon myös palovaaran. Standardin mukaan paloturvallisuuden voi todeta kahdella tavalla: joko niin, että laite selviää tahallaan aiheutetuista oletetuista vikatilanteista, tai että materiaalit, kuten piirilevy, selviävät standardissa määritellystä palamattomuustestistä. Jälkimmäinen tapa on TUKESin mielestä huomattavasti parempi, koska kaikkia vikatilanteita ei voida simuloida laboratorio-oloissa. Tässä tapauksessa oltaisiin oletettavasti vältetty tulipalolta, jos piirilevy olisi ollut UL 94 standardin mukaisesti V-0 vaatimuksen täyttävää (pystyasennossa oleva piirilevystä leikattu koeliuska ei saa ylläpitää palamista yli 10 s liekin poistamisesta lukien).

- Liikuteltavan show-elektroniikkalaitteen sähkömekaanisen rakenteen tulisi olla tavallista laitetta parempi.
- Jos laite asennetaan ja sitä käytetään kuljetuslaatikon sisällä, on laitteella oltava riittävä jäähdytysilmankierto. Onnettomuuslaitteessa sitä ei ollut. Kuljetuslaatikon kaikkien sivujen olisi paloturvallisuuden kannalta parasta olla alumiinia. Onnettomuuslaitteen vaneriseen kuljetuskoteloon olisi ollut mahdollista asentaa hiljainen tuuletin, joka olisi poistanut kuljetuslaatikon sisälle himmentimen pinnasta tulleen hukkalämmön.

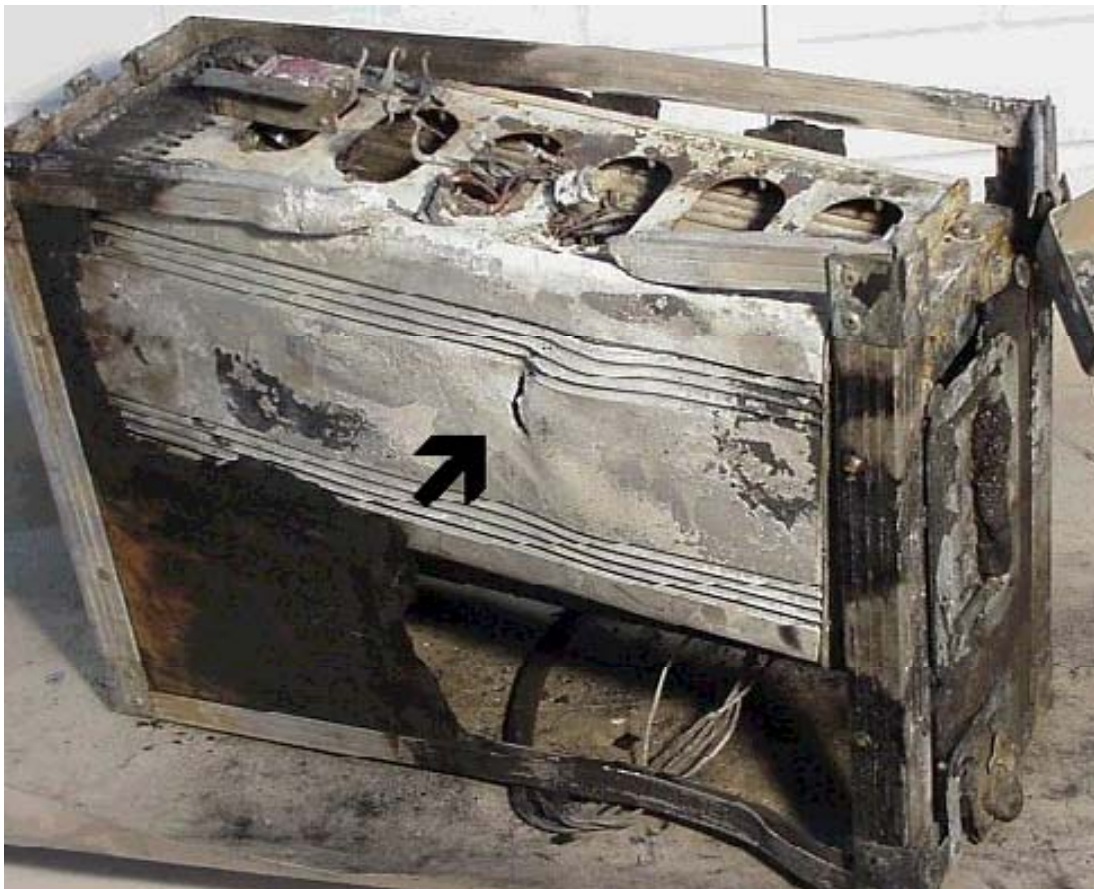
Himmentimen alumiinisen kotelon kuuma sivu (kuva 6, kuvaajaan päin) oli sytyttänyt kuljetuskotelon vanerin, josta palo levisi esiintymislavalle.

Kuva 6. Yleiskuva laitteesta kuljetuslaatikossaan. Kuvassa laatikon vanerinen yläpuoli on kameraan päin. Yläpuoli syttyi liekkeihin, koska himmentimen alumiininen sivu oli kuumentunut niin paljon, että alumiini oli jopa alkanut sulaa. Ilmeisesti alumiinisivuun repeytyneestä reiästä (nuolen osoittama kohta) oli tullut liekkisuihku kohti vaneripintaa. Laatikko oli seissyt lavalla pystyssä, kuvasta katsoen vasemmalla päädyllään.

- Verhon ja muun ympäristön tuottama palokuorma.
- Himmenninlaite oli asennettu vanerisivuiseen kuljetuskoteloon, jossa sitä myös käytettiin. Himmenninlaiteen jäähdytys oli kuljetuskotelon vuoksi estynyt. Piirilevyn yläpää oli palanut täysin, ylimmän toroidimuuntajan alapuolella olevat 5 muuntajaa ja muut komponentit olivat lämmittäneet yläpäästä. Piirilevyn alapää oli suhteellisen hyvin säilynyt.

- Elektroniikkalaitteiden käyttöasentojen ja asennusten on otettava huomioon hukkalämmön poistuminen. Jos laitteita on paljon samassa suljetussa tilassa (esiintymislavan av-laitekeskus), on tilan ilmanvaihto varmistettava.

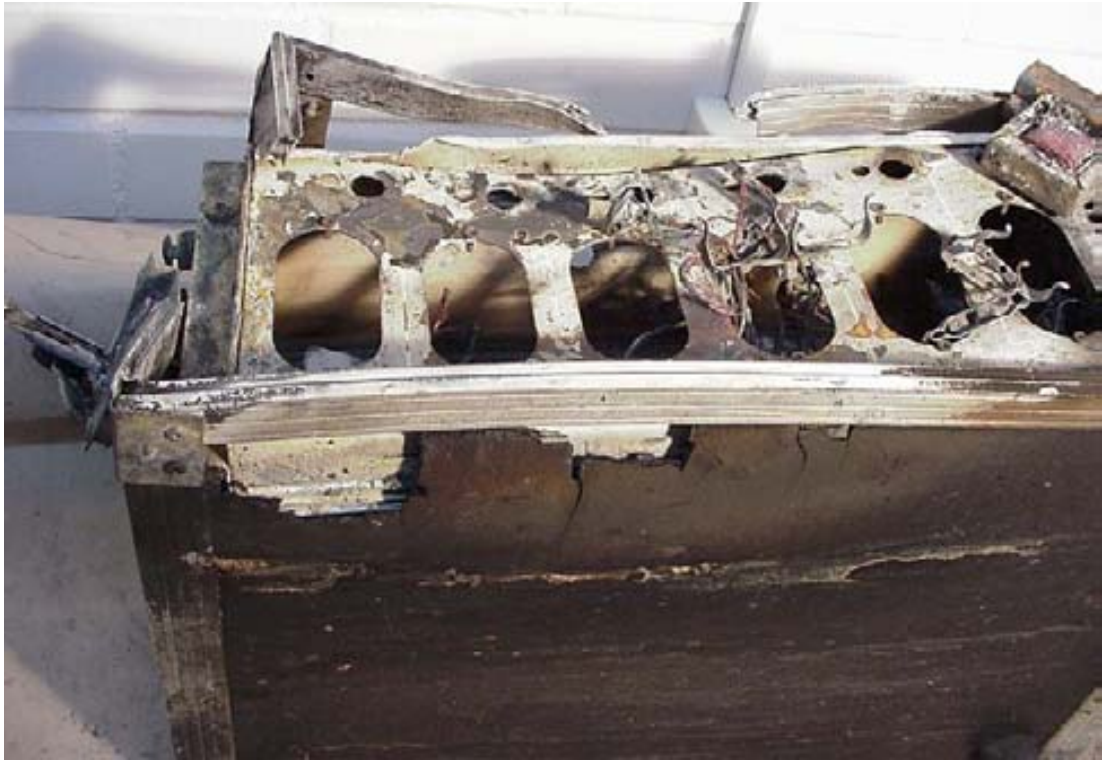
Kuva 7. Himmentimen toisella pitkällä sivulla on ollut kuusi kaksoissuojakosketin-pistorasiaa, joihin lavastelamppurivistöt oli kytketty. Himmentimen ohjaus-elektronikka toimi tietokoneohjauksella.

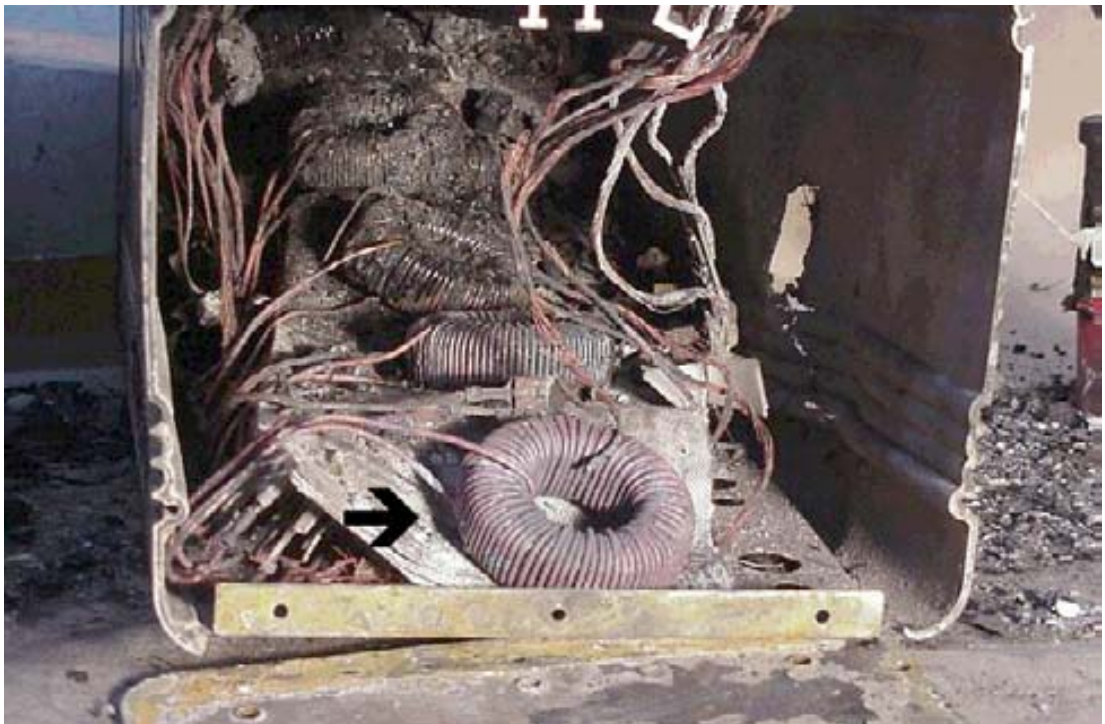
Palon aiheuttanut komponentti, luultavasti nuolen osoittama toroidimuuntaja, sijaitsi piirilevyn päässä. Piirilevyllä sijaitsi kaikkiaan kuusi toroidimuuntajaa. Kuvassa 8 nuolen osoittama muuntaja on ollut vaaleasta väristään päätellen hyvin kuuma. On luultavaa, että itse muuntaja on sytyttänyt piirilevyn, tai sen lähistöllä sijainnut komponentti tai liitos.

Kuva 8. Palon syttymispaikka.

- Käyttöasento saattoi aiheuttaa tai edesauttaa piirilevyn syttymistä. Käyttöasennossa oli syttyminen tapahtunut piirilevyn yläpäässä, jonne alapuolella olevista toroidimuuntajista ja muista komponenteista nousut lämpö pakkaantui.
