## Tutkintaselostus

C 8/2002 M

### **Vesibussi Airisto Sun, vaaratilanne Rauman edustalla 28.7.2002**

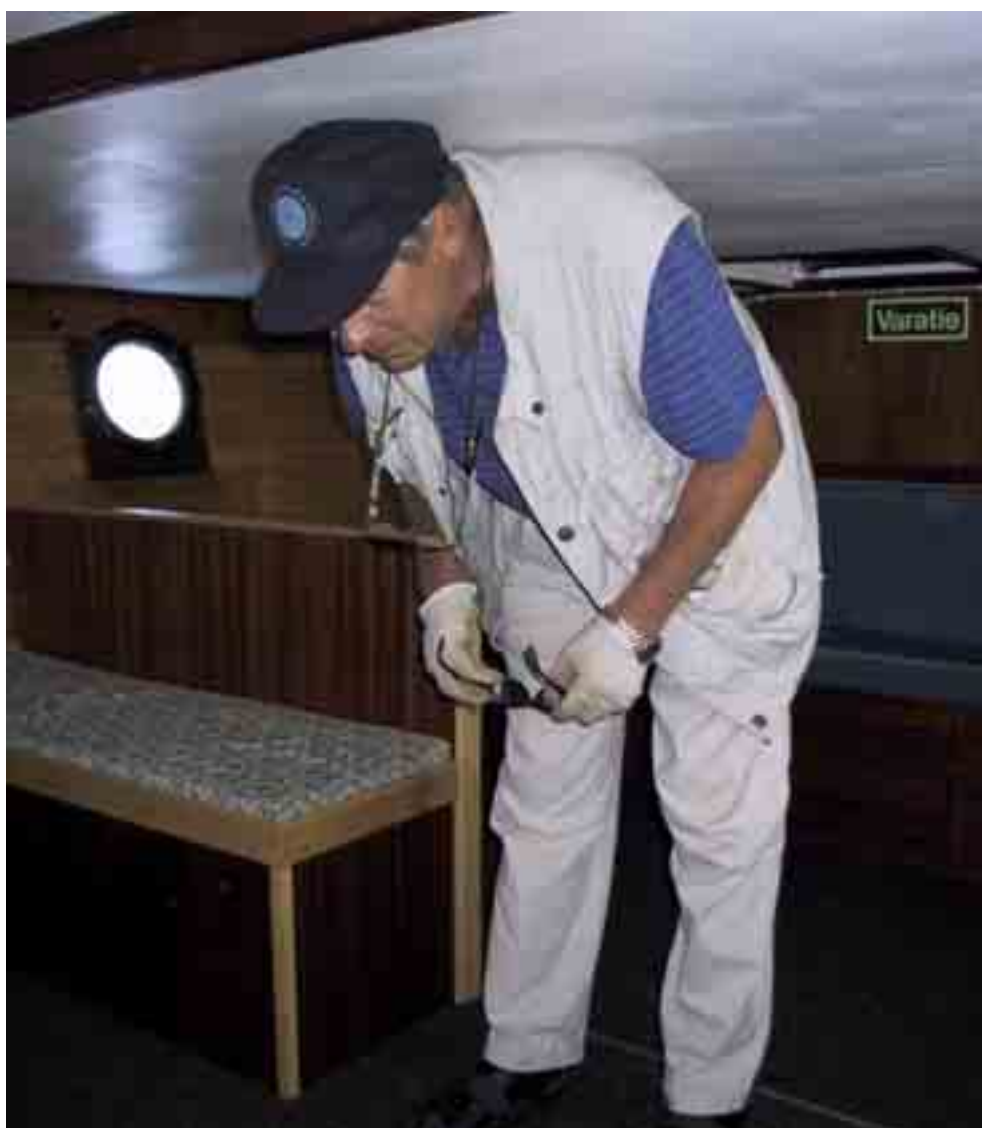
Kuva 3. Peräruuman matkustajatila.

Peräruumaan tehtyyn matkustajatilaan johtaa kapeat ja jyrkät portaat. Peräruumassa on kiinteitä penkkejä matkustajille, mutta tilan korkeus on sellainen, että vain lapsi mahtuu seisomaan siellä. Aikuisten on liikkuttava kumarassa. Pitkillä matkustajille pää ottaa kattoon istuessakin.

Tutkijoiden käsityksen mukaan AIRISTO SUNin peräruuman tila on sopimaton matkustajatilaksi mataluutensa vuoksi. Jyrkät portaat ja varauloskäynti ylämatkustamoon penkin sisälle, jossa penkin päällä todennäköisesti istuu muita ihmisiä, tekevät tilasta helppo surmanloukun hätätilanteessa. Varsinkaan tilassa liikkumaan mahtuvien lasten voimat ja ulottuvuudet eivät riitä hätäpoistumistien käyttöön.

Peräruumassa olevan matkustajatilan käyttöä tulisi vakavasti harkita. Matalan ja ahtaan tilan vaikutus matkustajien käyttäytymiseen poikkeustilanteissa saattaa olla dramaattinen ja vaikuttaa kaikkiin aluksella oleviin matkustajiin. Tutkijat pitävät tätä tilaa matkustamokäyttöön soveltumattomana sen sisältämien ilmeisten turvallisuusriskien vuoksi.

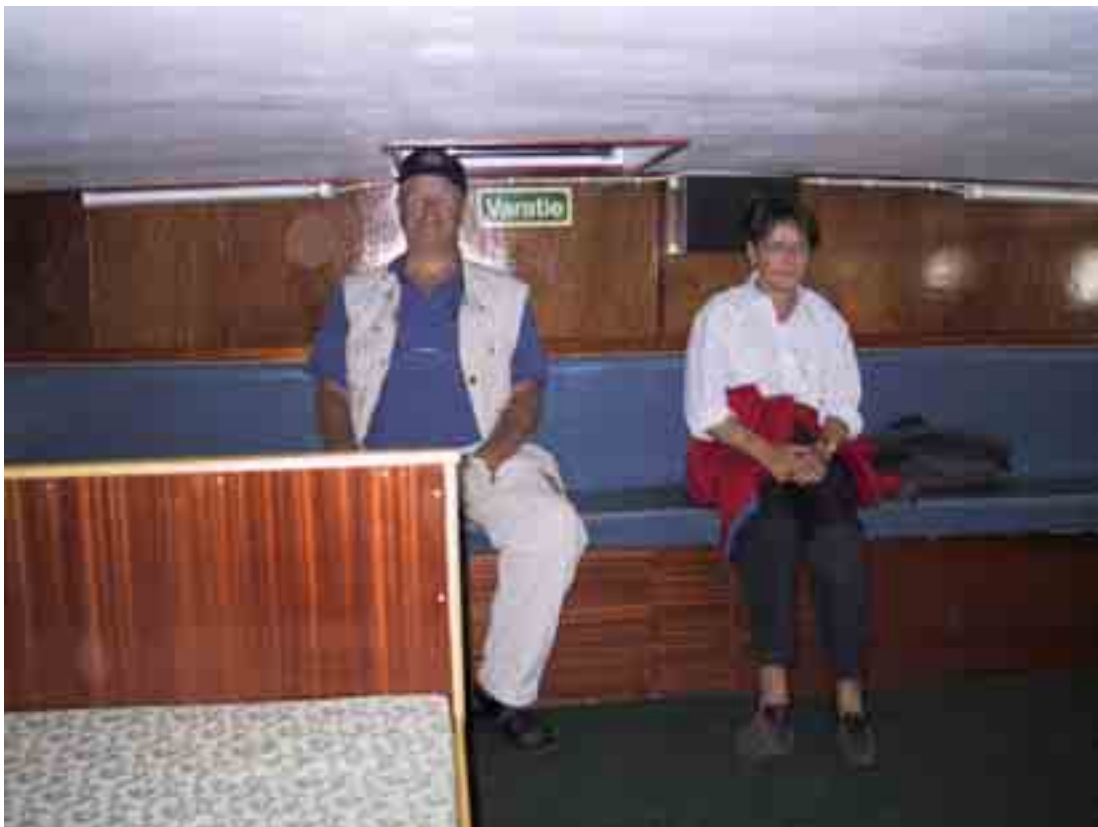
Peräruuman varauloskäyntinä oleva luukku katossa johtaa ylämatkustamon takaosassa olevan istuinpenkin sisälle, josta on kiivettävä ilman portaiden apua ylämatkustamoon. Kiipeäminen onnistuu vasta kun penkillä mahdollisesti istuneet henkilöt ovat lähteneet liikkeelle tai nousseet seisomaan.

Kuva 4. Peräruuman varauloskäynti.

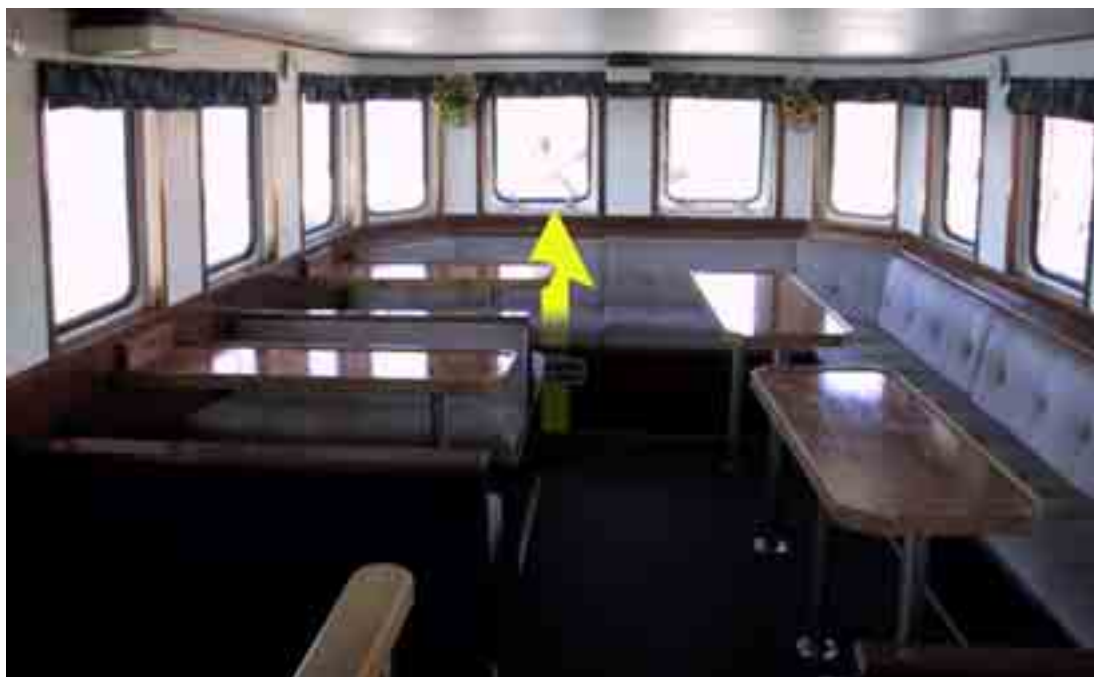
Kuva 5. Peräruuman varauloskäynti ylhäältä nähtynä. Nuoli osoittaa poistumisreitit ylämatkustamon sohvan läpi.

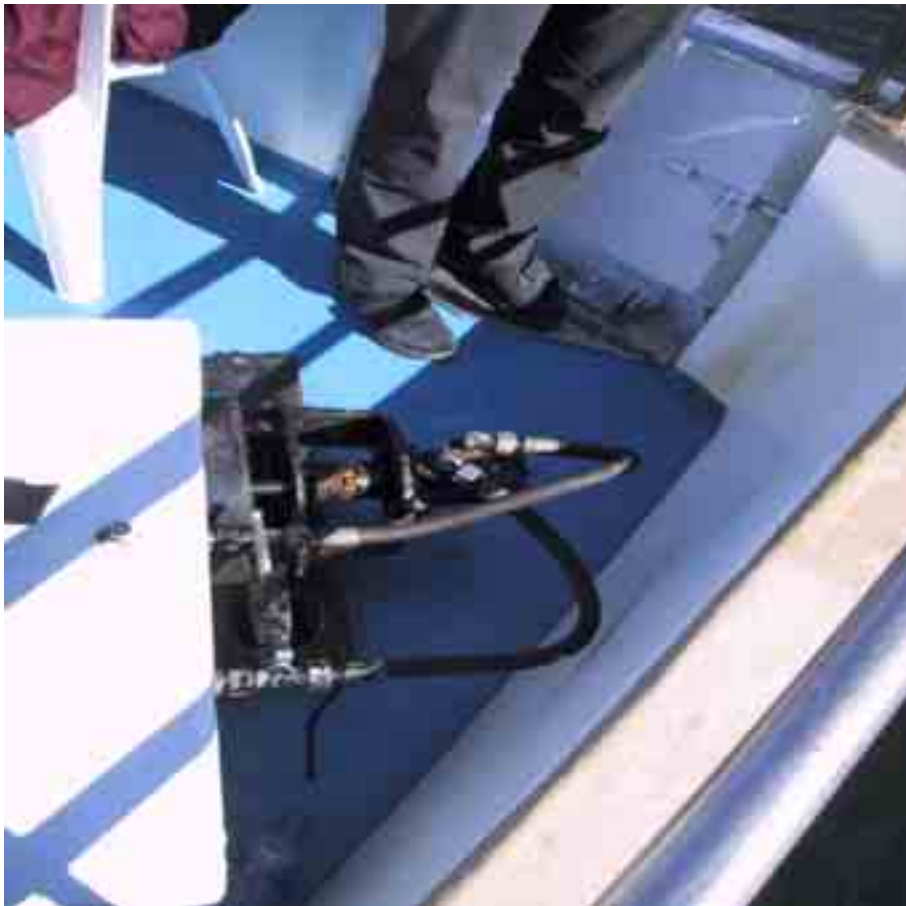
Varustamon johtajan kertoman mukaan AIRISTO SUNissa oleva hydraulinen ankkuripeli vaikeuttaa ankkurointia silloin, kun pääkone ei ole käynnissä. Tällaisen ankkuripelin asentaminen matkustaja-alukseen on ilmeinen turvallisuusriski.

Kuva 6. Ankkuripelin hydraulikoneikko.

Tutkijoiden käsitys on se, että ankkuripelin toiminta on suunniteltava siten, että erillisen voimalähteen tarve ankkurin laskemiseen on suljettava pois. Ankkurin laskemisen on ta-

pahduttava sen omalla painolla, jarrun ja lukituksien vapauttamisen jälkeen. Nostamiseen myöhemmin tarvittavan kone- tai lihasvoiman tarve ei saa missään tapauksessa estää turvallisuuden edellyttämää ankkurointia.
