## Tutkintaselostus

B 1/2003 M

### **Ms CAMILLA, vaaratilanne ja aluksen evakuointi Pohjois-Atlantilla 23.1.2003**

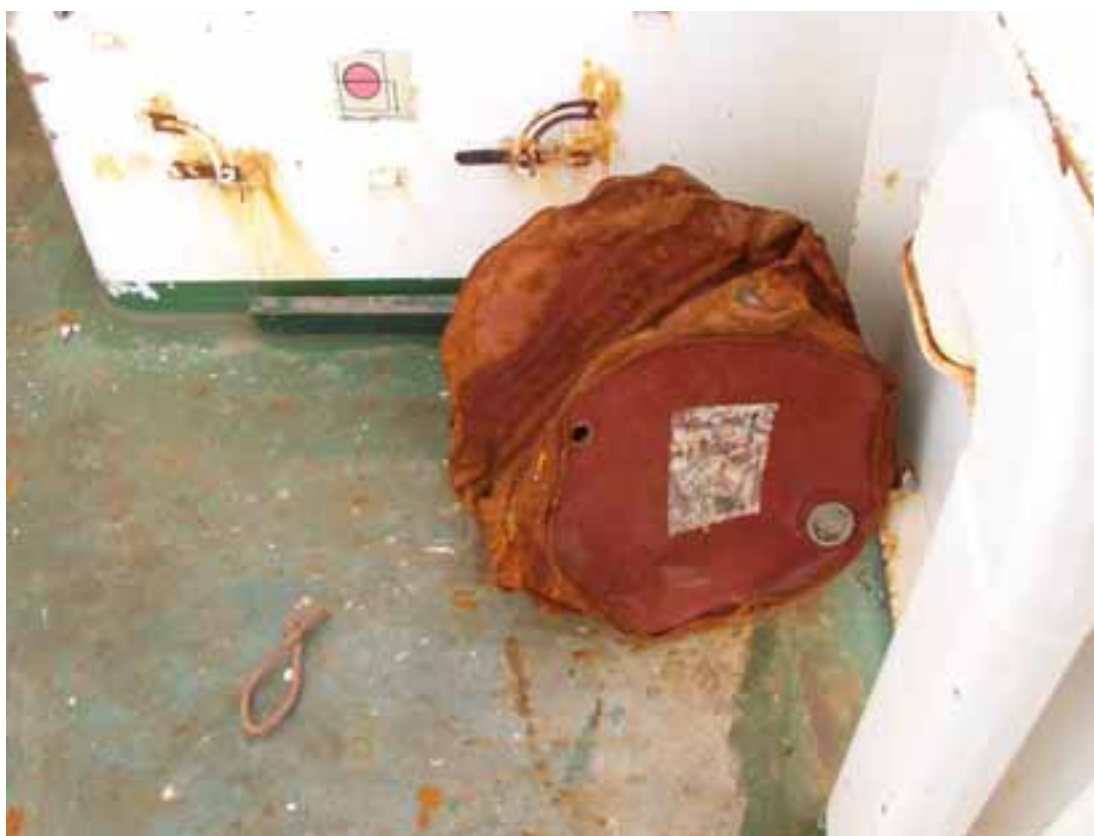
Jonkinlaisen käsityksen vallinneista olosuhteista ajelehtimisen ja hinauksen aikana voi muodostaa kuvan 9. perusteella. Kuvassa on aluksen kannelle ehjänä jäänyt öljytynnyri kuvattuna St. John'sissa sen jälkeen kun alus oli hinattu sinne.

Kuva 9. Sääkannella ajelehtimisen aikana ruhjoutunut tynnyri.

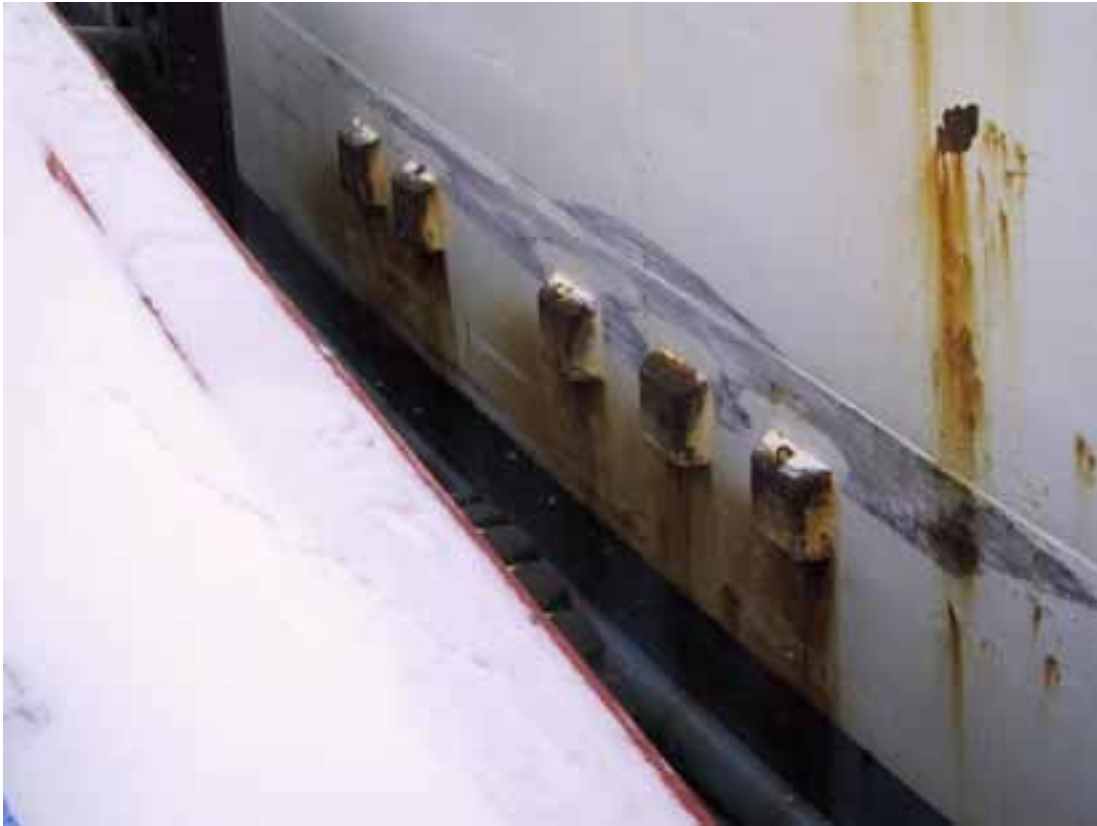
CAMILLAn ollessa uusi 1980-luvun alussa havaittiin Itämeren liikenteessä kertyvän **painolastitankkeihin** vettä ilmaputkien kautta. Merenkäynnistä riippuen tankkeihin kertyi vettä jopa 60–80 t/vrk. Pian 80-luvulla tehtiin ilmaputkien yläosiin rakenteellisia korjauksia hitsaamalla ilmaputkien aukkojen suojaksi hatut (Kuva 10). Tästä huolimatta painolastitankkeja jouduttiin tyhjentämään päivittäin niihin tulleesta vedestä ja aluksella noudatettaviin vakiorutiineihin kuului tämän painolastitankkeihin kertyneen veden määrän tarkastaminen ja pumppaaminen kerran vuorokaudessa.

Kuva 10. Painolastitankkien ilmaputkien suojahattuja.

Painolastitankkien täyttyminen on tapahtunut ilmaputkien kautta. Veden sisääntulo on aluksi ollut hidasta, mutta parin vuorokauden jälkeen nopeutunut, kunnes painolastitankit ovat täyttyneet.

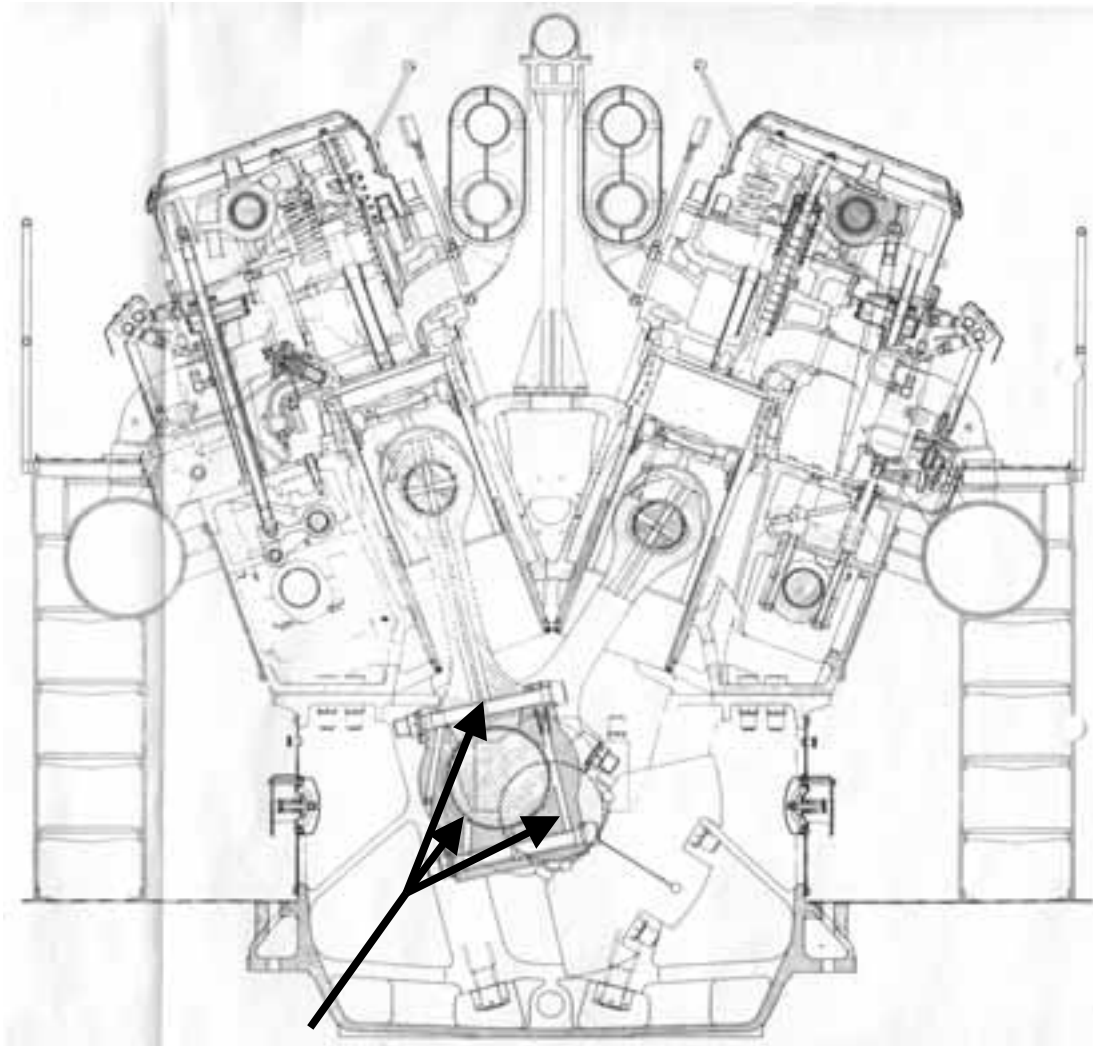
Kiertokangen alapään rakenne tässä koneessa on niin poikkeuksellinen, ettei mikään muu koneenvalmistaja ole käyttänyt vastaavaa rakennetta. Kiertokangen alapää koostuu kolmesta osasta yleensä käytetyn kahden asemesta.

Oletettavasti myös tämä on yhtenä syynä kiertokankien alapään laakeriporauksien soikeuteen ja hammaspintojen rikkoontumiseen sekä sen seurauksena lukuisiin kiertokangen laakerivaurioihin. Tämä on koneen hyvin tiedostettu tyyppivika, jota on myöhemmin yritetty korjata uudenaikaisilla kiertokangilla.

Kuva 11. Pääkoneen poikkileikkaus , nuoli osoittaa, miten kiertokangen alapää koostuu kolmesta osasta.

Kyseessä olevan moottorin kiertokangen alapään poikkeuksellinen rakenne on aiheuttanut monia moottorivaurioita. Konetyyppiin on myöhemmin tehty muutoksia tähän poikkeukselliseen rakenteeseen. CAMILLAssa oli sekä vanhanmallisia että neljä uudenmallista kiertokankea. Vaurioituneet laakerit ja niiden kiertokanget olivat vanhanmallisia.
