## **Tutkintaselostus**

B2/2003M

**Hinaaja PEGASOS, kaatuminen ja uppoaminen Helsingin  
edustalla 13.11.2003**

### TUGBOAT PEGASOS, CAPSIZING AND SINKING OFF HELSINKI ON 13 NOVEMBER 2003

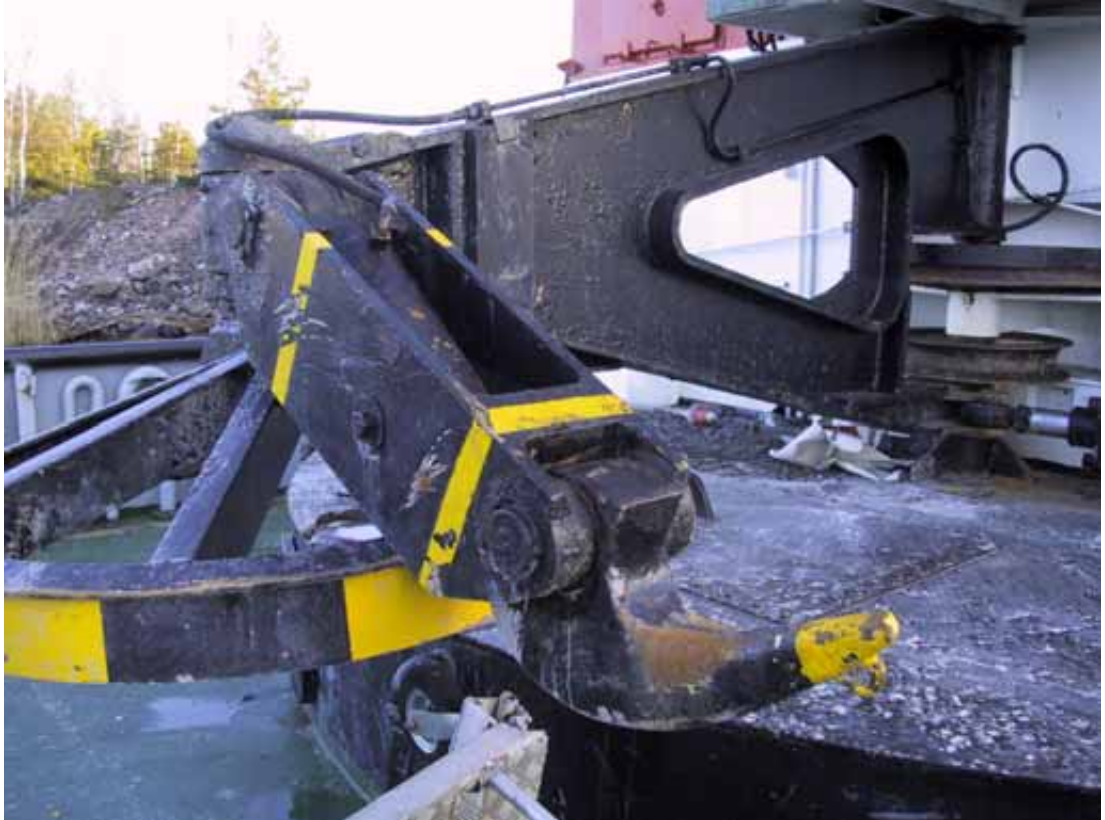
Kuva 3a. PEGASOSin hinauskoukku laukaistuna.

PEGASOSin hinauskoukun laukaisumekanismi oli sähköhydraulinen, jossa sähköllä ohjataan hinauskoukun hydraulikan magneettiventtiiliä. Kokemuksesta tiedetään, että kyseisen laukaisumekanismiin viive on noin kolmesta viiteen sekuntia riippuen ilman lämpötilasta ja hydraulikkaöljyn viskositeetistä. Hydraulikkaputkistossa ei ollut lämmitystä. Hinauskoukun laukaisun painonapit sijaitsivat aluksen komentosillalla kummankin siivelle johtavan oven etupuolessa (kuva 4) sekä ohjaamon ohjauspulpetin keskiosassa. Koukun laukaisua varten oli lisäksi laukaisukahvat kansirakennuksen peräosan nurkassa molemmilla puolilla (kuva 5). Hinausköyden hätäirrotus tehtiin tällä sähköhydraulisella koukun laukaisulla.

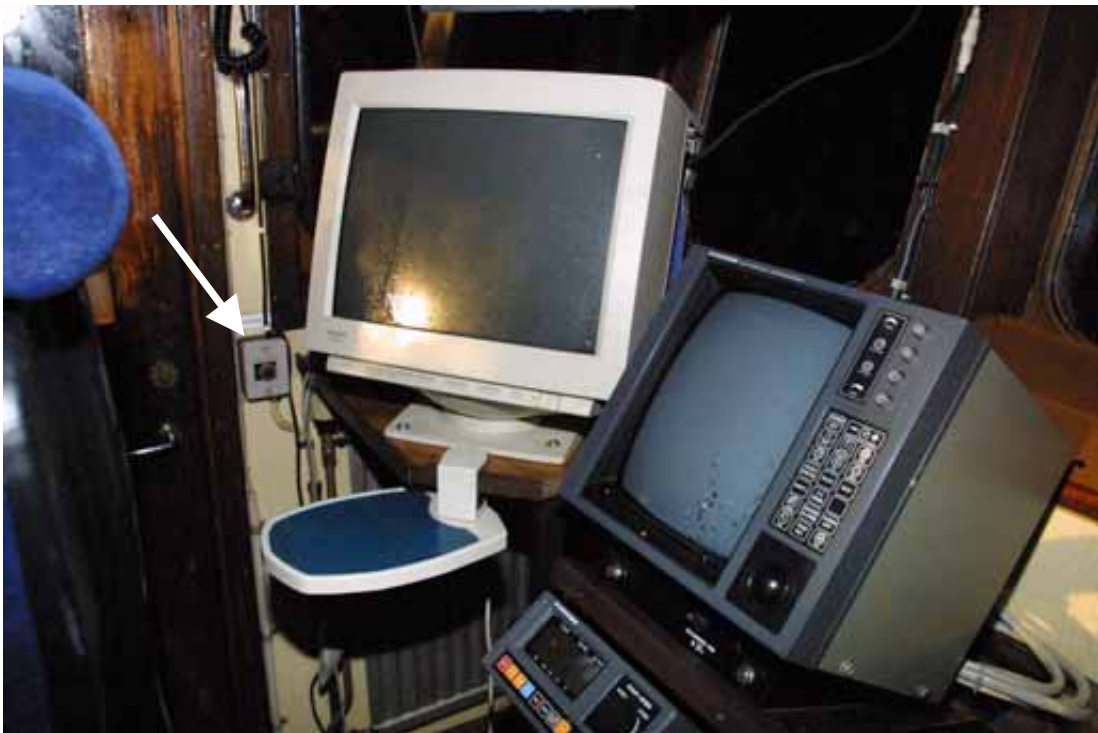
Kuva 4. Hinauskoukun laukaisupainike, kummallakin puolella komentosiltaa.

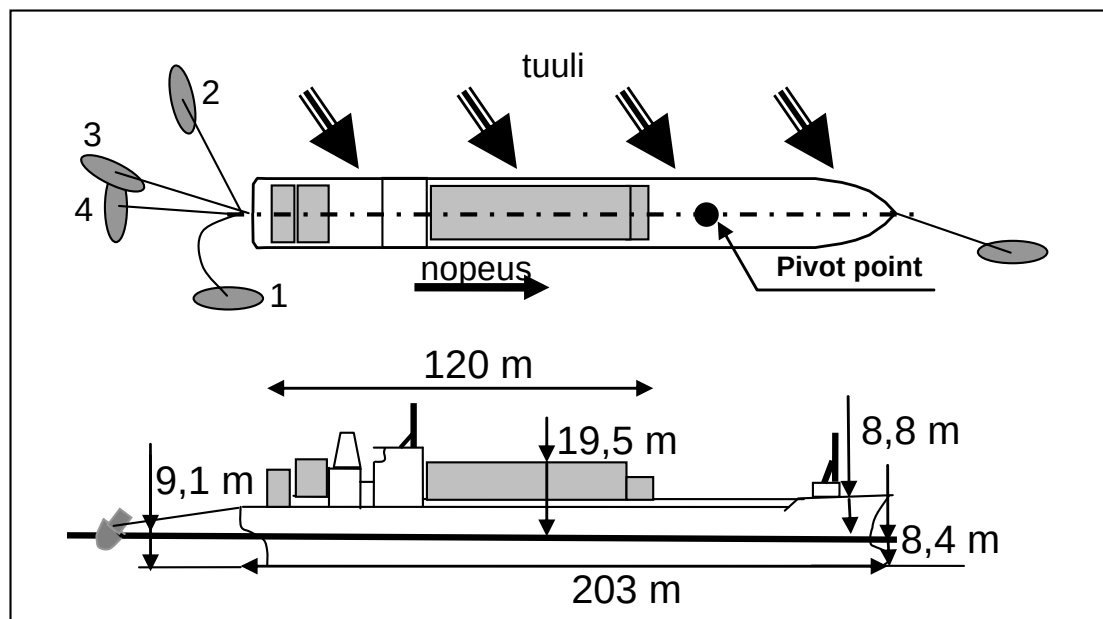
Päällikkö ohjasi PEGASOSia siten, että hinaaja siirtyi ensin MSC HINASTA sivulle kiertäen hinausköyden ja alkoi sitten kääntää peräänsä kohti MSC HINAA, sen liikkuessa eteenpäin. Käännös jatkui, kunnes PEGASOSin keula osoitti päinvastaiseen suuntaan kuin HINAN keula. Tuolloin PEGASOS oli suoraan MSC HINAN perän takana. MSC HINAN perä oli tämän operaation johdosta ja tuulen vaikutuksesta sortunut jonkin verran myötätuuleen, jolloin luotsi pyysi PEGASOSia nostamaan aluksen perää tuulen suuntaan (Kuva 14, asema 2 ja Liitteen 5 asemat 5 ja 6). PEGASOSin päällikkö kertoi ääriasennossa MSC HINAN vasemman kyljen olleen selvästi näkyvissä<sup>45</sup>.

Kuva 14. MSC HINA:n avustustilanne onnettomuushetkellä. Asemassa 1 PEGASOS kulki kiinnittymisen jälkeen HINAN rinnalla. Tavoite oli päästä asemaan 2, jossa HINAN perän oikaisu olisi ollut tehokasta. PEGASOS ehti olla tässä asemassa vain hetken, ennenkuin se alkoi HINAN kiihdytyksen vuoksi ajautua asemaan 4.

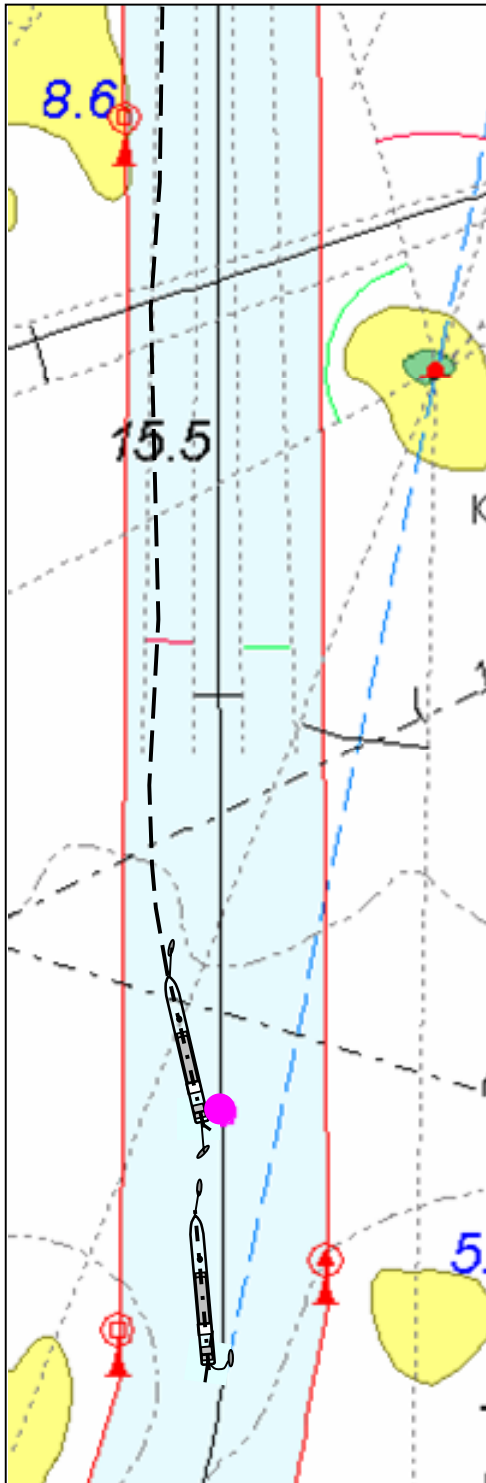
Kuva 15. MSC HINAn ja hinaajien sijainnit väylällä vähän ennen kaatumista sekä MSC HINAn reitti. Alempi sijainti on hetkellä, kun HINA alkaa jarruttaa koneellaan klo 21:32. Ylemmässä kohdassa PEGASOS on menossa nurin. Violetti piste osoittaa PEGASOSin uppoamispaikan. Alusten paikat on arvioitu yhdistämällä GPS- ja VTS-tiedot (Liite 8).

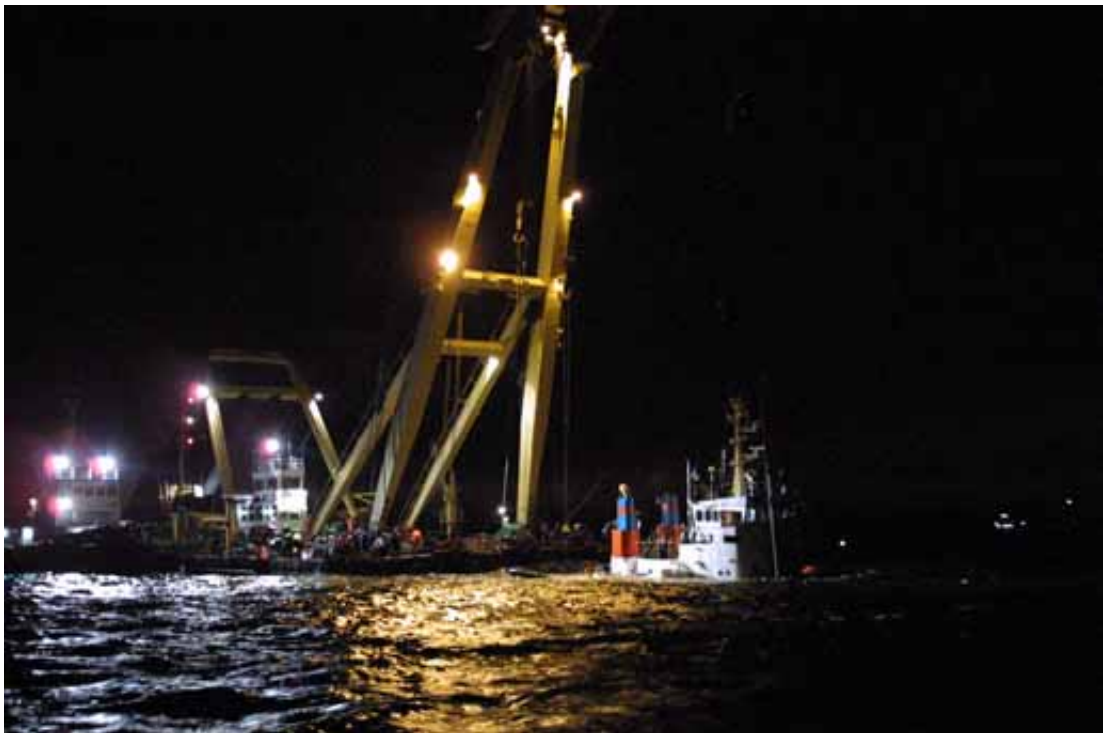
Kuva 19. PEGASOS nousemassa pinnalle 26.11.2003.

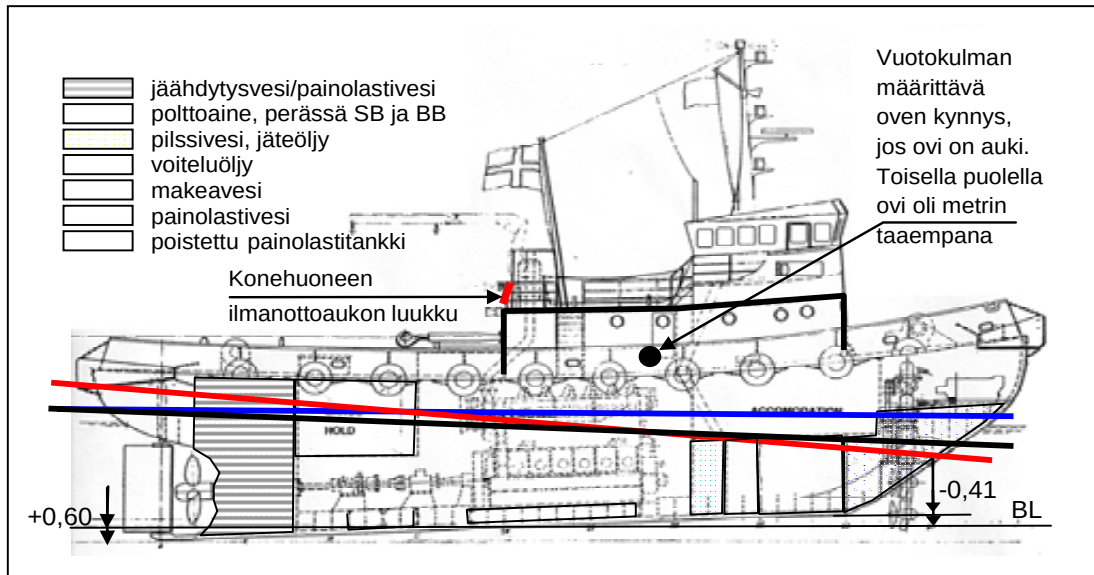
Kuva 25<sup>112</sup>. PEGASOSin yleisjärjestelypiirustuksen sivukuvanto. Kuvaan on lisätty tankkitiedot, vaihtoehtoiset kellumisvesiviivat ja vuotokulman määrittävän oven kynnyksen paikka. (Vesiviivat vastaavat eri lastitilanteita seuraavasti: sininen "syväystiedot", musta "kallistuskoe" ja punainen "tankkitiedot").

vaihteli 45 ja 83 cm välillä. Vakavuuden peruskäyrissä ei otettu huomioon kasvaneen viippauksen vaikutusta.

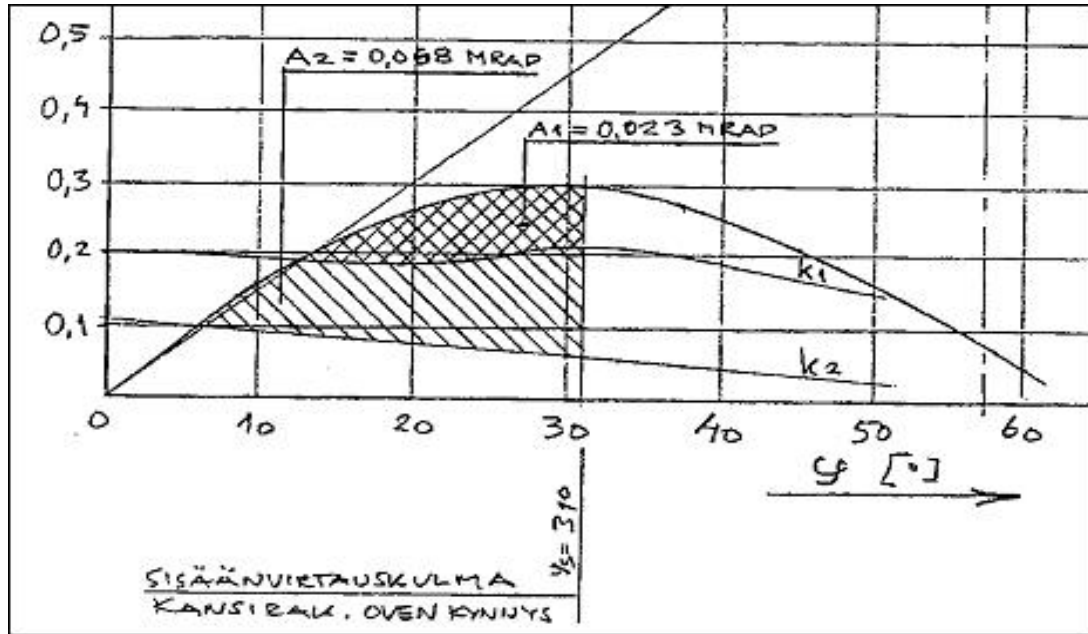
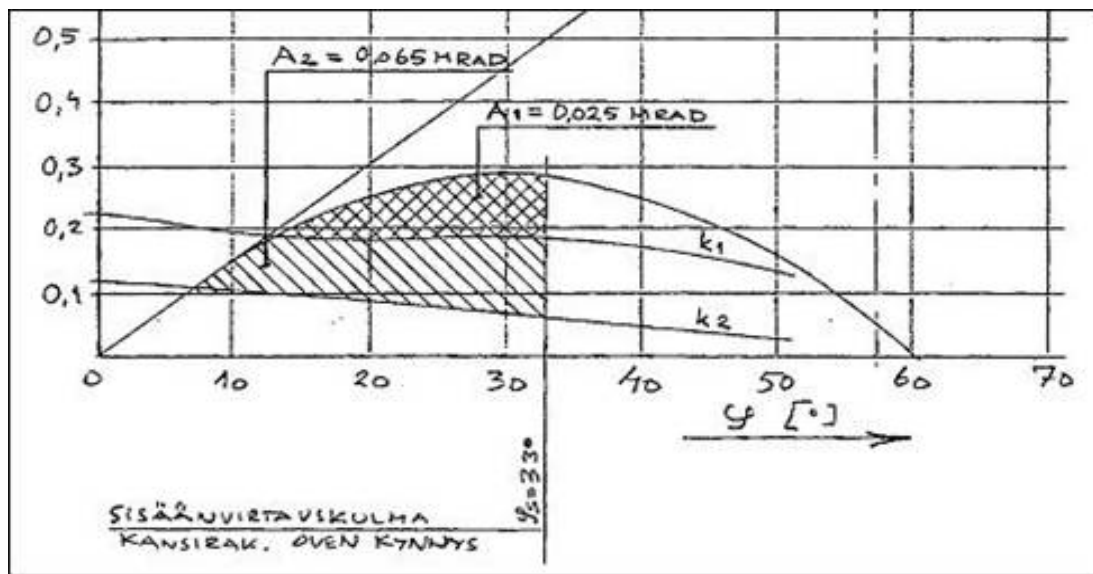
Kuva 26<sup>117</sup>. Ote vuonna 1993 tehtyjen, MKL:n vaatimien vakavuuden lisälaskelmien tuloksista. GZ-käyrät ovat rakentajatelakan vuonna 1968 laskemat. Insinööri-toimisto ILS laski kallistavat momenttivarret  $k_1$  ja  $k_2$  MKL:n määräysten kaa-vojen avulla. Kallistava varsi  $k_1$  ja oikaisevaa työtä kuvaava pinta-ala  $A_1$  vastaavat poikittaisvetotilannetta 2,5 m/s. Kallistava varsi  $k_2$  ja pinta-ala  $A_2$  vastaavat tilannetta, jossa osa potkurin työnnöstä suuntautuu sivulle. Tällä hinaajalla poikittaisvedosta johtuva kallistuma on huomattavasti suurempi kuin potkurin työnnöstä johtuva, ( $A_2 > A_1$ ). Kallistava momentti  $k_1$  vastaa hinauskaaren sädettä 4 m ja  $k_2$  paaluvetoa 16,9 tonnia.

**Onnettomuushetkellä vakavuusaineistona** olivat siis vuoden 1968 alkuperäiset seitsemän lastitapausta ja niistä hinaustilanteisiin vuonna 1993 lasketut kaksi tapausta. Lisäksi täytyi olla tiedossa, että aluksen paino oli jonkin verran kasvanut ja että keulapiikitankki oli jäänyt pois käytöstä. Aluksella ollut hydrostatiikka ja vakavuuden peruskäyrät antoivat mahdollisuuden laskea vakavuus muissakin lastitilanteissa viippauksen ollessa pieni. Tutkinnan yhteydessä varustamolta saatiin tutustumista varten Excel-ohjelmaan rakennettu hinaajille tarkoitettu **laskentapohja**<sup>120</sup>. Siihen on syötettävä aluskohtaiset hydrostaattiset - ja vakavuuden perustiedot, tankkitiedot yms. Sen jälkeen voidaan laskea vallitseva GZ-käyrä ja hinauskriteeri. Tutkinnan käyttöön on saatu vain tyhjä pohja ilman alustietoja. Ei ole saatu selvitettyä millaiset alustiedot olivat ja miten tätä laskentapohjaa käytettiin.

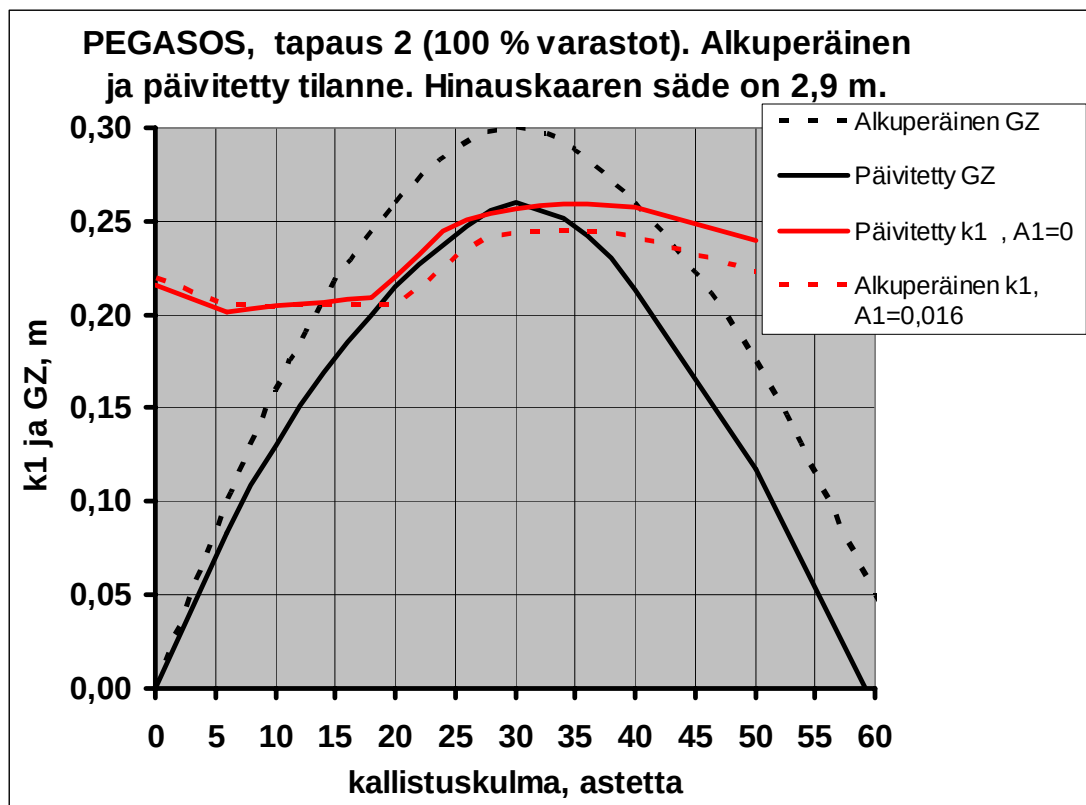
Kuva 27a. Lastitapaus 2, alkuperäiset ja muuttuneet GZ,  $k_1$  ja  $A_1$ .

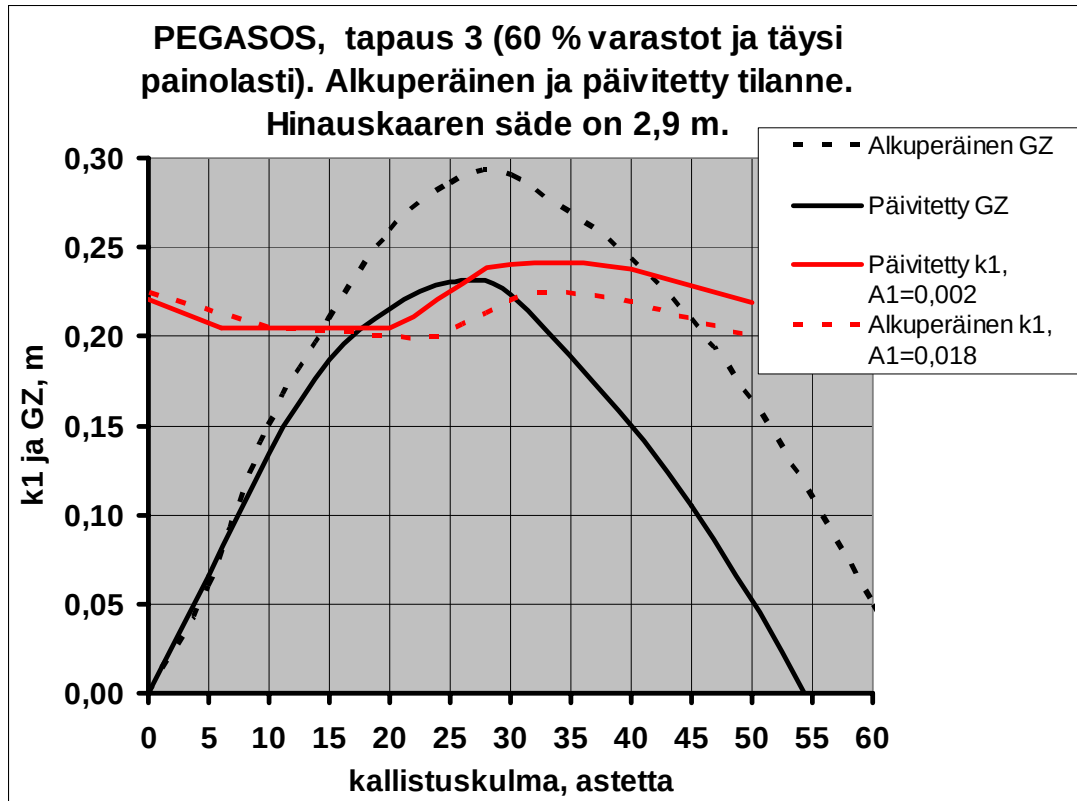
Kuva 27b. Lastitapaus 3: alkuperäiset ja muuttuneet GZ,  $k_1$  ja  $A_1$ .

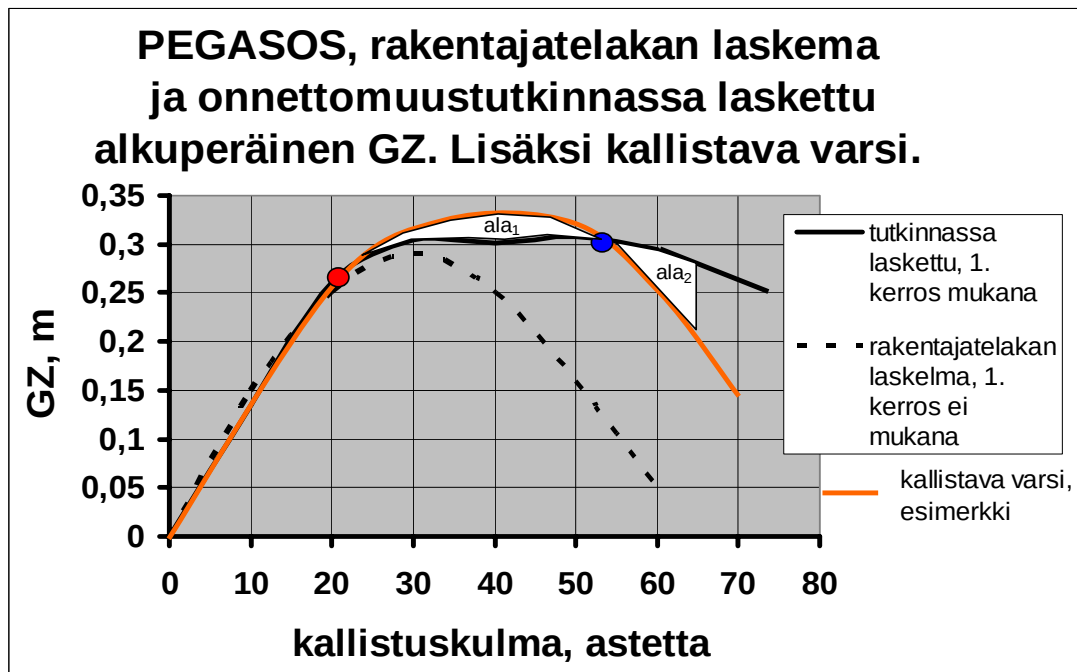
Kuva 28. Alkuperäinen lastitilanne 3. Laskettuna myös kun ensimmäinen kerros on säätiivis. Kuvaan on merkitty myös kallistavan momentin varsi, joka ensimmäisessä vaihtoehdossa kasvaa arvoon 0,26 m ja toisessa vaihtoehdossa arvoon 0,33 m.

Kansirakenteen oikaiseva vaikutus lisää hinaajan turvallisuutta nopeissa suurissa kallistumissa, jos veden virtaaminen sisätiloihin estyy tai kestää vain lyhyen aikaa ja koukku saadaan laukaistua nopeasti. Päällikön tulee tietää vakavuuslaskelmien lähtökohdat ja huolehtia olosuhteiden mukaan mm. ovien ja muiden aukkojen asianmukaisesta sulkeamisesta.

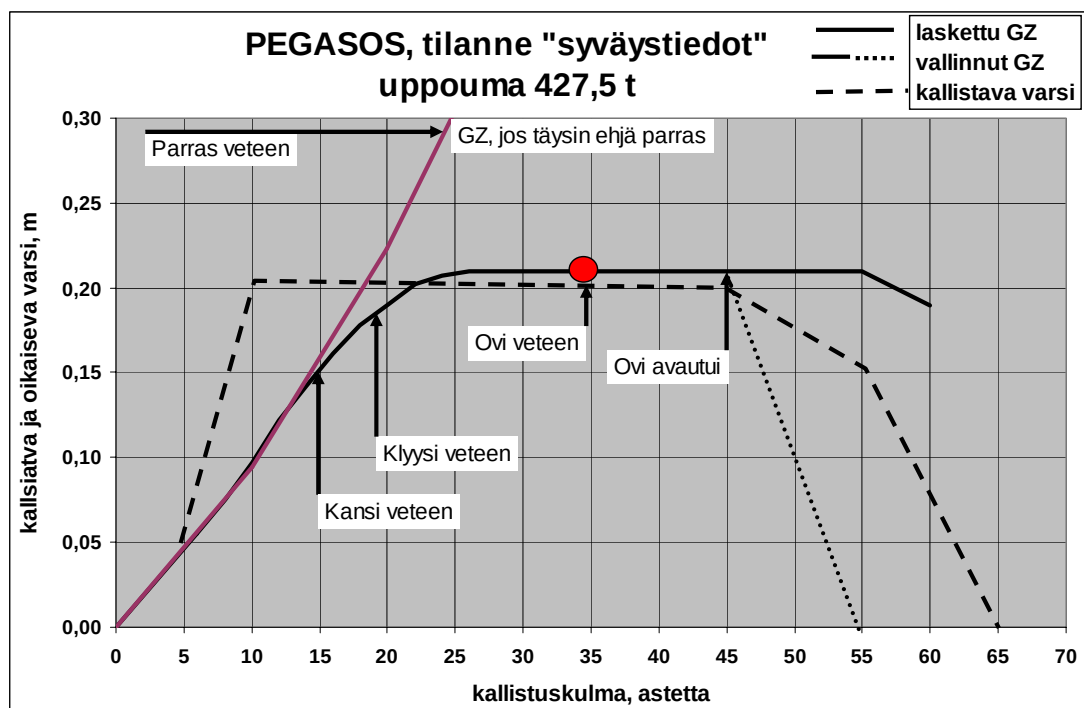
Kuva 32. PEGASOSin oikeisva ja kallistava varsi yhdessä mahdollisessa onnettomuuden aikaisessa lastitilanteessa (vakavuus on eri vaihtoehdosta paras). Kansirakennuksen ensimmäinen kerros on mukana laskelmissa<sup>148</sup>.

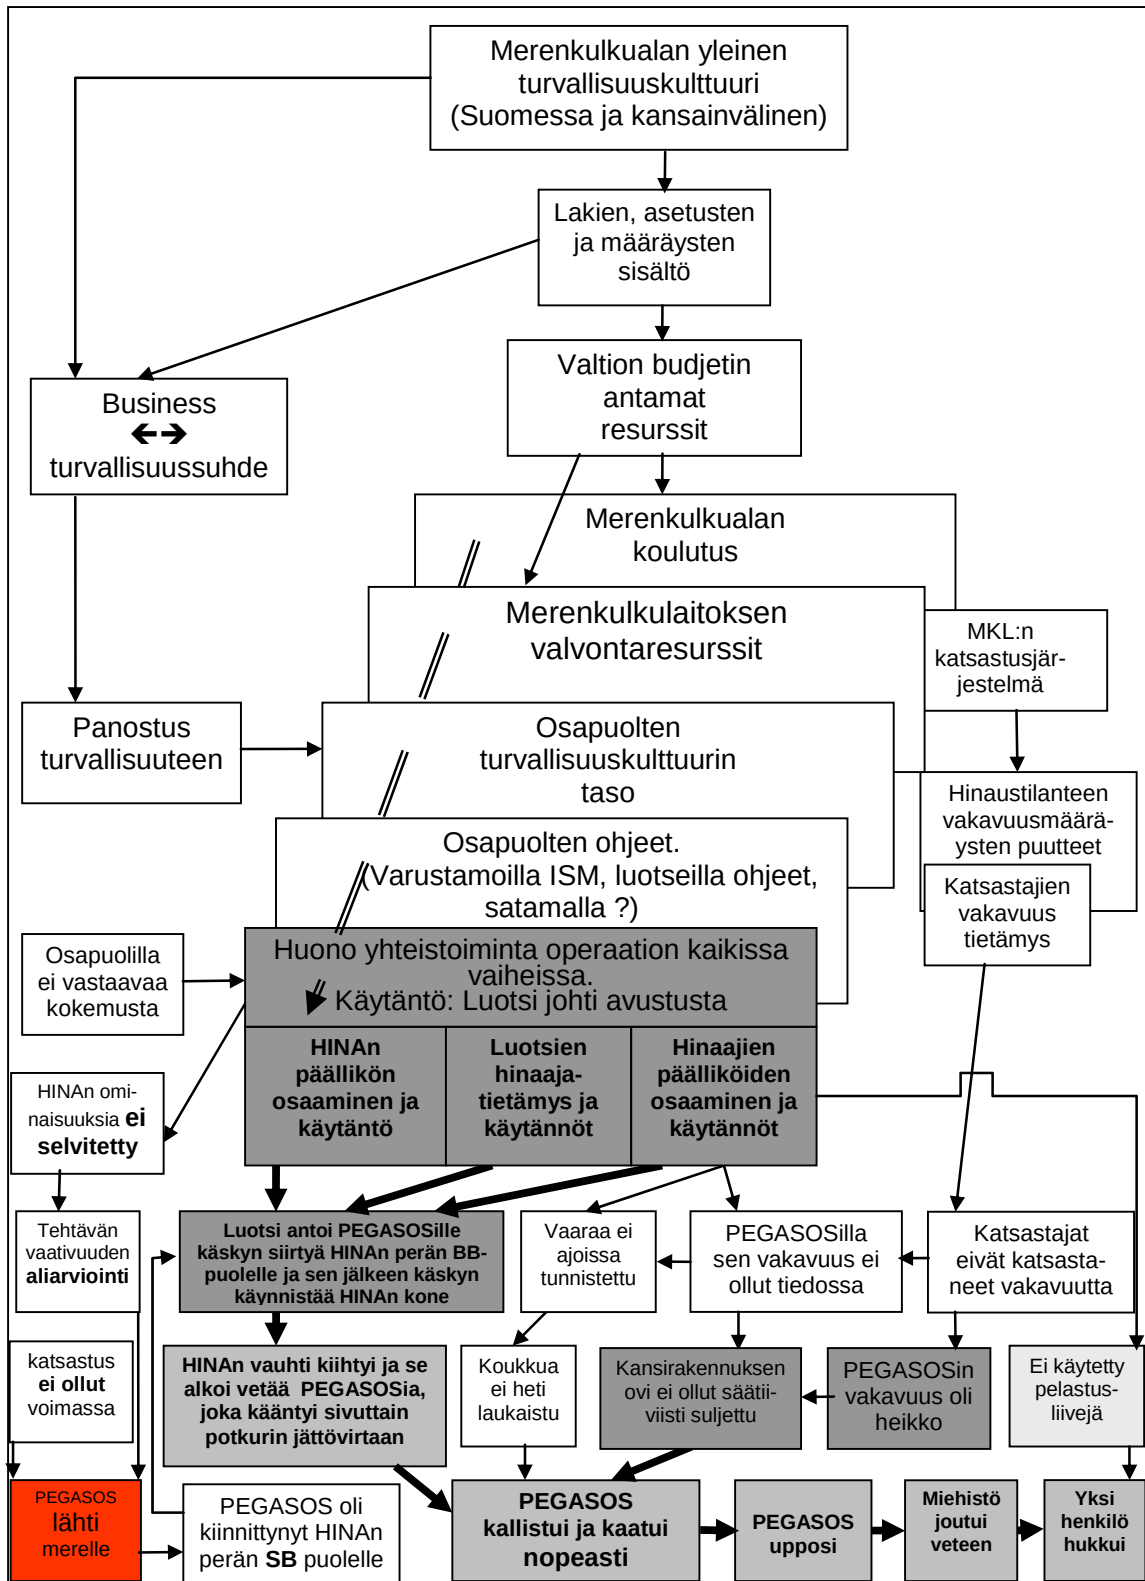
Kuva 33. Onnettomuuteen vaikuttaneet syyketjut.

**PEGASOS lähti avustukseen, vaikka sen olisi pitänyt olla laiturissa** odottamassa uutta katsastusta. Turvallisuusjohtamisjärjestelmä ei sisältänyt sellaista suojausta, joka olisi estänyt merelle lähdön. Kallistuskokeen tulos olisi pitänyt saada selville ja uudet vakavuuslaskelmat olisi pitänyt tehdä ennen merelle lähtöä. Varustamon ja hinaajien päälliköiden välinen tiedonkulku oli vajavaista.

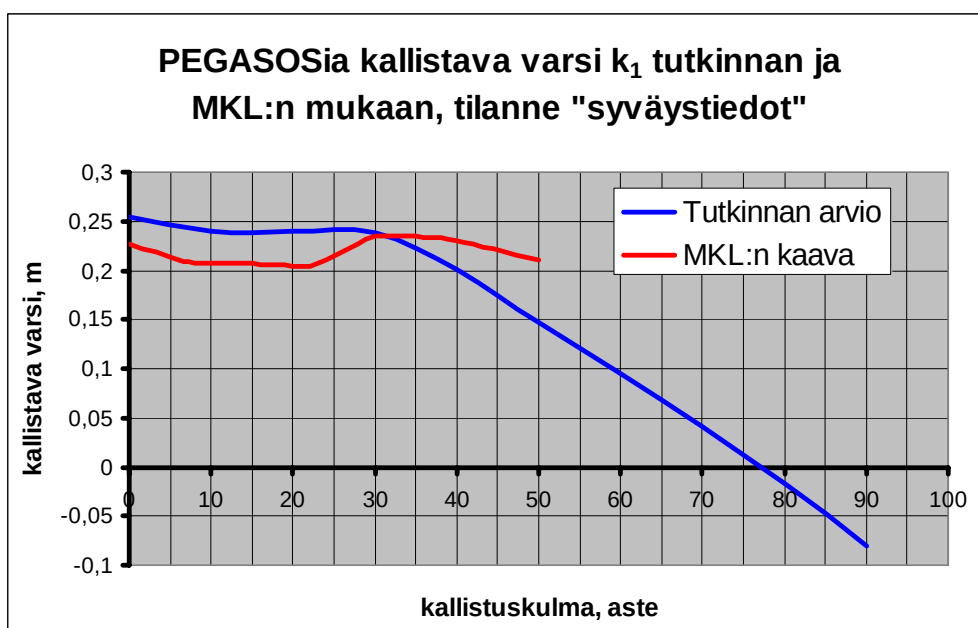
Kuva 10. PEGASOSia kallistava varsi  $k_1$  MKL:n ja tutkinnan mukaan.

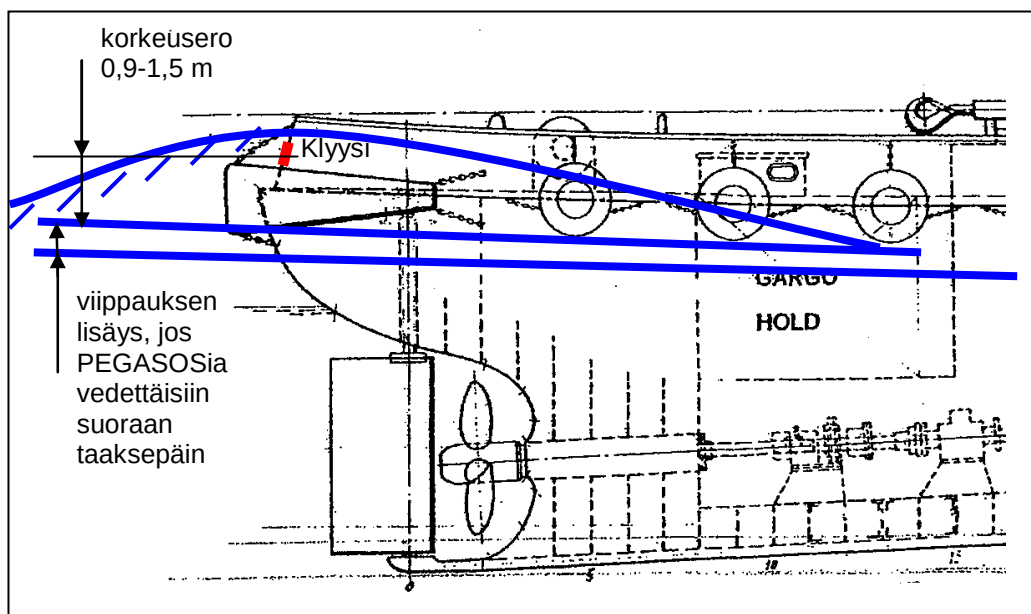
Viippaava momentti on siis suurempi kuljettaessa jarruttaen taaksepäin. PEGASOS oli hetken aikaa juuri tällaisessa tilanteessa. Viippauksen muutos voidaan arvioida kun tunnetaan aluksen hydrostaattisista tiedoista yhden cm:n viippausmuutoksen synnyttävä momentti. Viranomaiset ja luokituslaitokset eivät määrittele vaatimuksissaan yllä olevan tapaista muuttuvaa viippaustilannetta. Tietyn suuruusena säilyvä viippaus sisältyy vaatimukseen, että vakavuus on laskettava kaikissa mahdollisissa lastitilanteissa.

Kuva 11b. PEGASOS perä edellä potkurivirtauksessa avustettavan vetämänä, suurella peräviippauksella ja koneteholla.

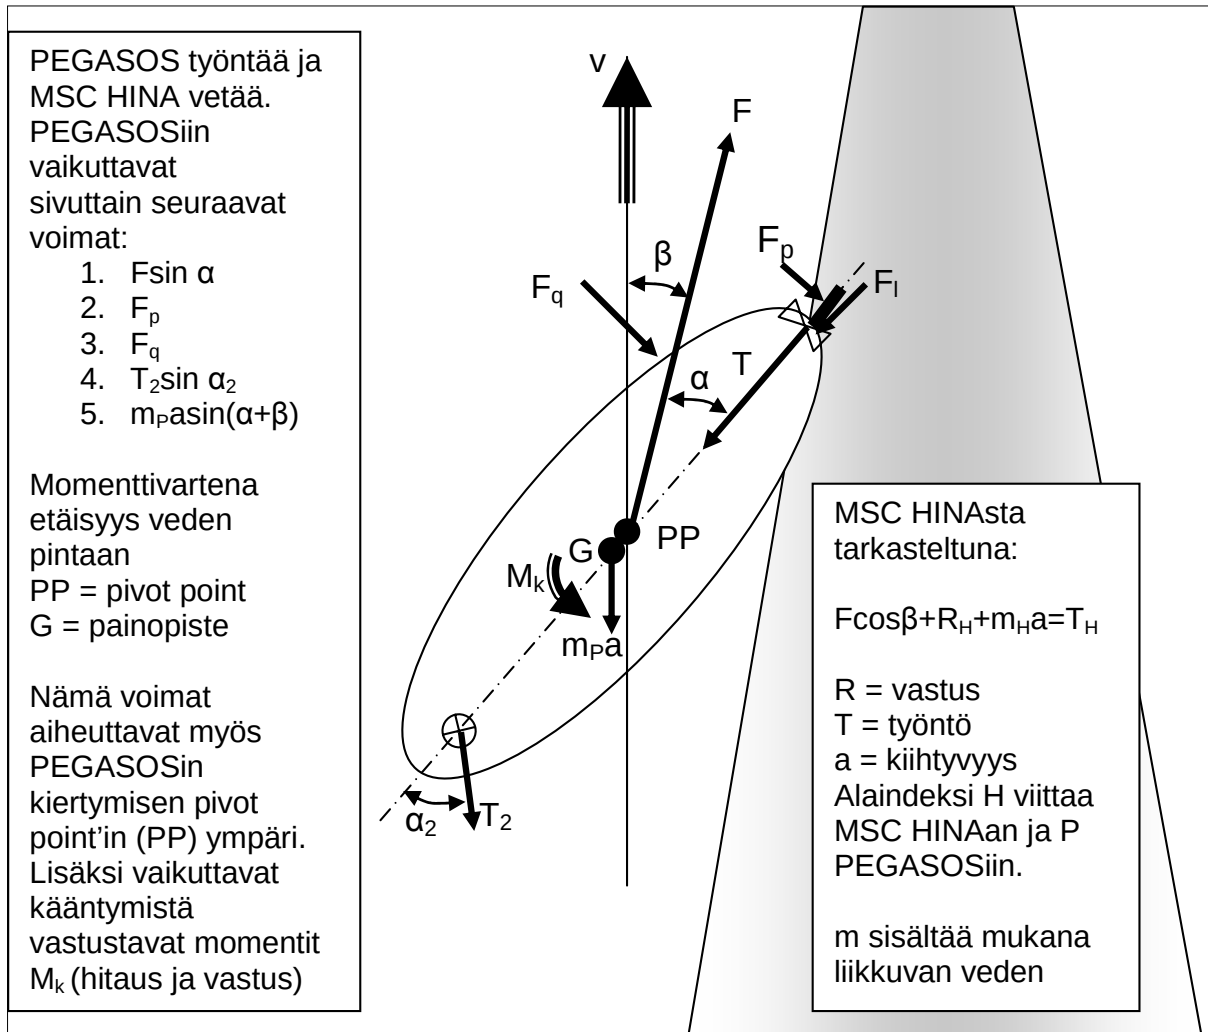
Kuva 12b. PEGASOS MSC HINAN perässä potkurivirtaan ajautumisen aikana.

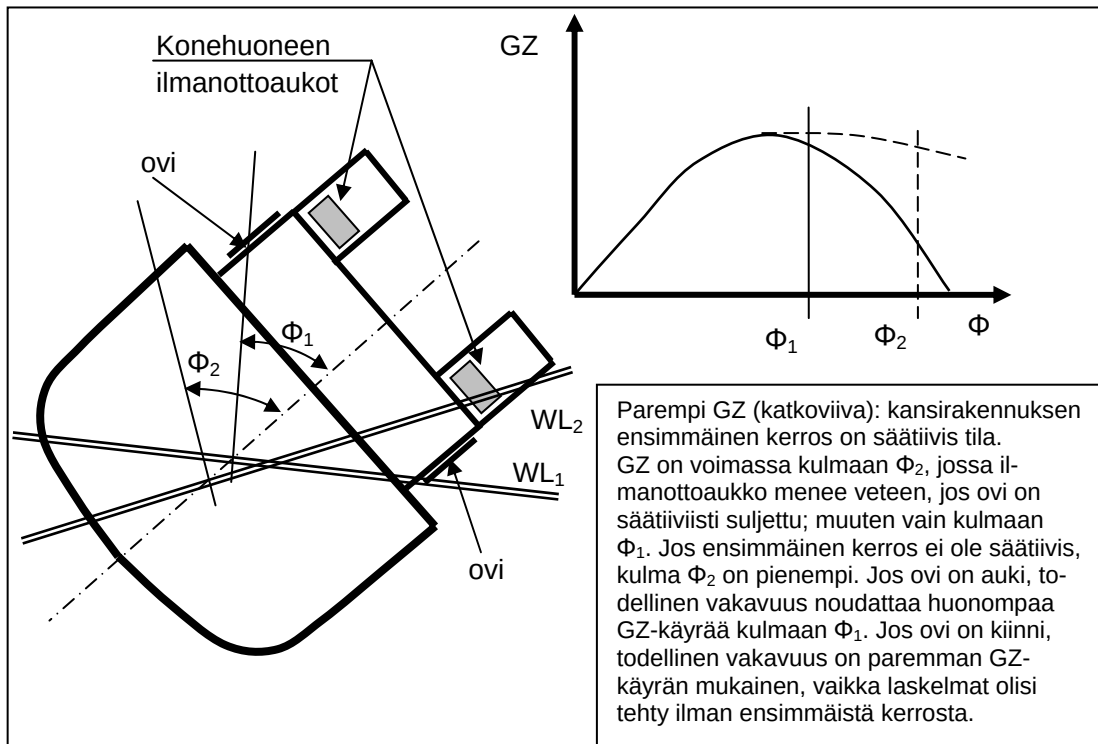
Kuva 1b. PEGASOS kallistuneena niin paljon, että aukot ja kansirakennus ovat vedessä.

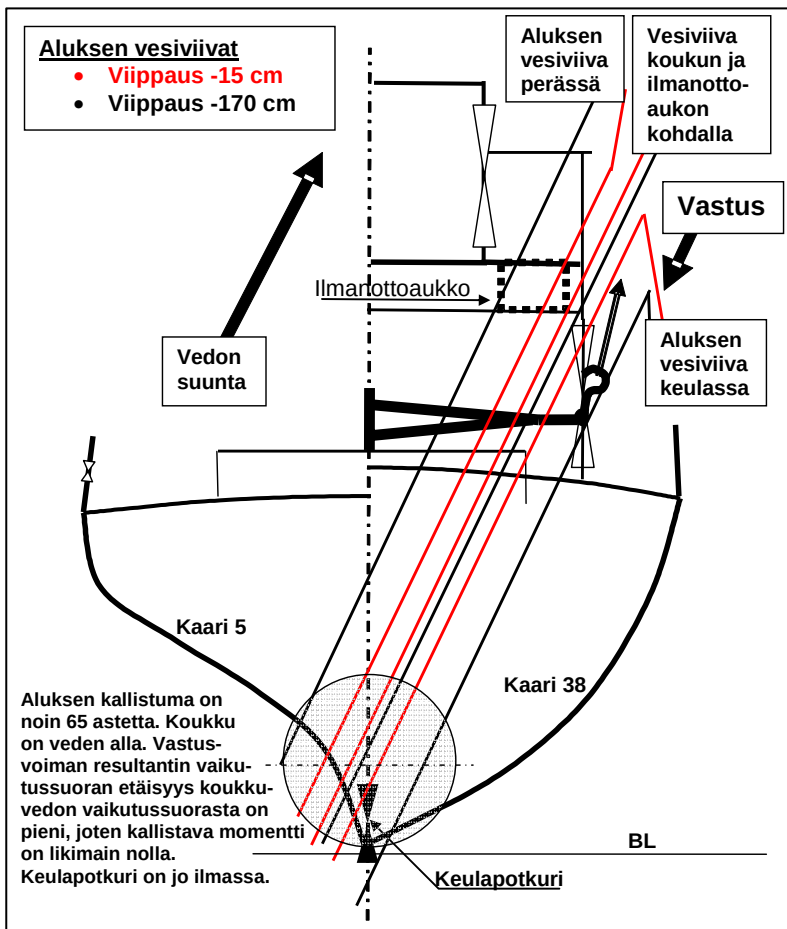
Kuva 7. PEGASOSin vesiviivat kahdessa mahdollisessa onnettomuushetken lastitilanteessa noin 65 asteen kallistumalla. Punainen on tilanne "syvästiedot" ja musta "tankkitiedot".

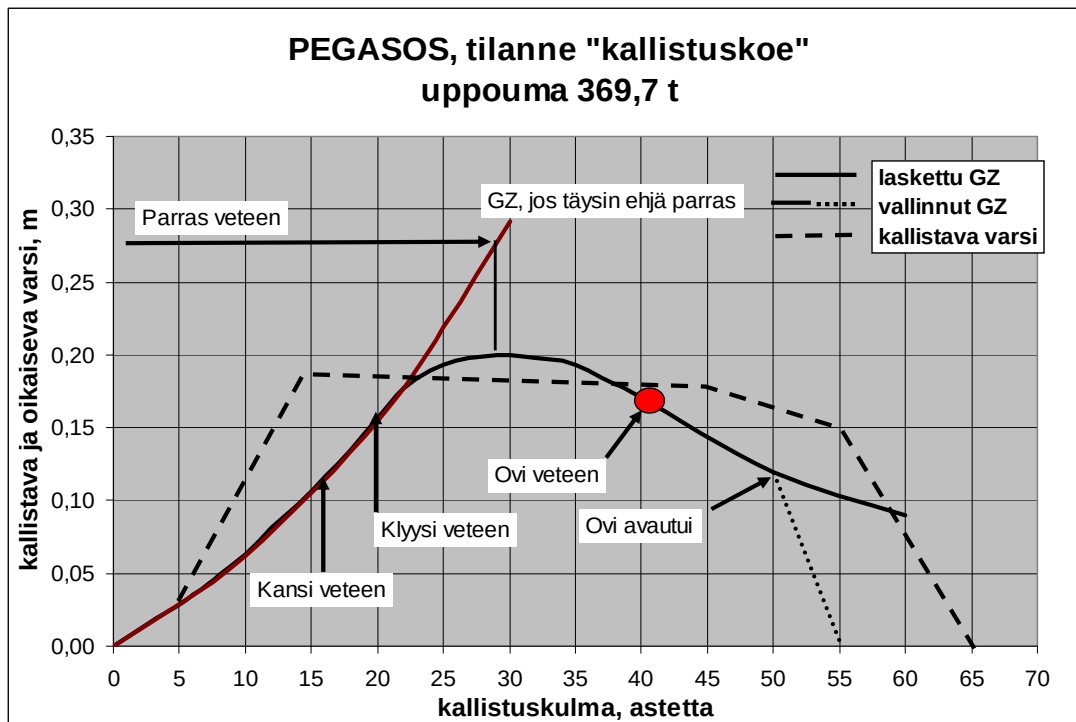
Kuva 20a. PEGASOSin kaatumisen kulku, lastitilanne "kallistuskoe".

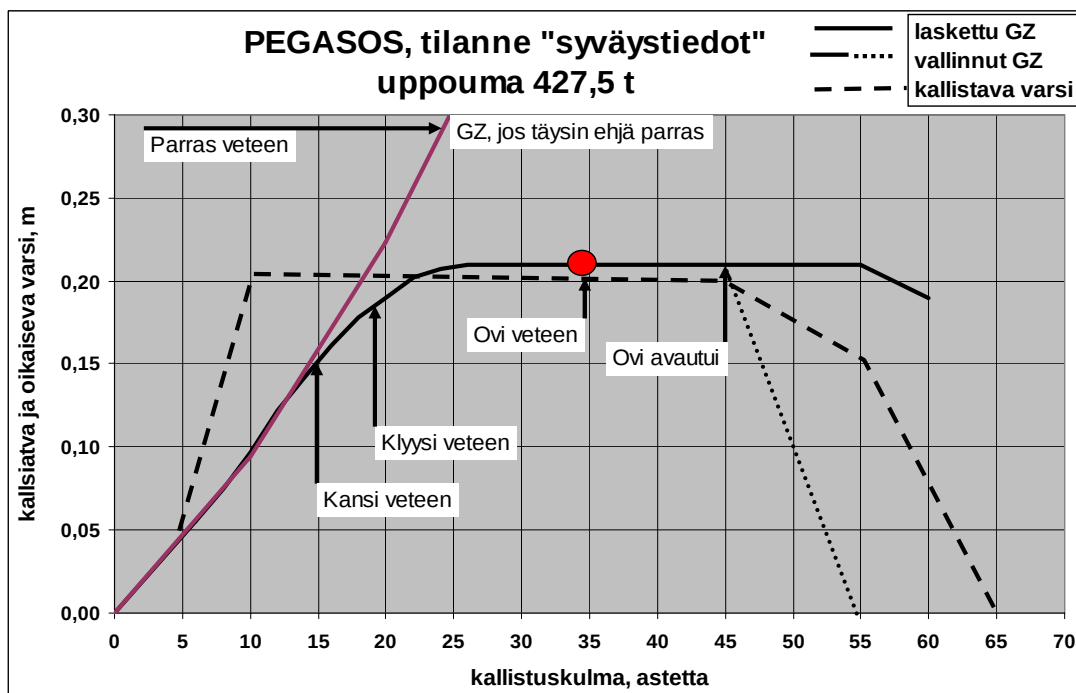
Kuva 20b. PEGASOSin kaatumisen kulku, lastitilanne "syväystiedot".

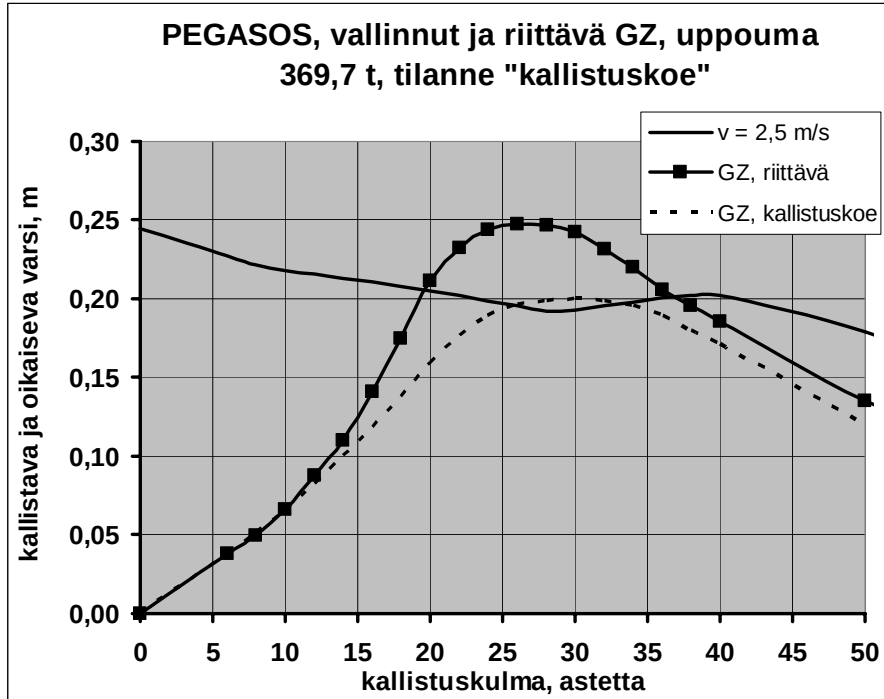
Kuva 32. Todellinen ja vaadittu GZ kallistuskokeen mukaisessa lastitilanteessa.

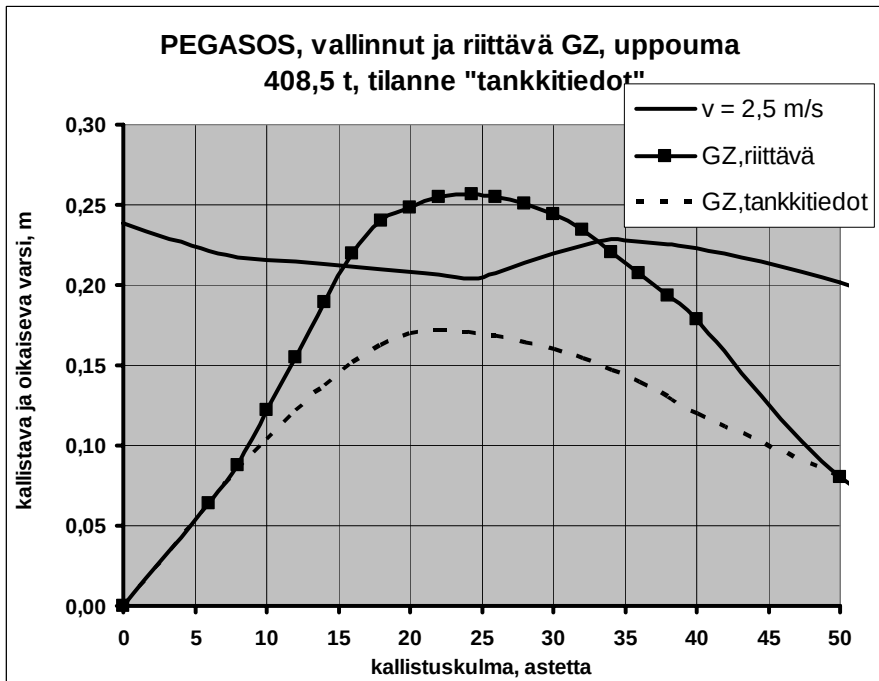
Kuva 33. Todellinen ja vaadittu GZ tankkitietojen mukaisessa lastitilanteessa.

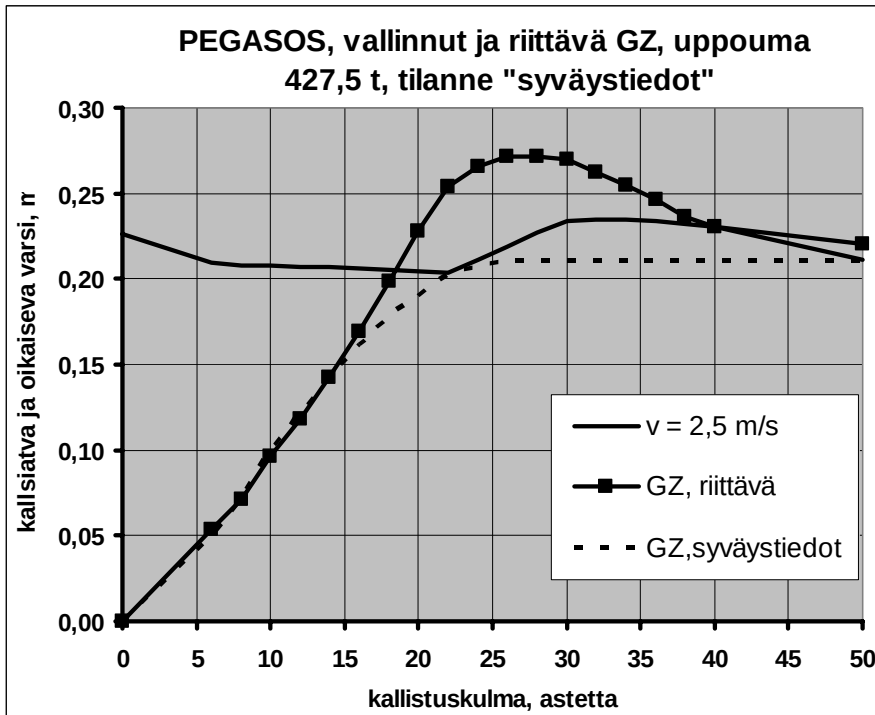
Kuva 34. Todellinen ja vaadittu GZ syväystietojen mukaisessa tankkitilanteessa

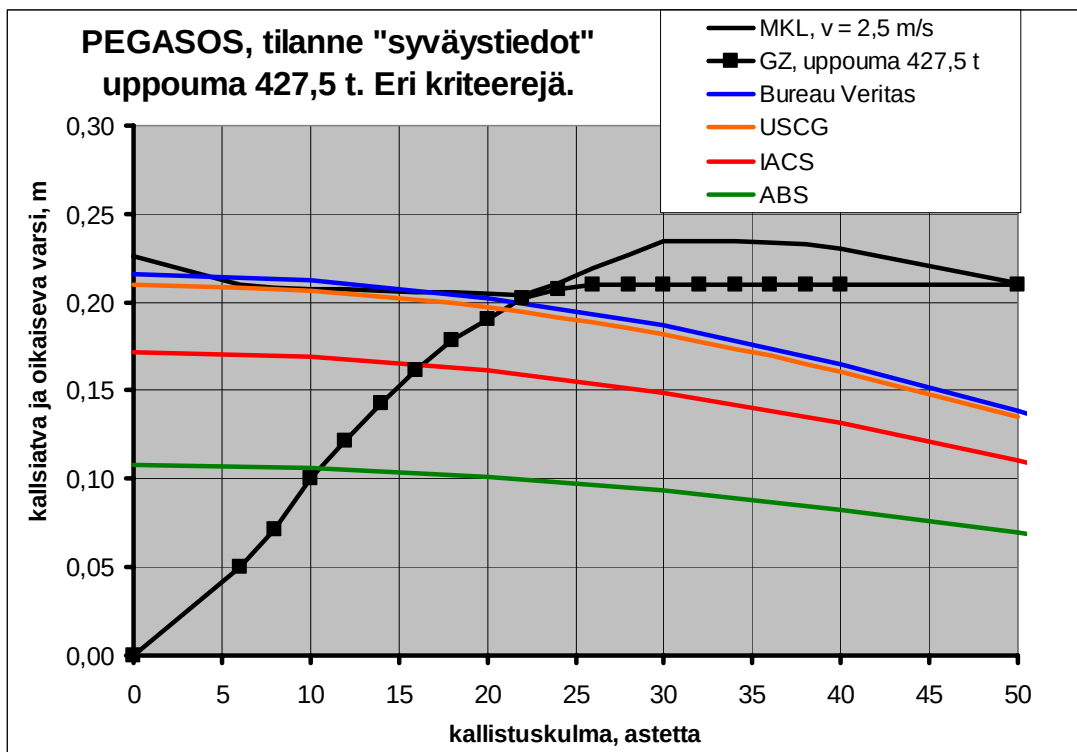
Kuva 35. Eri vaatimusten mukaiset kallistavien momenttien käyrät PEGASOSin onnettomuustilanteessa.
