## Tutkintaselostus

C 3/2003 M

**Ms BIANCA, karilleajo Gävlen ulkopuolella Själstenarnan  
matalikkoon 31.3.2003**

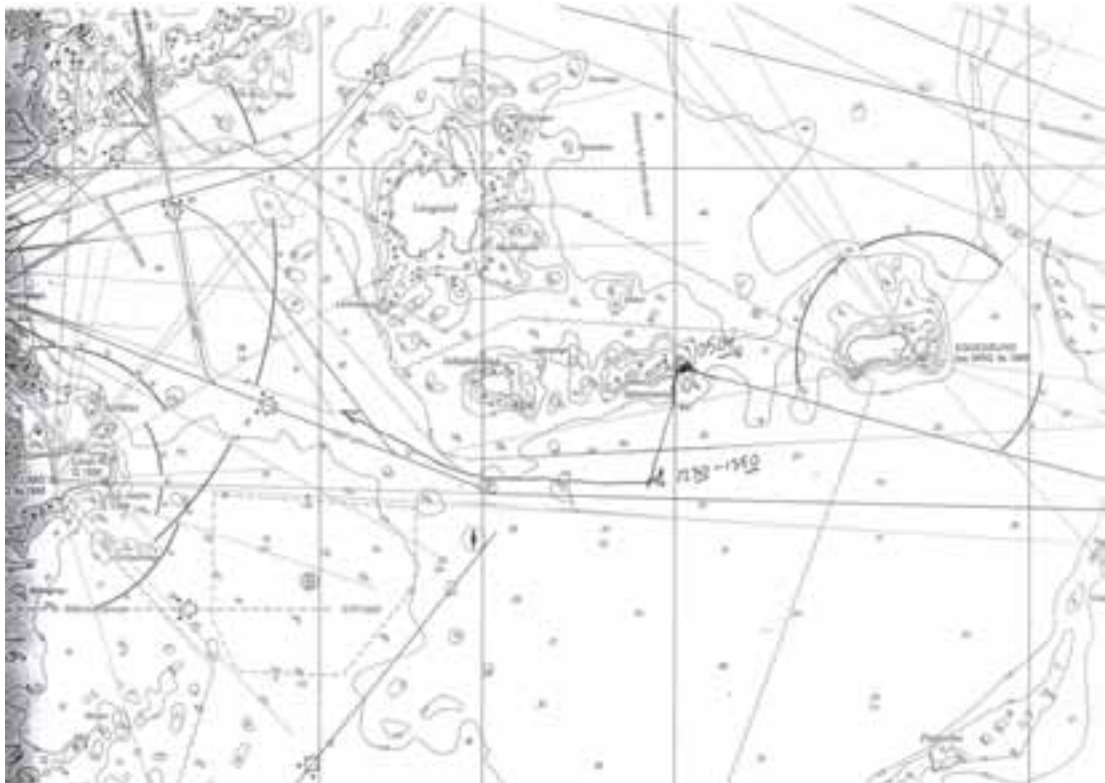
Karilleajo tapahtui Ruotsin aluevesillä Gävlen sisäänajoväylän pohjoispuolella Själsstenarnan matalikolle, paikkaan 60° 43,6' pohjoista leveyttä ja 017° 30,2' itäistä pituutta. BIANCA osui matalikon itäisimpään kärkeen kulkusuunnalle 287°. Pohjan laatu tapahtumapaikalla oli kivikkoinen kalliopohja. Alus ei kallistunut karilleajon yhteydessä vaan jäi pysähtyttyään makaamaan kulkuasentoonsa.

Kuva 4. Karilleajopaikka klo 05.04 ja ankkurointipaikkairtautumisen jälkeen. Nuoli osoittaa satamaan hinauksen suunnan. (kopio meriselityssasiakirjoista).

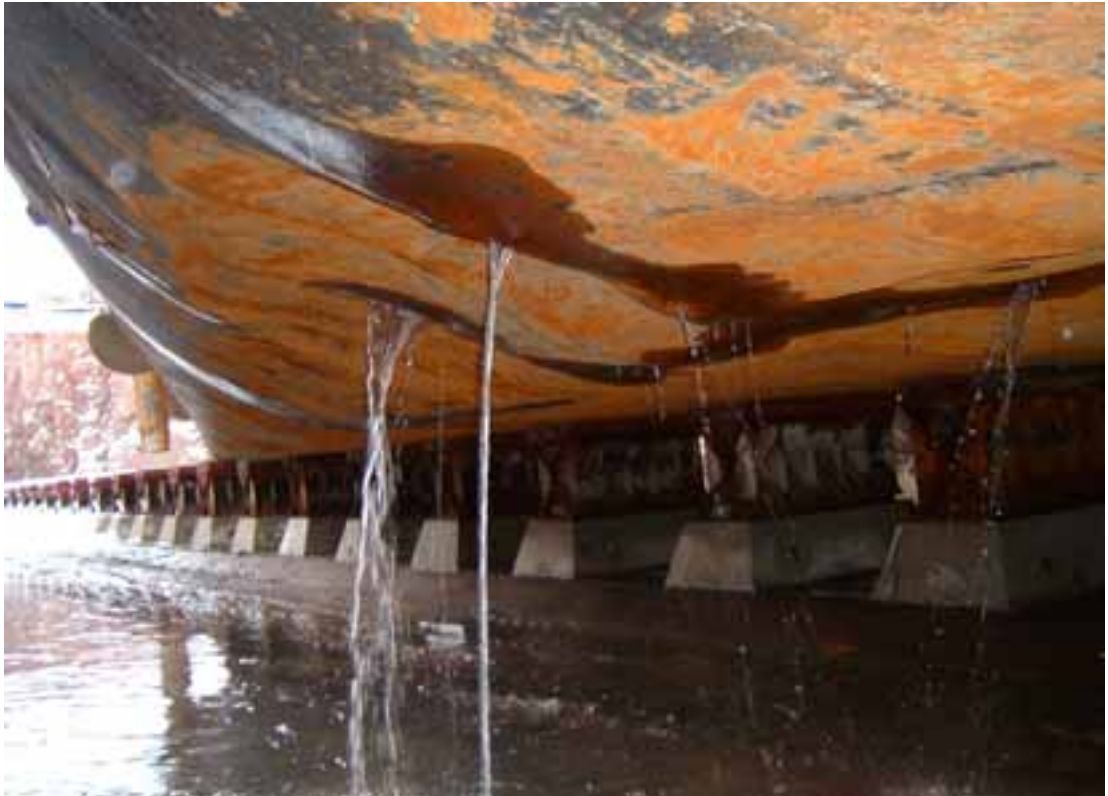
BIANCA sai runkovaurioita koko aluksen pituudelta. Vauriot olivat pääasiassa painumia runkolevytyksessä. BIANCAN pallekölit vaurioituivat ilmeisesti karikolle ajamisen aikana. Vaurioituneita uusimista vaatineita runkolevyjä oli kölin kummallakin puolella yhteensä 29 levyä. Pohjan lävistäviä vaurioita oli kahdessa pohjatankissa ja konehuoneen kohdalla. Lisäksi peräsimen lavan uloin kärki oli vaurioitunut. Palleköli oli repeytynyt aluksen kummallakin puolella ja saanut huomattavia muodonmuutoksia vasemmalla puolella.

Osa rungon vaurioista syntyi karilla aluksen hakkautuessa mainingin vaikutuksesta paikallaan pohjan kiviin. Konehuoneen vauriosta ei voi selvästi päätellä sitä olisiko irrotusyrityksellä ollut vaikutusta vaurion suuruuteen.

Vaurioiden syntymiseen vaikutti se, että karilla ollessaan alus oli pohjasta irti vain vuotellen kummastakin päästä.

Kuva 5. BIANCAN runkovaurioita kuvattuna telakalla Maarianhaminassa.

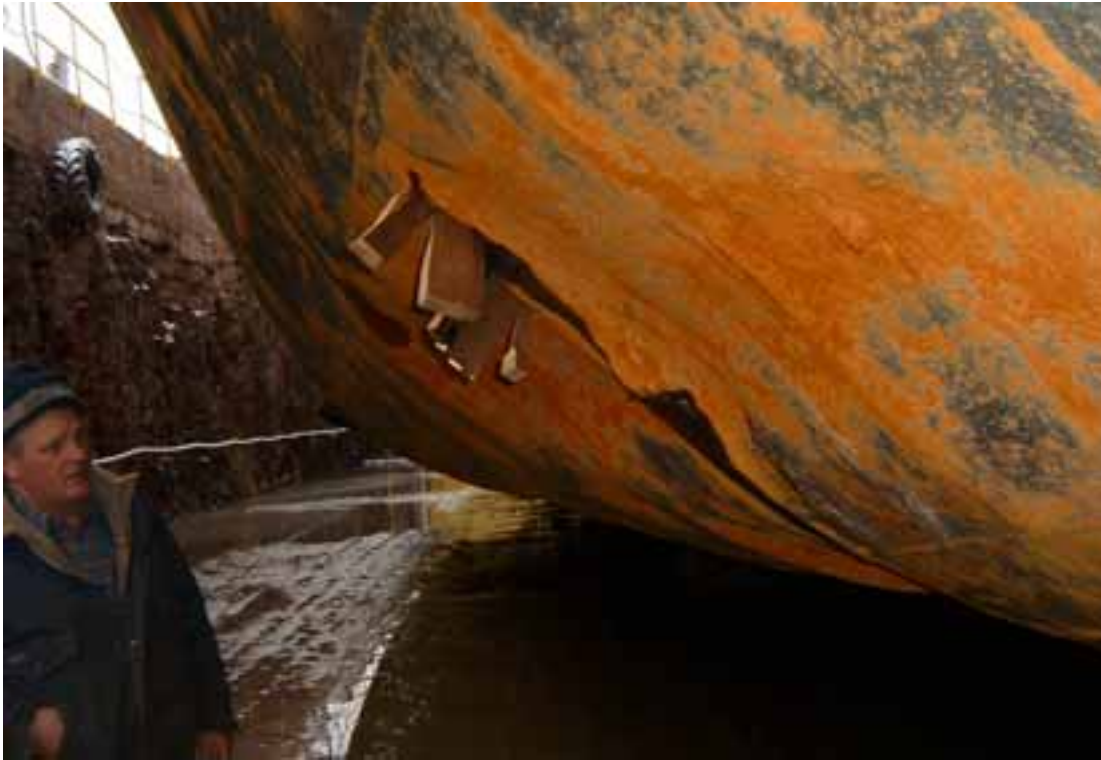
Karilleajon jälkeen konehuoneen pilssiveden pinta alkoi nousta ja konepäälikkö ilmoitti havaintonsa päällikölle klo 06.12. Veden pinnan jatkaessa nousuaan aloitettiin tyhjenyspumppaus aluksen omilla pumpuilla. Veden nousu pysähtyi ja vaikutti siltä, että vuoto pystytään hallitsemaan omalla pumppukalustolla. Alus oli sekä luotsin että henkilökunnan käsityksen mukaa karilla kiinni aivan konehuoneen keulanpuoleiselta alueelta ja vallinnut aallokko aiheutti jatkuvasti uusia iskuja pohjaan, jolloin vuoto lisääntyi niin paljon, ettei sitä kyetty hallitsemaan omalla pumppauskalustolla.

Karilta irtoamisen jälkeen vuoto lisääntyi niin paljon, että omat ja lisäavuksi toimitetut pumpput eivät pystyneet estämään vedenpinnan nousua konehuoneessa. Kun hinaus kohti Gävlen satamaa alkoi, oli vedenpinnan nousun vuoksi jouduttu pysäyttämään kolme apukonetta. Ainoastaan hätägeneraattoriksi ja keulapotkurin voimanlähteeksi ylemmälle kannelle sijoitettu apukone antoi aluksen järjestelmiin virtaa. Tuntia ennen kiinnittymistä Karskärin laituriin toimitettiin alukseen vielä yksi tehokas pumppu, jonka avulla veden pinta konehuoneessa alkoi laskea ja vuoto saatiin hallintaan. Korkeimmillaan vedenpinta konehuoneessa oli 30 cm turboahtimen alareunan alapuolella. Nuo ratkaisevat sentit estivät veden pääsyn pääkoneeseen.

Kuva 6. Repeämä konehuoneen kohdalla.

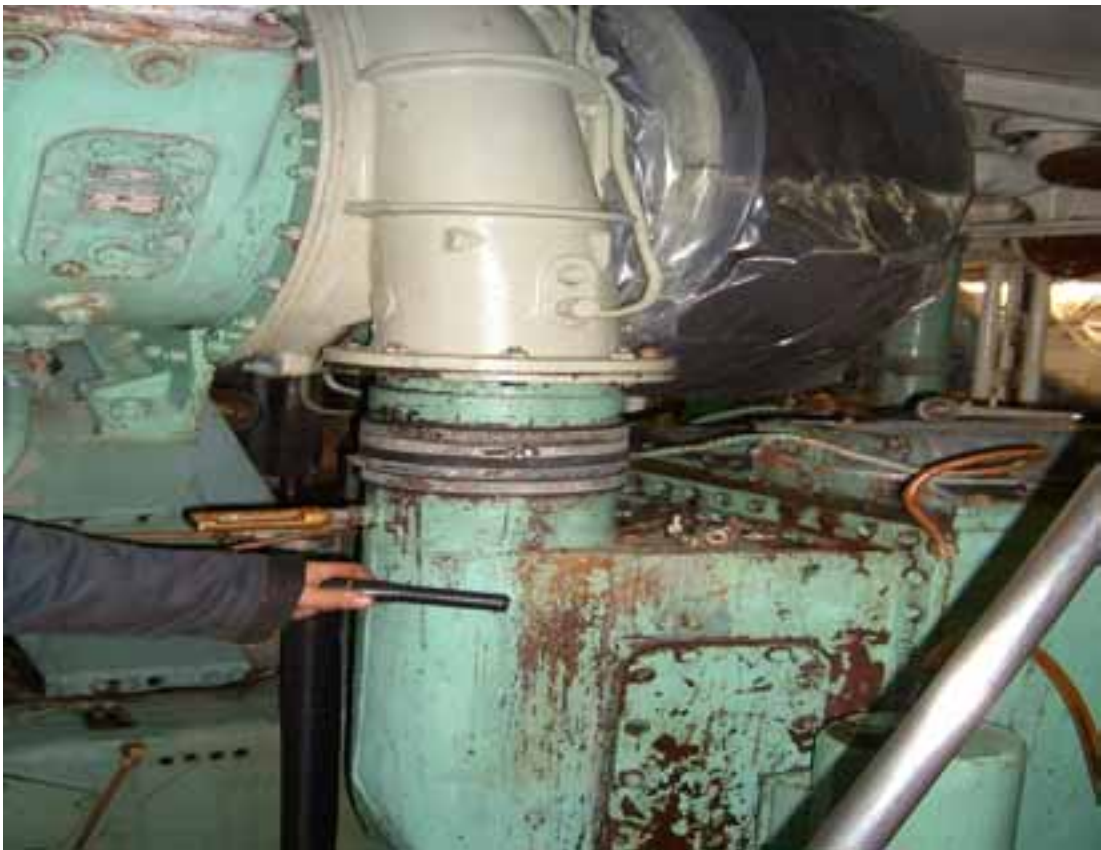
Käytännöllisesti katsoen koko konehuone sai vuodon seurauksena vesivahinkoja. Myös aluksen sähköjärjestelmä vaurioitui jouduttuaan veden alle. Vaurioiden pienentämiseksi koko konehuone suojattiin suojaöljyllä vuototilannetta seuranneena päivänä. Konehuoneen vaurioiksi todettiin suoritettussa tarkastuksessa:

- pääkytkinkotelo oli säilynyt vaurioitumattomana,
- kahden keulaosaston pumppua kytkinkoteloineen ja kolme kompressoria kastuneet,
- apukoneet 2 ja 3 generaattoreineen olleet veden alla,
- DEUTZ apukone generaattoreineen jäi veden alle koneen käydessä,
- separaattoreiden sähkömoottorit olleet veden alla,
- siirtopumppujen sähkömoottori (3) jäivät veden alle,
- kaksi painolastipumppujen 24 kW :n sähkömoottoria myös veden alla,
- pääkoneen esilämmitin ja muut sähköjärjestelmät olivat kastuneet.

Kuva 7. Karilleajossa syntyneiden vuotojen seurauksena konehuoneessa vesi nousi kuvassa osoitetulle kohdalle.
