## Tutkintaselostus

C 5/2003 M

### **Veneonnettomuus Pärnun edustalla 8.6.2003 ja viisi muuta veneonnettomuutta**

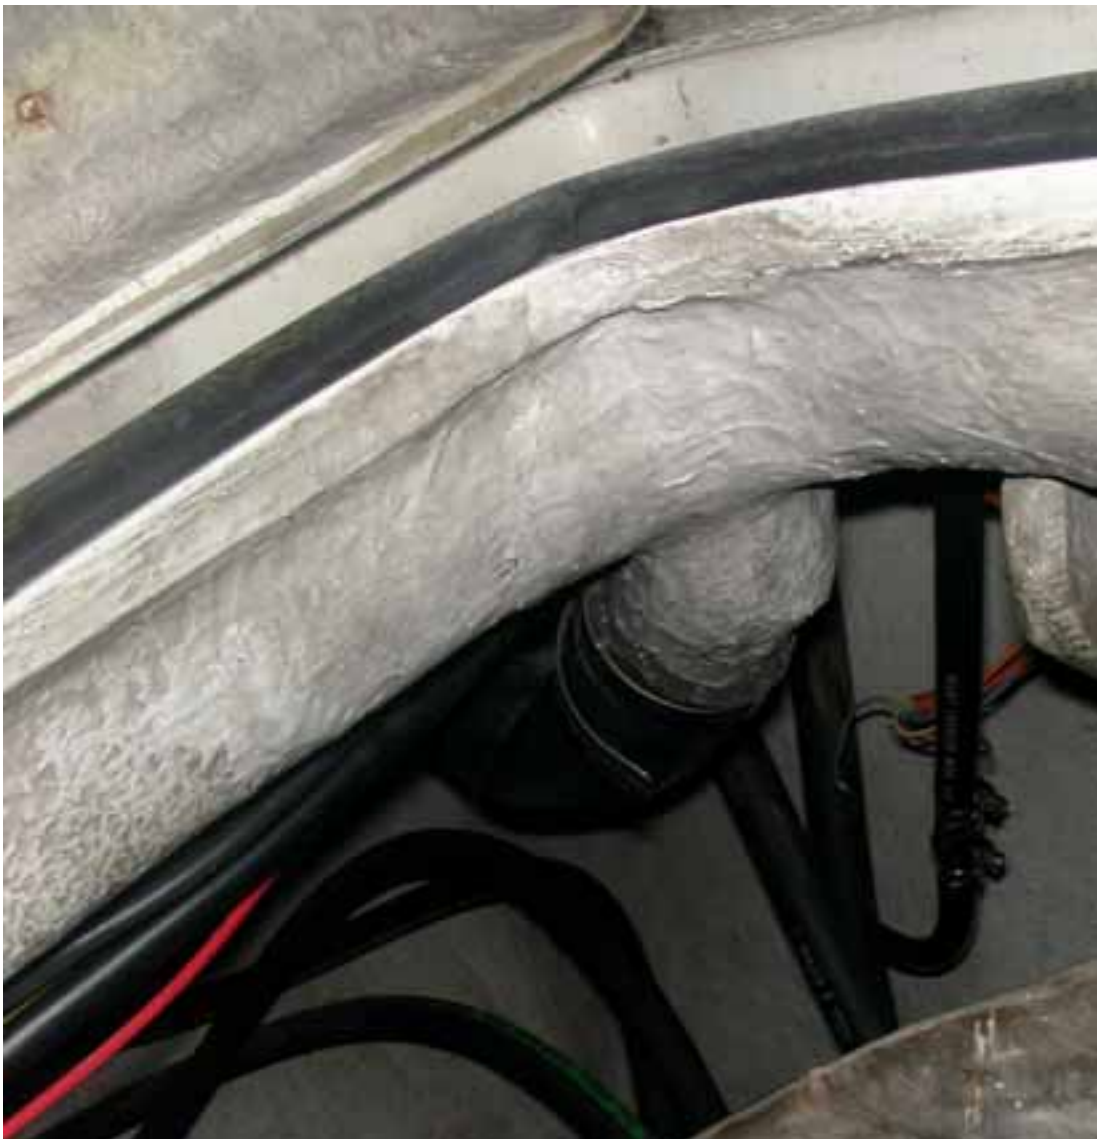
Kuva 2. Vesikourun peränurkka. Kuvassa näkyy sadeveden tyhjennysputken liittyminen kourun nurkkaan sekä luukussa olevan tiivisteen vastapinnan epä-määräinen ja epätarkka muoto. Kuva on otettu korjauksen jälkeen. Korjaukseen liittyen oli luukun aukkoon asennettu kuvassa näkyvä musta tiiviste-nauha.

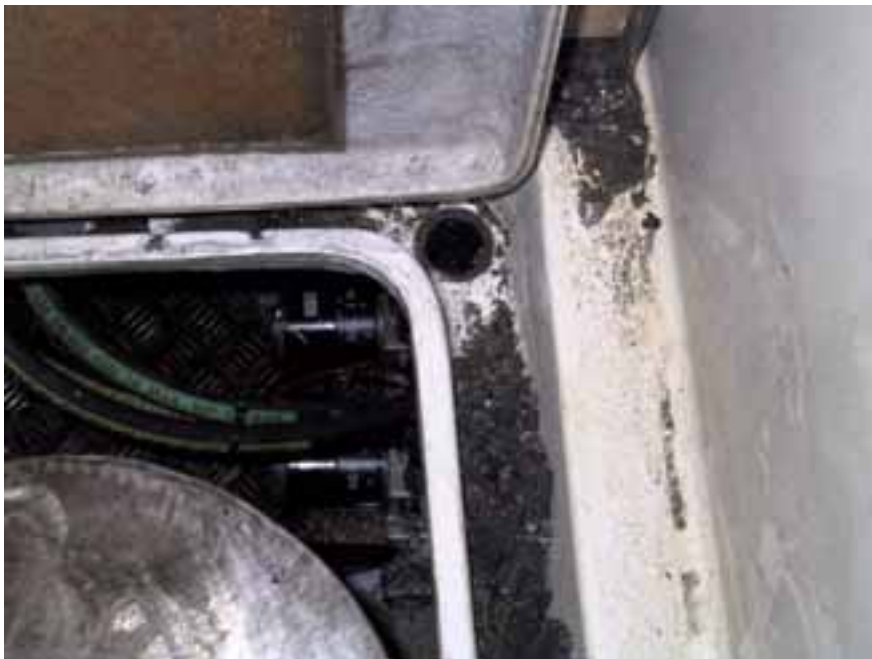
Kuva 3. Sama vesikourun peränurkka onnettomuuden jälkeen ennen veneen korjausta. Kuvasta näkyy, että onnettomuuden sattuessa ei luukussa ollut tiivistettä eikä sen rakenne ollut vesitiivis muuten kuin sadeveden osalta, jonka kouru johti tyhjennysputkea pitkin ulos.

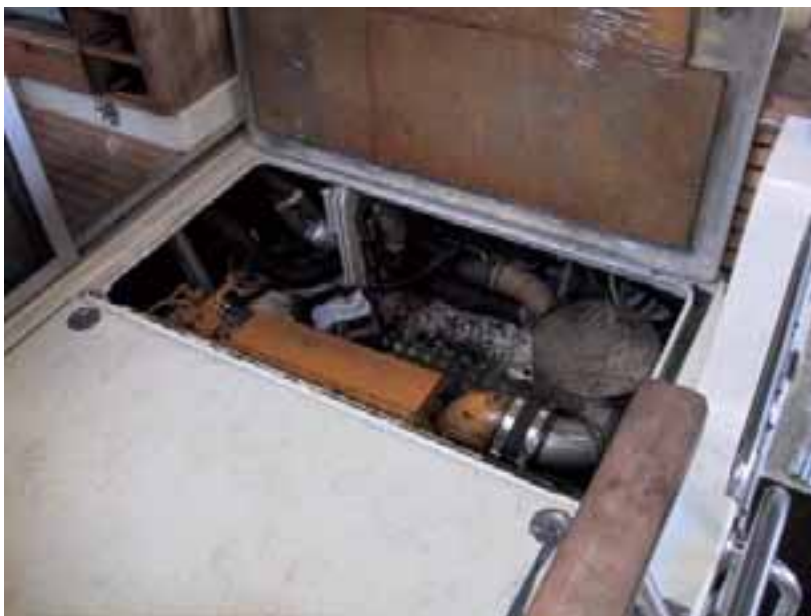
Kuva 4. Sun 33 -veneen konetilan luukku oikea luukun puolisko avattuna. Kuva on otettu veneen pelastamisen jälkeen ennen korjausta. Luukussa ei ollut tiivistettä eikä kiristimiä, joilla se olisi ollut vesitiivis. Karveli (luukun aukon reunus) puuttui keskilinjalla ja vasemman luukun reuna toimi karvelina oikealle luukulle. Risteyskohdissa oli tällainen rakenne erityisen epätiivis.

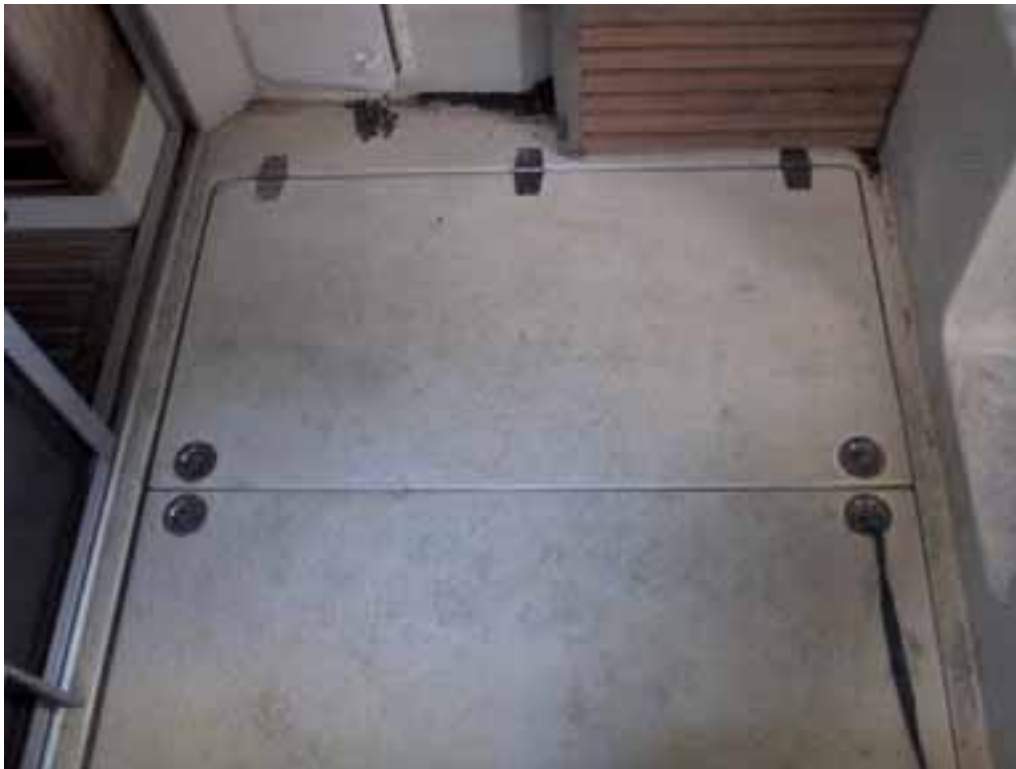
Kuva 5. Sun 33 -veneen konetilan luukku suljettuna. Kuvasta näkyy, että luukku oli pelkästään saranoiden varassa ilman varsinaisia kiristimiä. Luukun nurkissa näkyvät kiristimet toimivat lähinnä sulkimina eivätkä kykene tiivistämään luukkua ympäri kehää.

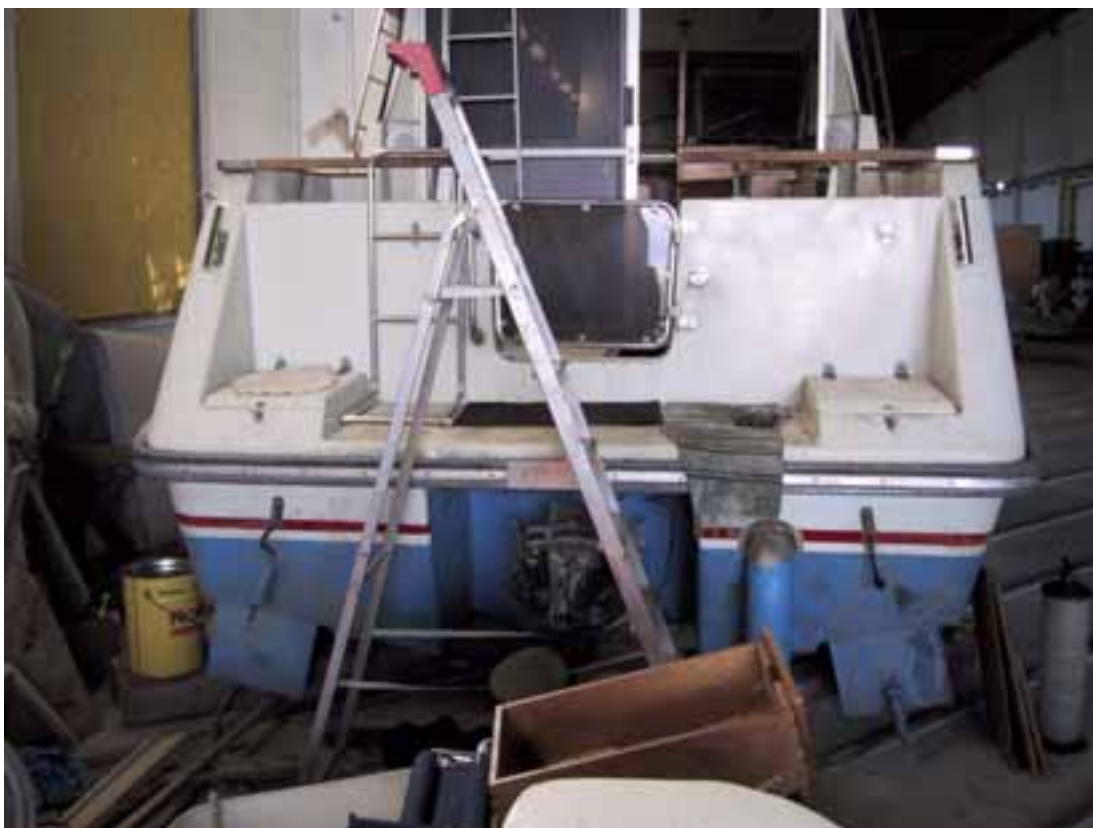
Kuva 6. Veneen perä. Kuvassa näkyy uimataso ja uimatason ja avotilan välille tehty kulkuaukko ovineen peräpeilissä. Kuvan ovi on onnettomuushetkellä peräpeilissä ollut ovi, joka veneen korjauksen yhteydessä vaihdettiin toisen tyyppiseen. Uimatason kummallekin laidalle muodostui mereen päin tiiviit kotelot, jotka lisäsivät perän kantavuutta.

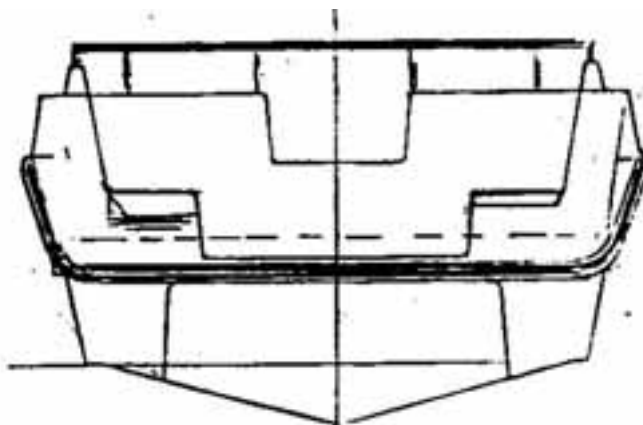
Kuva 7. Sun 33 -veneen peräpeili ja uimatason kotelot suunnittelijan alkuperäisen luonnoksen mukaisesti. Kuvasta käy ilmi, että uimatason kotelot olivat onnettomuusveneessä alkuperäistä suunnitelmaa leveämmät ja kantavammat.

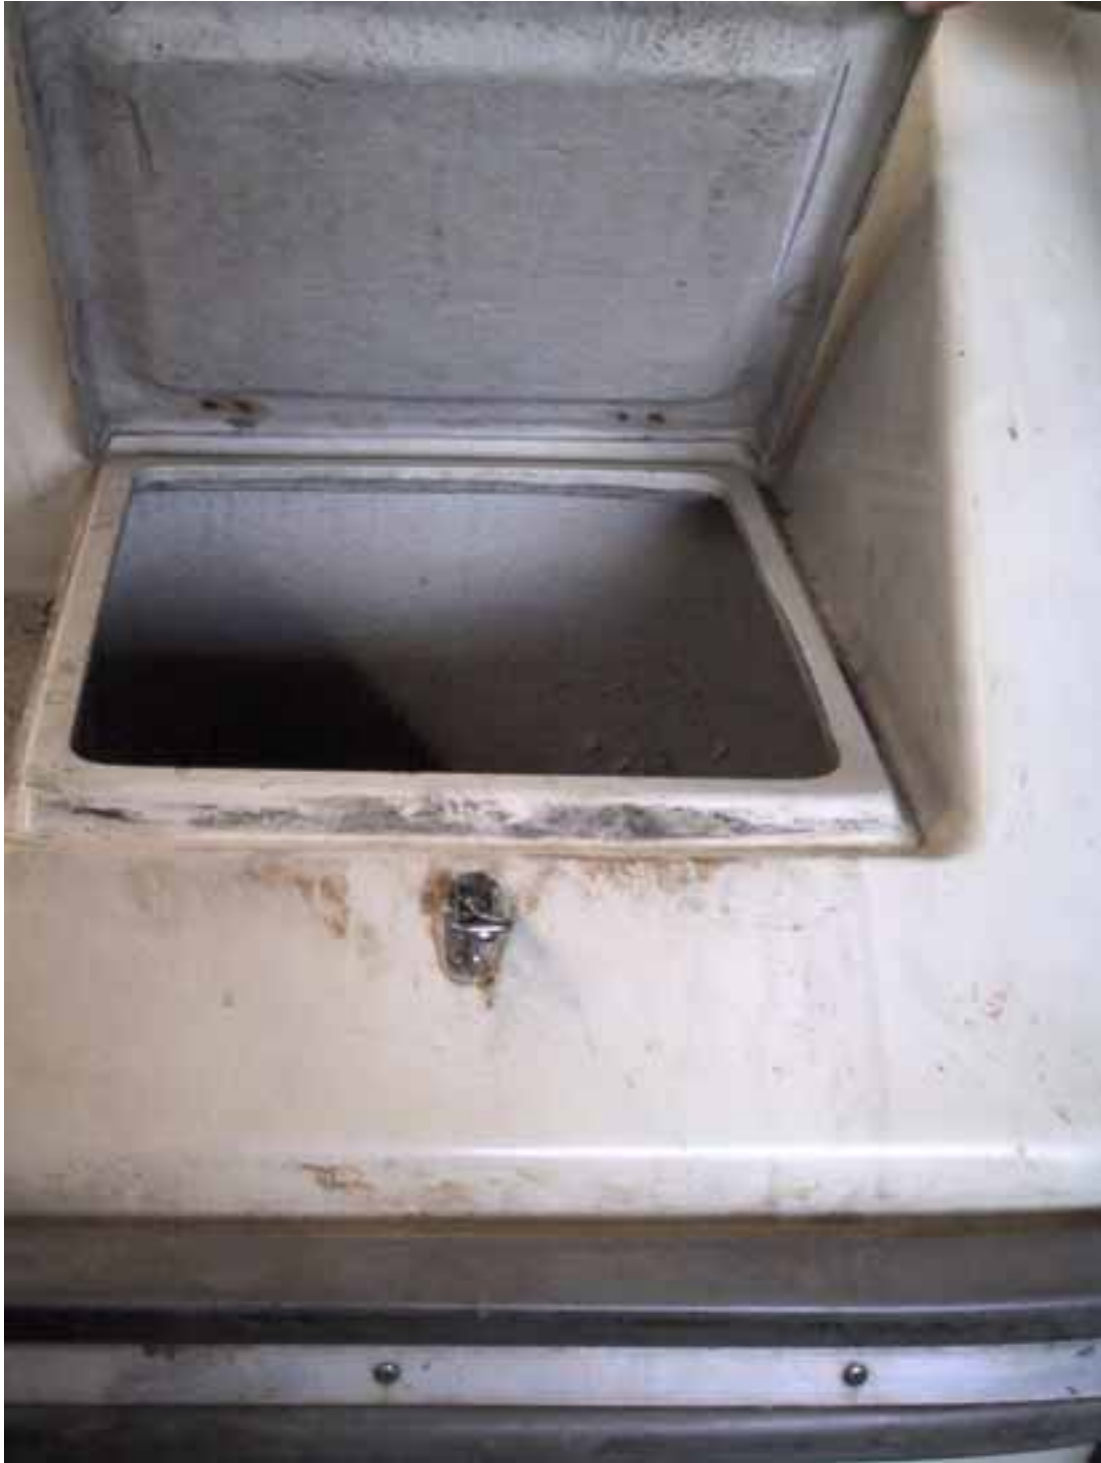
Koteloiden yläpinnoilla oli luukut, jotka eivät olleet vesitiiviit. Sisään vuotava vesi pääsi  
täyttämään kotelon, jolloin sen kantavuus katosi tai koteloon saattoi jopa syntyä ylipai-  
noa, mikäli veden pinta kotelossa ylitti ympärillä olevan veden pinnan.

Kuva 8. Uimatason kotelon kansi onnettomuuden jälkeen ennen korjausta. Kuvasta näkyy, että kansi ei ollut vesitiiviisti suljettavissa. Kannen joutuessa veden alle vesi pääsi täyttämään kotelon.

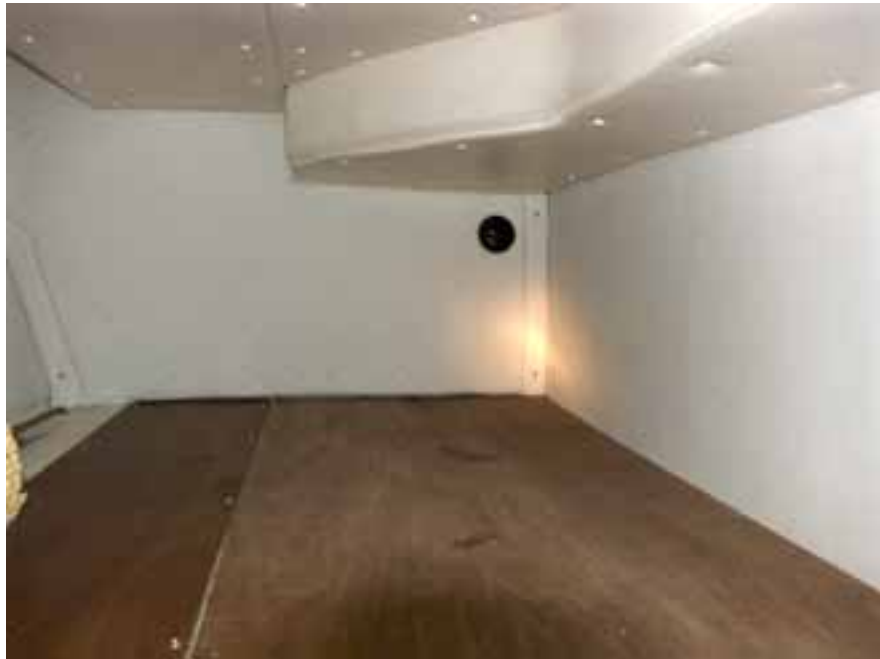
Laipio todettiin rakenteellisesti lujaksi ja alkujaan vesitiiviiksi. Veneen valmistusvaiheessa ja mahdollisesti myös jälkivarustelun yhteydessä oli laipioon tehty reikiä letkujen ja lämmitysilmän läpi viemiseksi. Näiden asennusten jälkeen oli laipio menettänyt vesitiiveytensä siten, että konetilaan kertyvä vesi pääsi vuotamaan laipion läpi veneen asuin-tilaan.

Kuva 11. Konetilan laipiossa oleva lämmityslaitteen puhallussuuttimen läpivienti. Kuva on otettu asuintilan puolelta talvella 2004.

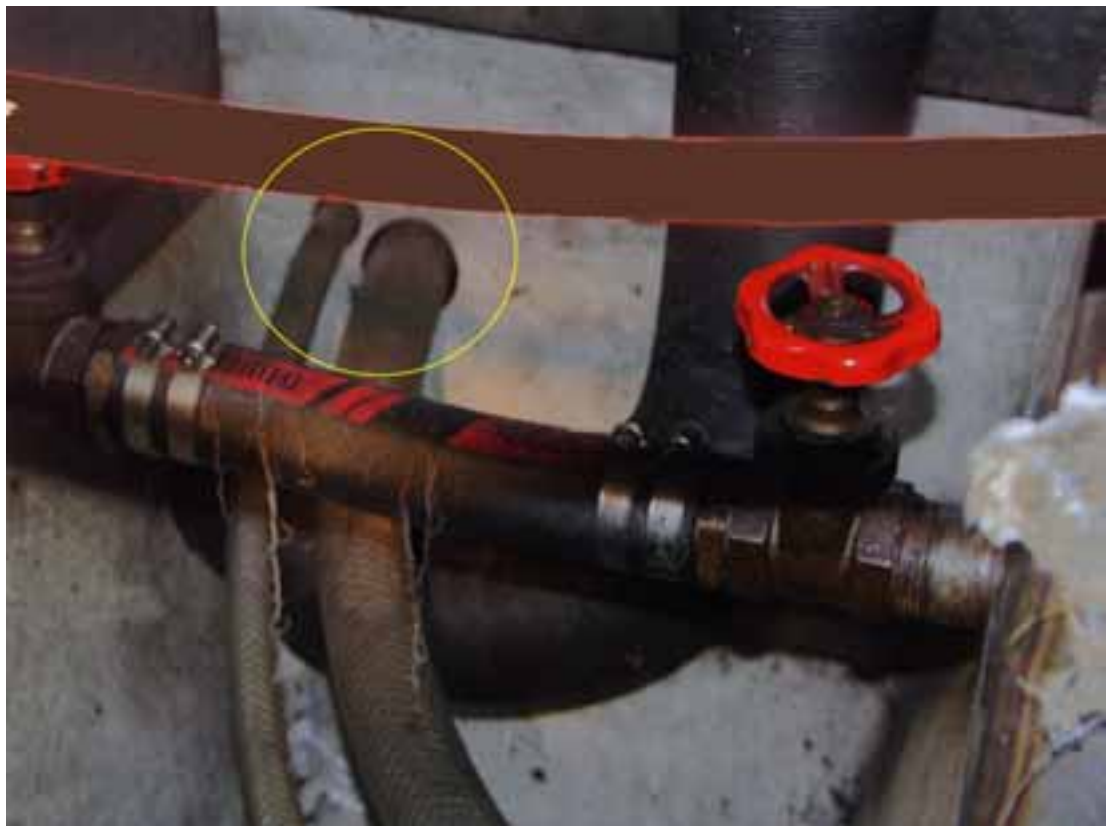
Kuva 12. Konetilan laipion läpi kulkevia vesiletkuja. Letkuja varten oli laipion alaosaan porattu reiät eikä laipio enää asennuksen jälkeen ollut tiivis.

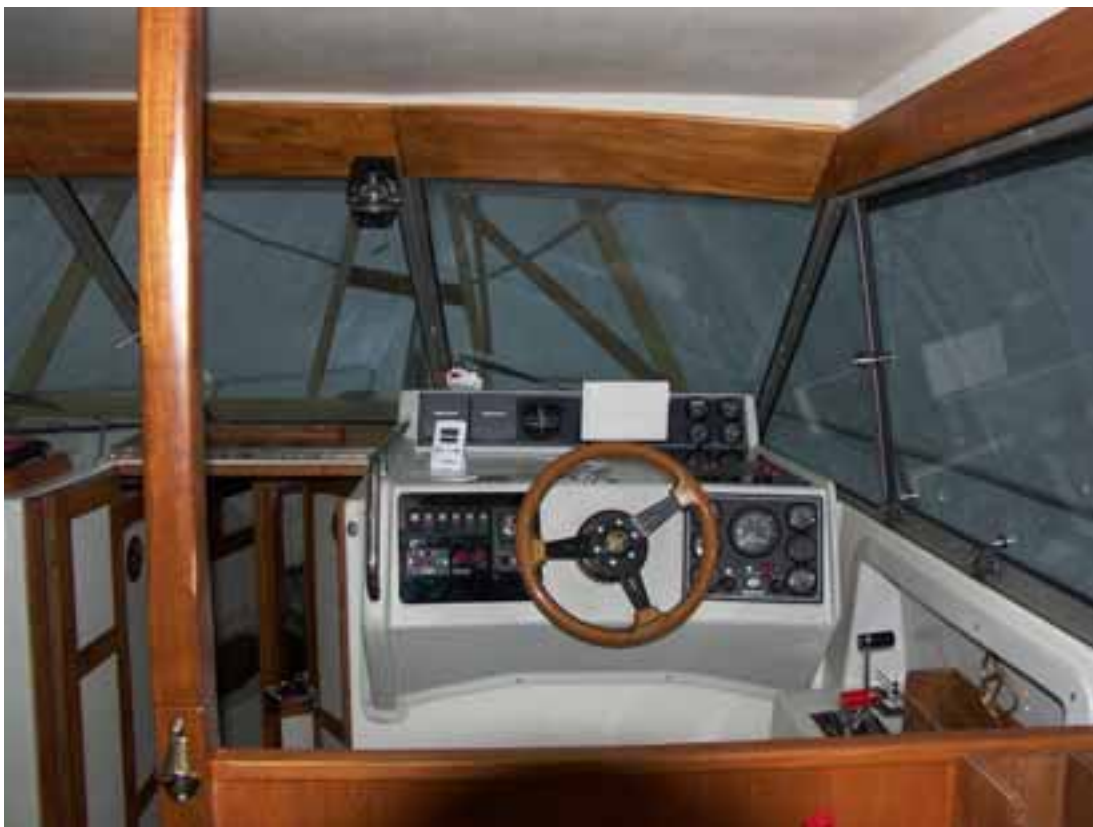
Kuva 19. Onnettomuusveneen sisäohjaamo. Tuulilasi on voimakkaasti kallistettu taaksepäin ja mittareita on sijoitettu tuulilasin alapuolelle siten, että mittarivalojen heijastukset näkyvät tuulilasissa kuljettajan näkökentässä. Kuva on otettu veneen korjaamisen jälkeen vuonna 2004.

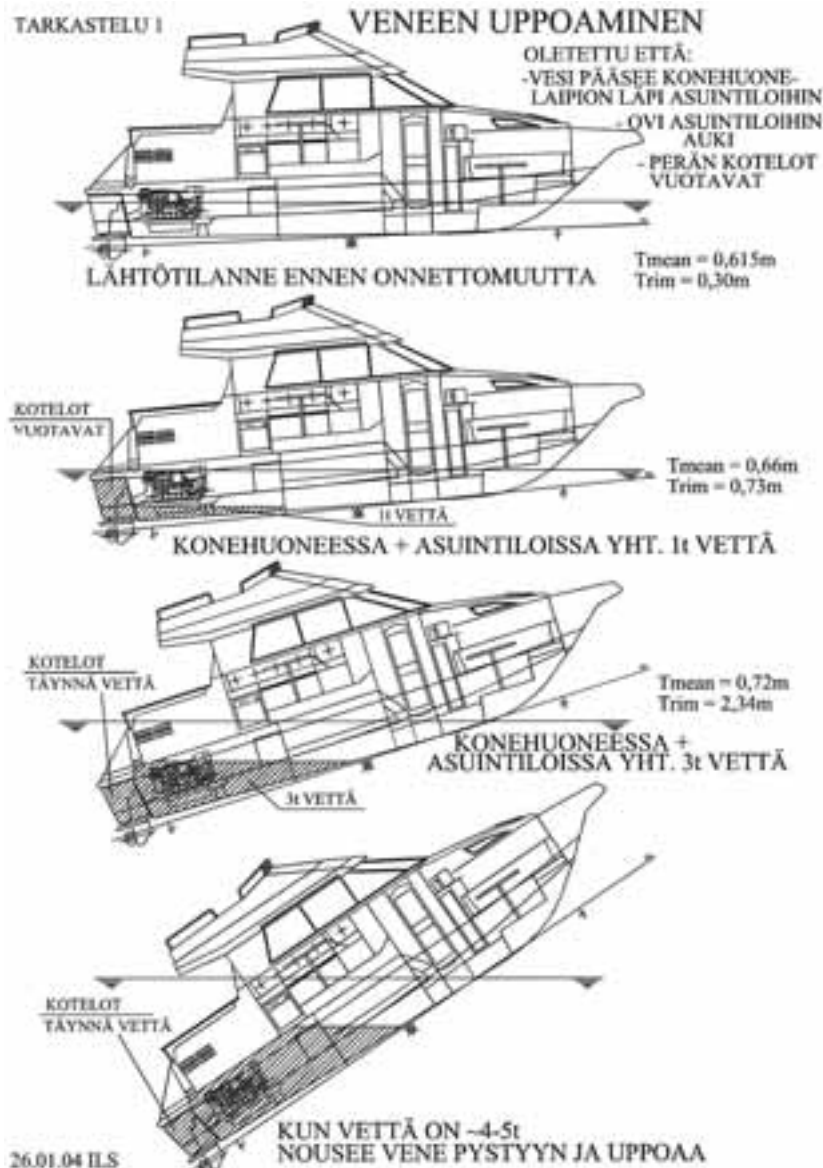
Kuva 23. Tarkastelu 1.

Kuvassa on esitetty miten erisuuruisten vesimäärien tulo veneen sisätiloihin vaikuttaa aluksen kellunta-asentoon ja uppoamiseen. Ko. tilanne vastaa todennäköisesti todellista onnettomuustilannetta tapahtuman staattisen osuuden osalta. Aallokon ja rysän vaikutukset ovat lisänneet täyttymisen ja uppoamisen nopeutta, mutta uppoamisen perustapahtuma käy ilmi tästä tarkastelusta.

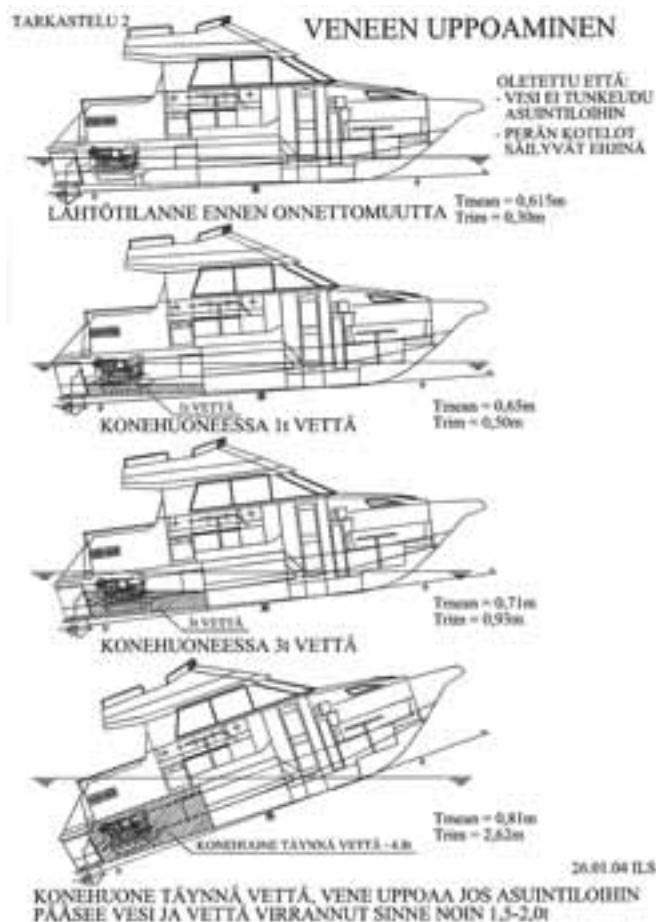
Kuva 24. Tarkastelu 2.

Tarkastelu näyttää, että konetilan täyttymisen seurauksena vene olisi uinut voimakkaassa perätrimmissä (peräsyväys 2,1m) vuodon lopputilanteessa. Konetila olisi ollut täynnä vettä (4,8t). Samoin olisi avotila ollut vedessä ja vesi olisi noussut noin 0,2m avotilan kynnyksen yläpuolelle.

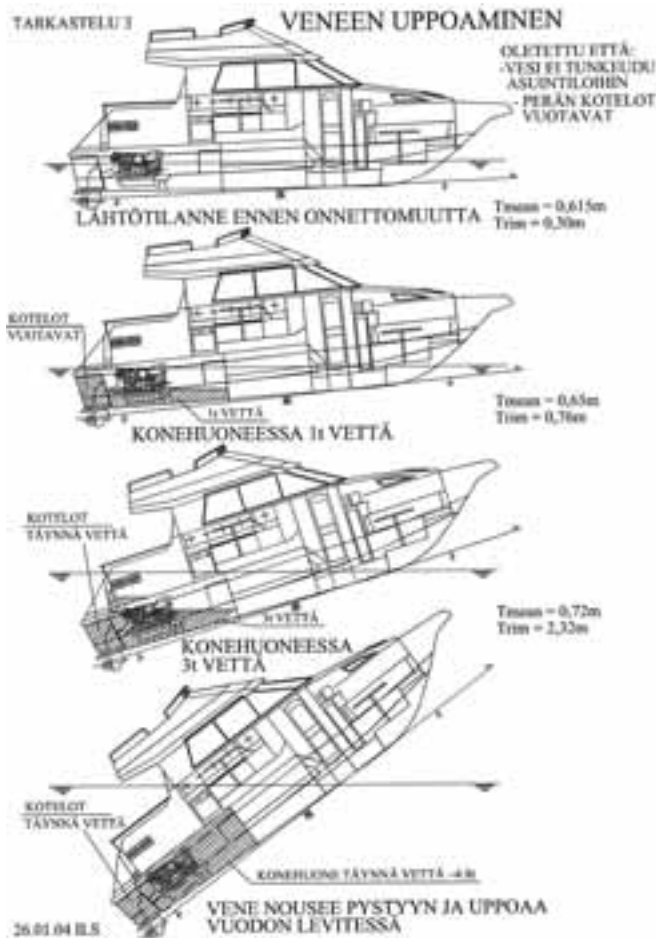
Kuva 25. Tarkastelu 3.

Tarkastelu näyttää, että konehuoneen ja peräkotelon täyttyessä täyteen vene nousisi pystyyn ja käytännössä uppoaisi vähitellen vuodon levitessä. Vuodon edetessä pääsisi vettä laitaläpivienneistä konehuoneeseen (vrt. edelliset tarkastelut). (Avoin laitaläpivienti SB joutuu veden alle kun vettä tullut sisään vähän yli 2 t.) Isot konehuoneen tuuletusaukot alkaisivat painua veteen kun vettä olisi vuotanut konehuoneeseen n. 2,5 t eli noin 50% tilavuudesta.

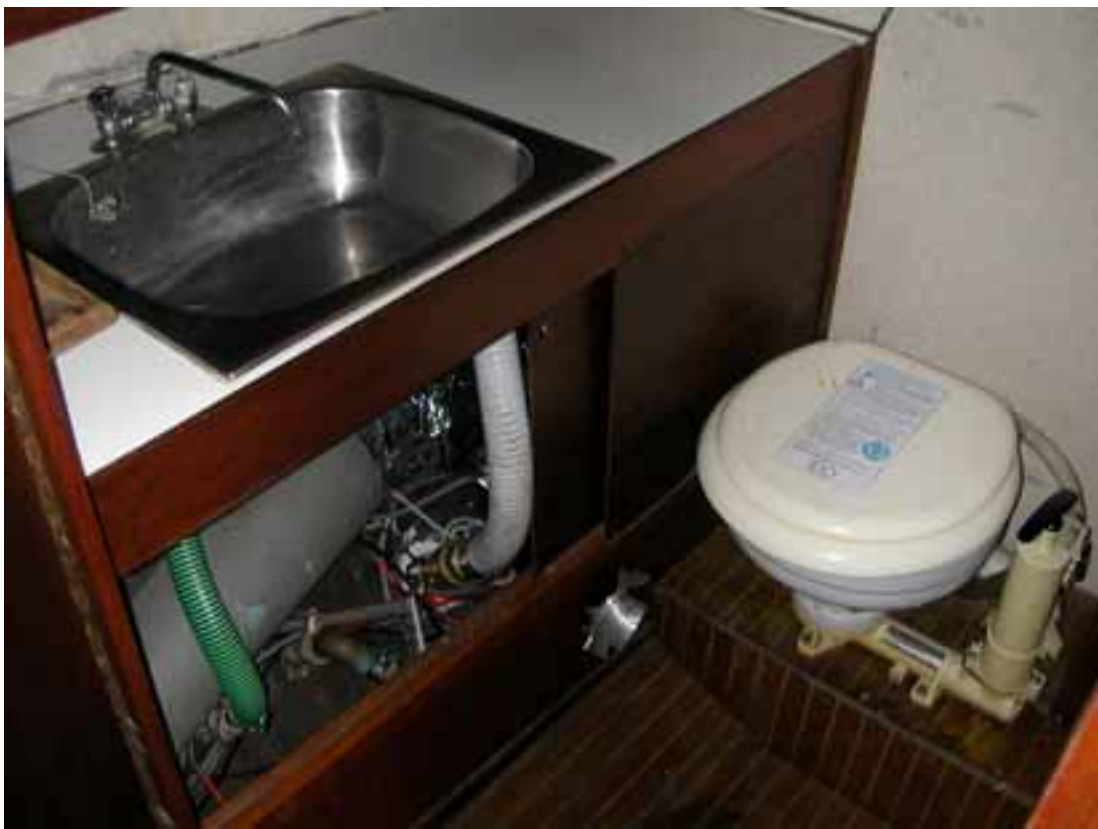
Kuva 2. Onnettomuusveneen WC salongista nähtynä. Kuvassa näkyy pohjaventtiilin sijainti ja niiden käsikahvojen luoksepäästävyys. Vaurioitunut venttiili on oikeapuoleinen (suurempi) venttiili.

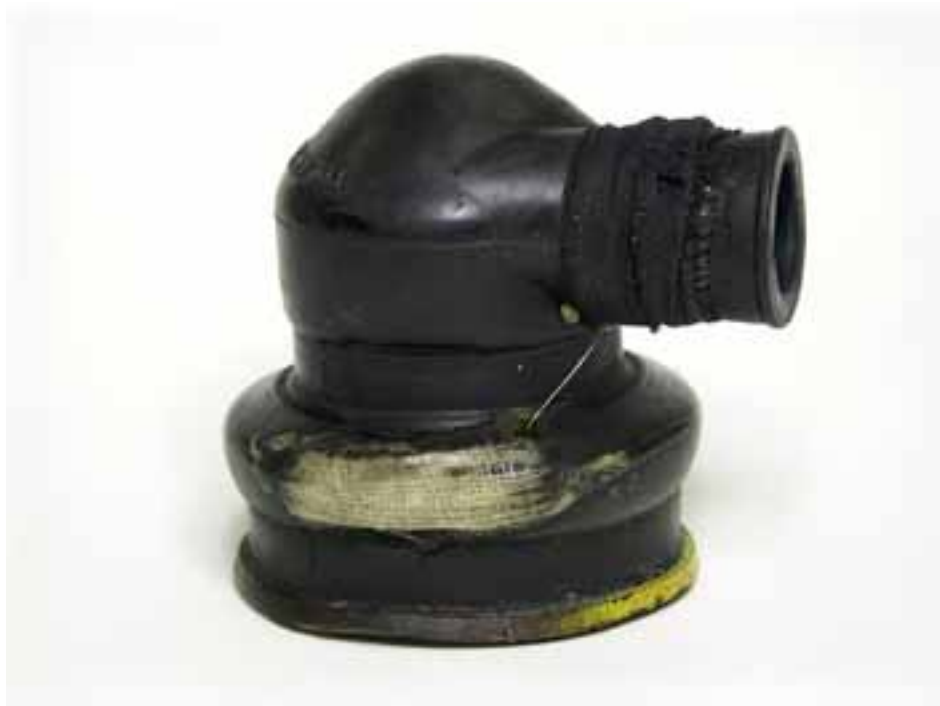
Kumisen päätykappaleen rakenne on sellainen, että sen korjaaminen veneessä normaalisti mukana pidettävillä korjausvälineillä kuten eristysnauhalla, massalla tai liimalla on käytännössä mahdotonta. Vaurioituneen osan ainoa asianmukainen korjaustapa on osan uusiminen, sillä heikentynyt kumi on kauttaaltaan säröaltista ja saattaa tilapäiskorjauksesta huolimatta revetä uudelleen.

Kuva 3. Vaurioitunut osa tilapäiskorjauksen jälkeen.

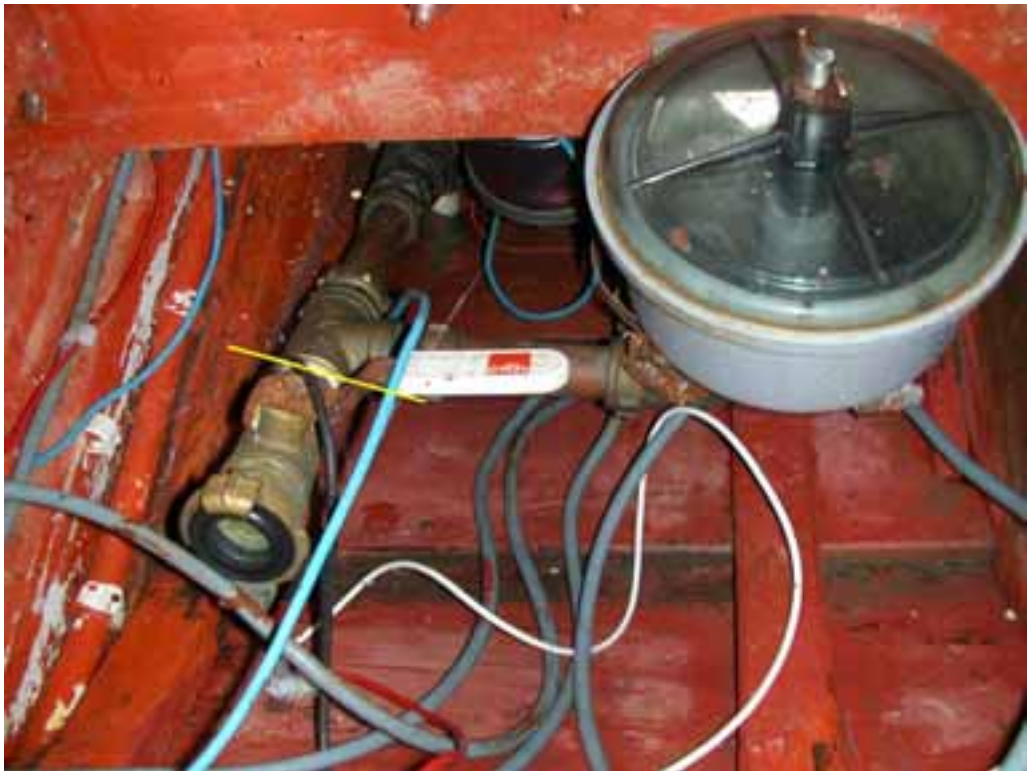
Kuva 5. Merivesiputkisto. Piirrosmerkki osoittaa katkeamiskohdan.

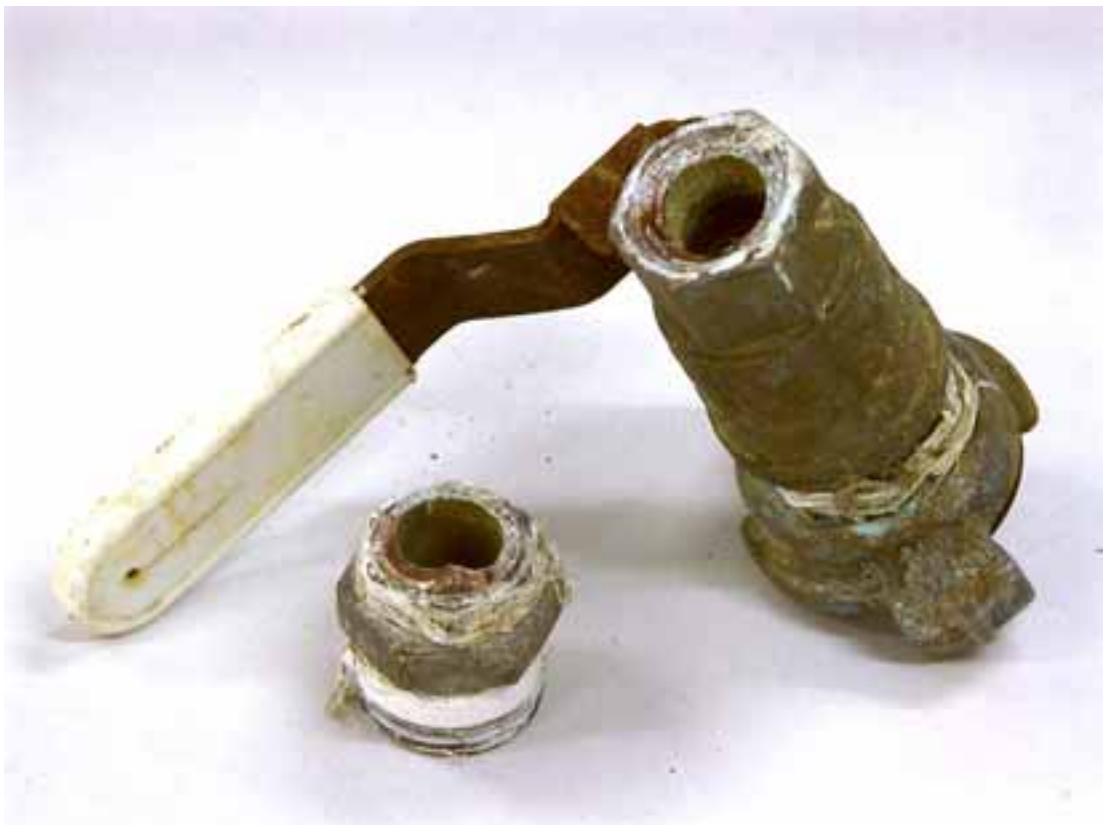
Alustavassa tarkastuksessa havaittiin venttiilin nipan murtuneen ja että murtopinta oli himmeä ja syöpyneen oloinen. Syöpymiseltä vaikuttavaa jäännettä havaittiin myös muualla materiaalissa vauriokohdan lähellä.

Kuva 6. Hana ja sen katkennut nippa.

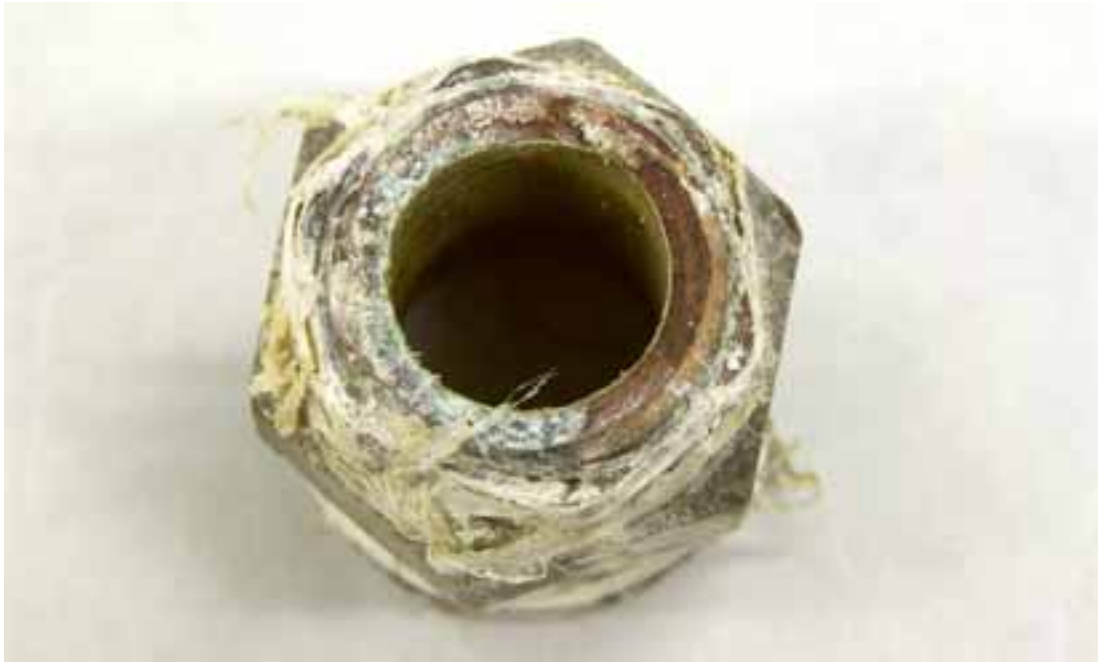
Kuva 7. Nipan murtopinta.

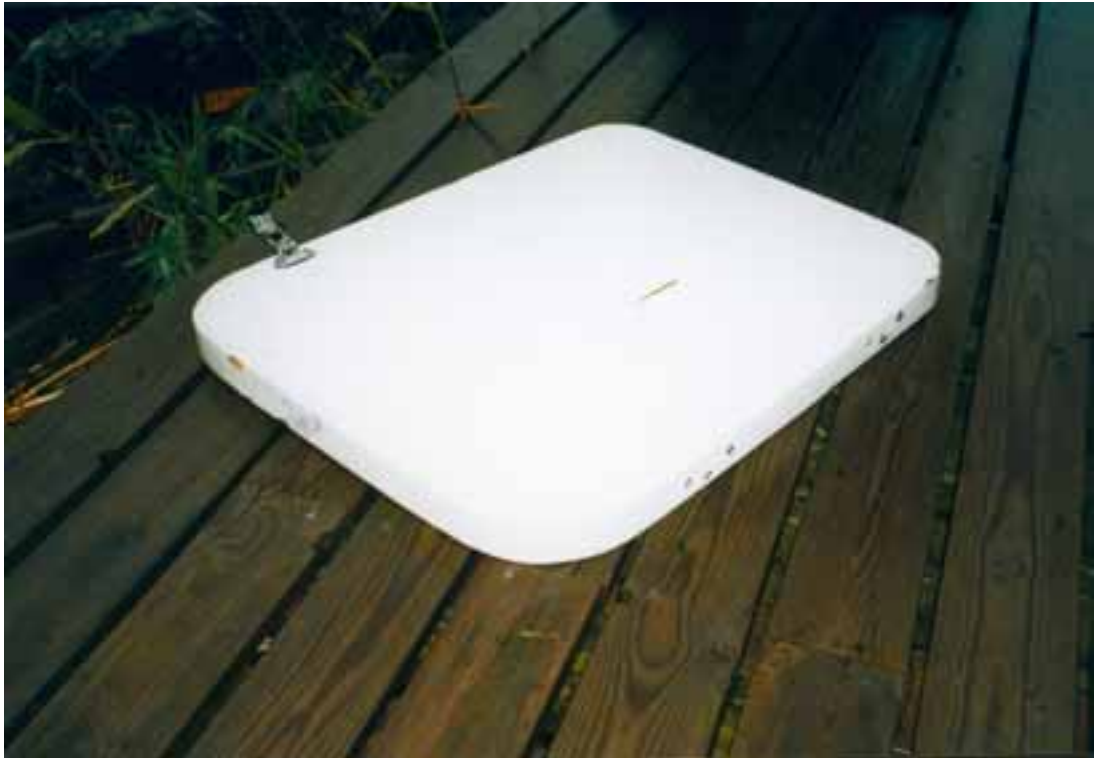
Tutkittaessa tapahtumaa todettiin avotilan kulkuluukun irronneen saranoistaan tavalla, joka viittasi siihen, että veneen perään vaikuttanut aallokko oli lyönyt oven sijoiltaan.

Kuva 12. Peräpeilin kulkuluukku irronneena tapahtuman jälkeen.
