Tutkintaselostus

C 9/2003 M

Matkustaja-autolautta SPOVEN, karilleajot Torsholman luona ja Degerön lähellä 7.–8.11.2003

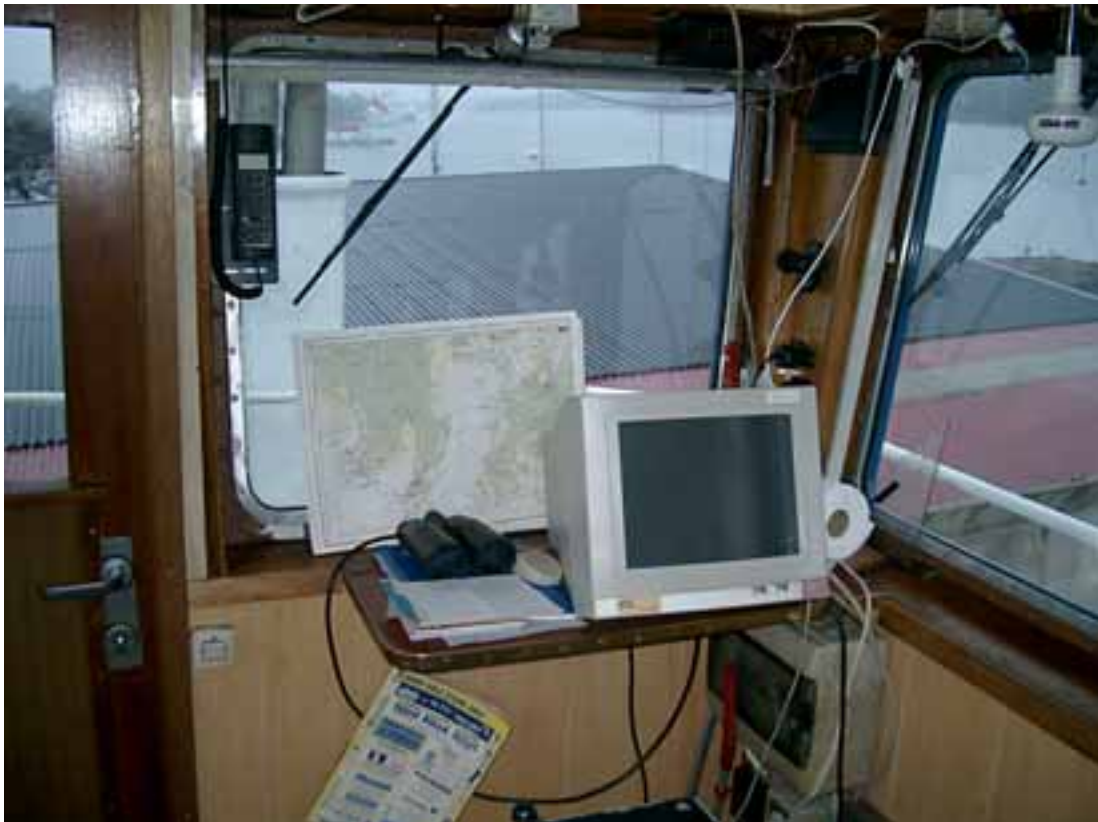
Kuva 2. Mukana olleen navigointiohjelman käyttöön tarkoitettu tietokone.

Ohjaamovarustukseen kuului lisäksi varustamon luvalla sinne tuotu ja asennettu navigointiohjelmalla varustettu tietokone ja GPS-vastaanotin. Näiden käyttö oli kuitenkin toistaiseksi kokeiluluonteista. Tätä järjestelmää käyttää pääasiassa toisen vuoron päällikkö, jonka omaisuutta laitteet ovat.

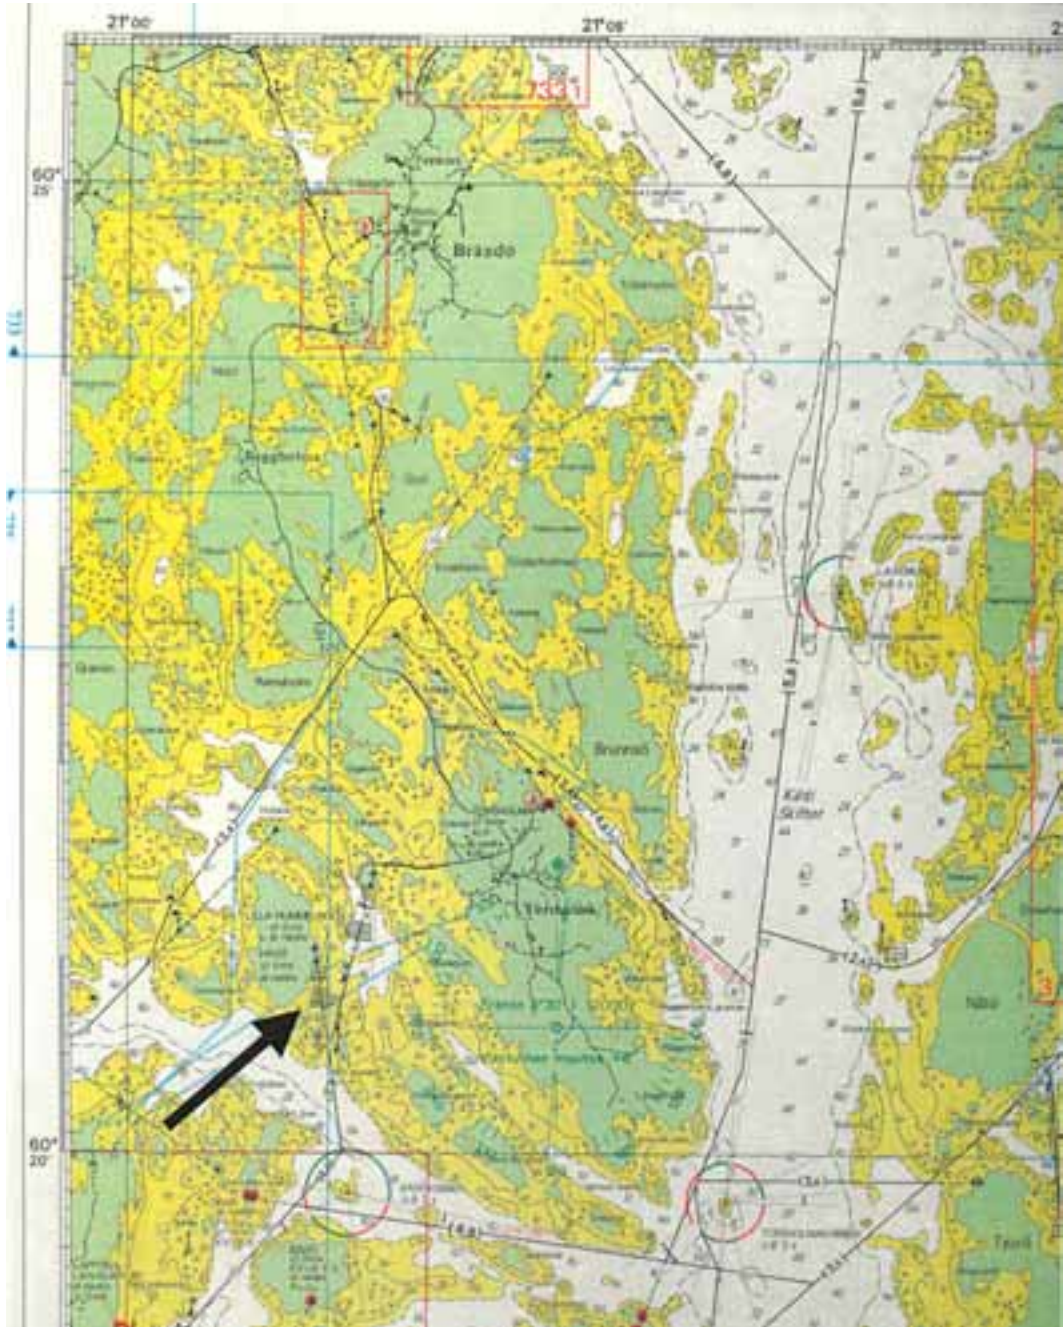
sella. Hän päätti kääntää aluksen kulkemaan siten, että tutkan tulkitseminen olisi helpompaa. Käännöksen aikana alus ajautui ahtaassa kulkuväylässä väyläalueen ulkopuolelle niin pitkälle, että se osui matalikkoon. Vauhtia hiljennettäessä ja tehdessään samanaikaisesti käännöstä, ei päällikkö käännöksen aikana havainnut aluksen ajautuvan väyläalueen ulkopuolelle. Tutkakuva oli ollut käännöksen aikana vaikeasti tulkittava ja sitä oli vaikea nähdä koneiden käyttö- ja peräsinten ohjailupaikalta. Kun aluksessa tuntui pohjakosketuksesta aiheutunut tärähtely, päällikkö arvioi vauhtia olleen vielä noin 5 solmua. SPOVEN jäi karille väylän länsipuolelle paikassa 60°20,6' N ja 021°01,8' E. Päällikkö oli tapahtumahetkellä komentosillalla yksin, sillä kansimies oli alhaalla konehuoneessa tavanomaisissa lähdön jälkeisissä askareissaan saattamassa alusta merikuntoon ja oli tulossa komentosillalle karilleajon tapahtuessa. Hän kääntyi välittömästi takaisin konehuoneeseen tarkastamaan samalla aluksen rungon sisäpuolisesti ja totesi, että alus ei vuoda. Päällikkö kytki potkurien nousut nolnaan ja koneisto kytkettiin irti potkuriakseleista konehuoneesta.

Kuva 4. Nuoli osoittaa karilleajopaikkaa 7.11.2003. (© Merenkulkulaitos)

Ensimmäisessä karilleajossa ei syntynyt vuotoja. Sukeltajan suorittamassa tarkastuksessa todettiin keulanpuoleisen peräsimen yläpään akselitapin murtuneen heti laipan alapuolelta. Saman peräsimen alalaakerin ja sen laakeripesän havaittiin murtuneen. Lisäksi keulanpuoleinen kalarauta ja jäärauta olivat vääntyneet oikealle noin 30 cm. Keulanpuoleisen potkurin kahden potkurilavan kärjet olivat taipuneet. Edellä lueteltujen vaurioiden lisäksi kölirangassa oli iskeytymiä ja rungossa naarmuja ja lommoja.
