## Tutkintaselostus

B3/2004M

### **Troolari SEA GULL, uppoaminen Itämerellä 27.5.2004**

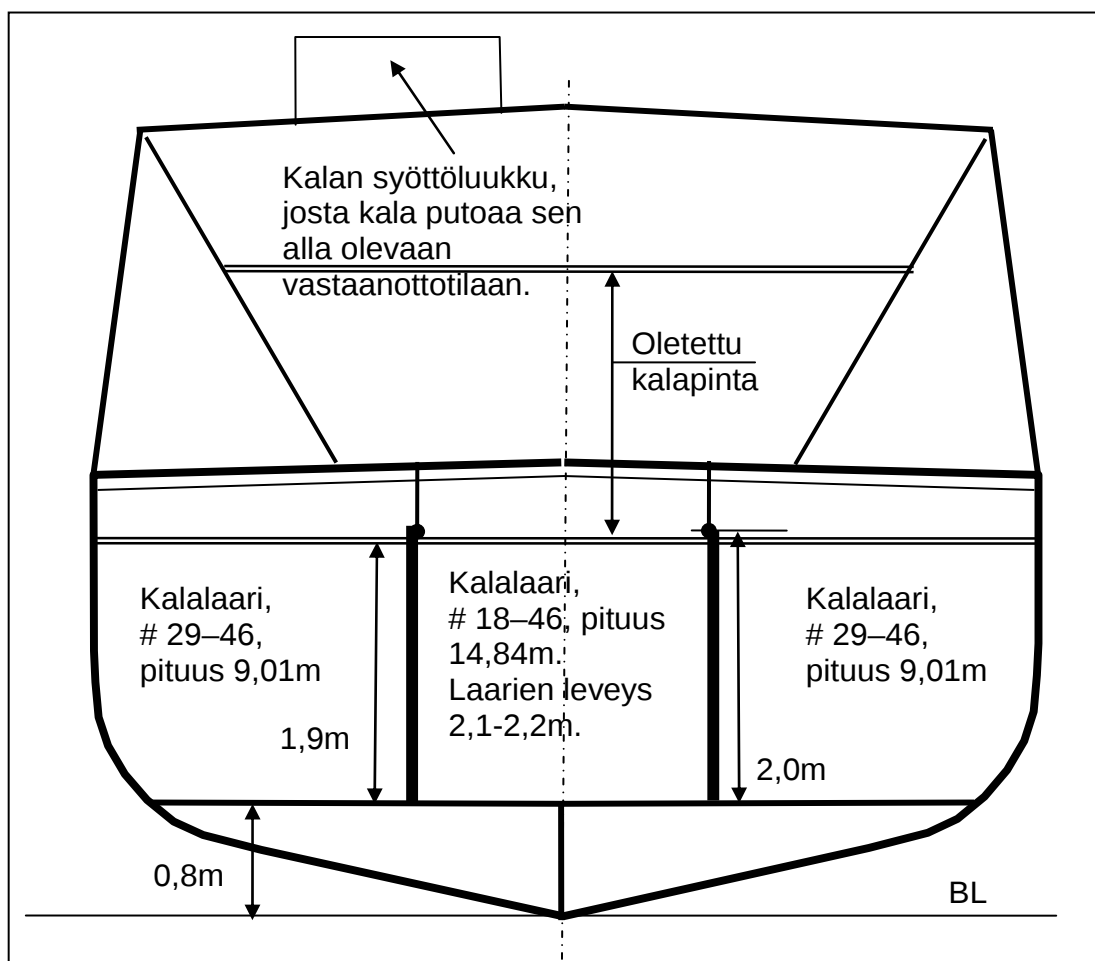
Aluksen ruuma oli jaettu pitkittäin kolmeen kalalaariin, kunkin leveys 2,1–2,2 m, kuvat 1a ja 1b. Laidoilla olleiden laarien pituudeksi on oletettu 9,0 m, (kaaret 29–46) ja keskilaarin pituudeksi 14,84 m (kaaret 18–46). Pitkittäiset seinämät koostuivat 1,0–1,2 m pituisista ja 20–30 cm leveistä puulankuista ja alumiinilevyistä. Keskiruuma oli jaettu 1,0–1,2 m välein poikittaisilla lankuilla ja alumiinilevyillä. Pitkittäiset seinämät ulottuivat noin 2 m korkeuteen. Siitä ylöspäin väli oli peitetty ruuman katosta roikkuvalla verholla. Pitkittäiset seinämät oli kiilattu paikoilleen. Seinämät oli tuettu niiden päälle asennetuilla teräsputkil- la.

Kuva 1a. SEA GULLin kalaruuman poikkileikkaus. Alhaalla ruumien laarit, ylhäällä välikansitila, jonne kala vastaanotetaan ylhäällä olevan luukun kautta ja ohjataan edelleen laareihin. Välikansitilassa saattoi tilapäisesti olla troolin tyhjennyksen aikana useita tonneja kalaa.

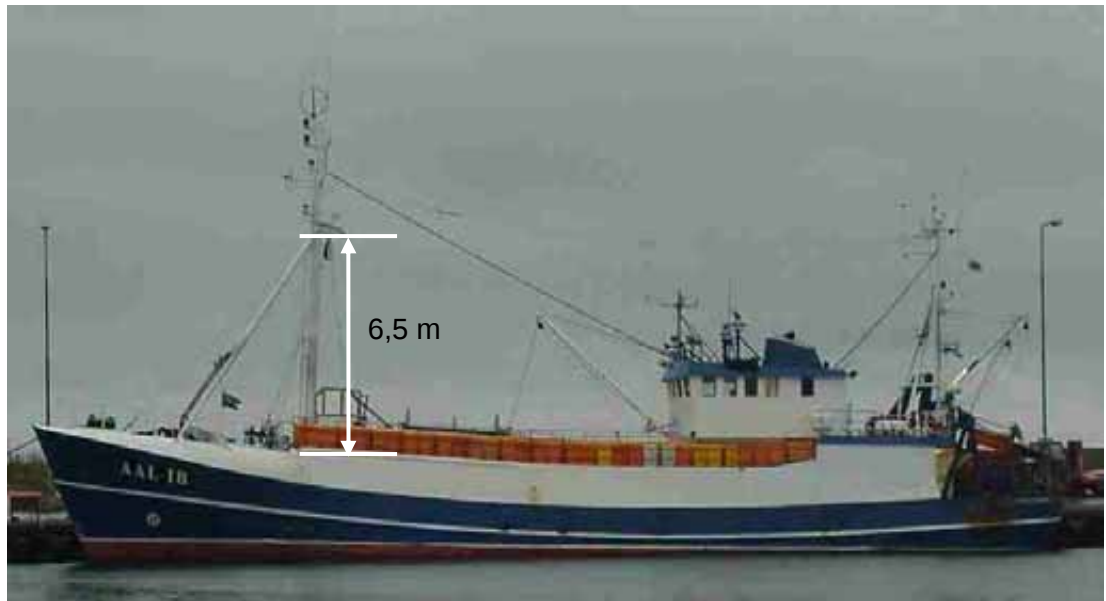
Kuva 2. SEA GULL. Kuvassa on aluksen vasen laita. Alus oli rakenteeltaan epäsymmetrinen, vertaa kuvaan 3 ja yleiskuvaluonnokseen, kuva 9. Kalapussia nostettaessa pussin tukipiste oli noin 6,5 m korkeudella keulapakan kannesta. Kuvassa 7 näkyy tukipiste sivusuunnassa. Nostossa alus kallistui oikealle. Kuvassa aluksen keulan syväys on noin 2 m ja perän 2,7 m. Kuvassa näkyy myös keulapotkurin merkki.

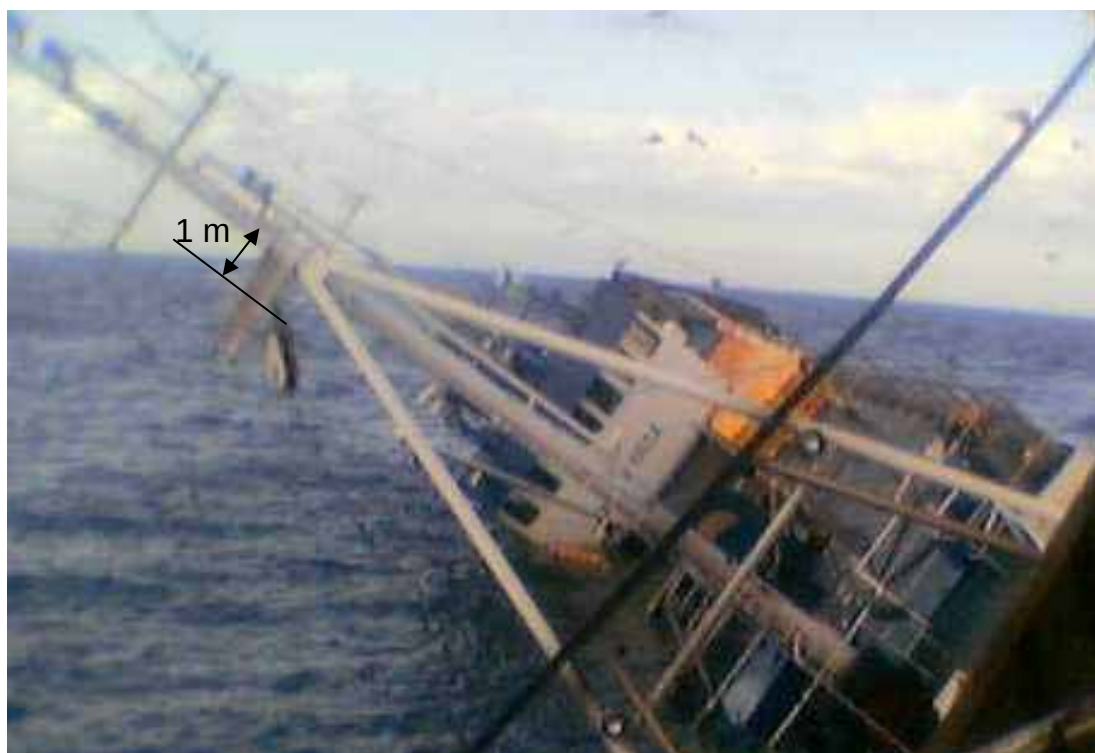
Kuva 7. SEA GULL kuvattuna 27.5.2004 aamulla noin klo 5. Alus oli tuolloin kallellaan noin 55 astetta. Noston tukipiste on noin 1 m sivussa keskiviivasta.

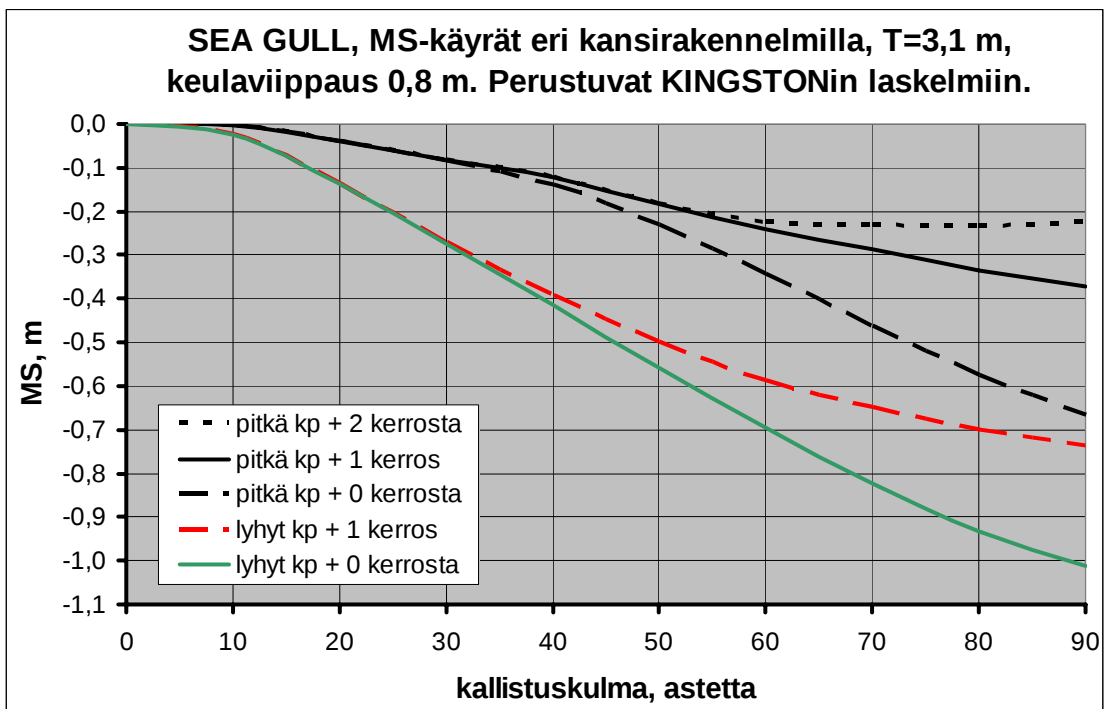
Kuten kuvasta 11 nähdään, jäännösvakavuus<sup>18</sup> eli varsi MS riippuu voimakkaasti säätiiviisti suljettujen tilojen laajuudesta. MS-arvo vaikuttaa sellaisenaan vakavuusvarteen GZ, joten säätiiviisti suljettujen tilojen laajuudella on aluksen turvallisuudelle ratkaiseva vaikutus. Tällaisten tilojen mukanaolo vakavuudessa riippuu puolestaan aukkojen ja ovi-en paikoista ja niiden auki- tai kiinniolosta. **Kalastuksen aikana aukot on syytä pitää kiinni ja avata vain tarvittavaksi ajaksi. Kalastajan olisi tärkeää tietää aluksensa vakavuus säätiiviisti suljettujen tilojen eri vaihtoehdoilla.**

Kuva 11. Säätiiviisti suljettujen tilojen vaikutus SEA GULLin MS-käyriin. (kp on keulapakka. Kerrokset tarkoittavat perärakennuksen kerroksia.) Mitä korkeammalla käyrä kulkee, sitä parempi vakavuus.

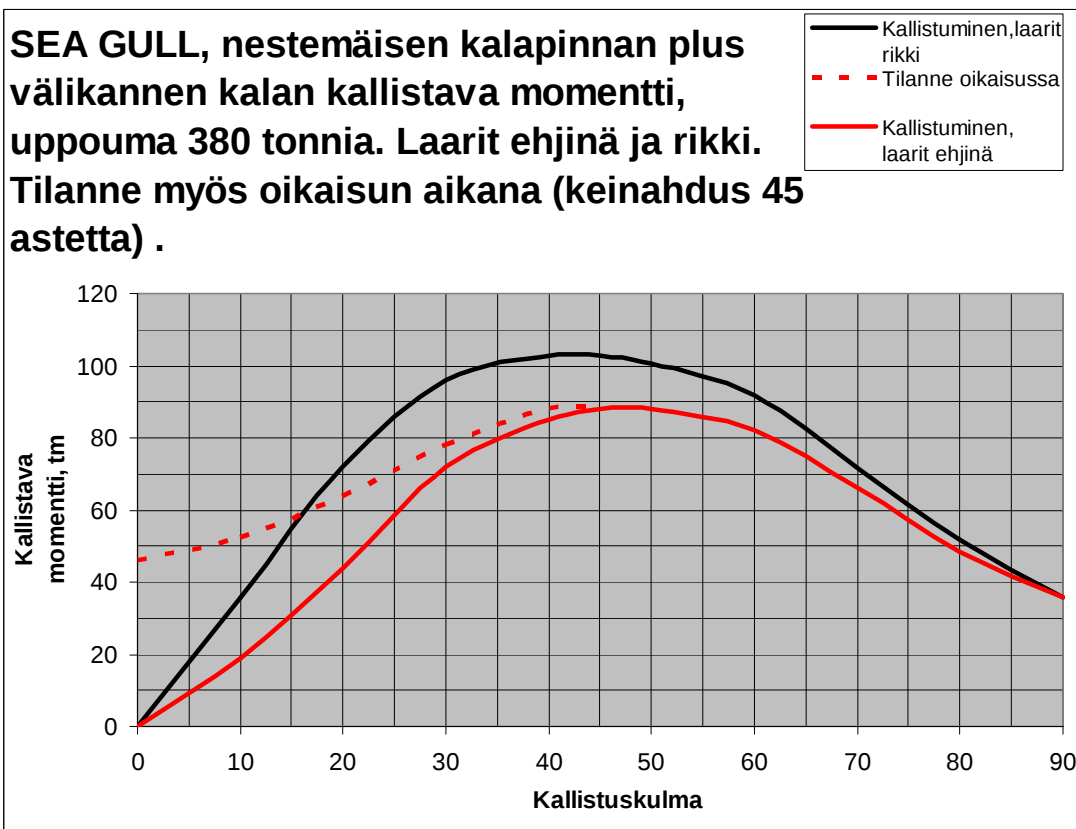
Kuva 13. SEA GULLin kalapinnan kallistava momentti. Se koostuu ruumassa olevasta vellimäiseksi muuttuneesta kalasta (105 t) ja välikannella olevasta kallistumisen johdosta siirtyvästä kalasta (20 t). Punainen käyrä esittää tilannetta nopeassa kallistumisessa, musta maksimiarvoa tilanteen pitkittyessä. Punainen katkoviiva esittää tilannetta, jos alus olisi saatu oikaistua, sillä laarien kalapinnat eivät tasoitu.

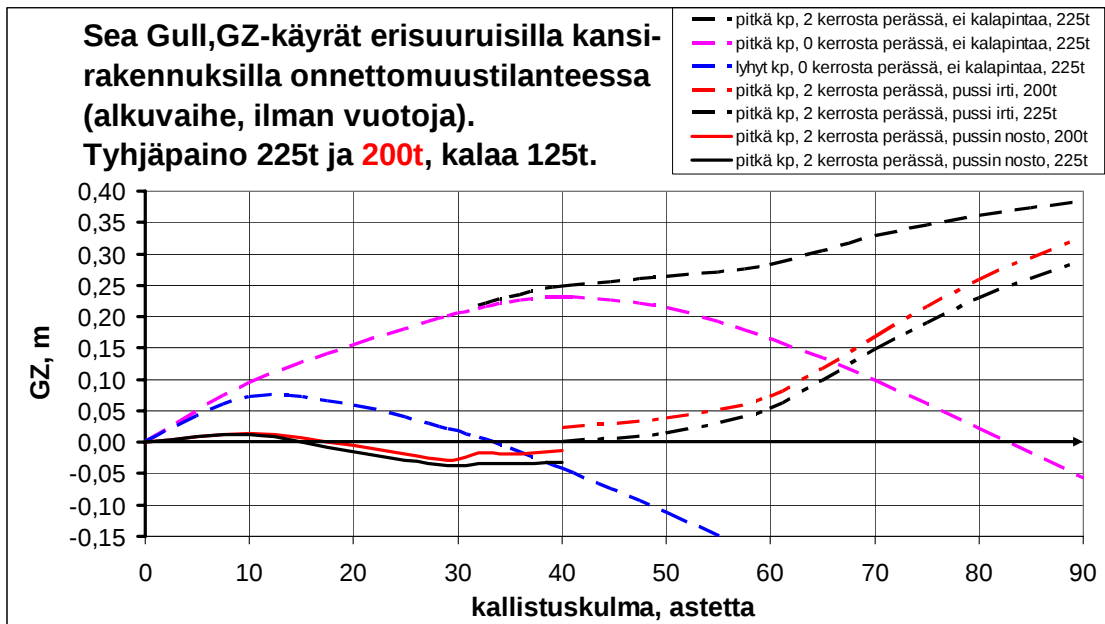
Alus ui niin syvällä, että sen pääkansi oli vedessä, mikä heikensi vakavuutta. Perärakennuksen oikaiseva vaikutus pysäytti kallistumisen etenemisen noin 40 asteen kallistumaan. Kallistuma kasvoi tasapainoaseman jälkeen hitaasti vuotojen johdosta, ts. pistekatkoviivoilla merkityt GZ-käyrät eivät vuotojen johdosta pidä paikkaansa yli 50 asteen kallistuskulmilla. Kun otetaan huomioon laskennan epätarkkuudet ja tehdyt oletukset, kuvaavat käyrät riittävällä tarkkuudella tilanteen kehitymistä: alus kallistui 40–50 asteeseen, pussin irrotus hidasti kallistuman kasvua.

Kuva 14. SEA GULL, vakavuus useilla eri tavoilla laskettuna.

Kaksi ylintä käyrää antaa liian optimistisen kuvan tilanteesta, sillä kalapinta ei voi olla aiheuttamatta kallistavia momenteja tiettyä kulmaa suuremmalla kallistuskulmalla. Rajakulma riippuu mm. kalalajista, kalan vetisyydestä, laarien ja kalapinnan korkeuserosta sekä keinunnan voimakkuudesta. Momentti riippuu laarien leveydestä, ruuman (laarien) täytösasteesta sekä seinämien korkeudesta (pääseekö kalaa valumaan yli). Aihetta on

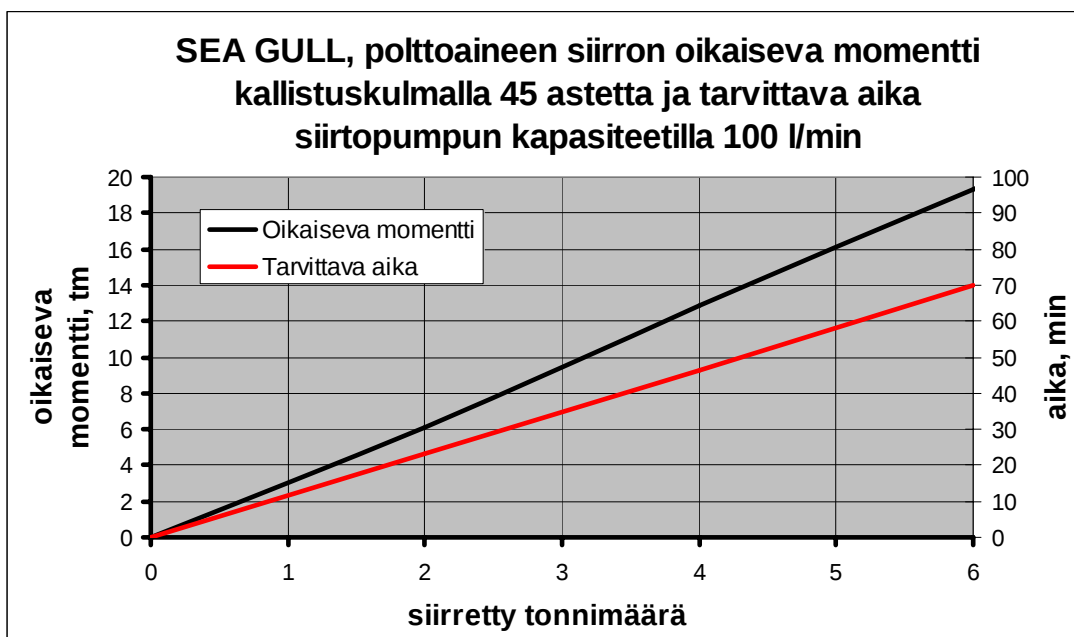
Kuvassa 15 on esitetty polttoaineen siirron suurin mahdollinen vaikutus. Lähtötilannetta, 6 tonnia SB-puolella ja 10 tonnia BB-puolella on verrattu tilanteeseen, jossa polttoainetta on siirretty BB-puolelle. Kallistumisen johdosta oikaiseva momenttivarsi on pienentynyt. Samalla painopiste on hieman noussut. Nettovaikutuksena olisi ollut, jos kaikki polttoaine olisi kyetty siirtämään, noin 20 tm oikaiseva momentti. Polttoaineen imuputken paikasta riippui, kuinka paljon tankista pystyttiin siirtämään 40–50 asteen kallistumalla toiselle puolelle. Samaan aikaan kalaa oli vielä siirtymässä laarien seinämien yli. Lisäksi lastin nestemäisin osa tihkui laarien raoista. Nämä seikat kompensoivat polttoaineen siirron vaikutusta (kuvassa 13 kallistava momentti kasvoi punaiselta käyrältä kohti mustaa käyrää). Lisäksi oletettu polttoaineen siirtopumpun kapasiteetti oli sellainen, että siirto oli hidasta. Todennäköisesti kaikkea polttoainetta ei saatu siirrettyä, ennen kuin aluksesta poistuttiin. Kaiken kaikkiaan, tuloksena oli niin pieni oikaiseva nettovaikutus, että pienessä merenkäynnissä se ei ollut havaittavissa, mikä vastaa miehistön kertomuksia.

Kuva 15. Polttoaineen siirron oikaisevan vaikutuksen ja siirtoon tarvittavan ajan arviointi. Lähtötilanteessa alus on kallistunut 45 astetta SB-puolelle. Polttoainetta on SB-puolella 6 tonnia ja BB-puolella 10 tonnia. Musta käyrä esittää nesteen siirrolla aikaansaatavaa maksimaalista oikaisevaa momenttia, jos kaikki neste olisi onnistuttu siirtämään.

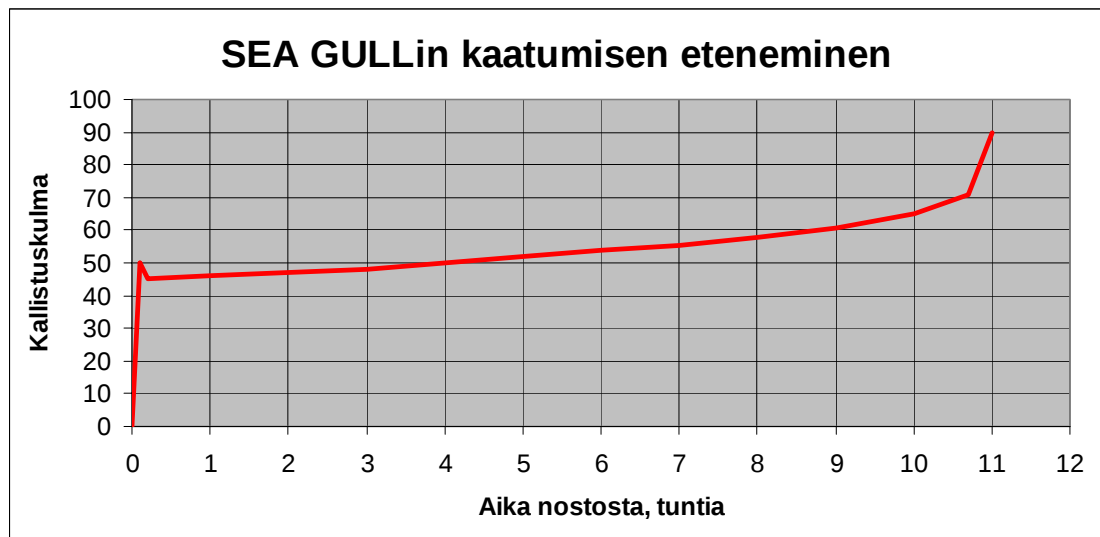
Valokuvien (kuvat 2 ja 19) ottohetkestä kului noin 2½ tuntia aluksen kaatumiseen ja uppoamiseen. Ohjaamon ikkunat joutuivat veteen aluksen vajottua lisää noin 0,7 m. Lisäuppouma oli noin 50 tonnia, mikä vastaa noin 6 l/s tilavuusvirtaa 2½ tunnin aikana. Sisään vuotanut vesi valui alas. Aluksen painopiste saattoi alentua, mutta alus painui syvemmälle, mikä pienensi vesiviiva-pinta-alaa. Vapaat nestepinnat ja mahdollisesti kallistava momentti kasvoivat. Seurauksena aluksen vakavuus vähitellen heikkeni. Kuvassa 17 on tutkijoiden arvio kallistumisen etenemisestä. Kuvissa 18 ja 19 on näytetty kaksi vesiviivaa aluksen kallistuessa, 40 ja 55 astetta ilman vuotoveden vaikutusta. On selvää, että useat ovet ja ikkunat sekä oikealla laidalla olevat ilma- ja peilausputkien päät olivat veden alla.

Kuva 17. SEA GULLin arvoitu kallistuman eteneminen. Alkuhetki on juuri ennen viimeisen pussin nostoa.

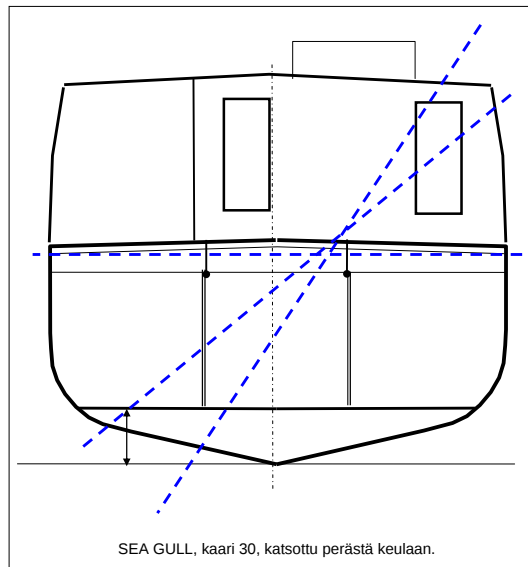
Kuva 18. Vesiviivat 0, 40 ja 55 asteen kallistumalla keulapakan perälaipeon kohdalla, kaari 30. Väläkannelle vievä ovi on selvästi vedessä.

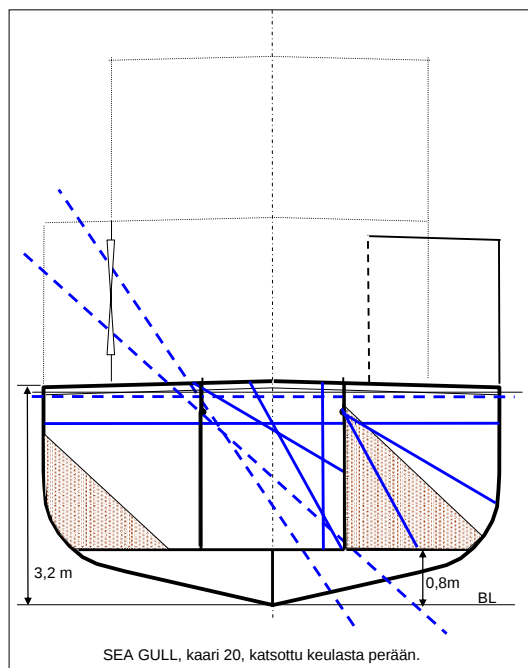
Kuva 19. Vesiviivat 0, 40 ja 55 asteen kallistumalla perärakennuksen keulalaipion kohdalla, kaari 20, katkoviiva. Asuutiloihin vievä ovi on selvästi vedessä 40 asteen kallistumalla. Lisäksi ehjällä viivalla on näytetty kalapintojen äärimmäiset mahdolliset asennot 0, 30, 60 ja 90 asteen kallistumalla (todennäköisesti suurimmilla kallistuskulmilla osa kalasta on jäänyt BB-puolen laariin laarin seinämän rikkoontumisasteesta riippuen). Ruskealla on näytetty polttoainetankkien tilanne 45 asteen kallistumalla. SB-puolella oli 6 t ja BB-puolella 10 t.

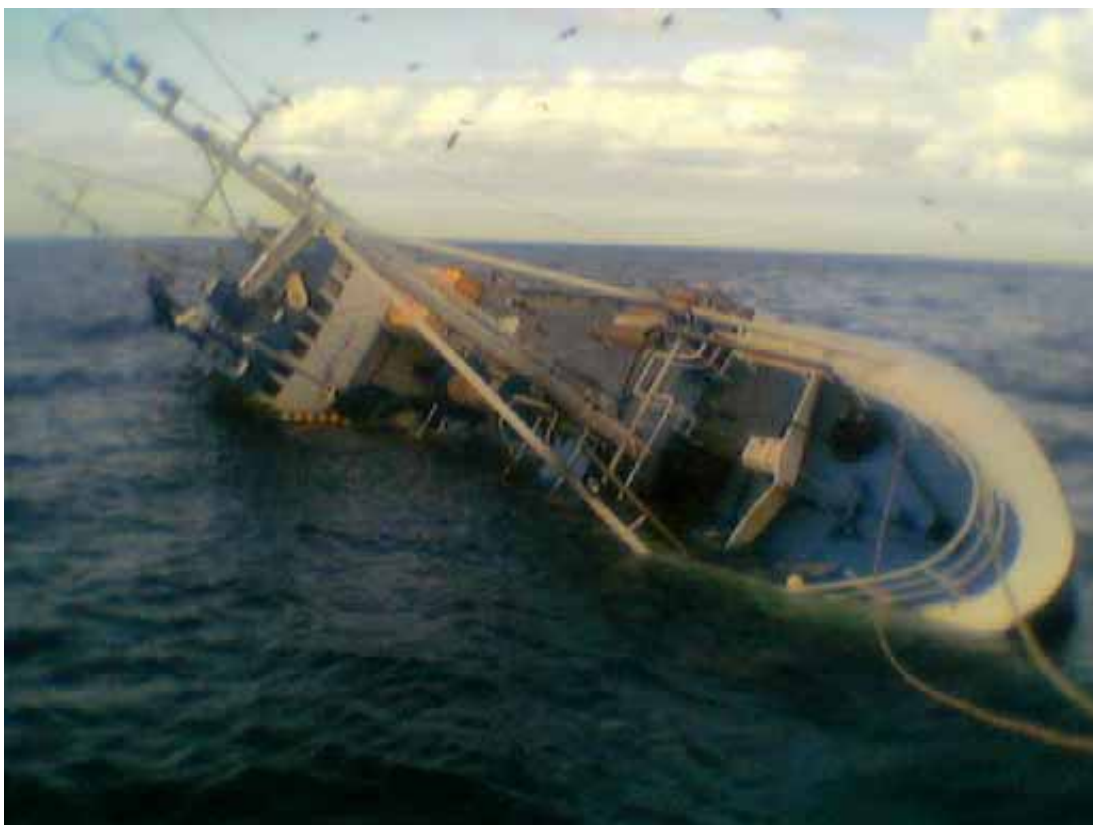
Kuva 20. SEA GULL aamulla 27.5.2004 noin kello 5. Kuvan perusteella on arvioitu vesiviivan kulku ja aallokko.

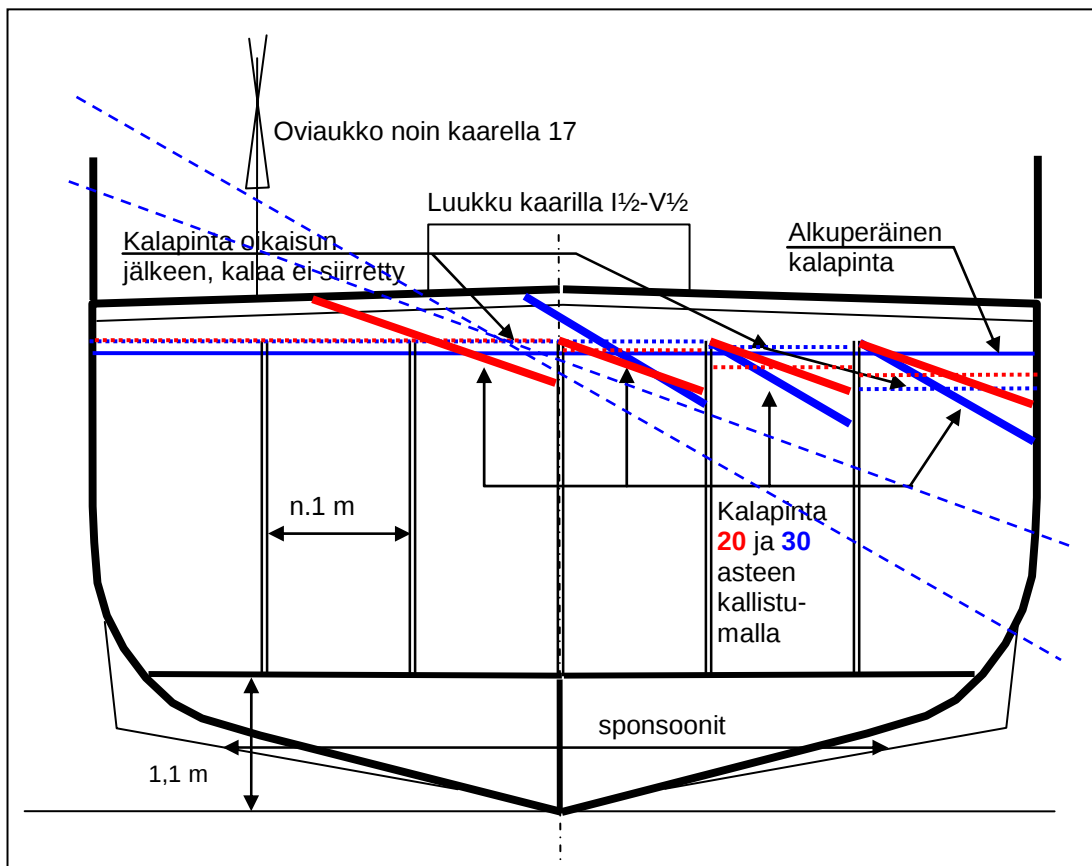
Kuva 2. NORDSJÖn poikkileikkaus, katsottu keulasta perään päin. Kalapinta ulottui 20-30 cm päähän ruuman katosta<sup>8</sup>. Laarien seinämät olivat noin metrin välein. Kuvassa on oletettu, että kalapinta oli 10cm alle laarien seinämien, kun kallistuminen tapahtui. Tällöin ilman kalan siirtoa, kallistava momentti on vielä oikaisun jälkeen noin 18 tm (20 asteen kallistuma)-22 tm (30 asteen kallistuma). Kuvassa on näytetty myös kansirakennuksen oven paikka ja likimääräiset vesiviivat oven kohdalla kallistuskulmilla 20 ja 30 astetta.

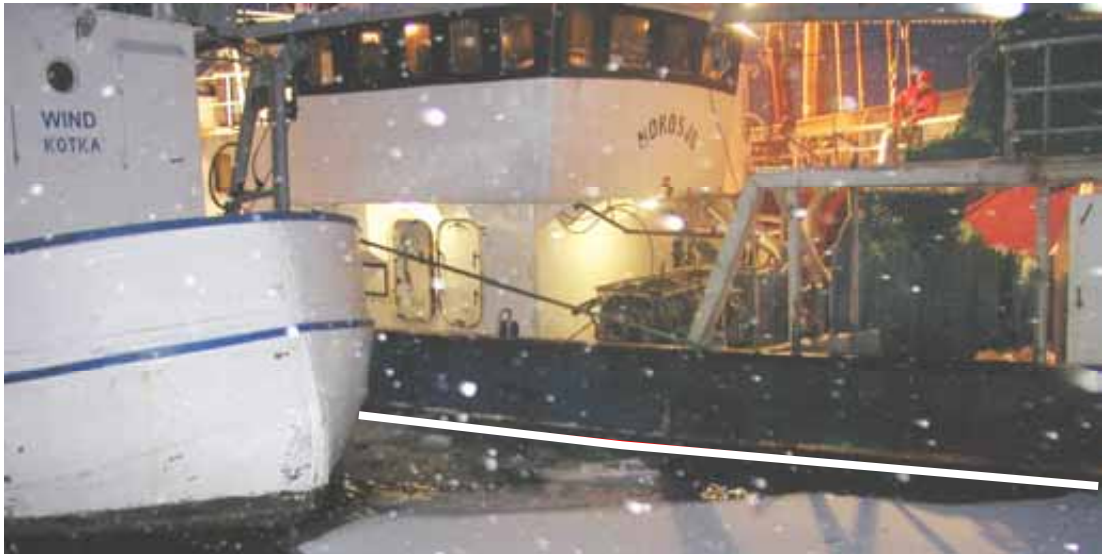
Kuva 4. NORDSJÖ kiinnitettynä WINDiin aamulla 27.1.2004 Perärakennuksen ja keulapakan ovet ovat auki. Aluksen syväys näyttää ulottuvan lähes pääkanteen saakka (arvioitu vesiraja näytetty valkoisella viivalla). Aluksen kallistuma on ilmeisesti lähes oikaistu.

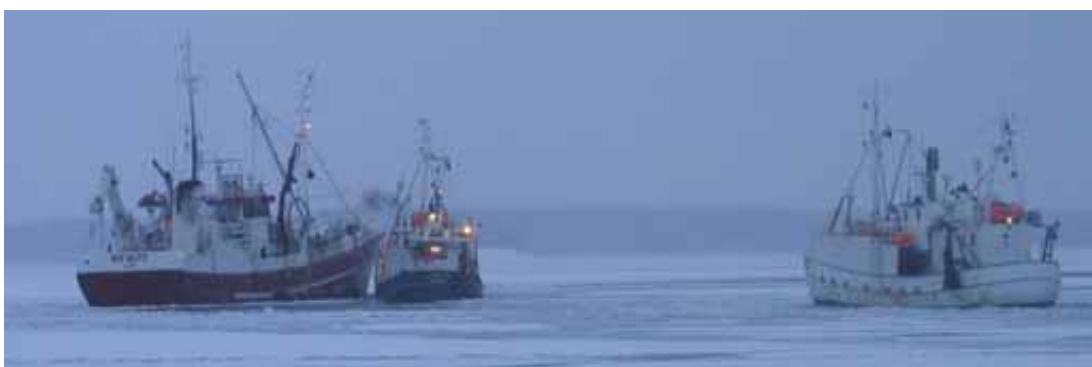
Kuva 6. NORDSJÖn lastia siirretään iltapäivällä 27.1.2004 NEW BALTICiin Kasnä-sin edustalla. WIND oikealla. NORDSJÖn syväys ulottuu tässä vaiheessa vielä lähes pääkanteen saakka ja se näyttää edelleen olevan kallis-tuneena. Alukset olivat siirtyneet turvallisempaan asemaan jäiden keskelle lähemmäs rannikkoa.

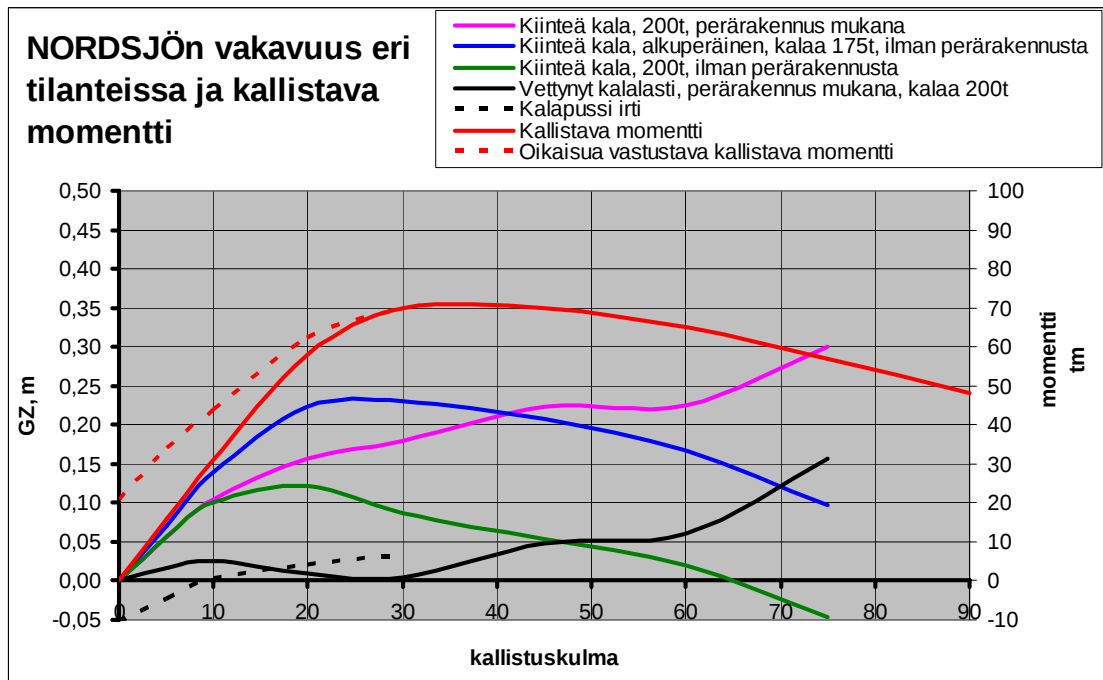
Kuva 11. NORDSJÖn vakavuuskäyriä.

Vakavuuskäyrät ovat hyvin likimääräisiä, mutta voidaan olettaa niiden perusteella, että alus oikeni selvästi kalapussin ja troolin irrotuksen jälkeen noin 10 asteen kallistumaan. Kallistuman edelleen pienentäminen sujui hitaammin painoja ja kalaa siirtämällä. Tämä johtui siitä, että osa siirtyneestä kalasta jäi kallistuneelle puolelle, kuva 2. Lopulta tarvittiin noin 20 tm oikaiseva momentti.

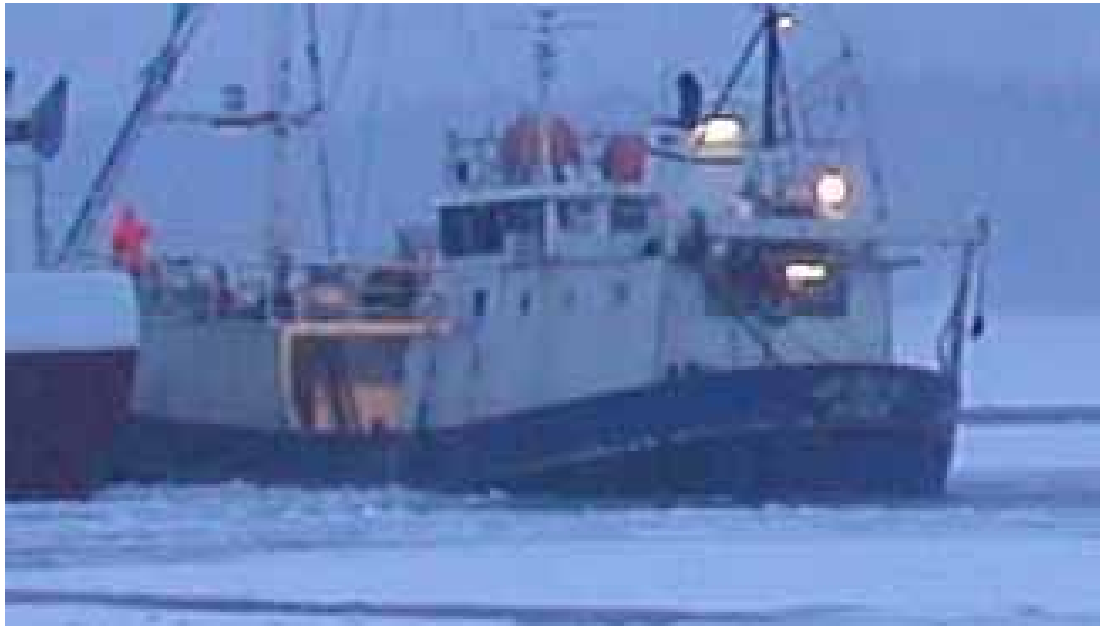
*Kuva 13. NORDSJÖn asennon arviointi tyhjennyksen aikana. Perä on korkealla, ts. aluksella on melko suuri keulaviippaus. Syväys on edelleen lähes 3,5 m. Aluksella on ilmeisesti vielä pieni kallistuma oikealle.*
