Tutkintaselostus

B 4/2004 M

Veneonnettomuus Kotkan edustalla 3.7.2004

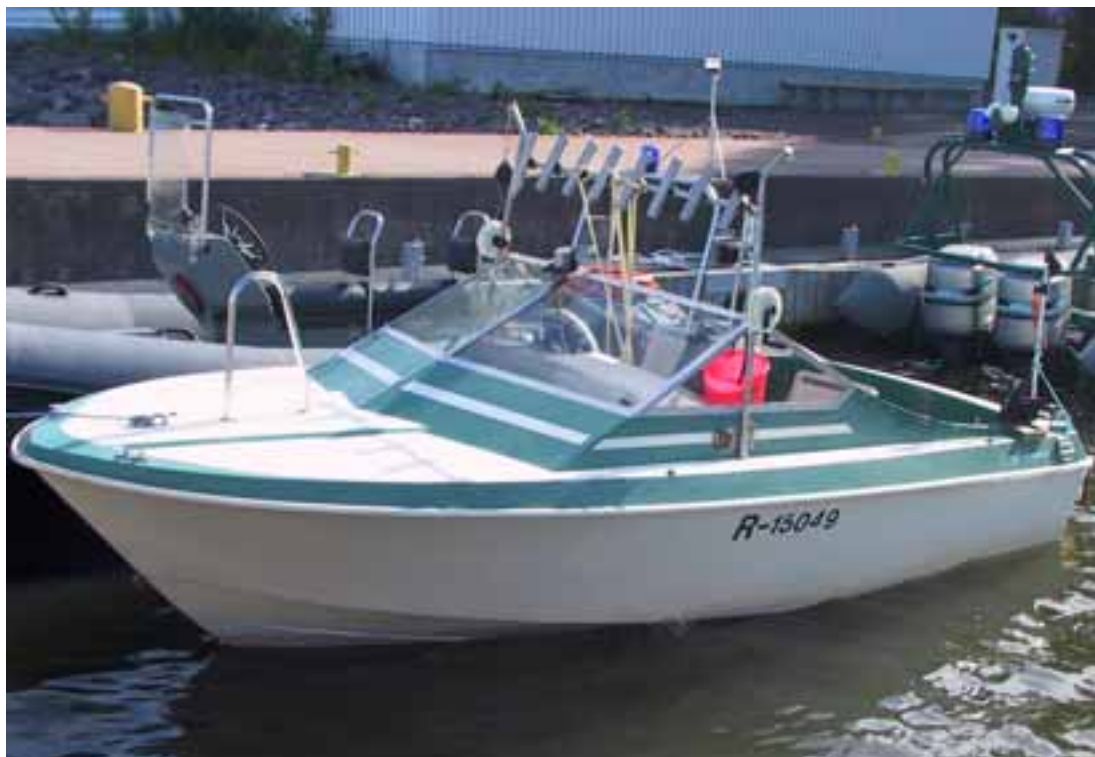
Kuva 2. Onnettomuusvene onnettomuuden jälkeen.

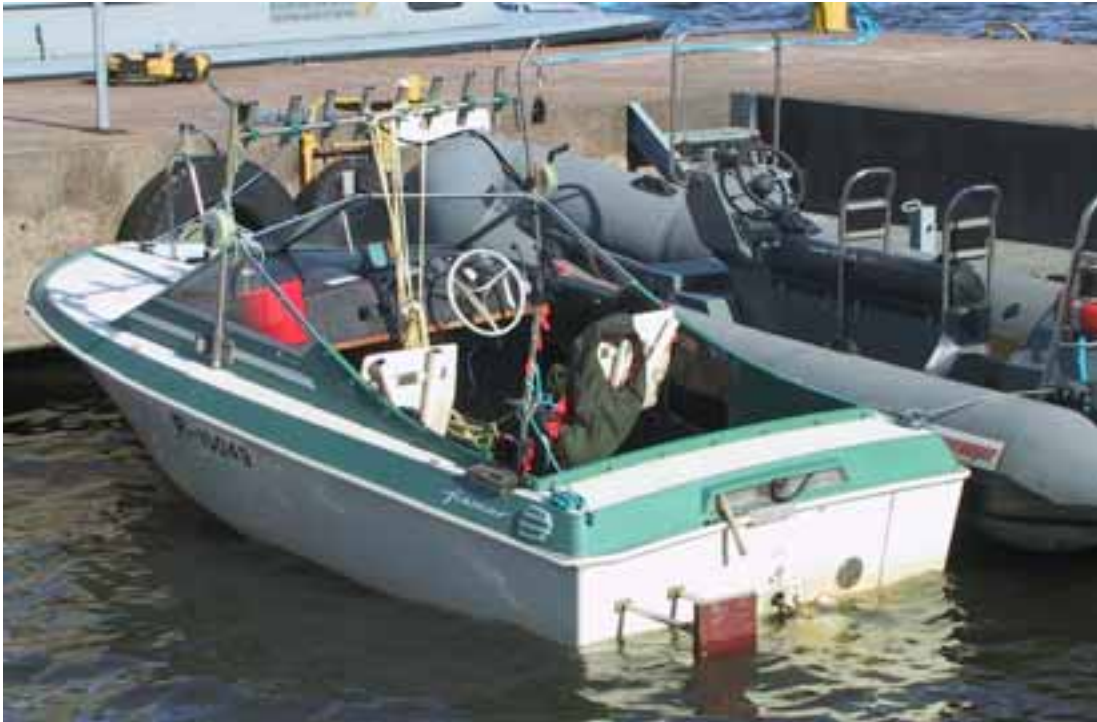
Kuva 3. Onnettomuusvene onnettomuuden jälkeen.

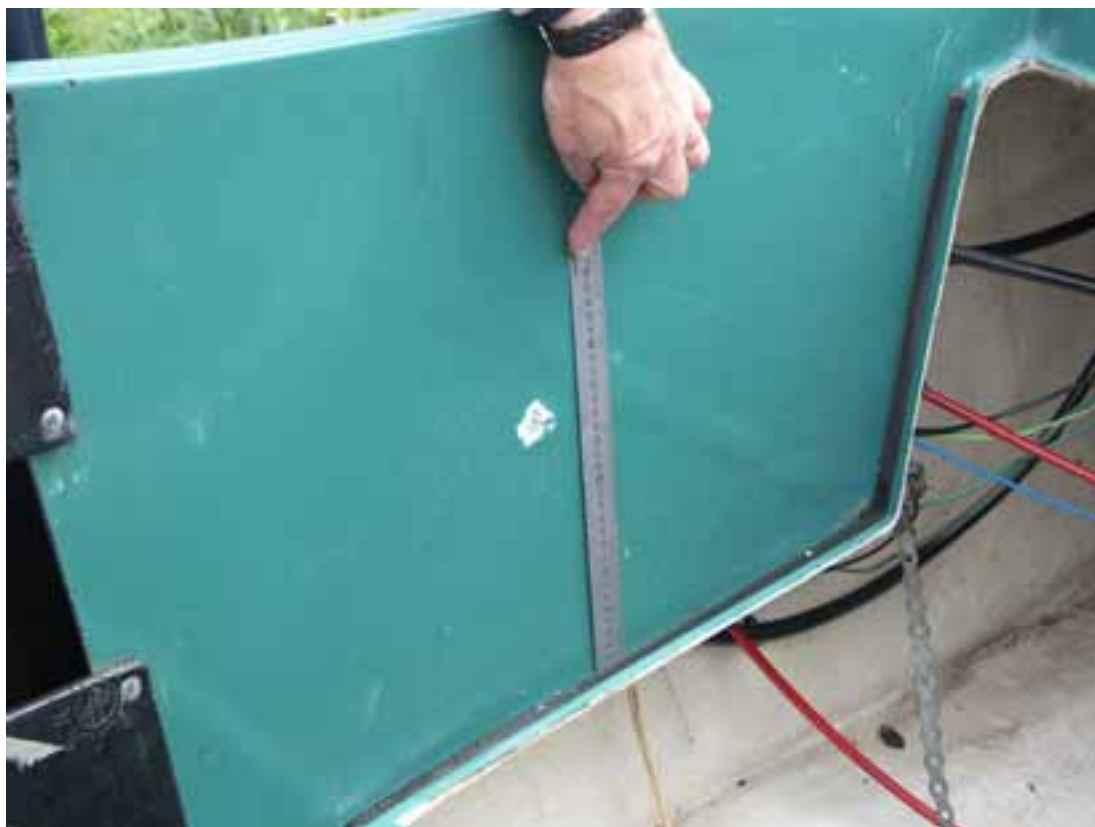
- Keulassa olleet painolastilyijyt olivat kadonneet.
- Avotilassa oikealla puolella oli voimakas uusi iskemäjälki raskaan ja tylpähkön esiin aiheuttamana. Jälki osoittaa veneen kaatuneen oikean takakulman kautta.

Kuva 9. Jälki veneen oikeassa takakulmassa.

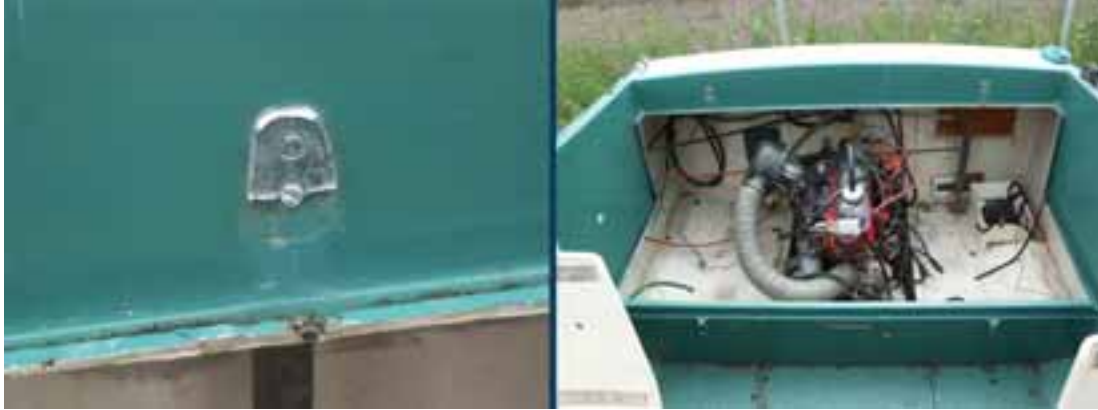
- Veneen peräpenkki, joka samalla toimii konetilan luukkuna, oli repeytynyt saranoistaan irti.

Kuva 10. Konetilan luukun saranat.

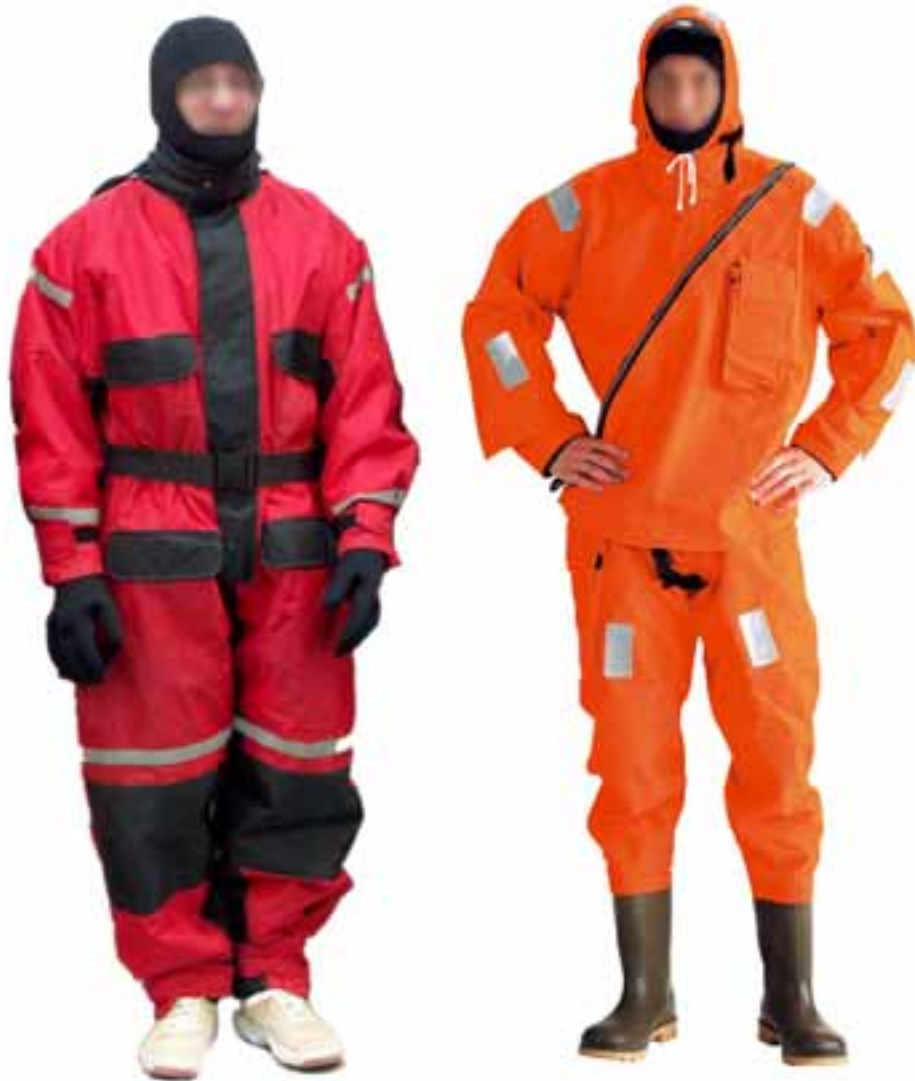
Kuva 12. Onnettomuudessa mukana ollut, tavanomaista tyyppiä olevat kelluntahaalarit (vasemmalla) ja virallisesti hyväksytty pelastautumispuku (oikealla). Nämä ovat kaksi aivan eri tuotetta eikä niitä saa pelastautumisominaisuuksiensa osalta sekoittaa toisiinsa. Pelastautumispuvun oleellinen ero kelluntahaalareihin nähden on täysi vesitiiveys, jonka seurauksena puku suojaa kylmettymiseltä vedessä.

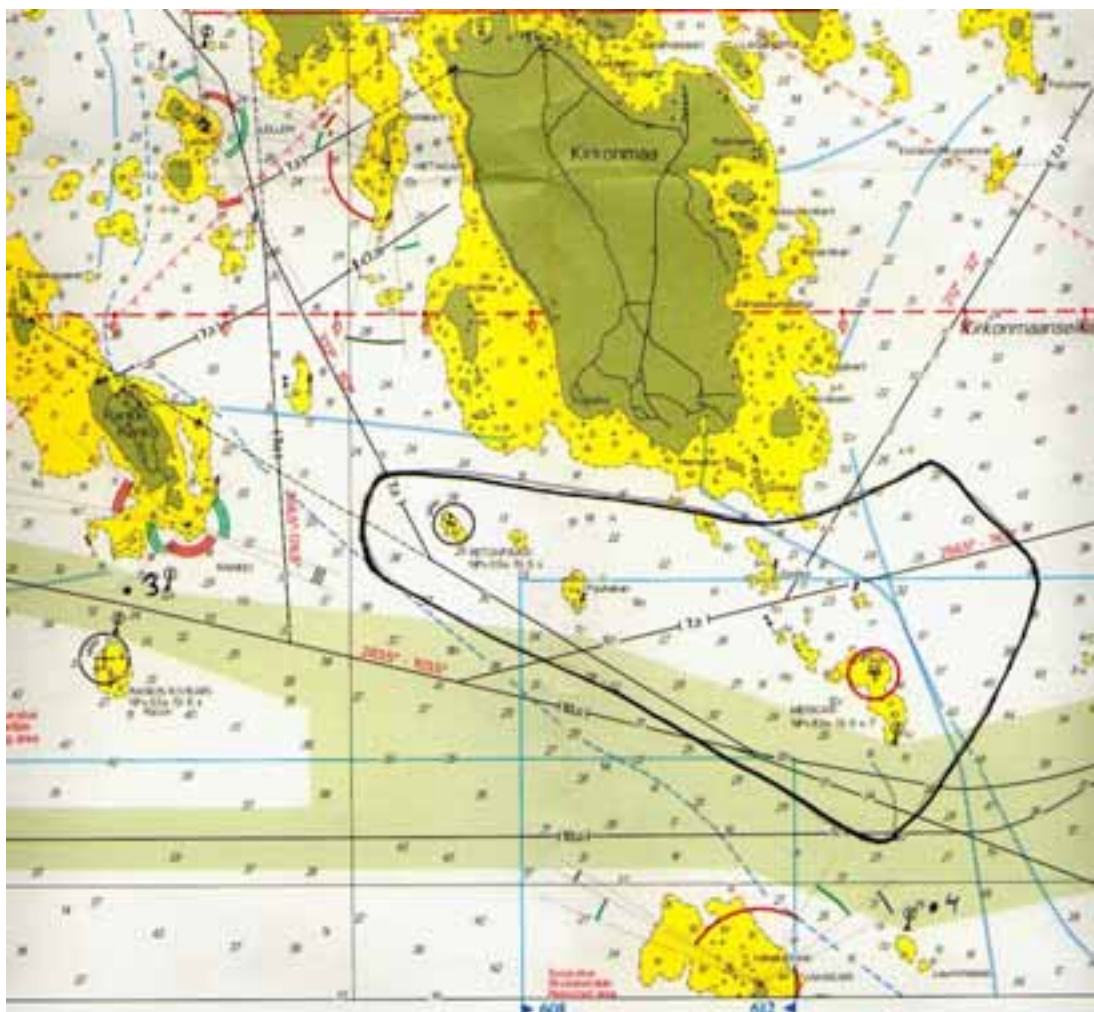
Havaintojen mukaan ko. merialueella (kuva 16) aallokonmuodostus on poikkeavaa ympäröivään alueeseen verrattuna. Alueen aallokonmuodostus on voimakasta ja aaltojen joukossa on poikkeuksellisen suuria aaltoja. Edelliset havainnot on tehty lounais- tai länsituulen valitessa ja etenkin tuulen noustessa/suunnan muuttuessa nopeasti.

Kuva 16. Kotkalaisten veneilijöiden lausunnon liitteenä oleva karttapiirros. Onnettomuuspaikka on selvästi launnossa osoitetun aallokoltaan vaikean alueen sisällä.

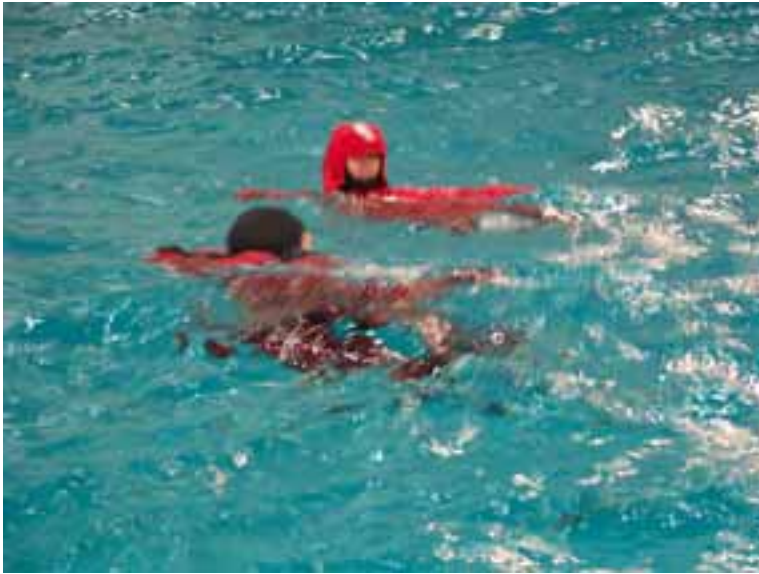
Jokainen haalari osoittautui uintikokeessa ongelmalliseksi. Haalareiden kellutuskyky ei ole riittävä pitämään henkilön suuta veden pinnan yläpuolella vaan uhrin tulee aktiivisesti uimalla myötävaikuttaa omaan hengissä pysymiseensä. Uupunut ihminen jää kellumaan suu veden pinnan alapuolella ja hukkuu kelluntahaalareista huolimatta.

Kuva 17: Kelluntahaalarit eivät kovin hyvin pidä suuta veden pinnan yläpuolella. Henkilön täytyy uimalla auttaa voidakseen hengittää.

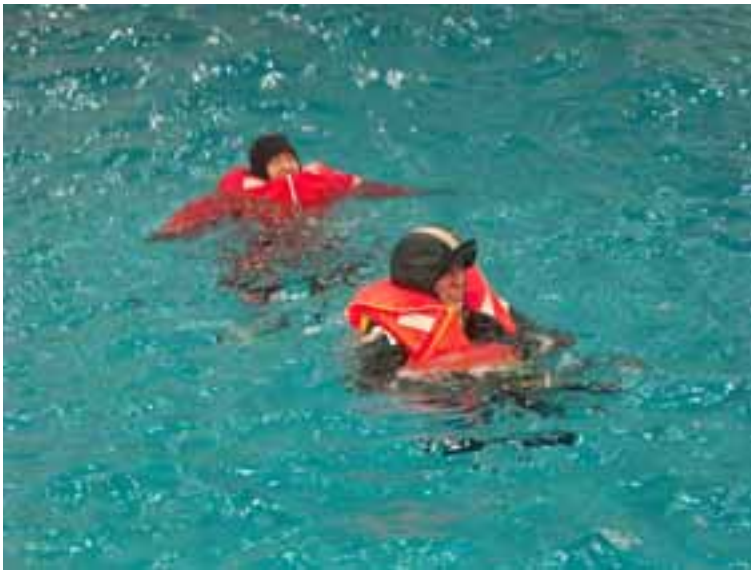
Kuva 18: Veneilyliivien pukeminen päälle auttaa selvästi tilannetta.

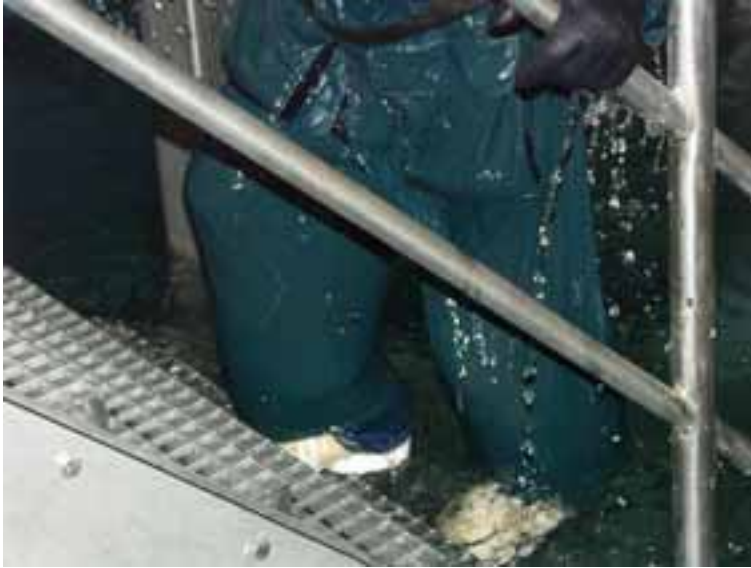
Toinen ongelma on haalarin sisään kertyvä vapaa vesi, joka lisää merkittävässä määrin haalarin painoa henkilön pyrkiessä vedestä pois. Kaikissa haalareissa oli ylös noustessa arviolta kymmeniä litroja vettä, joka vähitellen pääsi vuotamaan pois. Tämä vesimäärä saattaa jopa estää uupunutta henkilöä pelastautumasta maihin.

Kuva 19. Koehenkilön noustessa vedestä oli pukuun kertynyt runsaasti vettä.

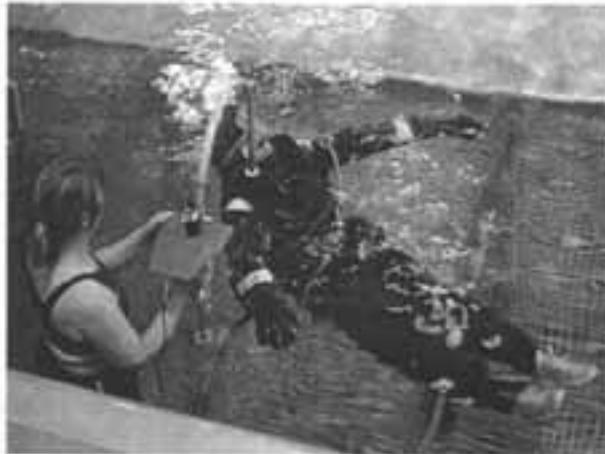
Kuva 2. *Varalaidan ja kelluntakulman mittaus testiinnin jälkeen (Sundridge)*

Mittaukset tehtiin tyynessä vedessä (ks. kuva). Hengitysrhythmi vaikuttaa varalaidan korkeuteen; tuloksissa on syytä tarkastella varalaidan keskiarvoja. Tulokset taulukoissa 5. Pukujen vettyminen pienensi varalaitaa huomattavasti. Muutos oli suurin Sundridge- haalarissa, jossa varalaita kellunnan jälkeen oli alle 4 cm.

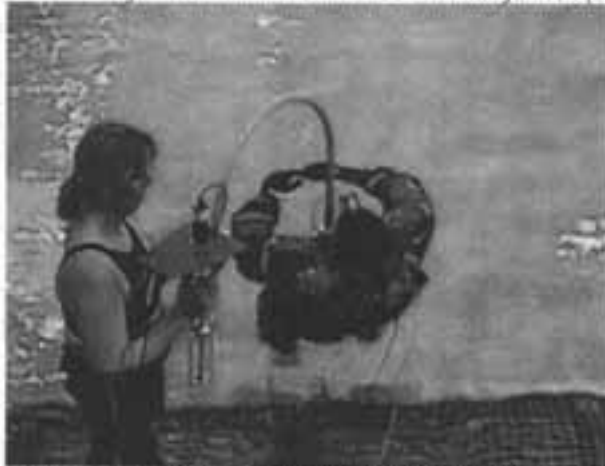
Kuva 3. *Varalaidan ja kelluntakulman mittaus testiinnin jälkeen (STORM)*

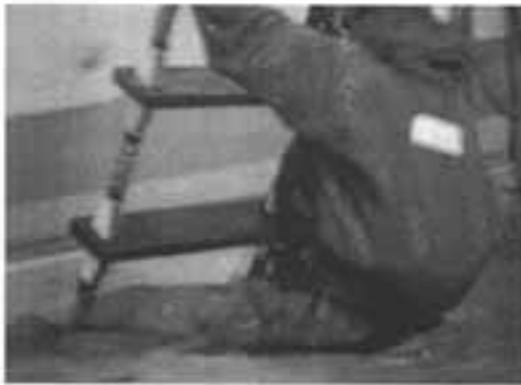
Kuva 4. "Vettä selässä"

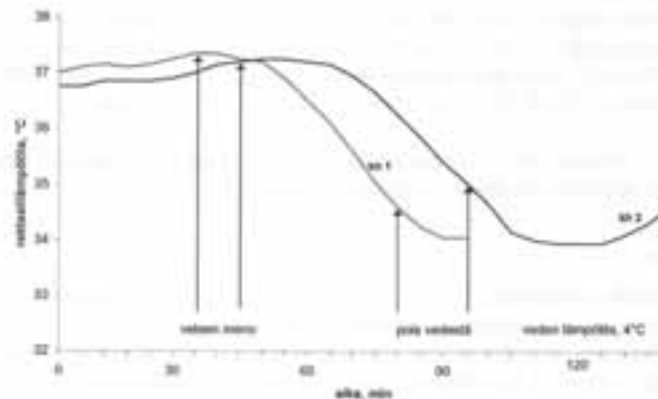
Kuva 1: Kahden koehenkilön rektaalilämpötila testattaessa kelluntahaalaria 4-asteisessa vedessä. Haalarin alla alus- ja välivaateus. Molemmat koehenkilöt jäähtyivät hypotermiselle tasolle (35°C) 45-60 minuutissa. Jälkijäähtyminen laskee lämpötiloja vielä yhdellä asteella. (Tutkimus tehty suomalaiselle valmistajalle maaliskuussa 1993).
