## Tutkintaselostus

B 8/2004 M

### **Matkustaja-autolautta M/S ALANDIA, pohjakosketus Uumajan ulkopuolella 9.12.2004**

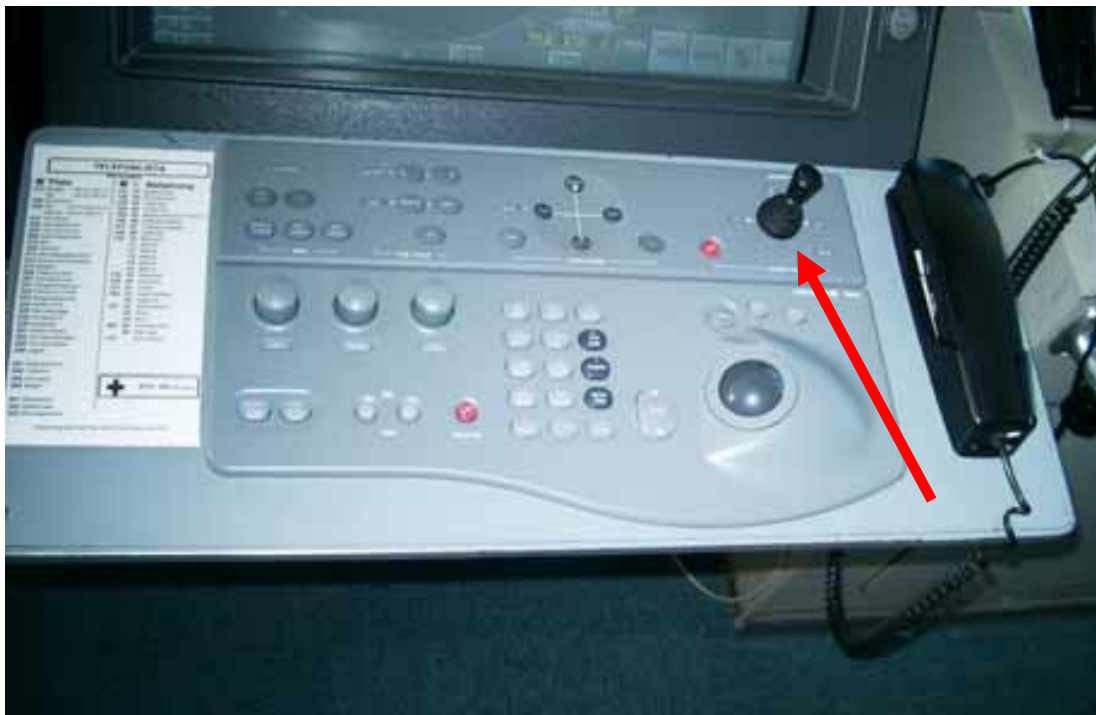
Sellaisia tapauksia varten, jolloin autopilotti ei ohjaa toivotulla tavalla, on autopilotin kaukokäyttöyksikössä override-ohjaussauva, jota käyttämällä voi tarvittaessa siirtyä käsiohjaukseen. Override toimii NFU-periaatteella (Non Follow Up), eli ohjaajan on jatkuvasti seurattava ruorikulmanosoitinta säilyttääkseen halutun ruorikulman. Tätä tutkan yhteydessä olevaa kauko-ohjainyksikköä päällikkö käytti onnettomuusmatkalla.

Kuva 6. Päällikön työpiste ja nuolella osoitettu override-ohjaussauva.

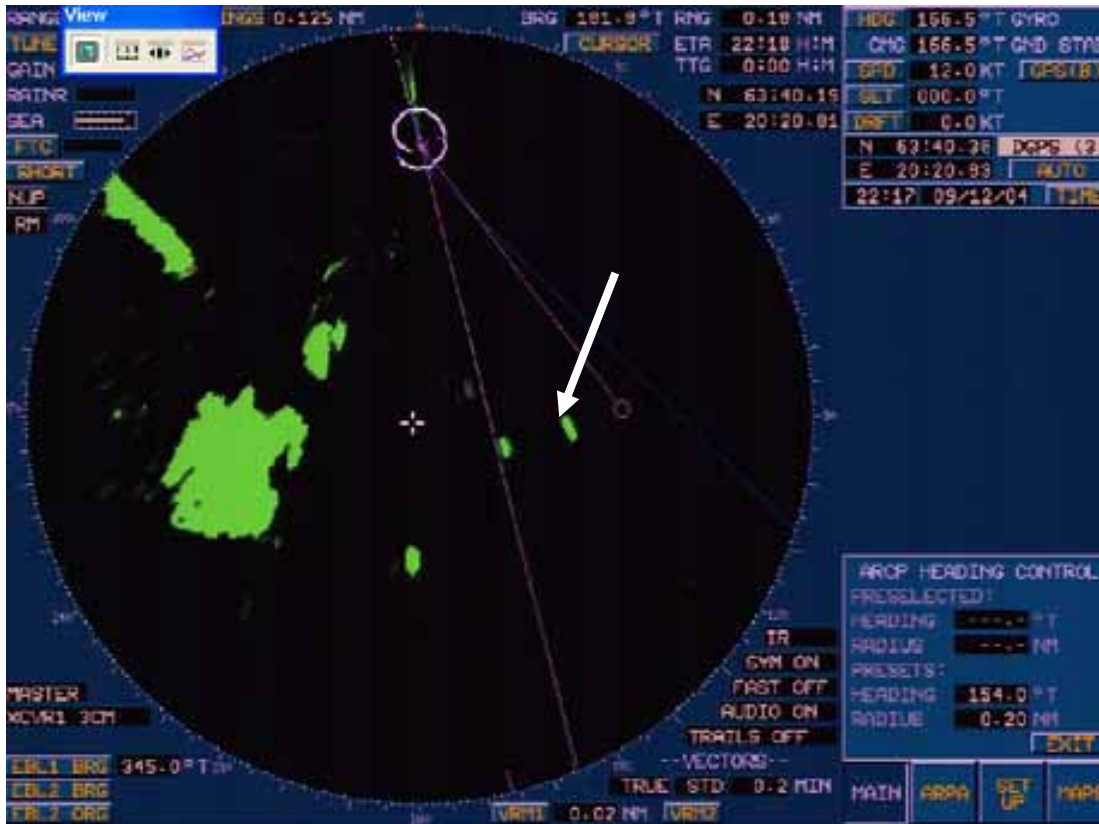
Kuva 7. Kaarresädetä pienennetään. Nuoli osoittaa karilleajopaikan.

Käännöksen ollessa puolivälissä autopilotti vähensi vasemmalla ollutta ruoria ja jopa vastaruorilla hidasti kääntymistä, jolloin kaartosäde suureni<sup>2</sup>. Päälikkö muutti kurssia autopilotissa suunnalle 147°, mutta havaitsi nopeasti, että tämä muutos ei riittänyt. Hän siirtyi käyttämään autopilotin tutkan luona olevan ohjausyksikön "override"-ohjausta. Hän käänsi ruoria vasempaan 10° ja tarkisti, että aluksen suunta oli hyvä edessä oleviin poijuihin nähden. Kun hän jälleen katsoi ruorikulmaosoitinta, se osoitti ruorin olevan melkein keskellä, jolloin hän otti "overridellä" ruoria uudelleen vasemmalle.

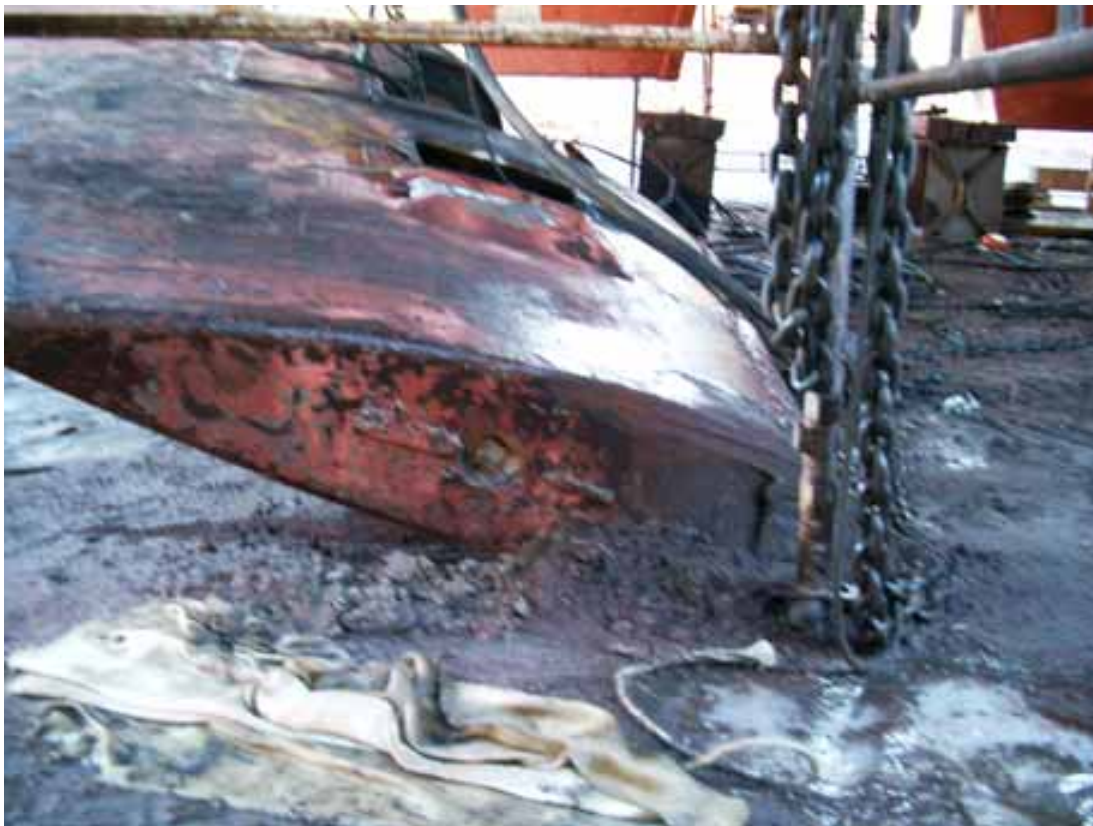
Sukeltajat tilattiin kartoittamaan vauriot ja heidän 10.12.2004 tekemänsä raportin mukaan havaittiin seuraavat vauriot: oikeanpuoleinen peräsin oli raapaissut pohjaan noin metrin matkalta aivan alaosallaan, oikeanpuoleisen potkurin kolme lapaa olivat vaurioituneet ja niiden kärjistä puuttui kappaleita, neljäs lapa puuttui kokonaan. Potkurien lähistöllä ei havaittu öljyvuotoja. Rungon syvimmissä osissa ei havaittu lainkaan vaurioita. Tarkastus ulotettiin kölistä palleköleihin asti.

Telakassa todetut vauriot olivat oikeanpuoleisessa potkurissa ja peräsimessä. Kolmesta potkurinlavasta oli palasia poissa ja niissä oli iskeytymiä. Neljäs lapa puuttui kokonaan. Oikeanpuoleisessa peräsimen alapinnassa oli painuma noin metrin matkalla. Kun nämä vauriot oli korjattu, lähdettiin koeajolle, jolloin havaittiin värähtelyä vasemmassa potkuriksi selissä. Tämän korjaamiseksi vaadittiin uusi telakointi. Uuden telakoinnin jälkeen 11.2.2005 suoritettiin uusi koeajo, jolloin todettiin ALANDIAN olevan jälleen kunnossa.

Kuva 8. Peräsimen saama vaurio.

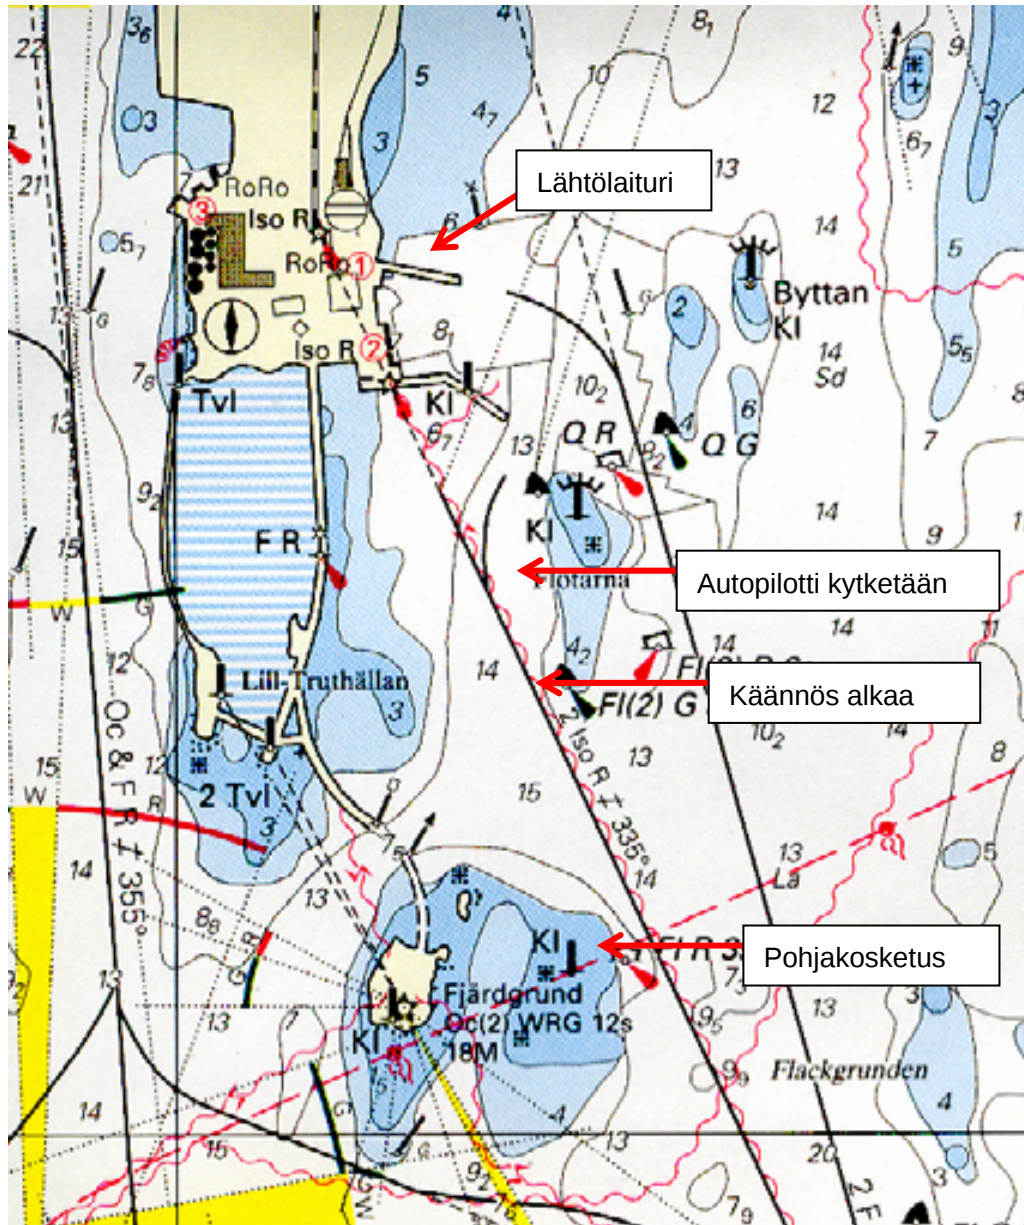
Kuva 9. Väylää kuvaava karttapohja ja tapahtumien summittaiset paikat.

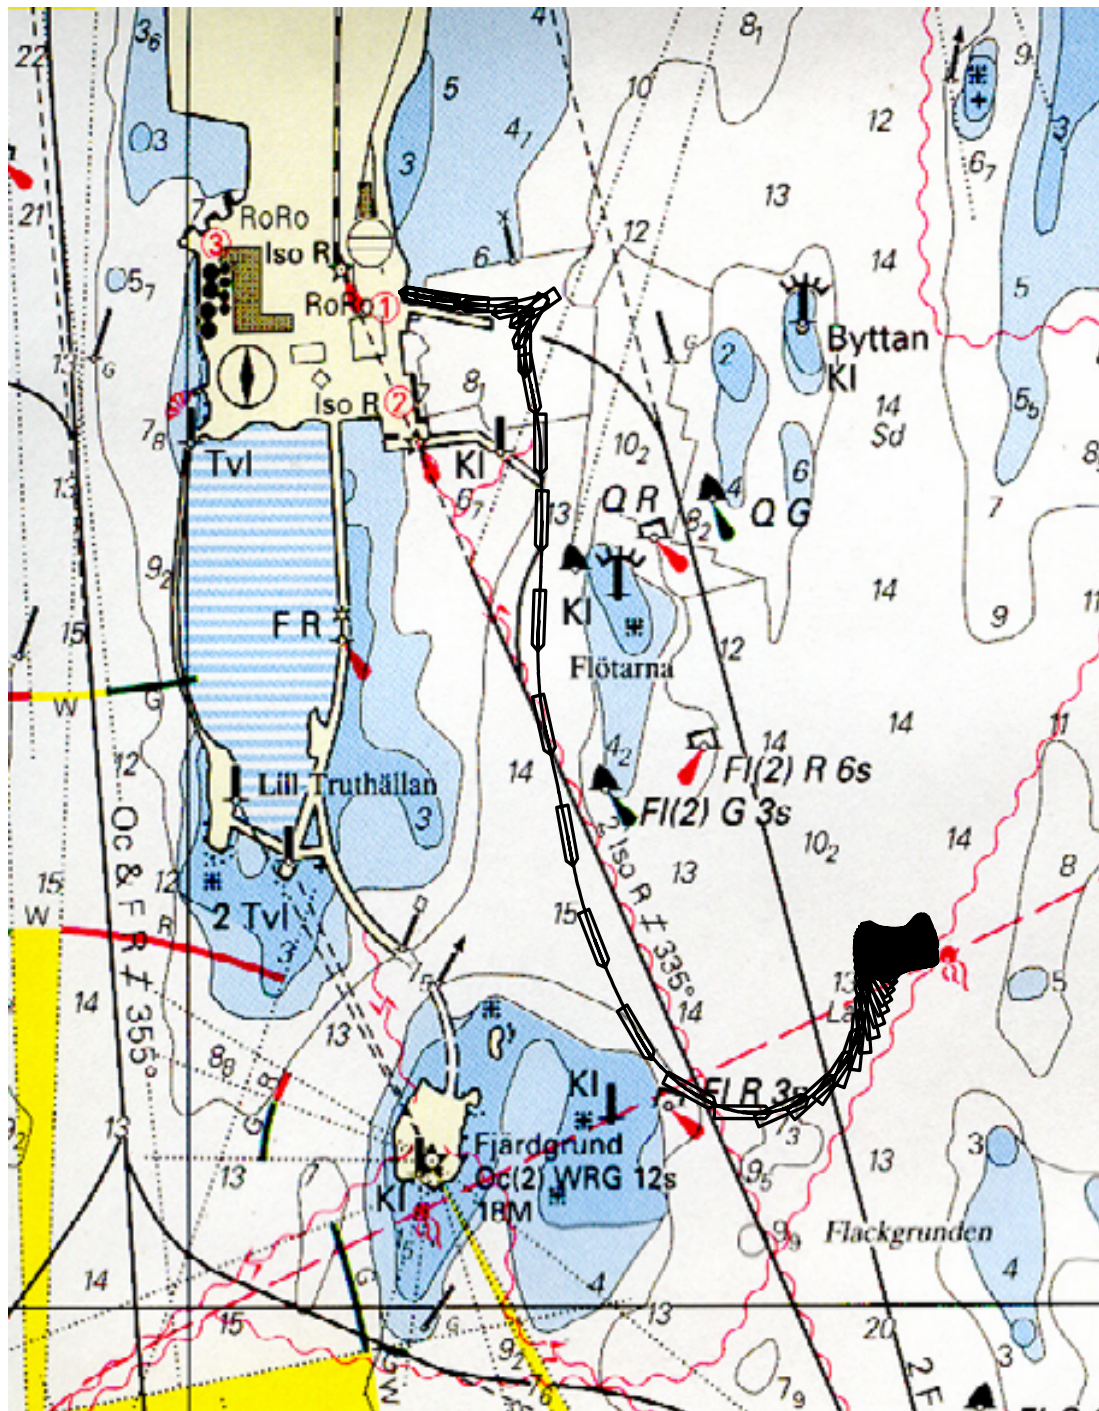
Kuva 11. ALANDIAN reitti VDR-tiedoston taltioimana.

Ruori kääntyi nopeasti 20°:een vasemmalle. Avustava päällikkö havaitsi sen ja ilmoitti havaintonsa päällikölle. Tämä vastasi, että ruori lyö yli. Päällikön vastaus kuuluu heikosti VDR:n äänityksessä eikä sitä voi analysoida täsmällisesti. Autopilottiin on asetettu rajoitin 20° ruorikulmaan.

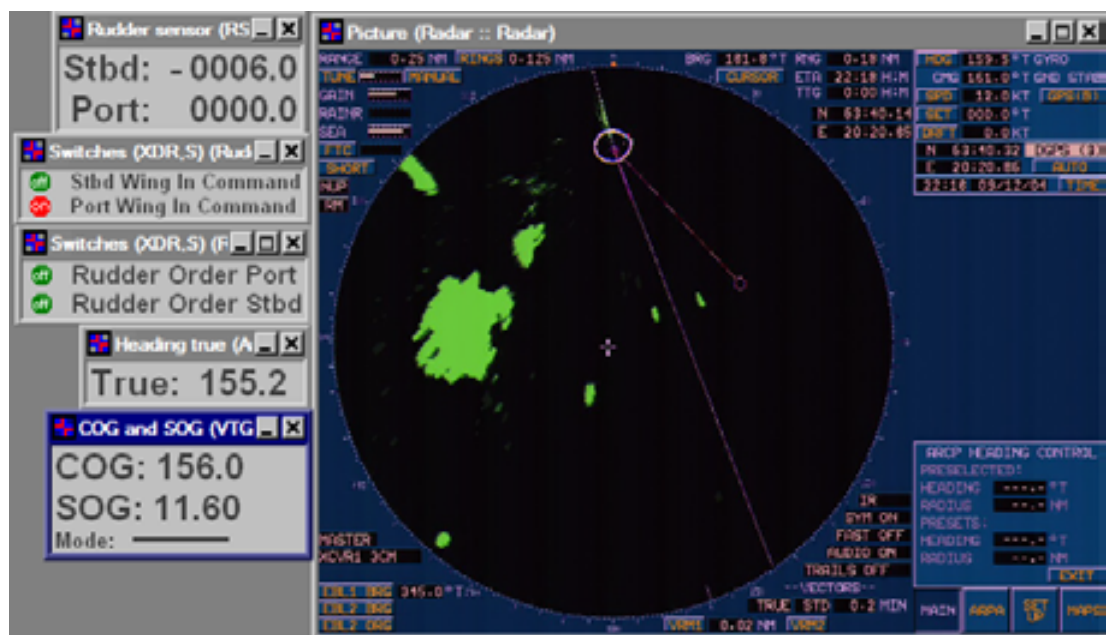
Kuva 12. Ohjailu aktivoituna vasemmalla siivellä.

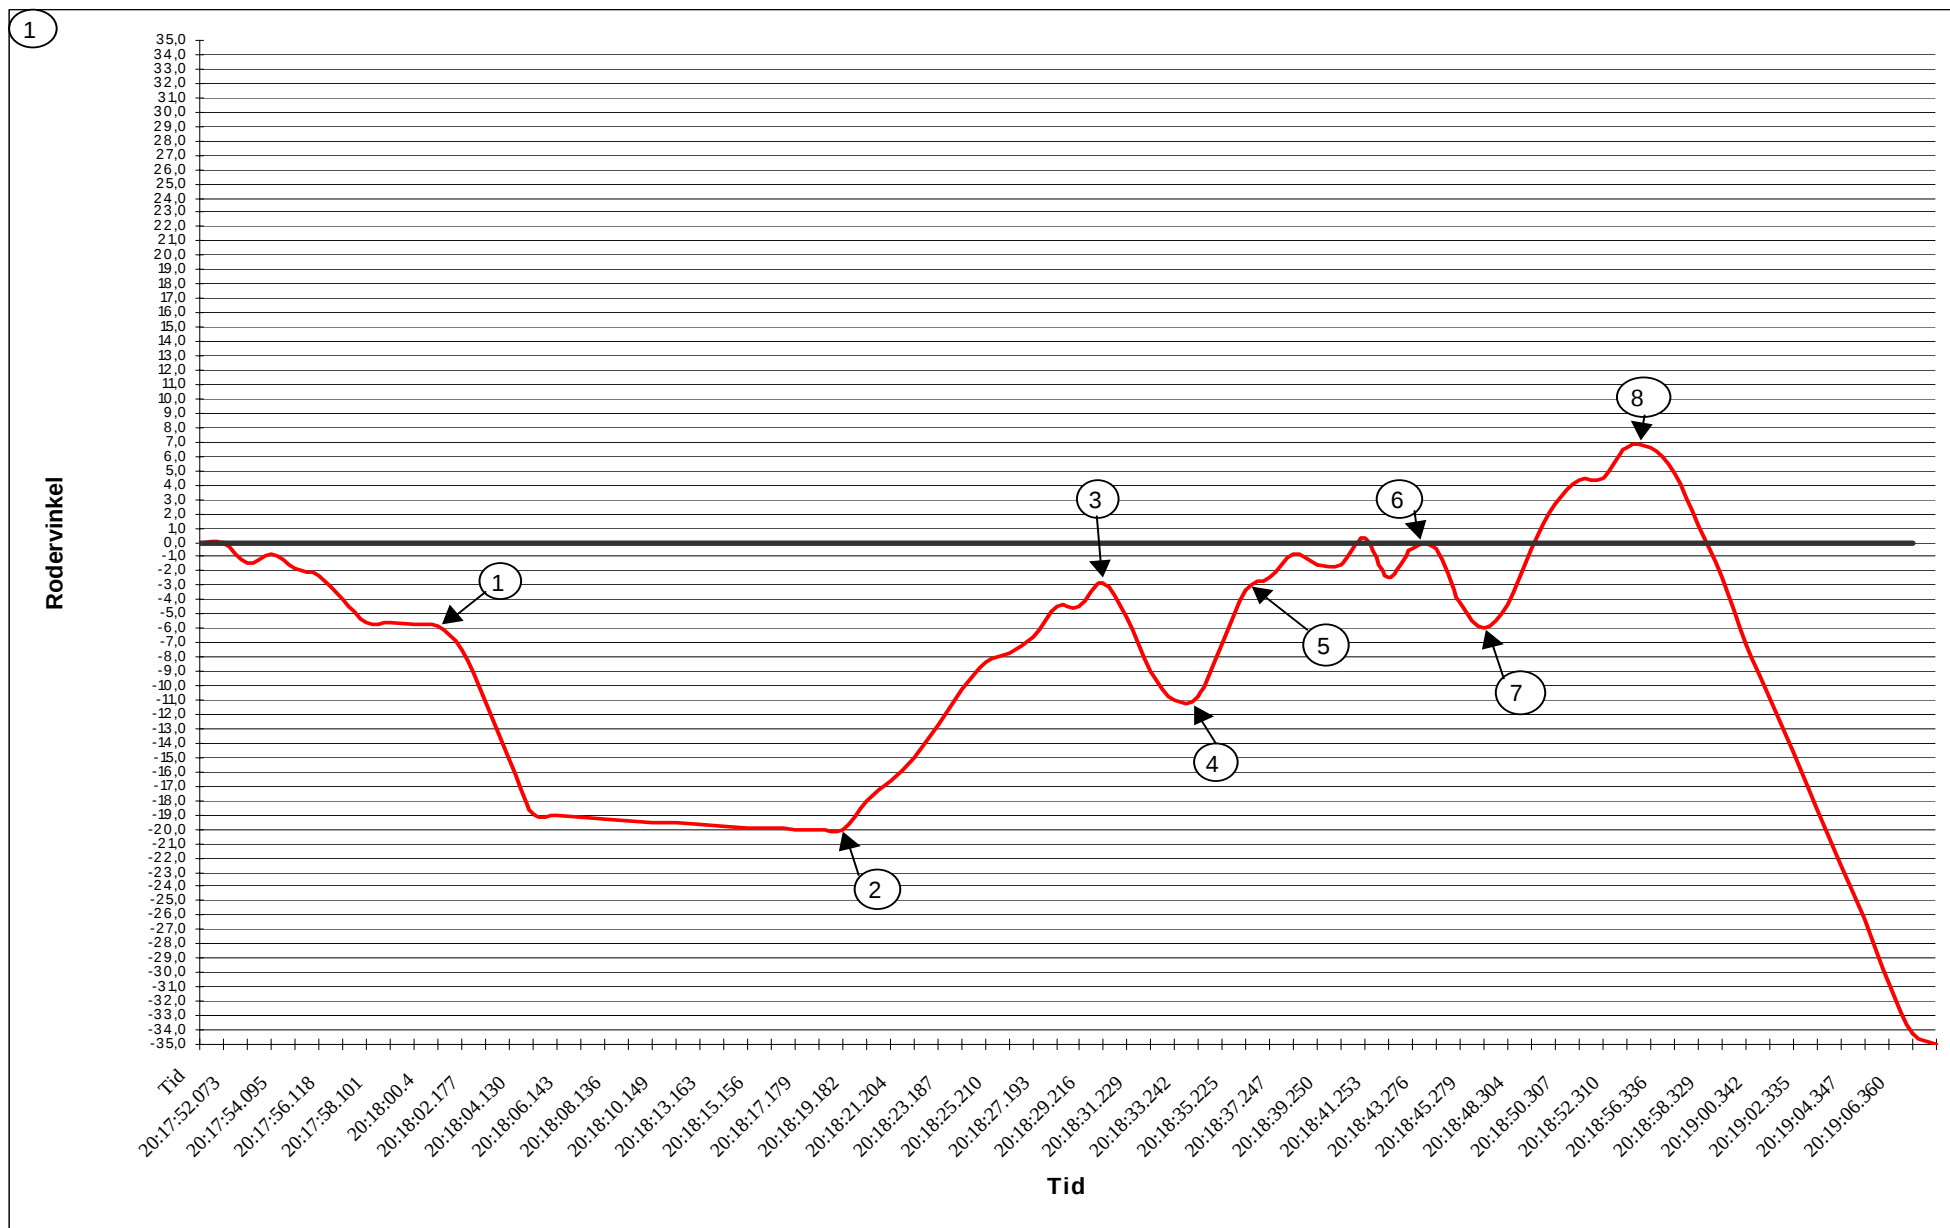
Kuva 13. Ruorikäyrä tarkasteluikkunan aikana. Numerot viittaavat jäljempänä olevan taulukon kommentteihin.

Kello 20:18:45 aktivoitui vasemmanpuoleisen siiven ohjauspaikka ja ohjaus oli siivellä aina 20:18:56 asti. Tuona aikana komentosillalla tehdyillä ohjailutoimenpiteillä ei ole ollut vaikutusta aluksen kulkuun.

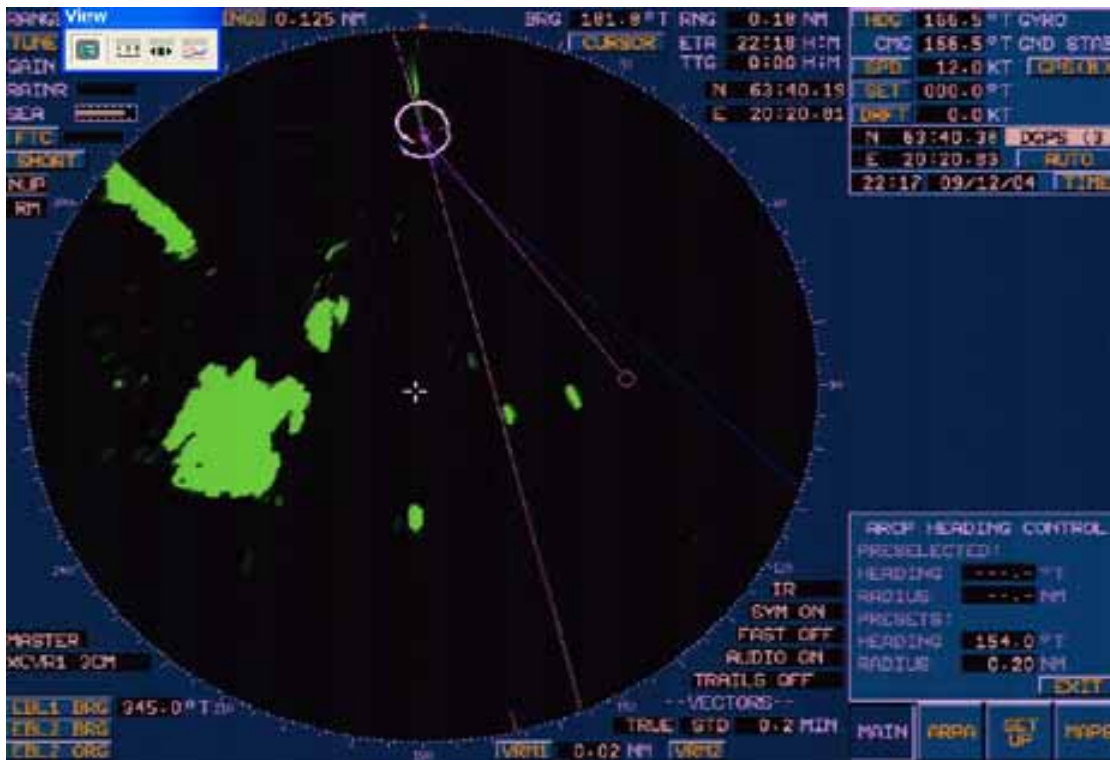
Päällikön havaitessa, että käännös menee pitkäksi, hän pienensi kaarresädettä 0,2:een meripeninkulmaan nopeuttaakseen kääntymistä. Autopilotti reagoi kaarresäteen pienentämiseen ajamalla ruorin keskelle, jolloin päällikkö siirtyi ohjaamaan "override"-vivulla. Autopilotin valmistajalta tiedusteltiin syytä autopilotin reagointiin.

Autopilotti ohjaa aina kulmanopeudella, vaikka käyttäjä käyttäisi kaarresädettä. Syötetty kurssi on käännöksen tavoitesuunta. Autopilotti käyttää vertailuarvoina vauhtia aluksen pituussuunnassa ja kaarresädettä. Syötetyt parametrit ovat sallittuja poikkeamia kurssista ilman ruorin aktivoitumista (Yawing), ruorin asennosta käännöksen alussa (Rudder) ja vastaruorin asetuksesta (Counter rudder setting). Näitä etukäteen syötettyjä parametreja käytetään, jotta autopilotti ohjaisi niin hyvin kuin mahdollista asetettua suuntaa ja ettei autopilotti ylittäisi suunniteltua kurssia käännöksissä. Vastaruorin asetus pienentää ruorikulmaa, ennen kuin alus saavuttaa halutun kurssin ja pysäyttää käännösnopeuden, kun kurssi on saavutettu.

Kuva 14. Kaarresäteen pienentäminen näkyy tutkakuvassa.
