## Tutkintaselostus

C 1/2004 M

**Troolari BRATTVÅG, uppoaminen Porin edustalla 17.1.2004**

### **F/V BRATTVÅG, sinking of the vessel off Pori January 15, 2004**

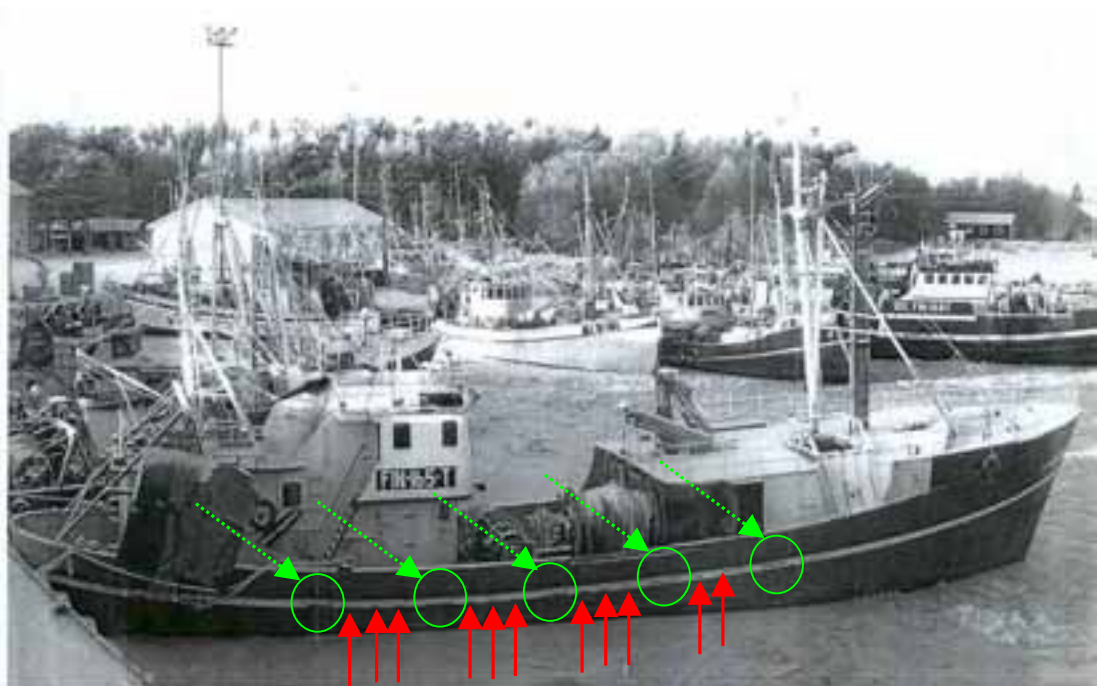
Suurinta syvyyttä ei alukselle ollut määritelty. Aluksen parras oli ehjää rakennetta lukuun ottamatta myrskyluukkuja (6 kpl/laita) ja valumisrakoja (11 kpl/laita à 10 cm x1 cm), katso kuva 1. Klyysiaukkoja ei ollut.

Kuva 1. Troolari BRATTVÅG Reposaaren kalasatamassa. Punaisilla nuolilla on osoitettu valumisraot ja vihreillä nuolilla myrskyluukut. (kuva Satakunnan Kansa)

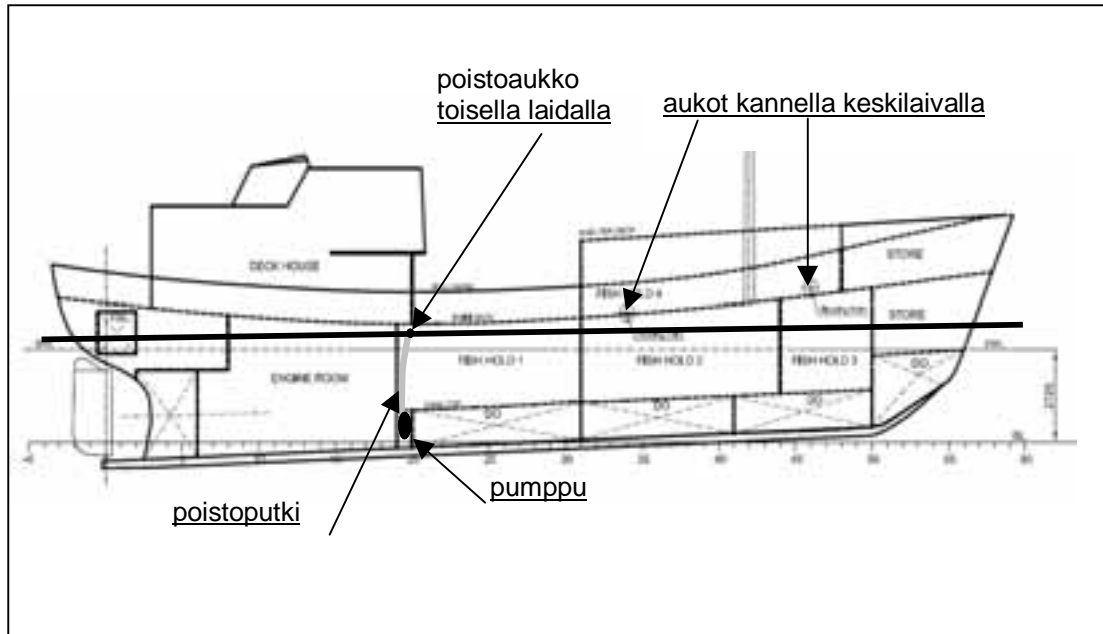
Kuva 4. Aluksen sivuprofiilipiirros. Kuvaan on lisätty pilssivesipumpun ja sen poistoputken paikka, kellumisvesiviiva kalastuksen päätyttyä sekä kannella, aluksen keskilinjalla olevien avointen aukkojen paikat Ylempi vesiviiva vastaa syväyttä laidalla, koska alus oli hieman kallellaan.

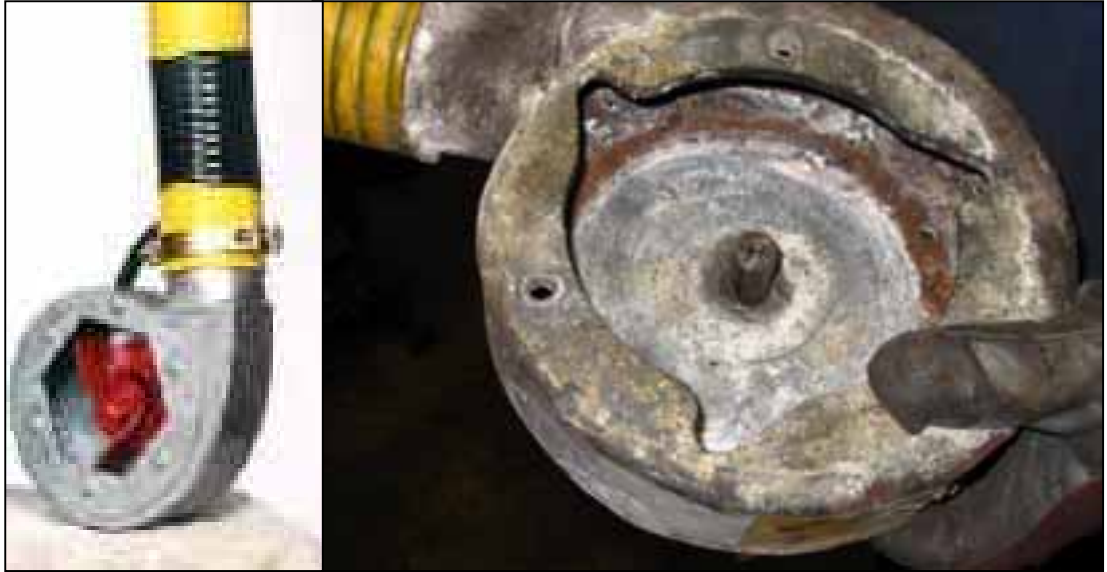
**Pumput.** Aluksella oli hydraulinen maatalouteen tarkoitettu lietepumppu, jota käytettiin imemään pois lastiruumiin kalojen mukana tullutta vettä<sup>4</sup>. Pumpun tyyppi oli Cobra 90, maksimiteho 1500 l/min, koko 3 tuumaa, maksimipaine 1,0–1,2 bar, kuva 5. Pumpun imukaivo oli ruuman peräosan pilssikaivossa, kuva 4. Tämä pumppu oli hankittu ja asennettu loppusyksyllä 2003. Pumpusta johti kolmen tuuman poistoputki ruuman perälaipiota pitkin lähelle kantta. Putken ulostulokohdan keskiö oli noin 35 cm kannen reunan alapuolella, kuva 6. Aukko sijaitsi kaarella 20, 10 m peräluotiviivasta. Putkessa oli palloventtiili, joka avattiin ja suljettiin käsin kääntämällä palloventtiilin vipua. Vipu sijaitsi hankalassa paikassa, kuva 7. Palloventtiilin avausta tai sulkemista varten täytyi laskeutua ruumaan. Lisäksi oli sähkökäyttöinen pienitehoinen uppopumppu.

Kuva 5. Pumppu Cobra 90. Vasemmalla on esitteen kuva, oikealla nostetusta aluksesta irrotettu, puhdistettu pumppu siipipyörä poistettuna.

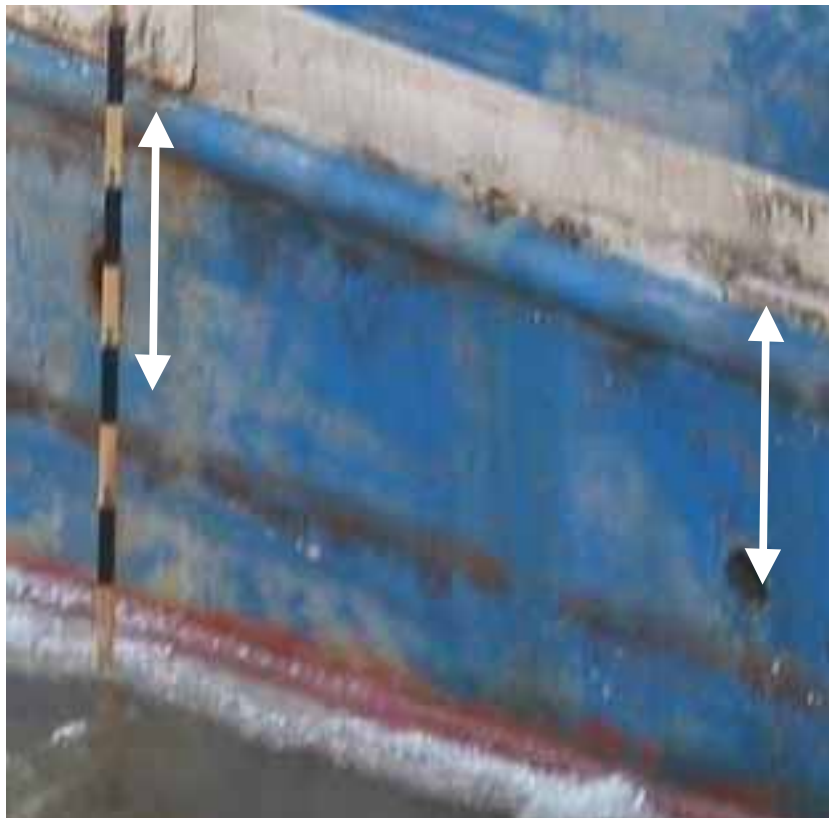
Kuva 6. Pumpun poistoaukon sijainti. Aukon keskipiste on noin 35 cm kannen alapuolella. Kuva Beacon Finland Ltd Oy:n mittauksista kallistuskokeen aikana 29.12.2004. Kannen reuna on 3,5 m korkeudella perusviivasta.

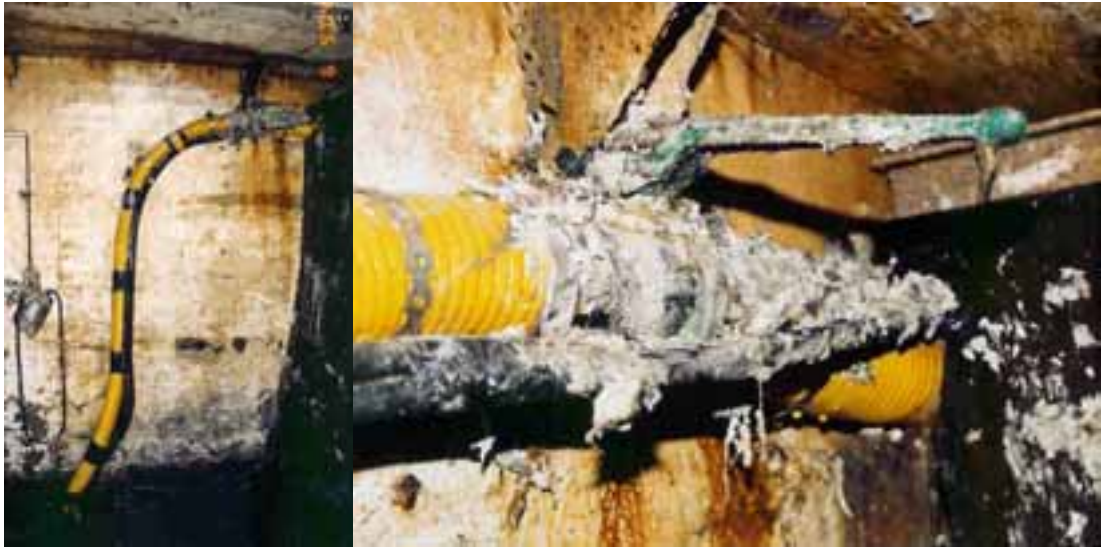
Poistoputkiston kulku ja palloventtiilin paikka ovat seuraavassa kuvassa 7, joka on otettu aluksen noston jälkeen syyskuussa 2004.

Kuva 7. Vasemmalla poistoputken kulku peräruuman perälaipiolla. Oikealla palloventtiilin vipu auki-asennossa. Noston jälkeen venttiiliä ei ole puhdistettu

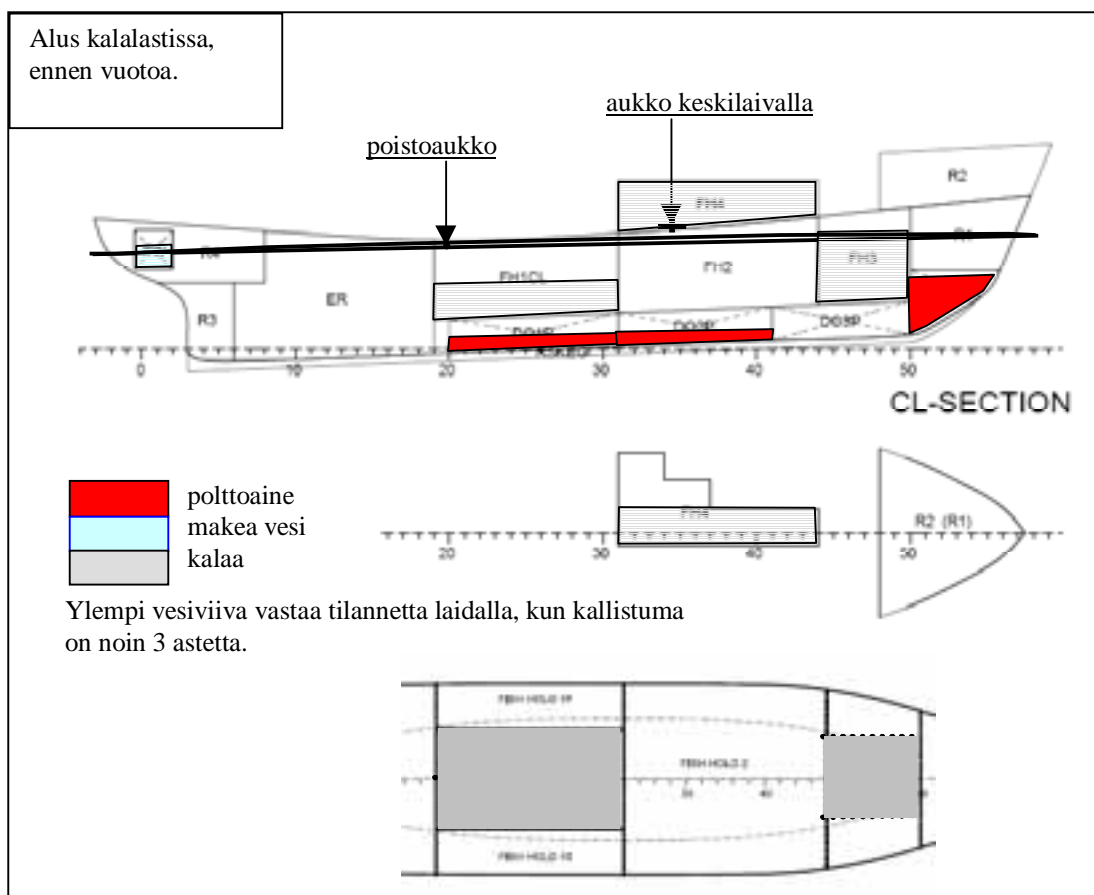
Kuva 9. Aluksen kalastin sijoitus. Perimmäisessä ruumassa oli kalaa noin 25 tonnia; ruuman keskellä oli pituussuuntainen laudoista tehty seinämä. Kalastin korkeus oli noin 1 m. Kalaruumassa 2 ei ollut kalaa. Keulimmaisessa kalaruumassa (rehuruumassa) oli noin 20 tonnia. Lastin leveys siellä oli noin 3,5 m ja korkeus noin 2 m. Meriselityksen mukaan kannen karsinoissa (FH4) oli kalaa noin 20 tonnia. Kallistuskokeen tekijät ovat arvioineet keskusteltuaan nuoremman kalastajan kanssa määräksi 15,7 tonnia. Kala sijaitsi noin 1,5 m leveässä ja 6,5 m pitkässä karsinassa, jolloin sen korkeudeksi tuli noin 1,8 m.

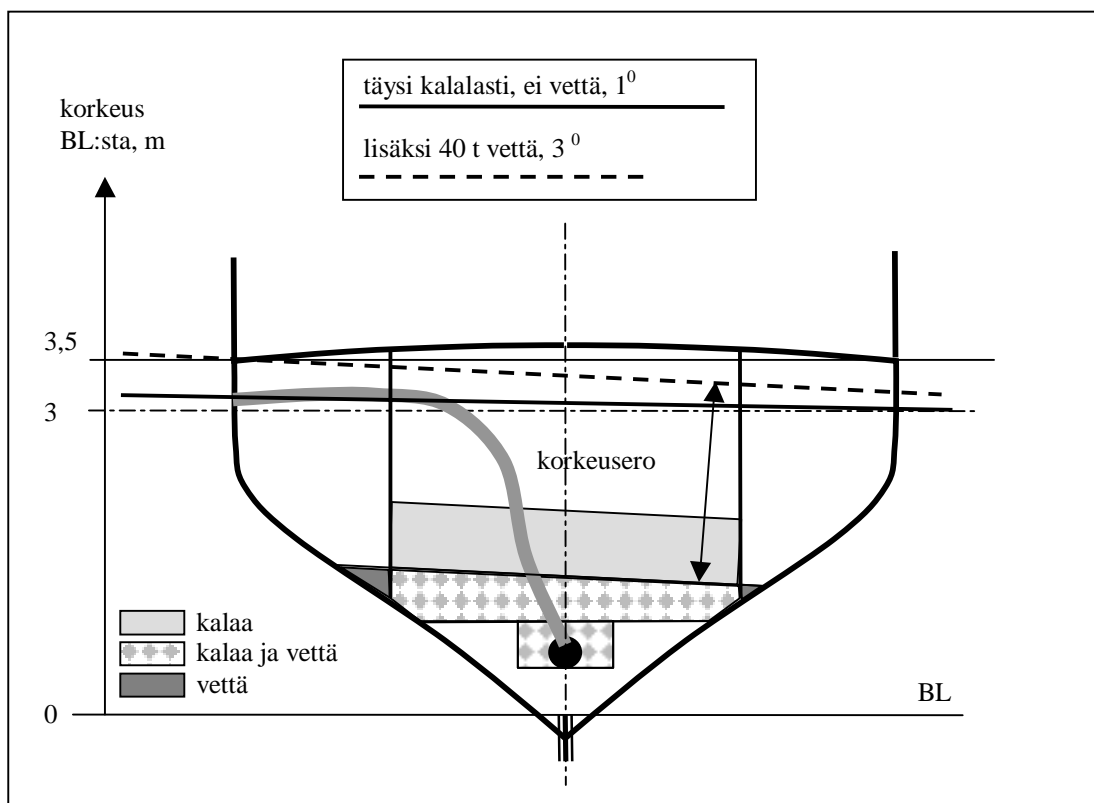
Poistoaukko oli kotimatkan alkaessa noin vesirajassa ja ennen uppoamista noin 40 cm veden pinnan alapuolella. Aluksi aluksen lievästi keinuessa ja jyskiessä aukon kautta pääsi vettä sisään satunnaisesti. Aukko painui hitaasti syvemmälle. Eräällä hetkellä aukko jäi pysyvästi veden alle, jolloin poistoputki muuttui lapoksi ja veden sisäänvirtausnopeus kasvoi moninkertaiseksi. Veden sisäänvirtausnopeudeksi saadaan tunnetulla kaavalla noin neliöjuuri( $2 \cdot g \cdot h$ ), jossa  $g$  on maan vetovoiman kiihtyvyys ( $9,81 \text{ m/s}^2$ ),  $h$  on veden pintojen välinen etäisyys, tässä tapauksessa meren pinnan ja ruumassa olevan veden pinnan välinen etäisyys. Sen suuruus oli aluksi noin 1,8 metriä. Veden nopeudeksi saadaan noin 6 m/s. Aukon halkaisijan ollessa 7,62 cm (3 tuumaa), saadaan sen pinta-alaksi noin  $45,6 \text{ cm}^2$ . Kun otetaan aukon vastuskertoimeksi 0,9, sisään virtasi vettä noin 25 l/s. Aluksen painuessa syvemmälle veden pinta ruumassa nousi, minkä johdosta pintojen välinen korkeusero pieneni. Vielä uppoamishetkellä pintojen välinen korkeusero oli noin metrin, jolloin tilavuusvirta putken kautta oli vielä noin 18 l/s. Jos putkiston ah-

Kuva 15. Leikkaus poistoputken aukon kohdalta.

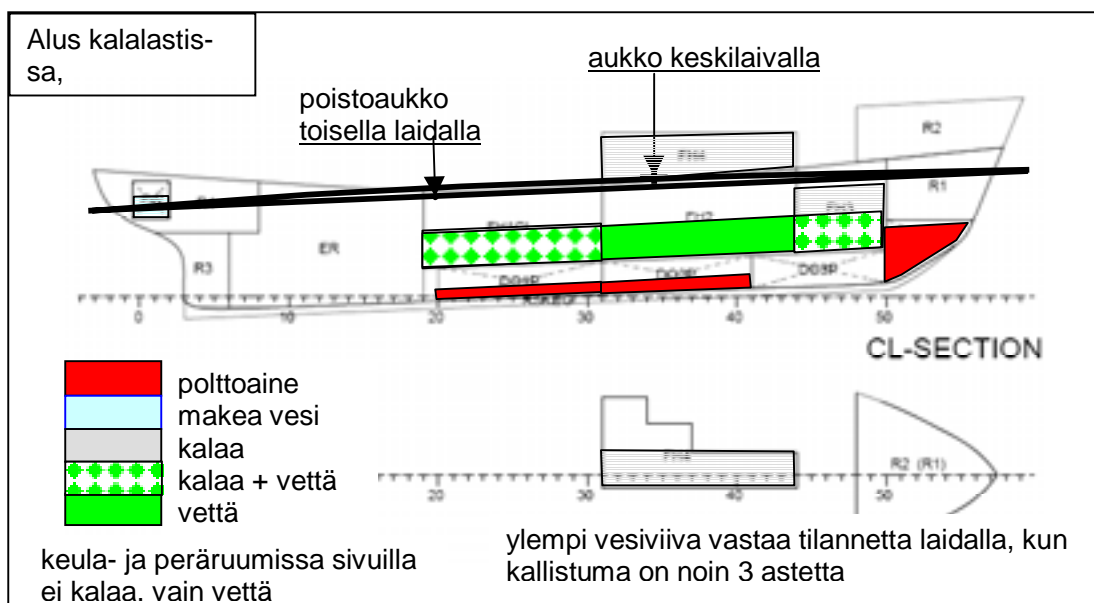
Kuva 16. Eräs aluksen asennon välitilanne; vettä noin 40 tonnia.

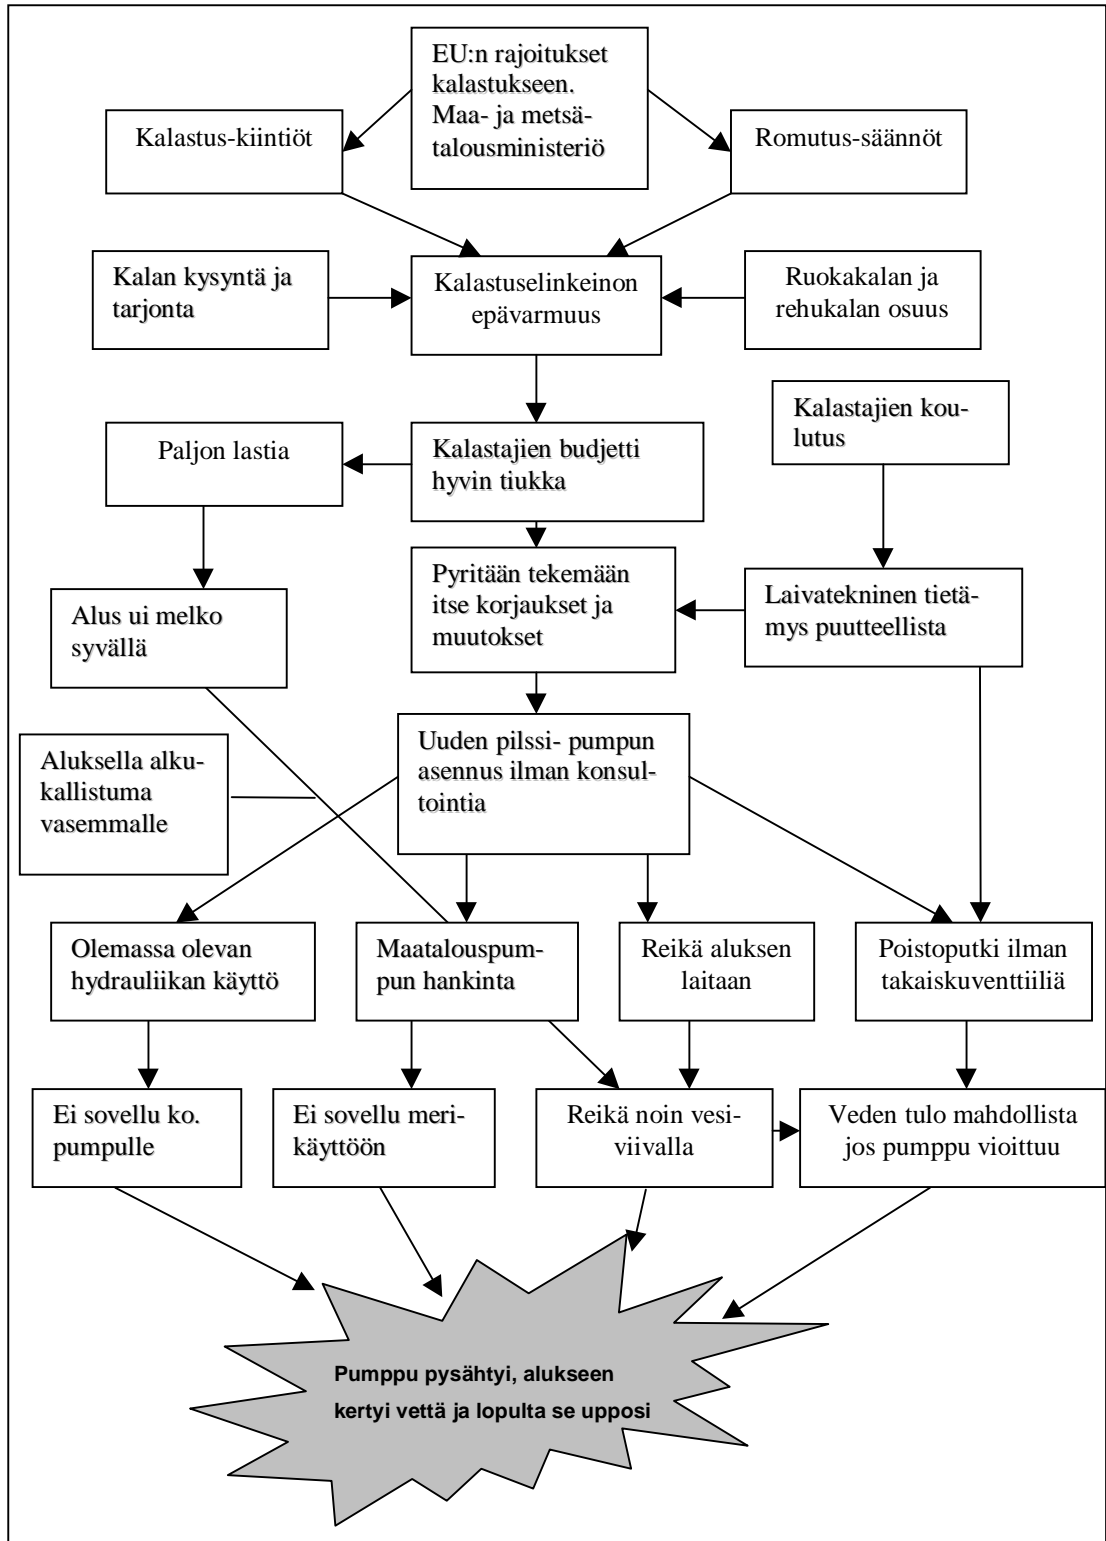
Kuva 19. BRATTVÅGin onnettomuuden syyketjut.
