Tutkintaselostus

C 3/2004M

**Kelirikkovene HÖGSÅRAn ja yhteysalus ROSALA II:n yhteentörmäys Örön pohjoispuolella avatussa väylässä
16.3.2004**

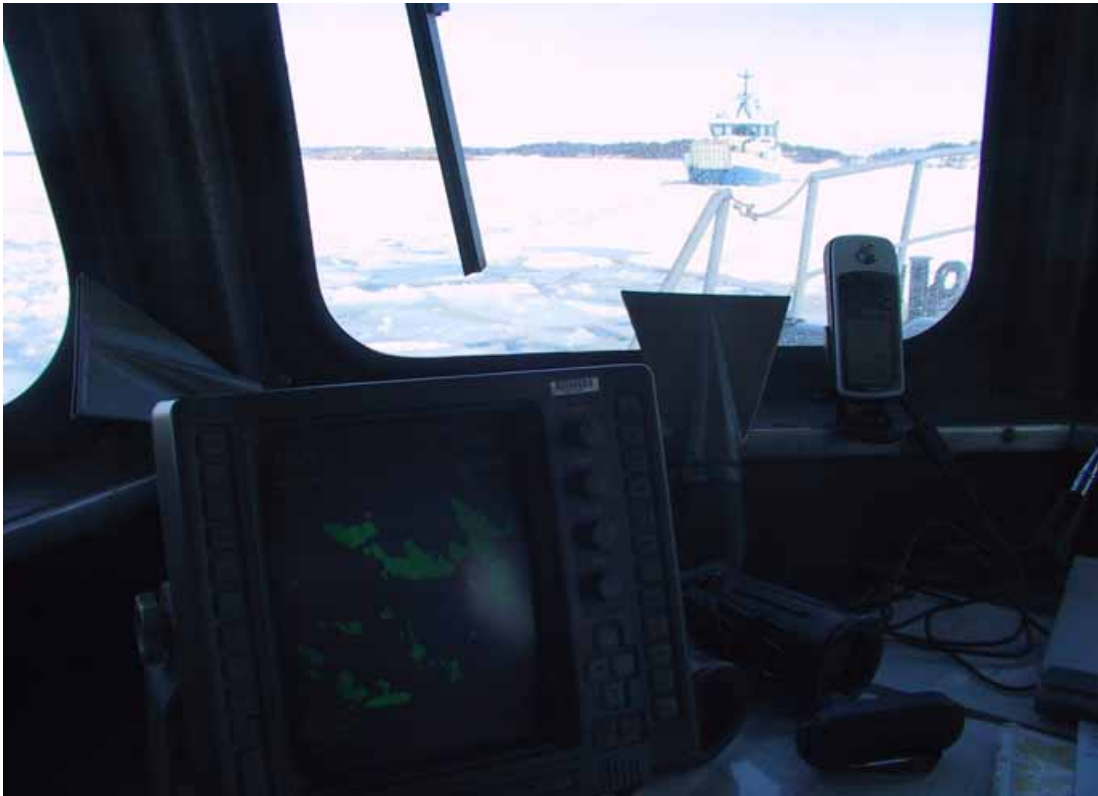
Kuva 3. ROSALA II nähtynä HÖGSÅRAn sisaraluksen ohjaamosta onnettomuustilanteessa havaitsemista vastaavalla etäisyydellä.

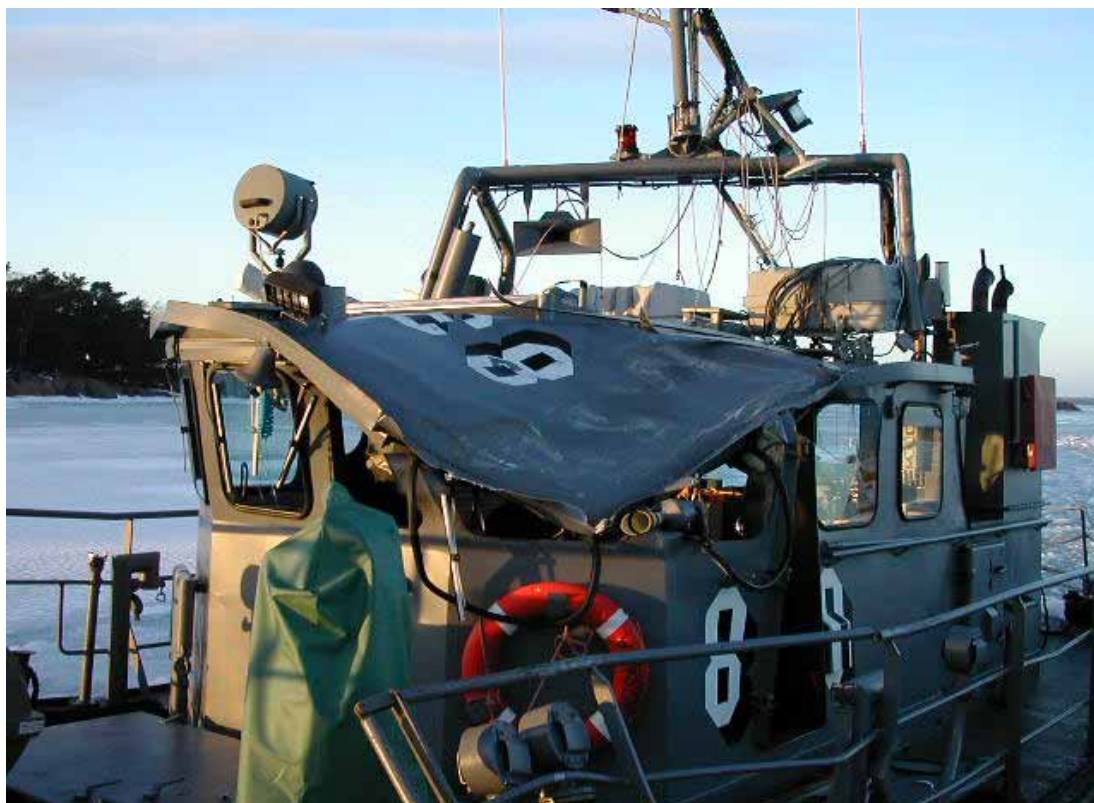
Kuva 4. HÖGSÅRAn ohjaamo törmäyksen jälkeen.

HÖGSÅRA sai keulaan painauman, joka väänsi myös aluksen kaaritusta sen yläosasta. Aluksen pääkannen kaiteet vaurioituivat käyttökelvottomiksi vasemmalla sivulla keulasta ohjaamorakenteen alueelle asti. Ohjaamon katto painui vasemmasta etukulmasta kaasaan siten, että pääosa ohjaamon laseista särkyi muodonmuutosten seurauksena. Ohjaamon vasemman puolen ovi irtosi murtaen saranat ja vääntyen irti lukituksesta sekä pudoten kannelle. Osa ohjaamon katon paneelirakenteista irtosi muodonmuutoksen seurauksena. Ohjauspulpetilla olleet laitteet säilyivät vaurioitumattomina.

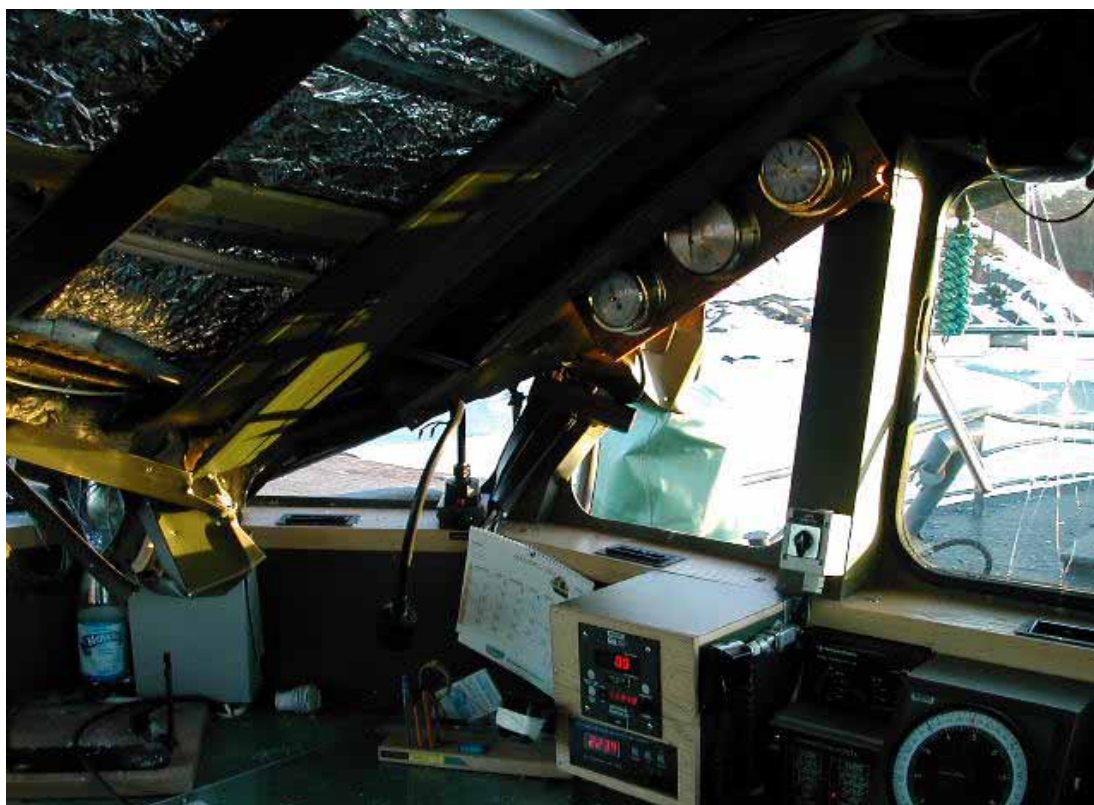
Kuva 5. HÖGSÅRAn ohjaamo sisältä törmäyksen jälkeen.

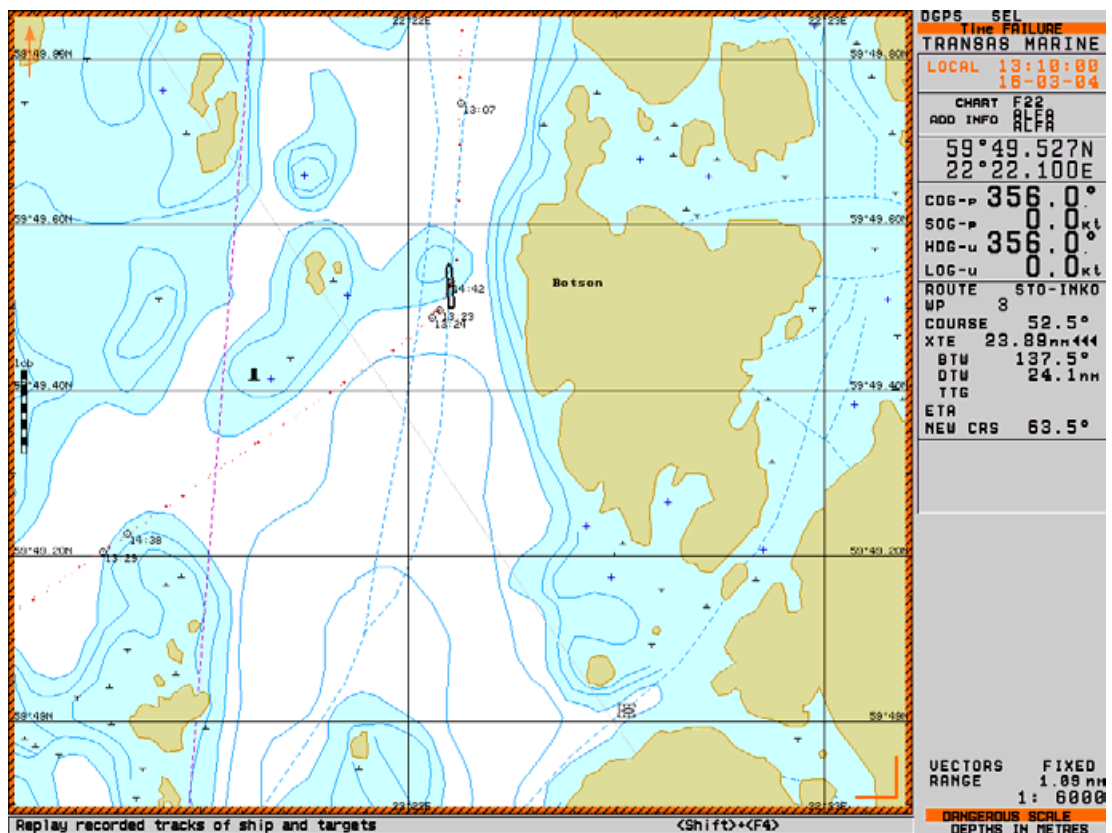
Törmäyspaikka on ROSALA II:n matkasta jääneen tallenteen mukaan paikassa 59°49,5' P ja 22°22,1' I. Mainittu paikka on noin 1 mpk:n etäisyydellä Öron pikkulaiturista pohjoiskoilliseen. (Katso tutkakuva 2 liitteessä)

Kuva 6. ROSALA II:n reitti törmäyspaikkaan.

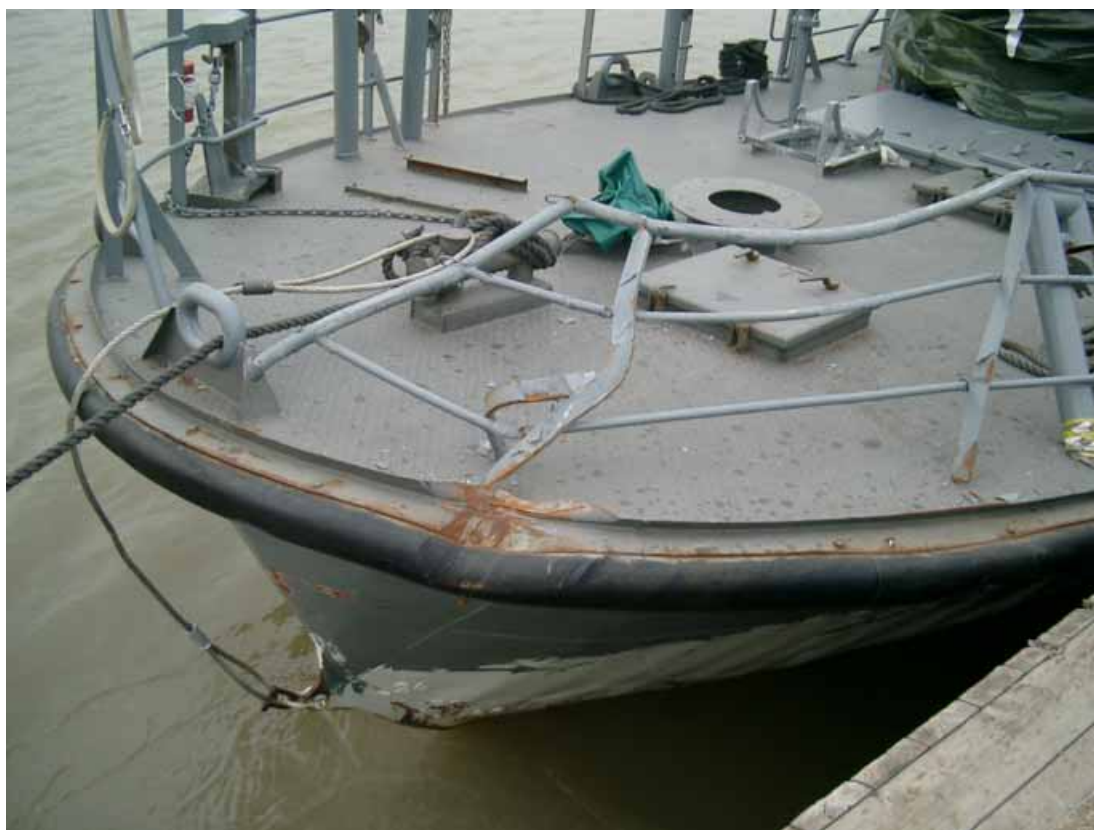
Kuva 7. ROSALA II:n keulan jälki HÖGSÅRAn keulassa.

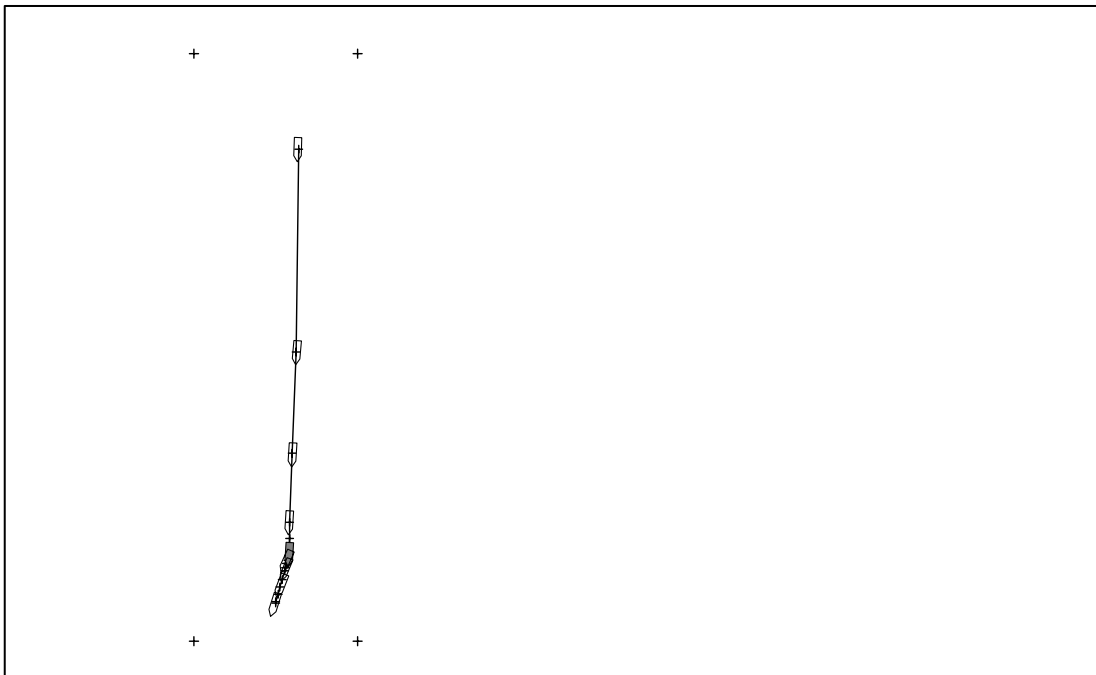
ROSALA II:n navigointiohjelman muistista purettu tieto on esitetty kuvassa 8 törmäystä edeltäneiden 10 minuutin ajalta ja siitä voidaan tehdä joitakin päätelmiä. ROSALA II on aloittanut pysähtymiseen päättyvän hidastuksen (täysi taakse) noin minuutin ennen törmäystä. Kun törmäys on tapahtunut, on ROSALA II:n vauhti ollut vielä hieman vajaa kaksi solmua. ROSALA II on työntänyt HÖGSÅRAA edellään vielä noin 15 sekunnin ajan, jonka jälkeen aluksien liike on pysähtynyt.

Kuva 8. ROSALA II:n liikerata ja nopeus ennen yhteentörmäystä.

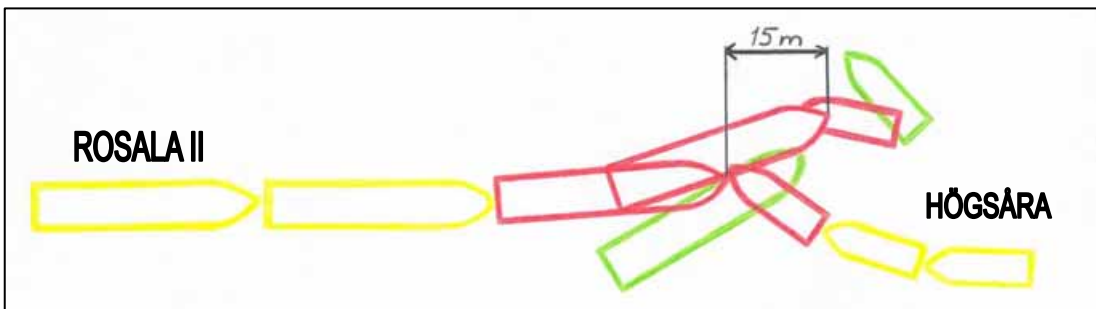
Kuva 9. Liiketekijät ja alusten liikkeet törmäyksen aikana tutkijoiden analyysoimana. Keltaisella alusten liikkeet ennen törmäystä, punaisella törmäys ja siirtyminen yhteen takertuneina 15 m sekä vihreällä erkaantuminen toisistaan.

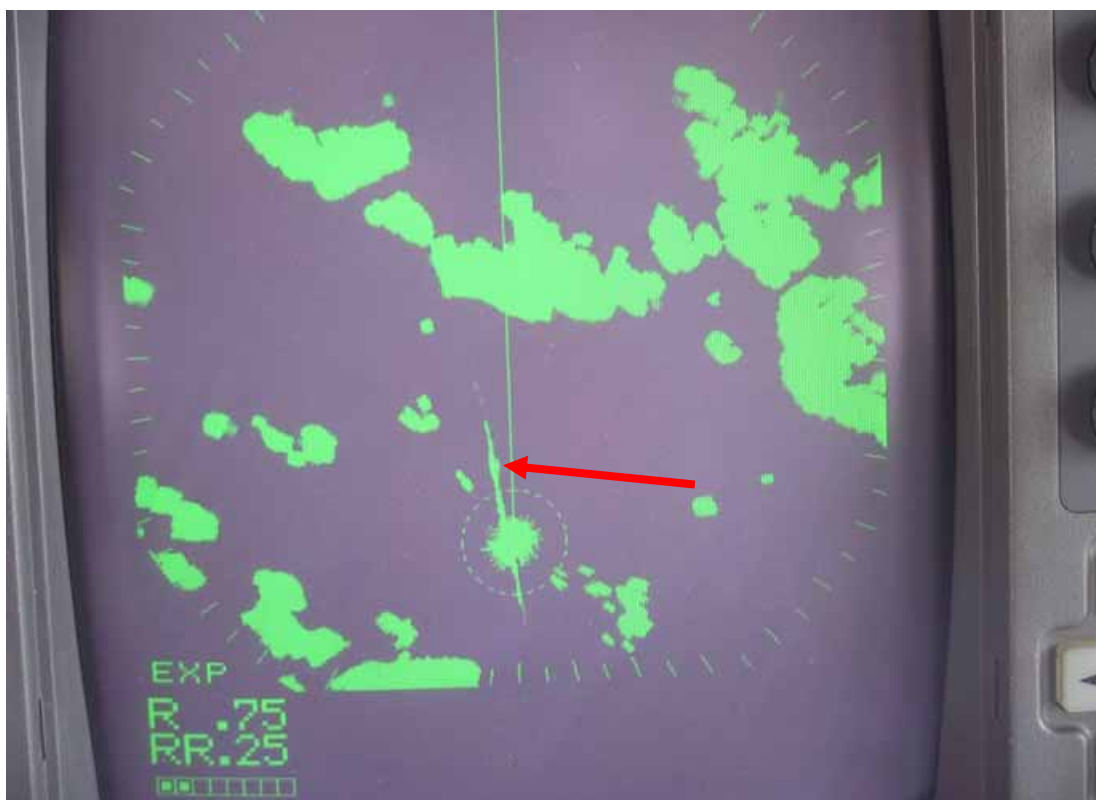
Kuva 6. ROSALA II noin 200 metrin päässä rännissä. Kaiku leikkaantunut ja vaikea tunnistaa.

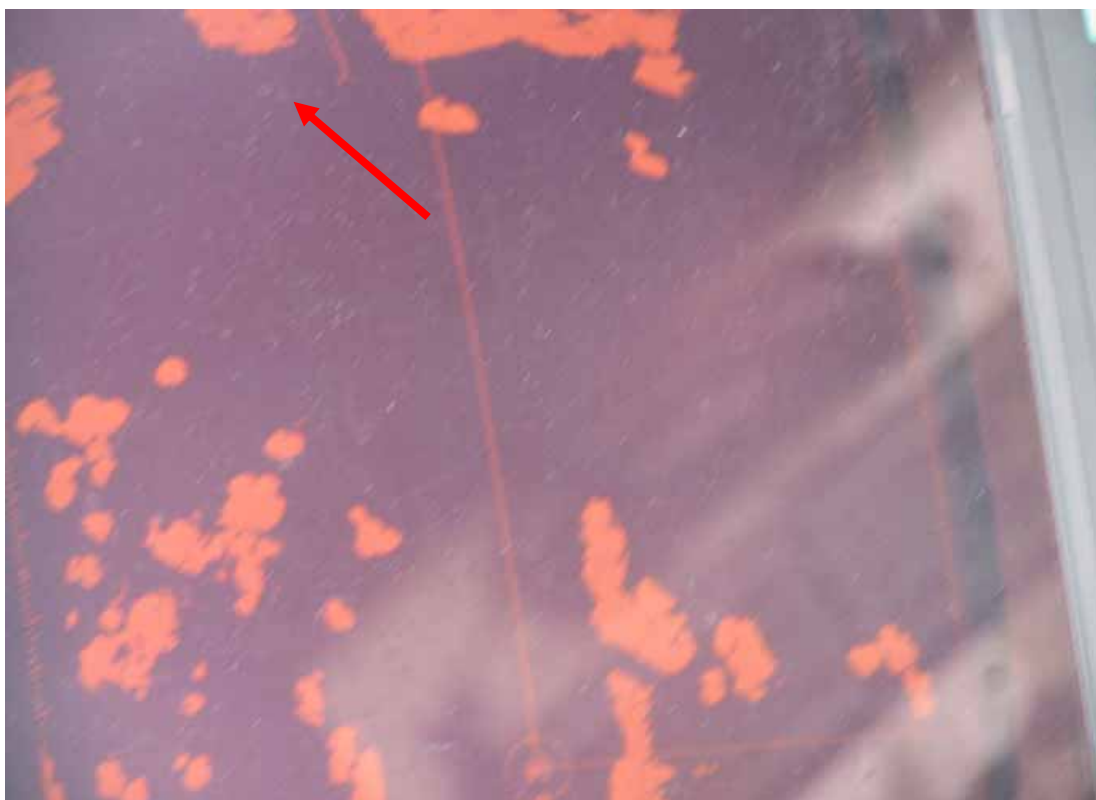
Tehdyissä kokeissa ilmeni käytetyllä väyläosalla myös selittämätöntä tutkamaalien, (heittoviitat) katoamista kymmenien antennikierrosten ajaksi. Tehdyn havainnon johdosta tulisi tätä väyläosuutta käyttävien toisaalta seurata huolellisesti tutkan näyttöä ja toisaalta tuntea havaittu riski tutkamittauksen informaatiossa.

Kuva 11. Heittoviitta numero 2 on kadonnut tutkan näytöltä, mutta heittoviitta numero 3 näkyy heikosti.

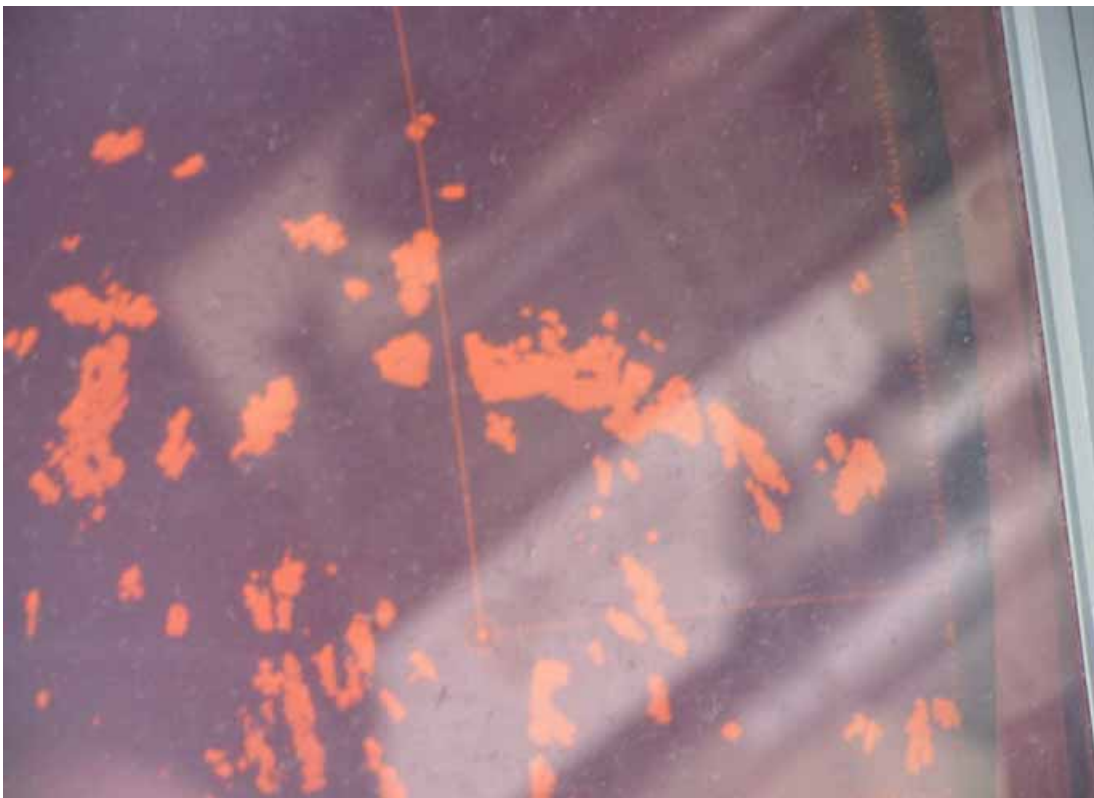
Kuva 12. Heittoviitta numero 3 on kadonnut tutkan kuvaputkelta.
