## Tutkintaselostus

C 3/2005 M

# **M/S TRANSLANDIA, törmäys laituriin Tallinnan satamassa 31.8.2005**

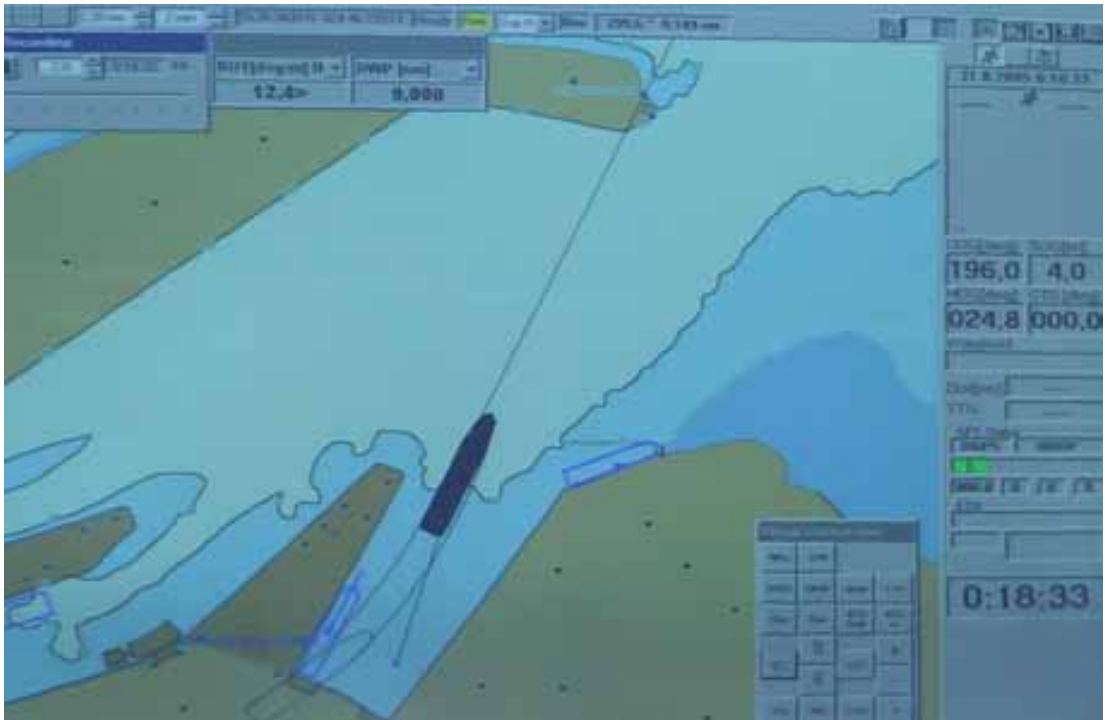
Kuva 4. Tilanne satamassa klo 00.18.33. TRANSLANDIA peräyttämässä, prediktori näyttää tulevan törmäyksen.

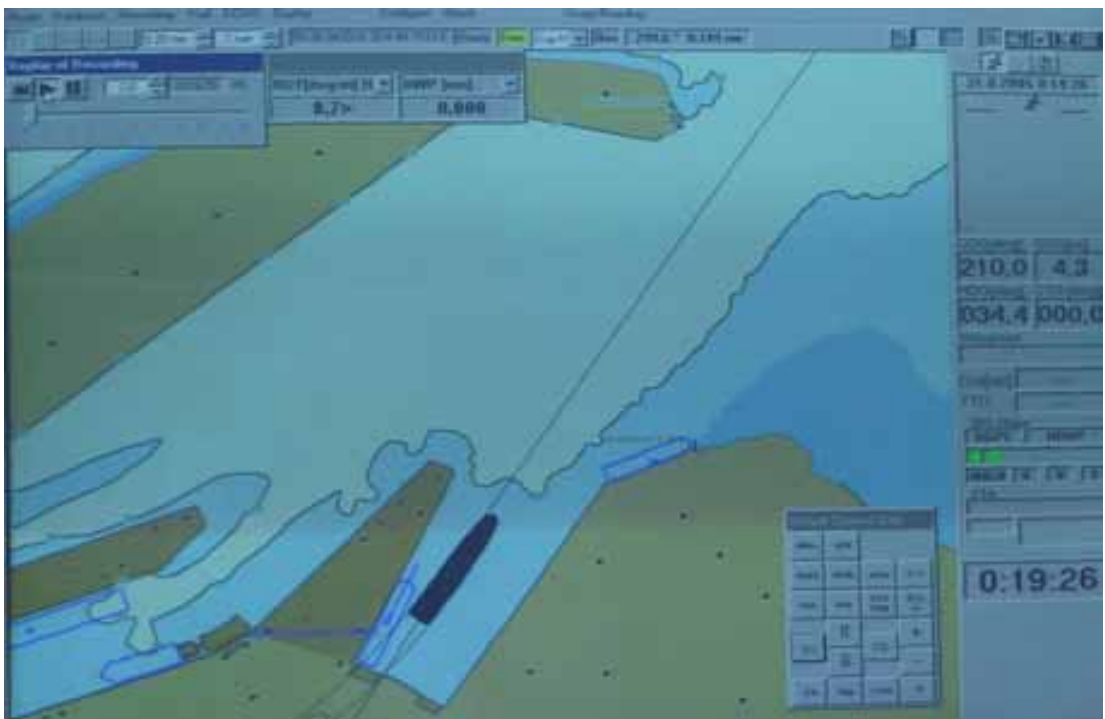
Kuva 5. Tilanne juuri ennen TRANSLANDIAN kosketusta SUPERSEACAT THREE:N kanssa.

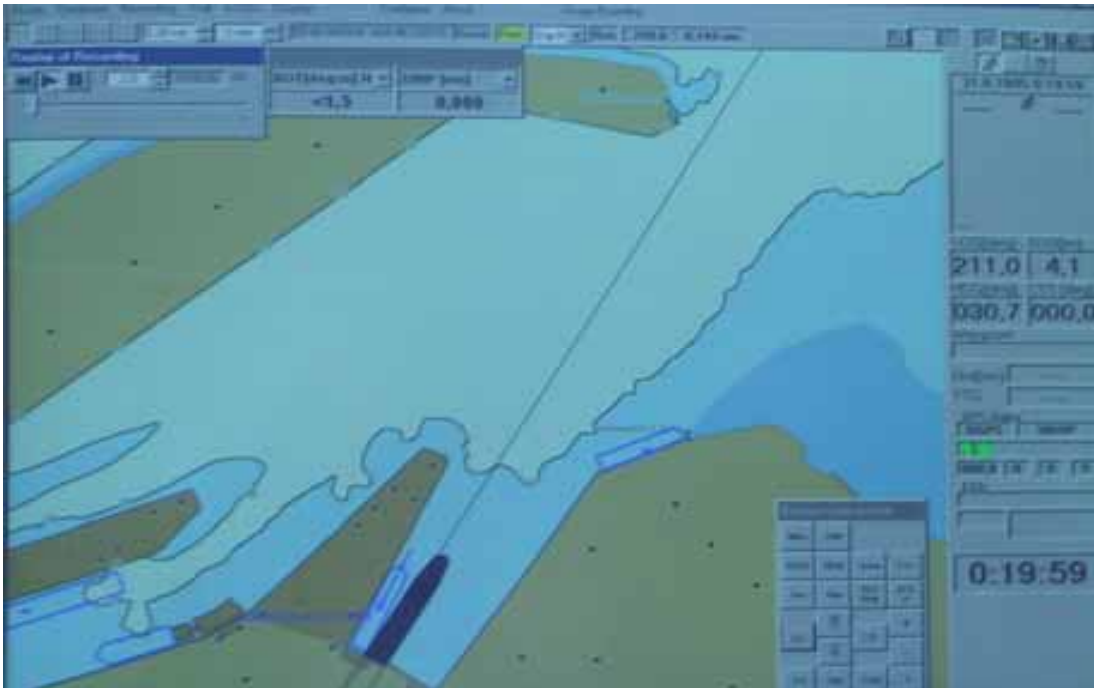
Kuva 6. TRANSLANDIAN perä osunut laituriin.

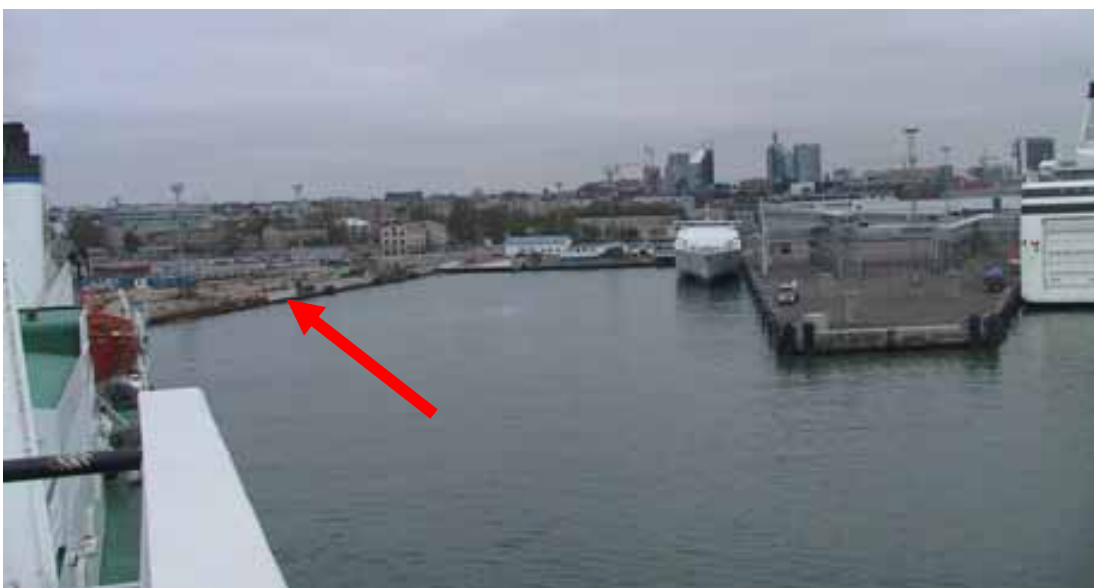
Kuva 7. Laituri paikka 3.

Laituri paikka 3 oli korjauksen alaisena. Laiturirakenteita oltiin uusimassa ja sen vuoksi laiturissa oli erilaisia raudoituksia, jotka aiheuttivat vaaran aluksen kylkilevytykselle. Tämän vuoksi alusta ei voinut peräyttää paikalleen aivan laiturin kylkeä pitkin.

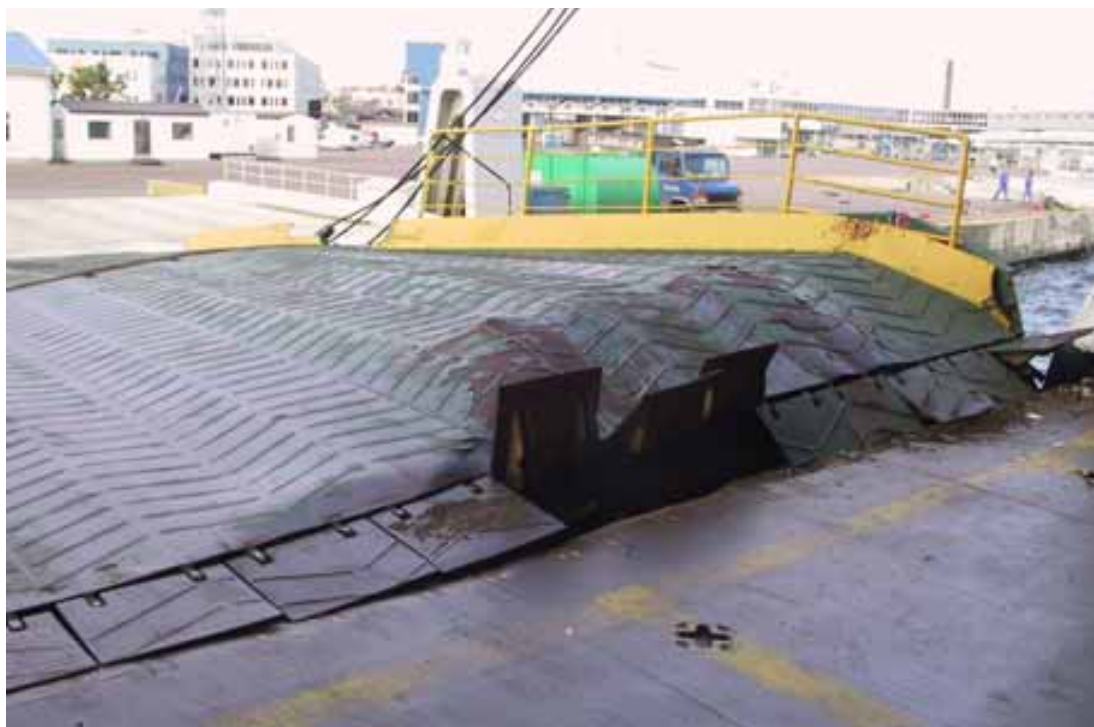
Aluksen peräosa vaurioitui vedenpäälliseltä osaltaan melko pahoin, mm. peräportti jouduttiin osittain uusimaan. Alus jouduttiin telakoimaan ja se oli poissa liikenteestä useita viikkoja.

*Kuva 8. Aluksen vaurioitunut peräramppi.*
