Tutkintaselostus

C5/2005M

**M/T OMEGA AF DONSÖ, karilleajo Porvoon väylällä
10.12.2005**

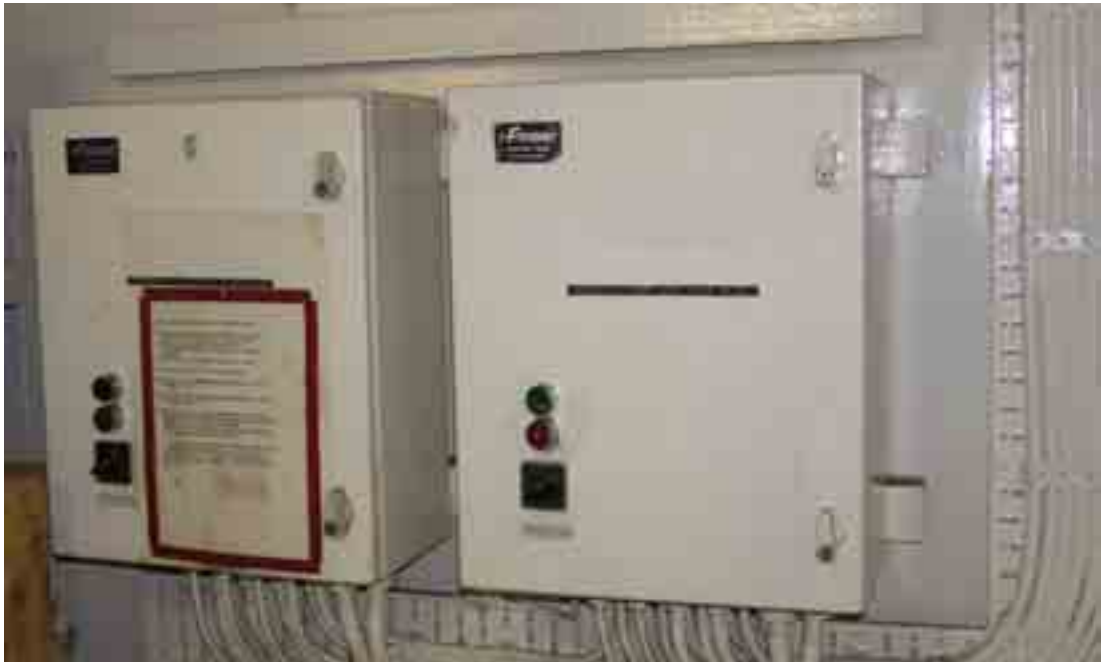
Tätä onnettomuutta edeltävässä tilanteessa aluksen ohjaus oli automaattilla ja kaksi ruorikonetta oli käytössä. Peräsintä käännettäessä hätäohjauspaikalla, kääntyi peräsintä haluttuun suuntaan 5° ja kun komento lopetettiin, ruorikone palautti peräsimen keskelle, koska automaattiohjaus oli kytkettynä. Kun hätäohjauksen solenoidin nappia painetaan, ohittaa se automaattiohjauksen signaalin ja kun napin painaminen lopetetaan, automaattiohjaus ottaa jälleen hallinnan ja kääntää peräsimen toiseen, automaatin valitsemaan suuntaan. Hätäohjaus on suunniteltu toimivaksi vain kun ohjailumuotona on käsiruori. "Blackout"-tilanteessa, hätägeneraattorin käydessä, voidaan käyttää vain yhtä ruorikonetta.

Kuva 3. Peräsimen hydraulikkapumppujen kytkentäkaapit. Vasemman puoleisessa kaapissa hätäohjauksen ohjeistus.

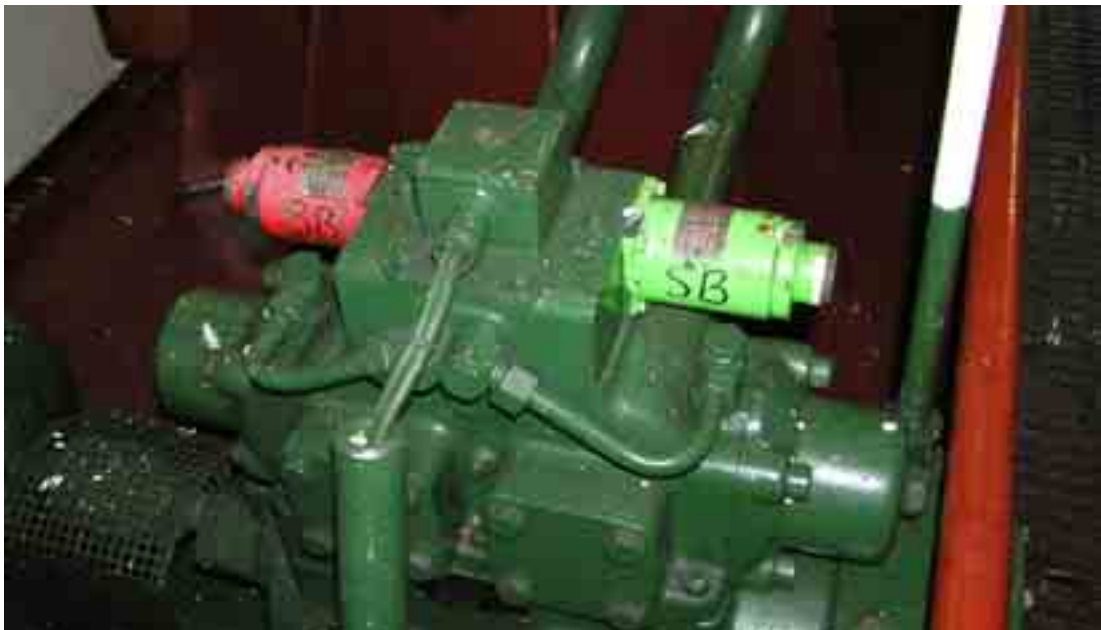
Kuva 4. Ruorikoneen hydraulikkapumppu. Vihreästä napista ruori kääntyy oikealle ja punaisesta napista vasemmalle.

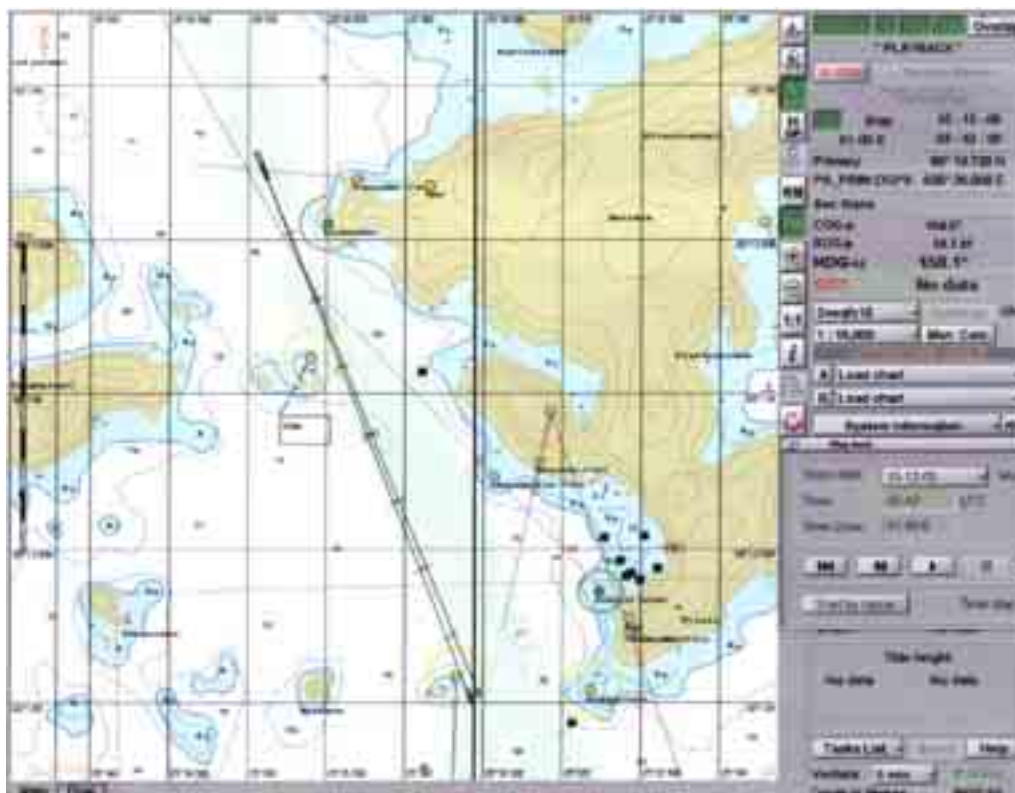
Kuva 5. Alus lähestymässä kääntöpistettä. Automaattiohjaus on lukkiutunut.

Automaattiohjauksen hallintalaitteesta ei voinut muuttaa kurssia. LCD-näyttö oli lukkiutunut suunnalle 159°. Myöskään toimintojen valintanäppäimet eivät toimineet. Ohjaus oli vaihdettu käsiohjaukselle ohjausmuodon valintakytkimellä "Hand" / "Auto". Käsiohjauskaan ei toiminut, jolloin oli yritetty ohjata peräsintä hätäohjauspaikalta peräsinkonehuo-

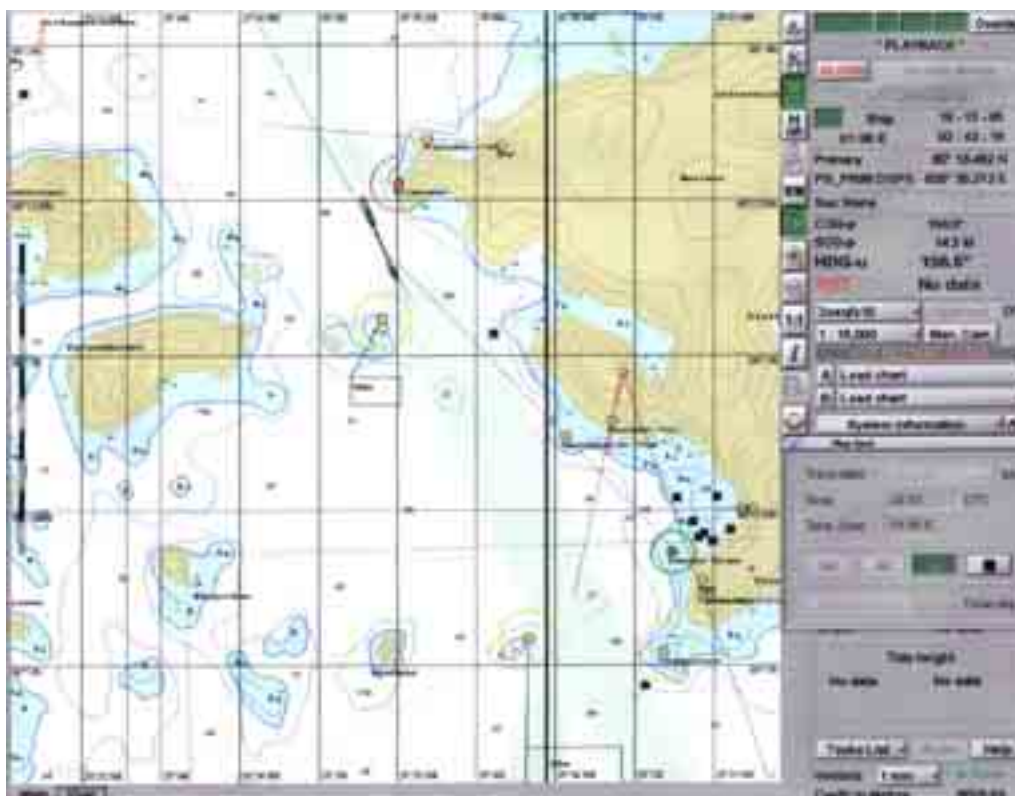
Kuva 6. Aluksen potkurin nousu käännetty nollaan.

Aluksen säätölapapotkurin säädöt ennen karilleajoa toteutettiin Central Panel:sta, joten tulosteessa esiintyvät tapahtumasarakkeen CP Ahead ja WP Ahead vaihtelut saattavat johtua virhesignaaleista järjestelmässä.

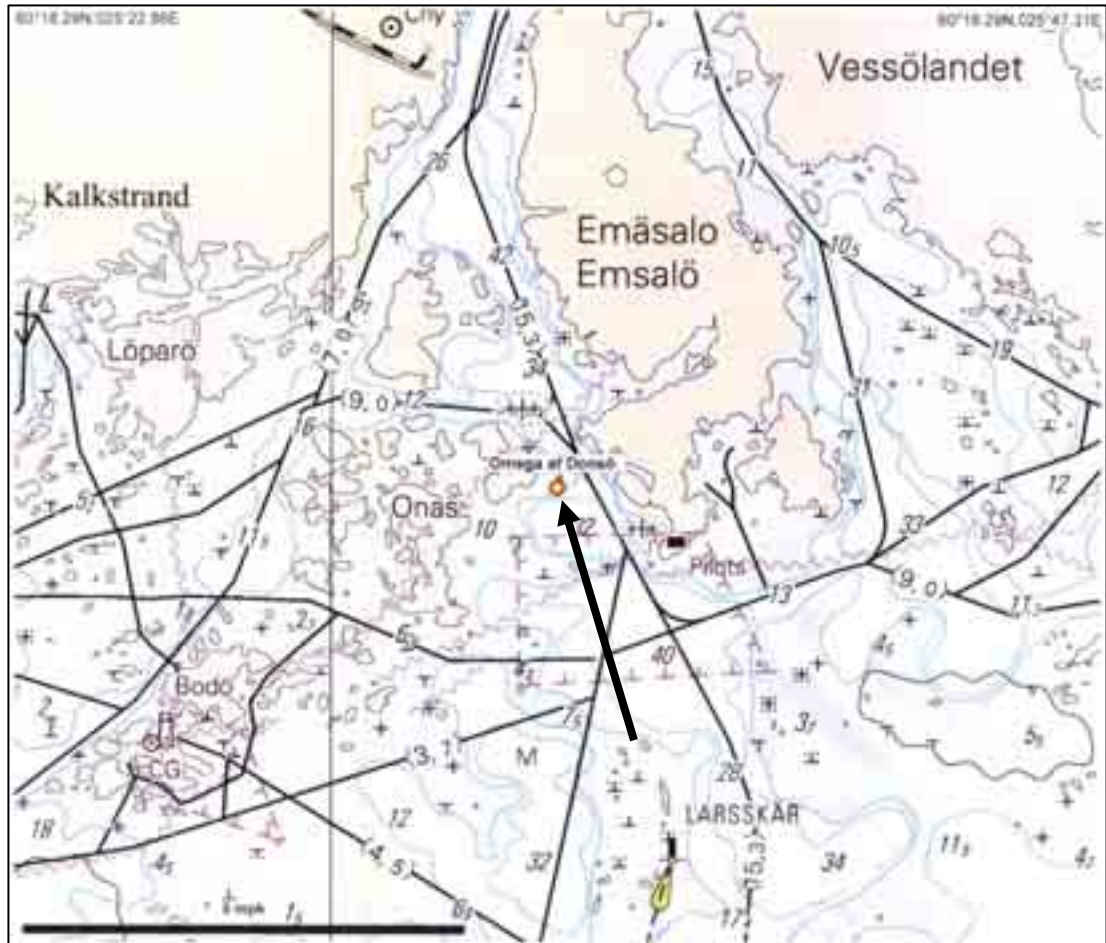
Kuva 9. Aluksen karilleajopaikka.

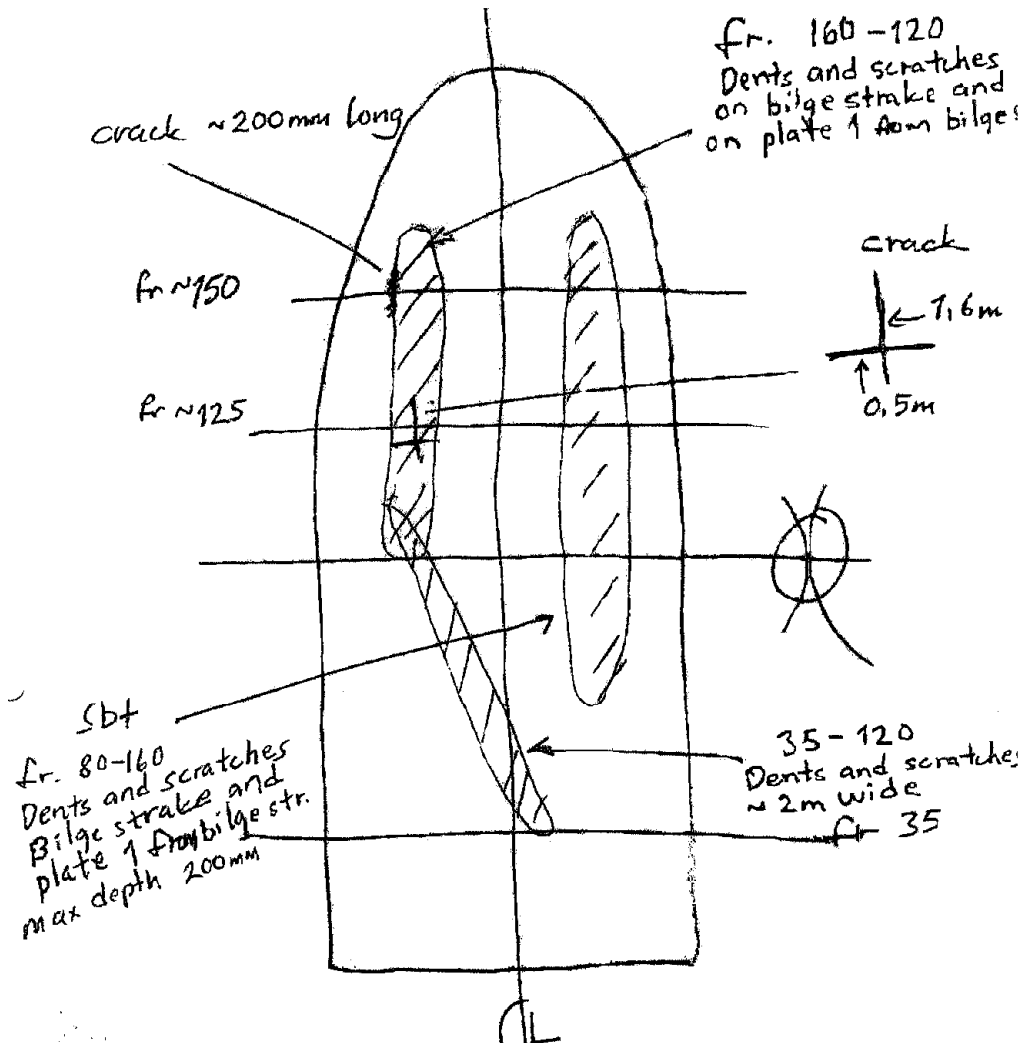
Kuva 10. Aluksen pohjan tarkastaneen sukeltajan piirros havaituista vaurioista.

Aluksen pohja korjattiin Riikassa ja korjauksiin käytettiin 47,7 tonnia terästä.
