## Tutkintaselostus

C2/2006M

**M/S SUNDBYHOLM, karilleajo Korppoon pohjoispuolella 8.8.2006  
S/S UKKOPEKKA, pohjakosketus Ruissalon edustalla 10.8.2006**

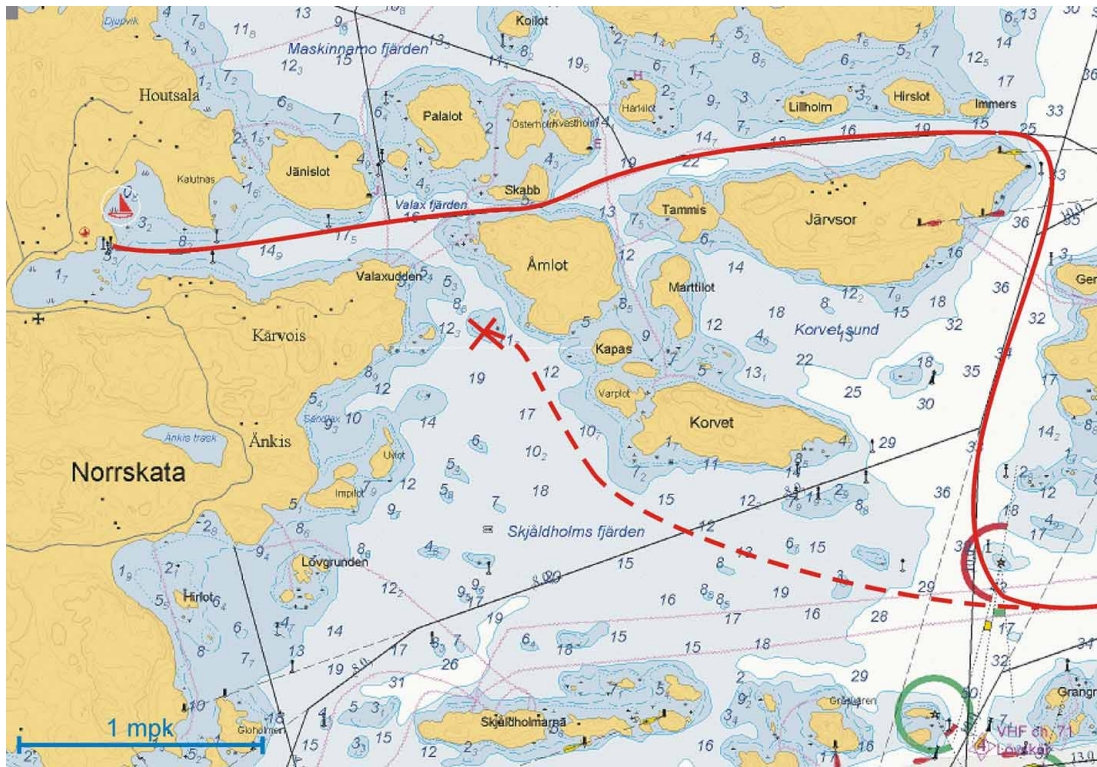
Kuva 3. Aluksen reitti. Katkoviivalla on piirretty onnettomuusmatkan reitti ja jatkuvala viivalla on piirretty virallisia väyliä pitkin kulkeva reitti. Karilleajopaikka on merkitty kuvaan punaisella rastilla. (© MKL Merikartoitus)

Tapahtumapaikka sijaitsee Norrskatan ja Åmlot-saaren välisessä salmessa, paikassa 60° 15,068 N ja 21° 38,997 E (kts. kuvat 3 ja 4.). Salmessa ei ole merenkulun turvalaittein merkittyä väylää.

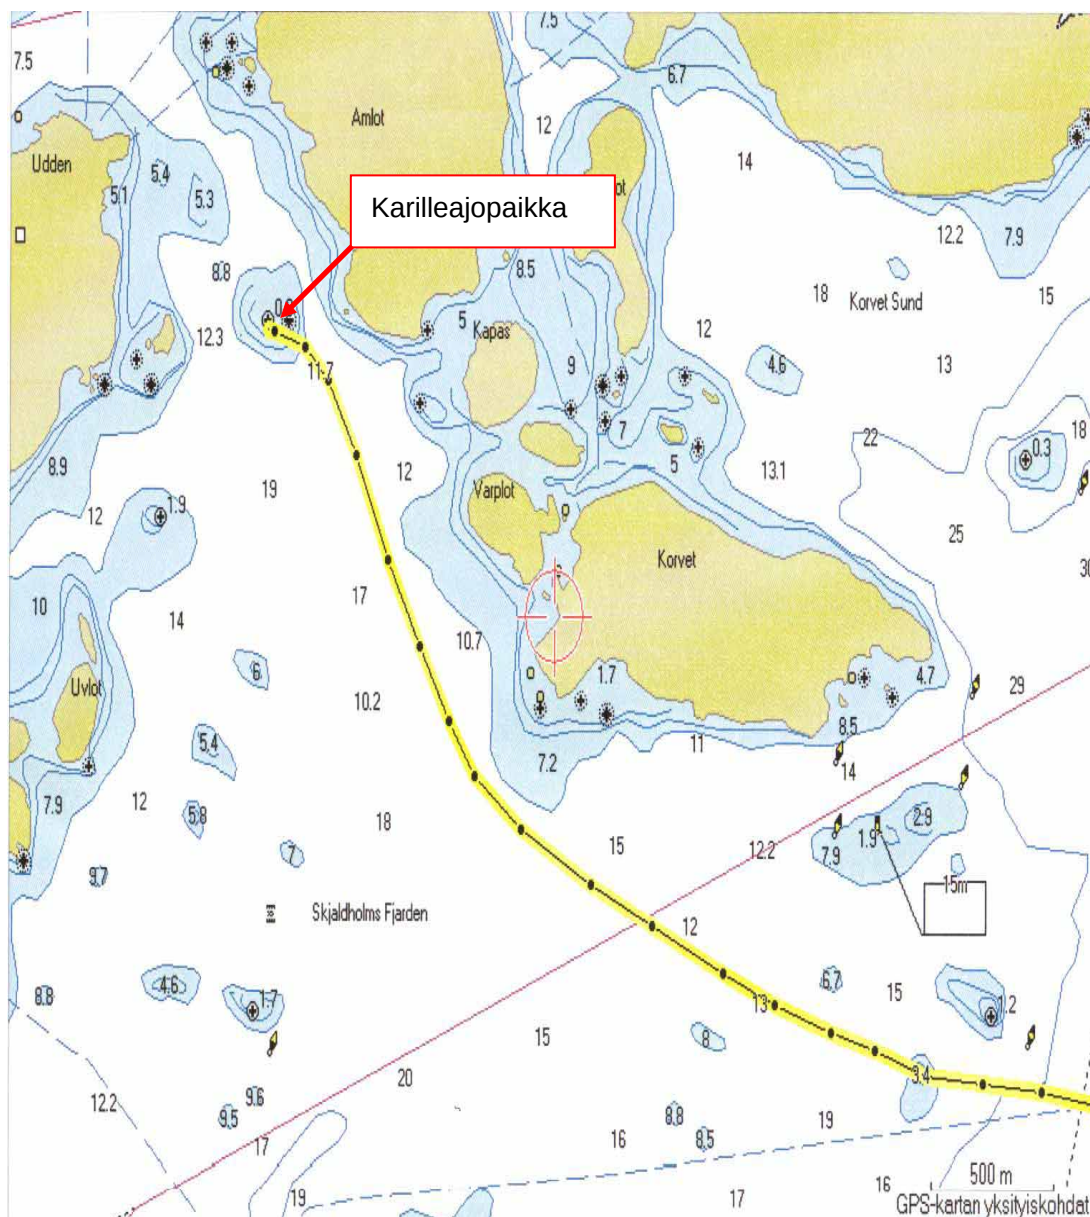
Kuva 4. Aluksen kulkureitti ennen karilleajoa GPS-karttaplotterin tallenteen mukaan.

Aluksen GPS-karttaplotteri tallensi aluksen kulkeman reitin. Laitteen maahantuoja tulosti myöhemmin tutkintaa varten sekä rekisteröinnin karttaplotin (kuva 4.) että reitin numeeriset paikka- ja nopeustiedot ajanhetkineen.

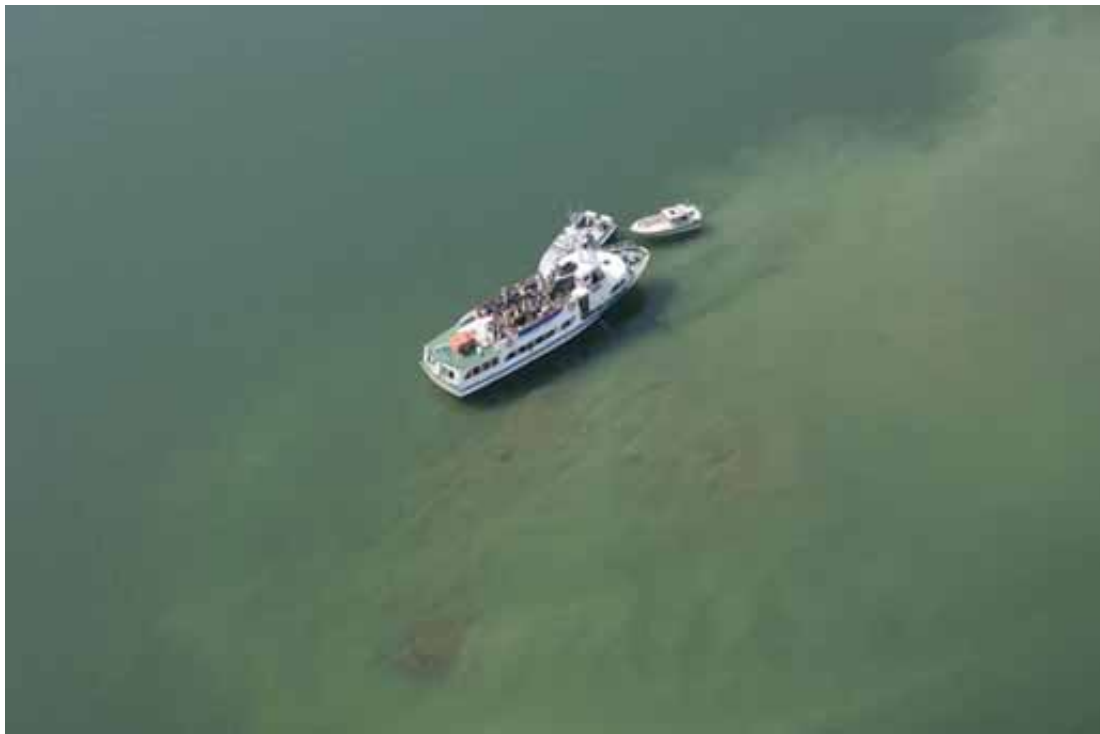
SUNDBYHOLM irtosi karilta ohiajaneen rahtialuksen peräaaltojen vaikutuksesta. Tuulen suunta oli muuttunut aluksen ollessa karilla siten, että alus alkoi irrottuaan ajelehtia pois päin karikosta. Merivartioston tarkistettua, ettei aluksen takana ollut enempää kiviä, peräytettiin alus etelään pois matalikolta. Tämän jälkeen tarkastettiin aluksen ohjauslaitteiden toimivuus ja mahdolliset vuodot vielä kerran varmuuden vuoksi. Vuotoja ei edelleenkaan esiintynyt ja ohjauslaitteetkin toimivat, joten matka kohti Airistoa voitiin aloittaa väyläalus M/S HIITTISEN saattaessa. Airistolle saavuttiin klo 20.25.

Kuva 5. SUNDBYHOLM matalikolla. Matalikko erottuu kuvassa vaaleana alueena.  
(© Turun Sanomat)

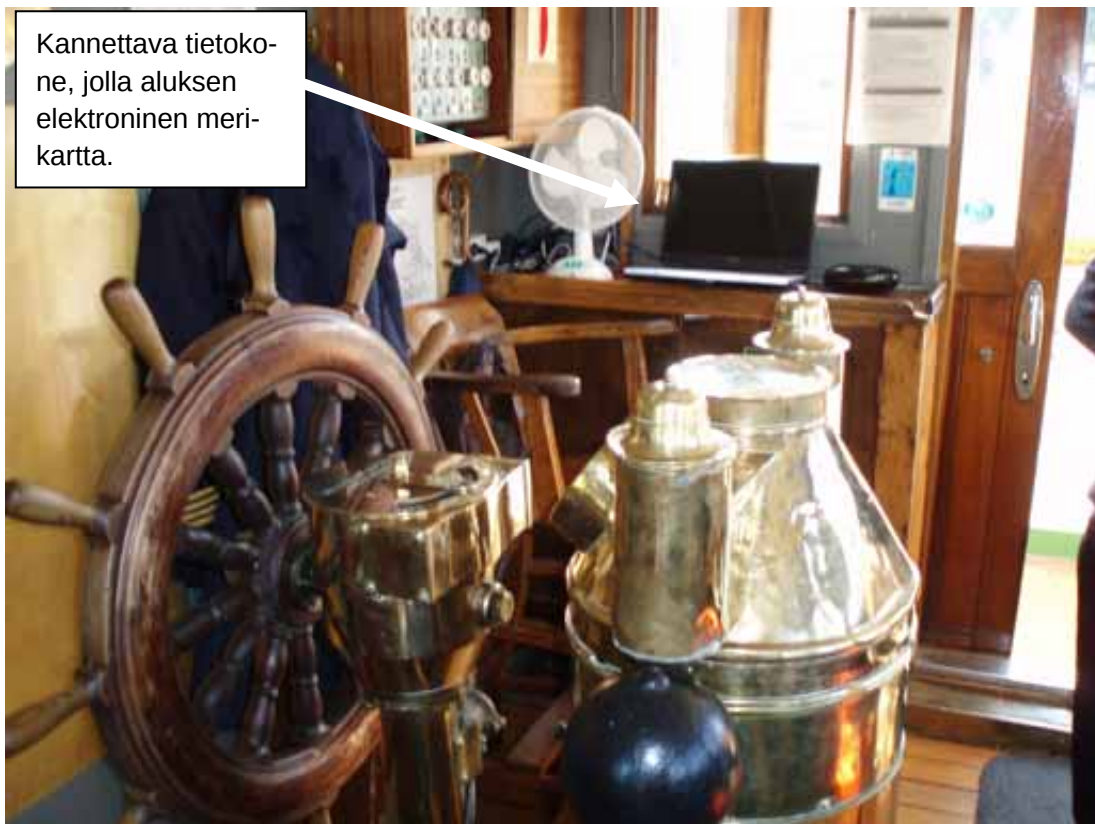
Kuva 2. Aluksen ohjaamo.

Onnettomuutta edeltävinä hetkinä päällikkö työskenteli ohjaamon sivupöydällä (kts. kuva 2) elektronisen merikartan parissa tehden reittimuutoksia tietokoneen toisella sivulla, jolloin elektroninen merikartta ei ollut esillä näytöllä. Aluksen paperikartalle ei reittiä ollut merkitty eikä reittisuunnitelmaa ollut kirjallisena vaan ainoastaan elektronisella merikartalla.

Alus on vanha ja sen ohjaamo aiheuttaa ongelmia ergonomiassa siten, että navigointilaitteiden tehokas seuranta on jokseenkin hankalaa.

Aluksella on suunniteltu onnettomuuden jälkeen parannuksia komentosillan ergonomiaan.

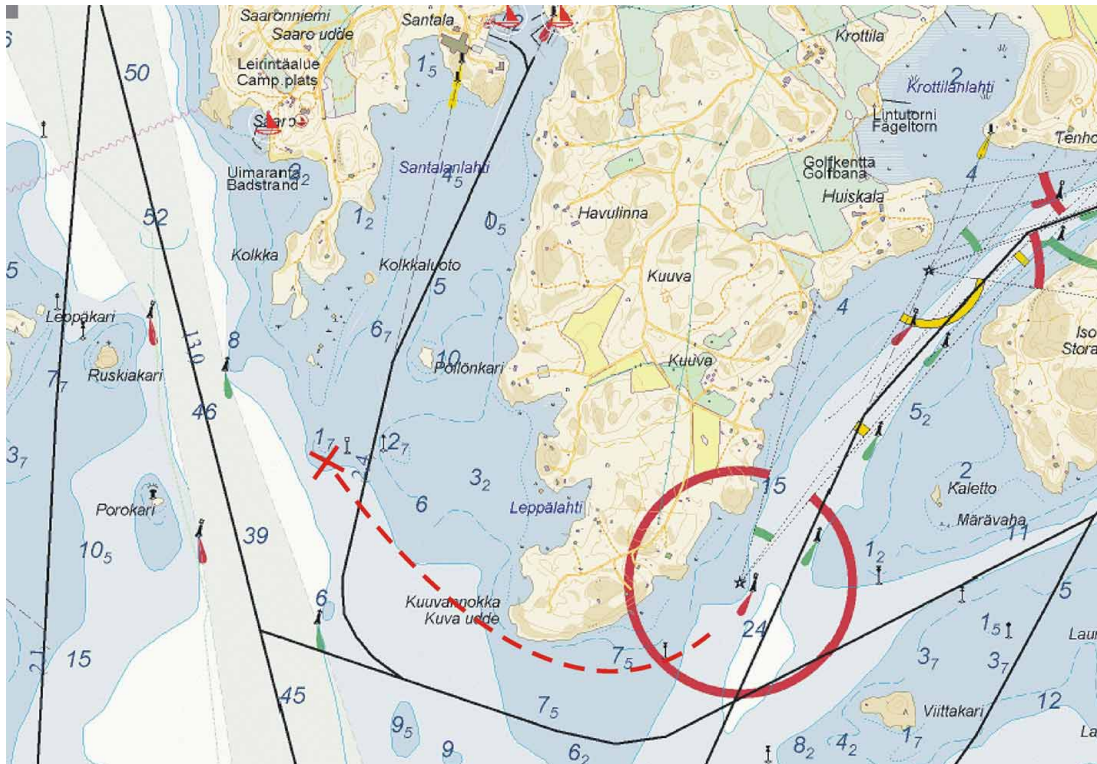
Tapahtumapaikka sijaitsee Ruissalon edustalla Kuuvan nokan länsipuolella, paikassa 60° 24,7 N ja 22° 05,9 E. Tapahtumapaikka sijaitsee Naantaliin menevän 13 metrin väylän ulkopuolella. Tapahtumapaikan itäpuolella kulkee merkitty 2,4 metrin väylä Ruissalon kylpylään.

Kuva 3. UKKOPEKAN reitti katkoviivalla piirrettynä VTS-tallenteen mukaan. Onnettomuuspaikka merkitty kuvaan punaisella rastilla. (©Merenkulkulaitos)

Tapahtumapaikalla oleva matalikko on selkeästi merkitty merikarttaan.

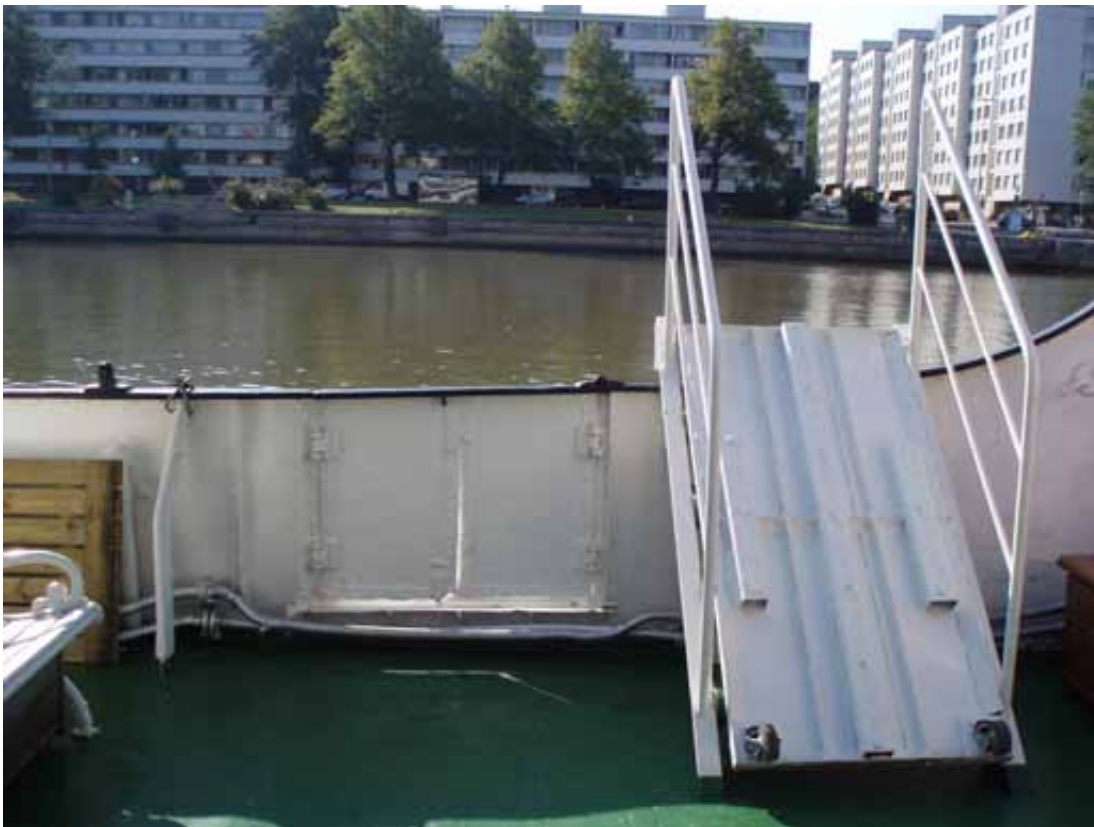
Kuva 4. Evakuointiin käytetty portti ja maihinkulkusilta keulakannella.

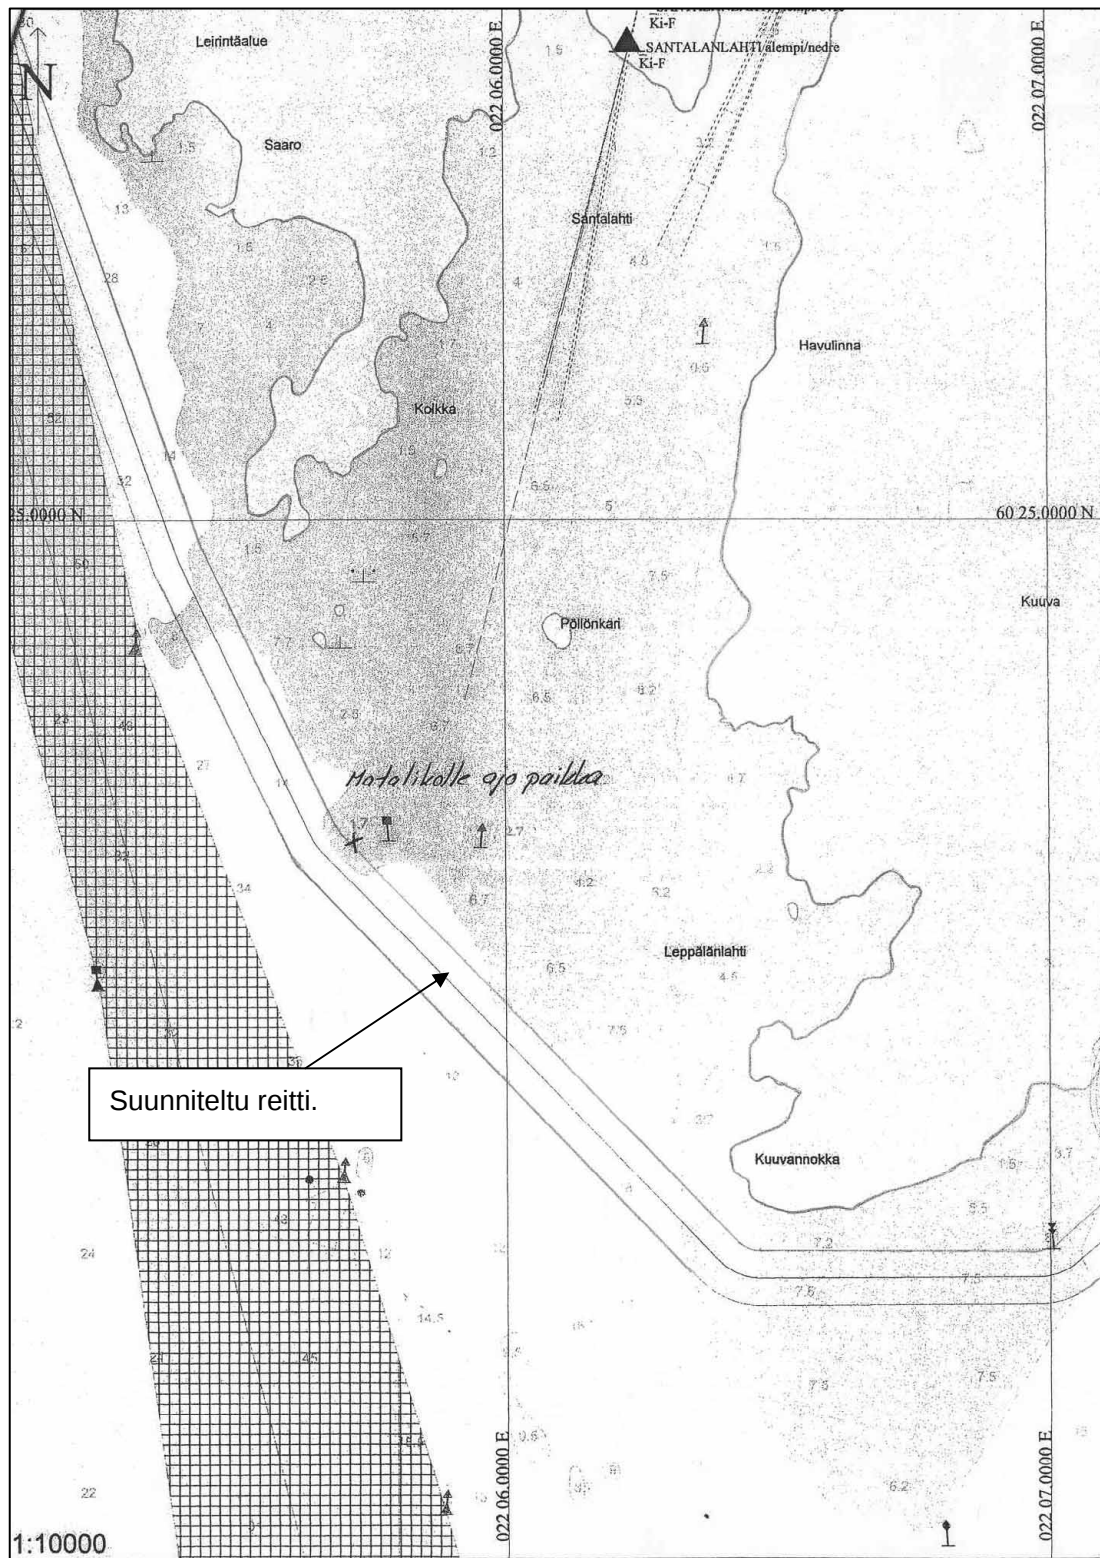
Kuva 5. UKKOPEKAN reittisuunnitelma 10.8.2006 Turku–Naantali.<sup>14</sup> Kuulutusjärjestelmä toimi aluksen ollessa ulommaisten viivojen sisäpuolella.
